# INFORME

**INCIDENTE  
SCF-NP**

**MATRÍCULA:** YV1460

**MODELO:** 206L-1

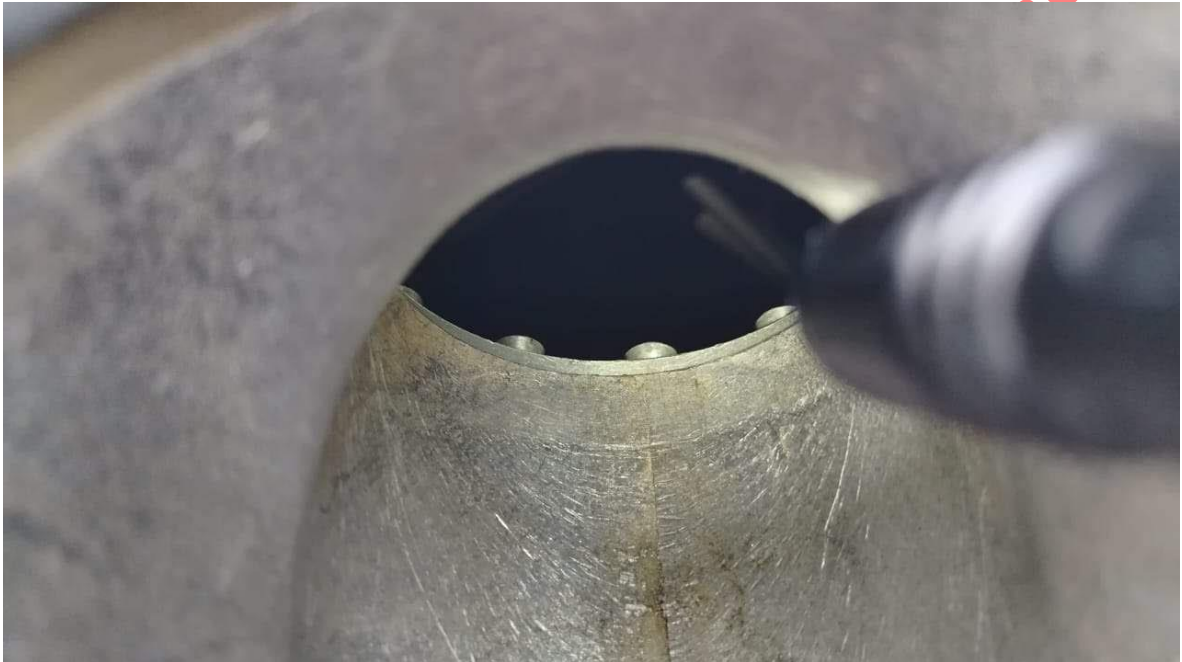
- a. Durante el chequeo visual se observó que el tanque de combustible aún tenía combustible.

**Imagen 2.** Tanque de combustible con remanente de combustible **YV1460**

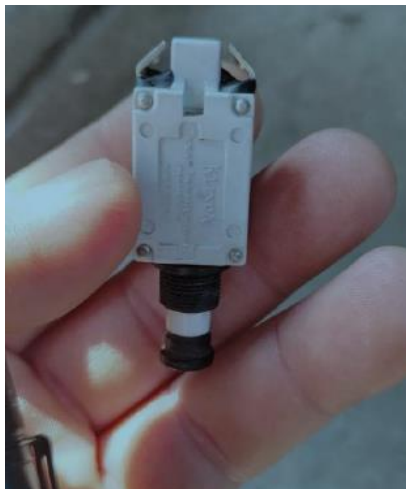
- b. Durante la inspección visual del conector del instrumento indicador de combustible se observó la presencia de sulfatación.

**Imagen 3.** Rompe circuito instrumento  
indicador de combustible **YV1460**

- c. El rompe circuito (circuit breaker) tenía sulfatado un cable, procedieron a realizar la limpieza correspondiente y se reinstaló.
- d. Se realizó el encendido de la aeronave para chequeo por fugas en las líneas, filtros y otros componentes, donde se observó que no presentaba fuga.
- e. Se verificó el indicador de combustible, corroborándose que se encontraba operando con normalidad, indicando que la aeronave al momento contaba con 187 lbs remanente aproximadamente.

La Junta Investigadora de Accidentes e Incidentes de Aviación Civil, a partir de los hallazgos y evidencias recabadas, determina que la causa probable de este suceso fue la sulfatación en el canon plug del instrumento, en el rompe circuito y en los cables y conectores, **por lo cual se recomienda usar deshumificador de forma periódica para disminuir la formación de sulfatación en el sistema eléctrico de la aeronave.**
