# INFORME PRELIMINAR

**INCIDENTE GRAVE  
SCF-NP**

**MATRÍCULA:** YV630T

## INFORME DE INCIDENTE GRAVE DE AVIACIÓN JIAAC EXPEDIENTE N°030/2026

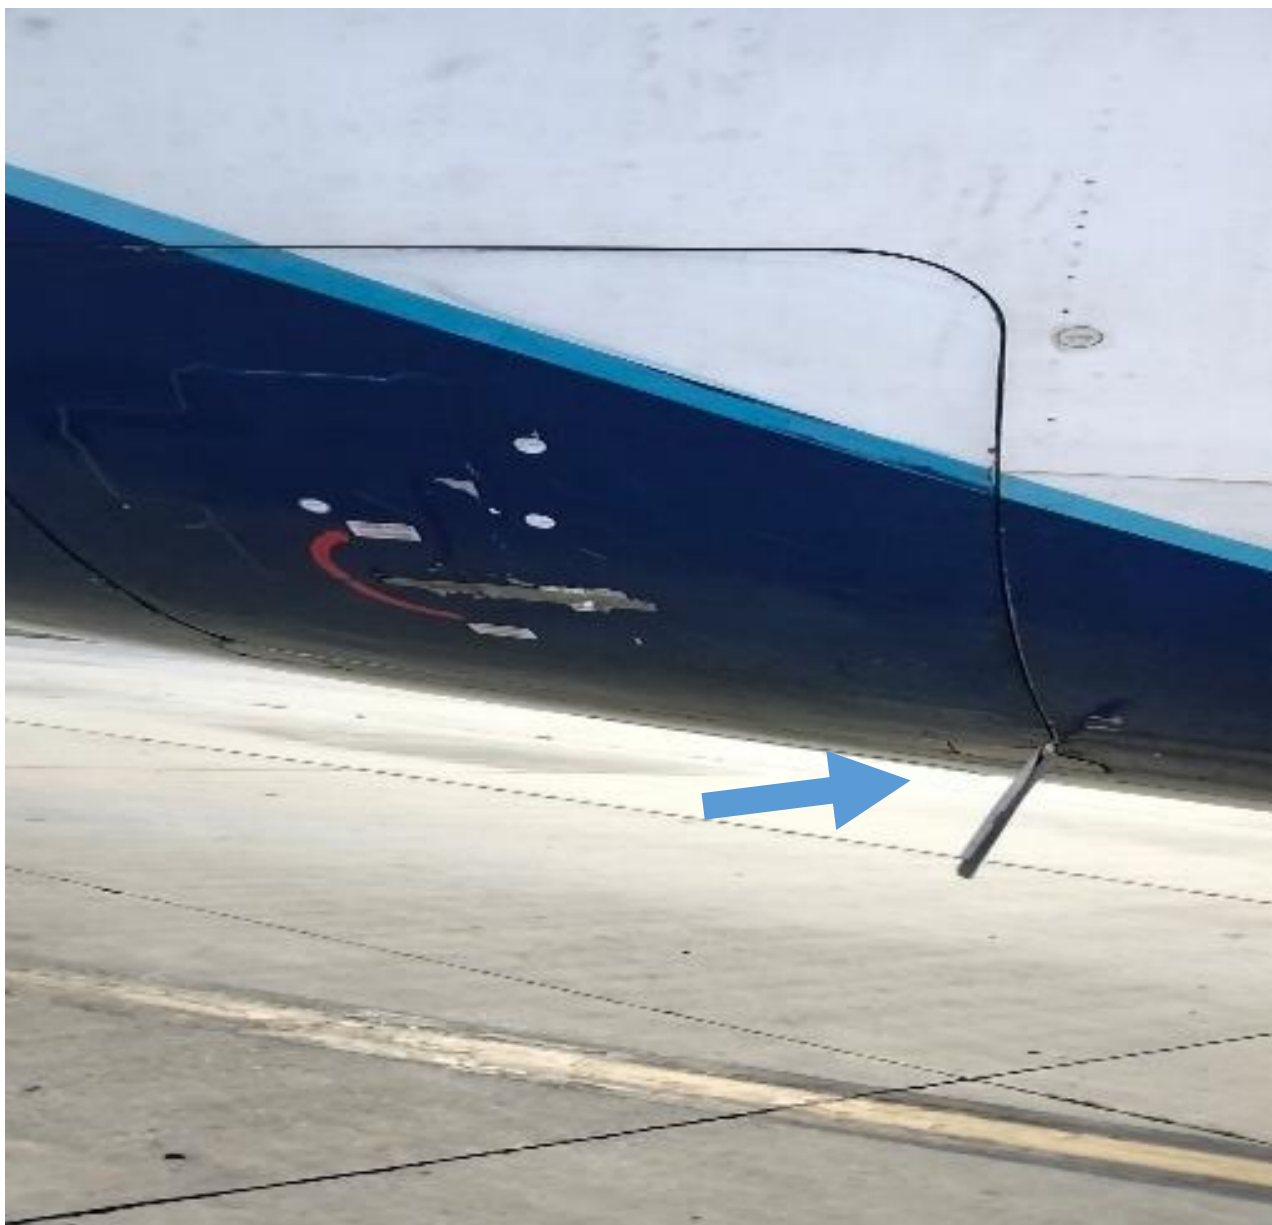
**Figura 3. Compuerta Trasera YV630T.**  
**Fuente:** Investigador Encargado. **Año:** 2026

En la Imagen N° 3 Luego de la inspección inicial se pudo constatar el sello fuera de la compuerta derecha.

- Se realizó el reemplazo del sello mecánico de la puerta de carga trasera (Flap Type Mechanical Seal) conforme a lo establecido en el AMM 52-09-12, Pág. 401-404.
- Se efectuó la prueba de presurización de acuerdo a lo establecido en el AMM 05-51-91 Pág. 201-209. Obteniendo resultados satisfactorios.

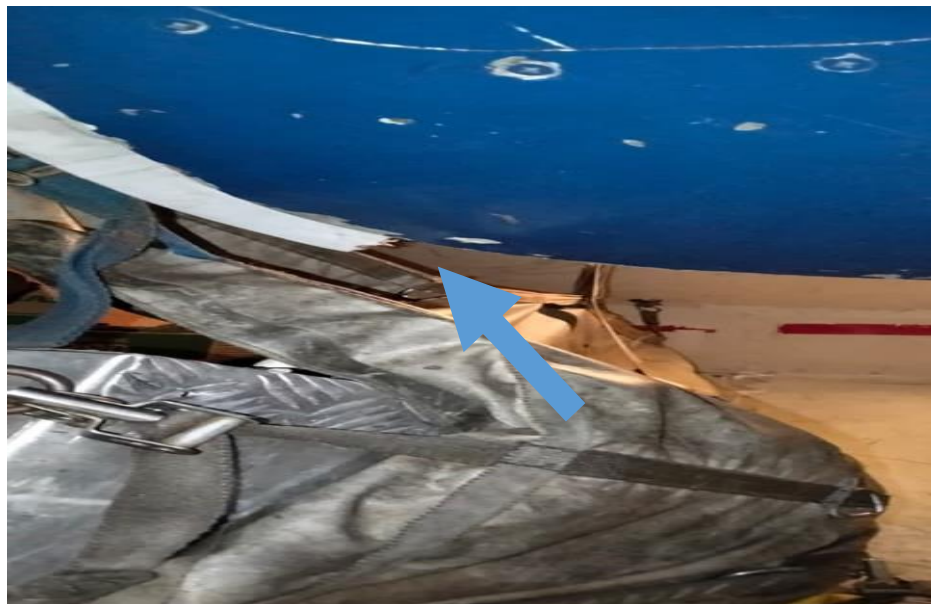
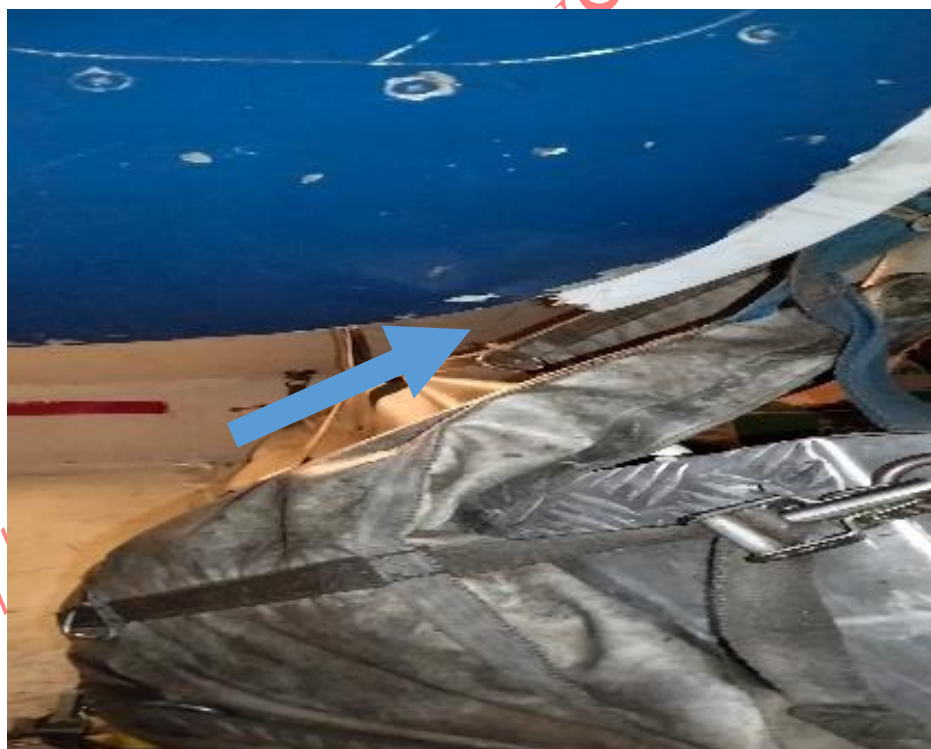
**Figura 4. Compuerta Trasera YV630T.**  
**Fuente:** Investigador Encargado. **Año:** 2026

**Figura 5. Compuerta Trasera YV630T.**  
**Fuente:** Investigador Encargado. **Año:** 2026

En la Imagen N° 4 y 5 Luego de la inspección, se pudo constatar parte del sello dañado en la parte inferior de la compuerta trasera.

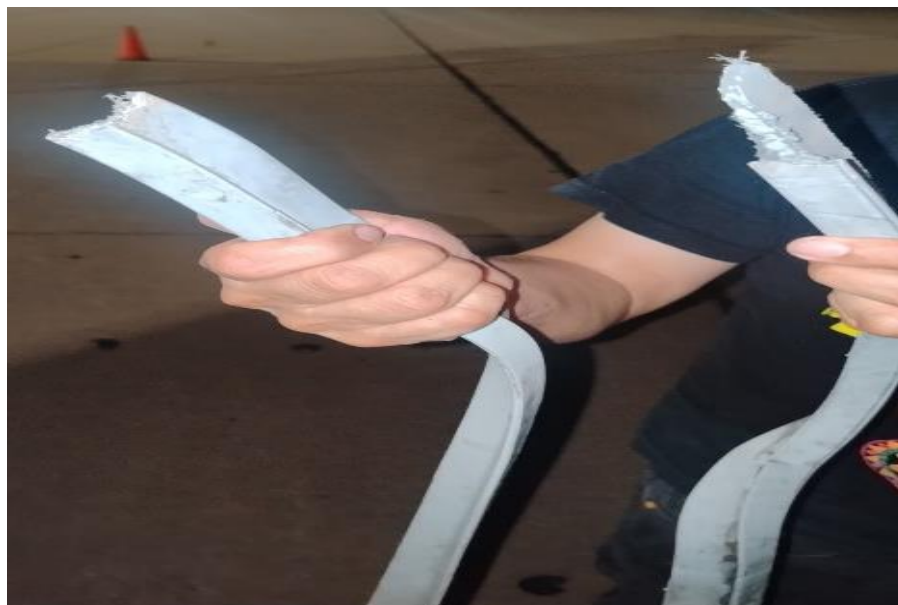
**Figura 6. Sello de la Compuerta Trasera YV630T.**  
**Fuente:** Investigador encargado. **Año:** 2026

- Los sellos mecánicos tipo Flap sea/ (Ver Figura 7), se instalan en el perímetro de las puertas, para minimizar las fugas de aire en las zonas presurizadas durante la inspección se pudo constatar que el sello se encontraba desprendido.

- Impactos mecánicos durante la carga; Es la causa más común, el roce o golpe directo con maletas, o las propias correas transportadoras (belt loaders) desgarran el caucho.
- Contaminación o falta de limpieza.: La acumulación de arena polvo, fluidos hidráulicos, o residuos de carga deteriora el material elastómero, acelerando su agrietamiento.
- Ciclos de presurización y fatiga: La expansión y contracción repetida en cada vuelo, somete el sello a un estrés mecánico.
- Factores ambientales extremos: La exposición prolongada a la radiación UV en tierra, el ozono en altas altitudes y los cambios bruscos de temperatura (de +40°C en tierra a -50°C en vuelo) resecan y endurecen el material.
- Cierre incorrecto o desalineación: Si los mecanismos de la compuerta o los pestillos (latches) están desalineados, el sello se pellizca de forma irregular al cerrar la compuerta.
