# INFORME PRELIMINAR

**ACCIDENTE  
RE / F-POST**

**MATRÍCULA:** YV2199

**MODELO:** AP68 SPARTACUS

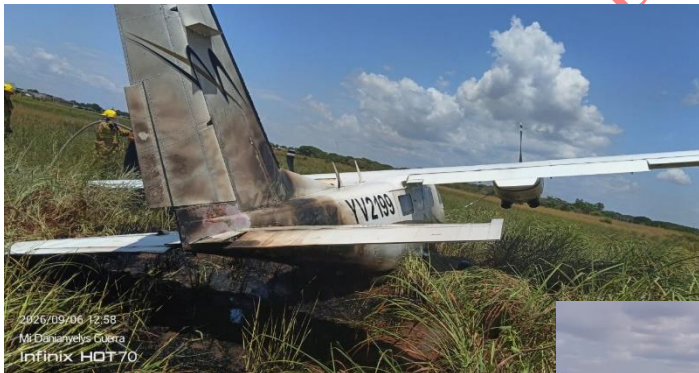
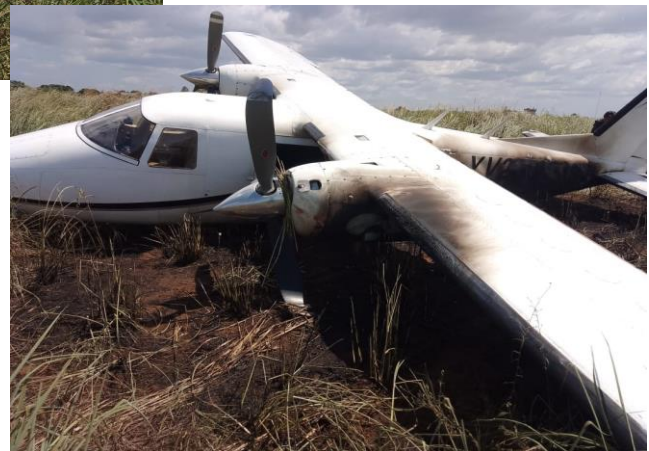
**Imagen 4.** Aeronave YV2199 en el paño de grama.

Durante la carrera por el terreno no preparado y la franja de seguridad adyacente, se produjo el colapso del tren de aterrizaje principal izquierdo el cual quedó a unos 30 metros de la aeronave, así como la parada abrupta del motor izquierdo. La aeronave se detuvo en el paño de grama del lado derecho. Al tomar contacto con la maleza del terreno, se inició un incendio post-impacto. La tripulación ejecutó las listas de chequeo de emergencia del fabricante para el aseguramiento y apagado de la aeronave, procediendo con el corte de alimentación eléctrica y desconexión de batería. Resultando la tripulación ilesa, 4 pasajeros con quemaduras producto del fuego post impacto y la aeronave con daños estructurales.

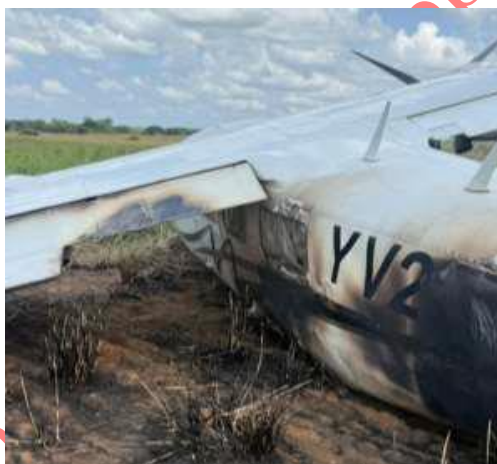
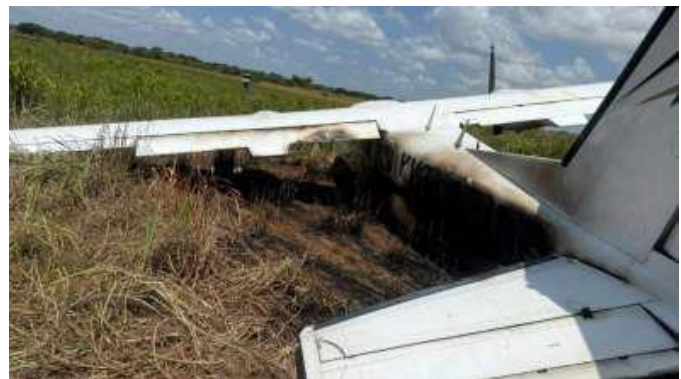
**Imagen 6. Flaps YV2199**  
**Fuente:** Investigador Encargado. **Año:** 2026

2. Flaps parcialmente extendidos manteniendo simetría en deflexión y posición asegurada.

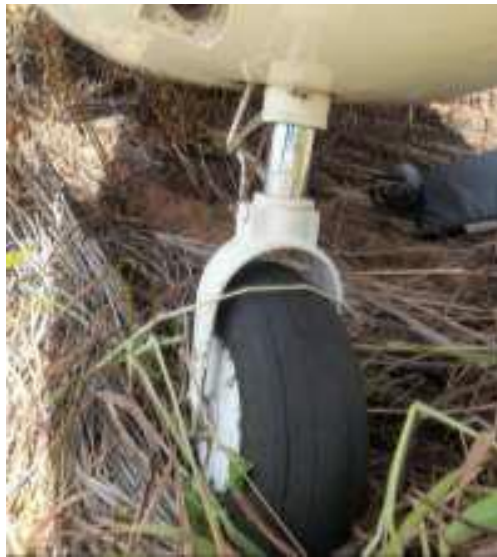
**Imagen 7. Tren de nariz YV2199**  
**Fuente:** Investigador Encargado. **Año:** 2026

3. Se verificó visualmente integridad del tren de nariz (sin tornillos o líneas flojas, rotas o sueltas) ni indicio de fuga y giro normal de la dirección de rueda de nariz.
4. Se verificó integridad de la horquilla de la rueda de nariz (sin deformación o daño).

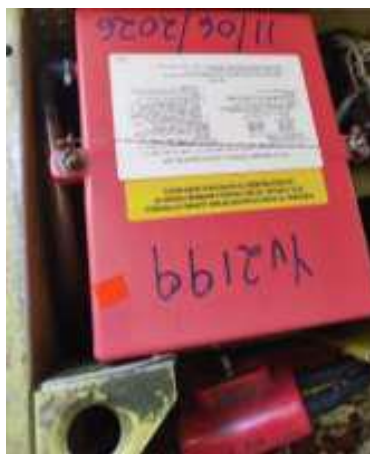
**Imagen 8. Batería YV2199**  
**Fuente:** Investigador Encargado. **Año:** 2026

5. Se observó respuesta normal del steering y rudder al movimiento de los pedales.
6. La batería se encontraba desconectada por medidas preventivas post incidente.

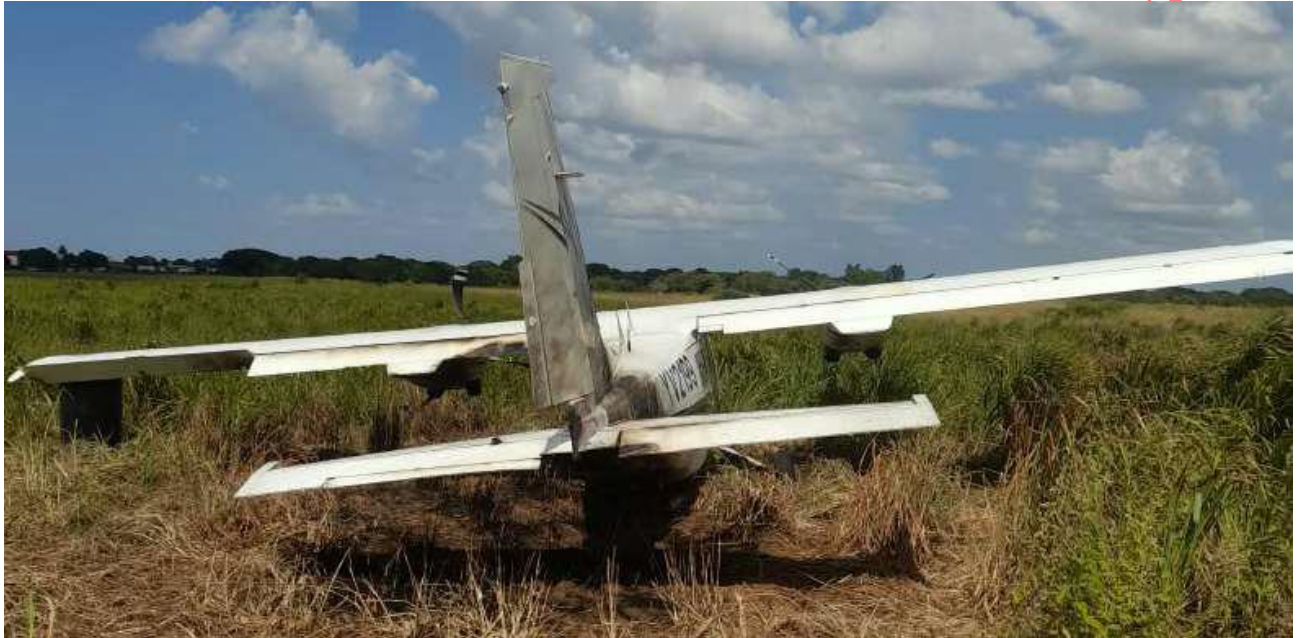
**Imagen 9. Parte posterior YV2199**  
**Fuente:** Investigador Encargado. **Año:** 2026

7. Ambos cauchos de los trenes principales se encontraban inflados, sin cortes o chaflanes en sus bandas de rodamiento o bandas laterales, lo cual descarta posibilidad de frenos trancados.
8. Ambos alerones conectados, correcta respuesta al movimiento desde cabina y sin daños externos ni ruidos anormal.
9. Ambos elevadores conectados, respondiendo satisfactoriamente a los controles desde cabina sin ruido anormal.

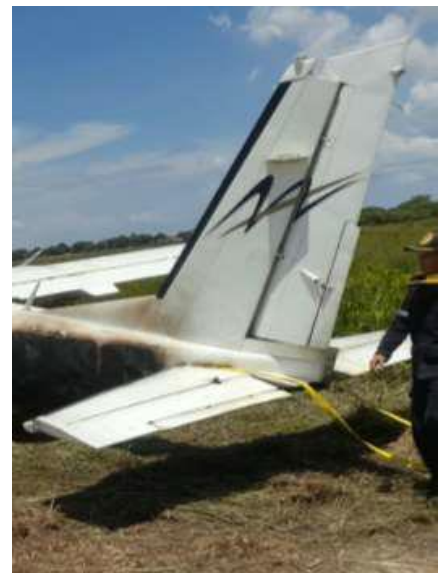
**Imagen 10. Vista posterior YV2199**  
**Fuente:** Investigador Encargado. **Año:** 2026

10. Timón de dirección (Rudder) conectado, con respuesta normal al movimiento de los pedales desde cabina.
11. Aletas compensadoras de rudder y elevador sin observar daños mecánicos o discrepancia en su operación.

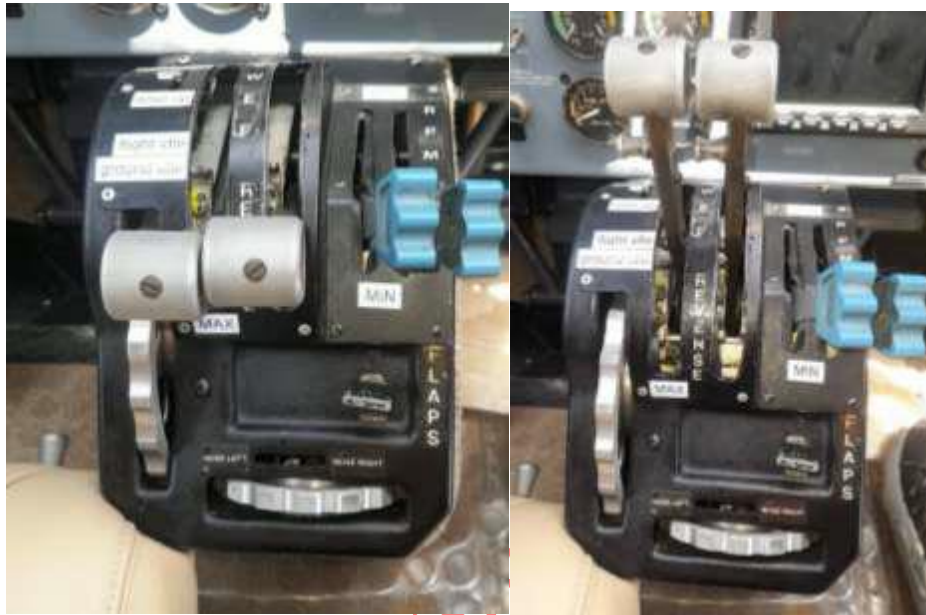
**Imagen 11.** Palancas de potencia YV2199  
**Fuente:** Investigador Encargado. **Año:** 2026

12. Libertad de movimiento en ambas palancas de potencia en todo su recorrido (MAX PWR, FLY IDLE, GROUND IDLE, REVERSE) y RPM (MAX / MIN)
13. Se verificó correcta operación del varillaje en ambos motores al actuar las palancas de potencia y RPM respectivamente desde cabina de pilotos.

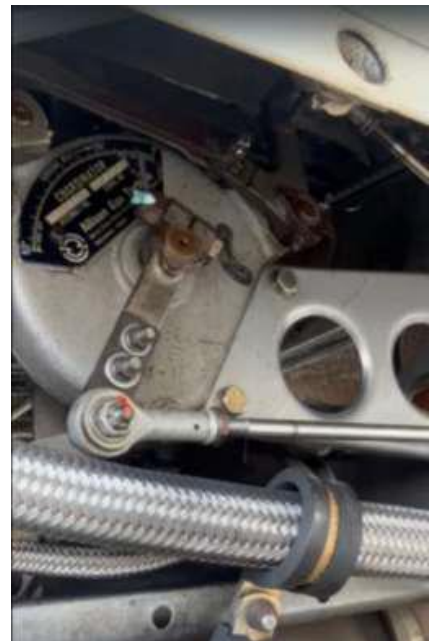
**Imagen 12.** Motor RH YV2199  
**Fuente:** Investigador Encargado. **Año:** 2026

14. **Motor Derecho.** Se descarta posibilidad bloqueo, desconexión o falla en el varillaje de control de potencia reversa (reversibles).
15. Motor, hélice, conjunto de tren principal y calipers de freno derecho sin observarse daños (no se evidencio tornillos, líneas, válvulas u otro componente fuera de posición o con fuga de fluido). Se apreció libre giro de la hélice derecha y rueda del compresor sin ruido anormal.

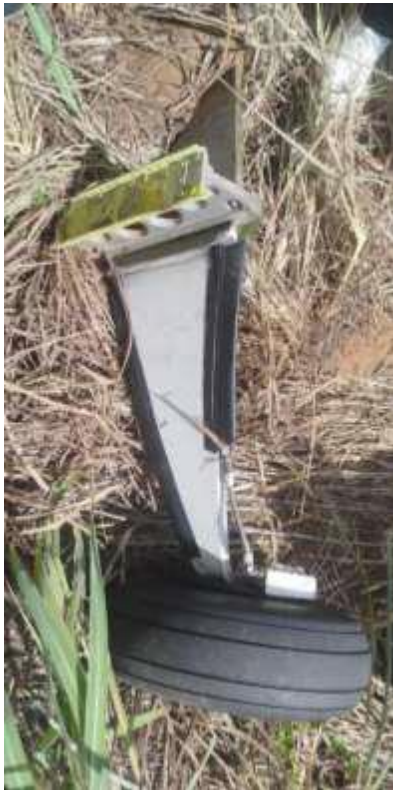
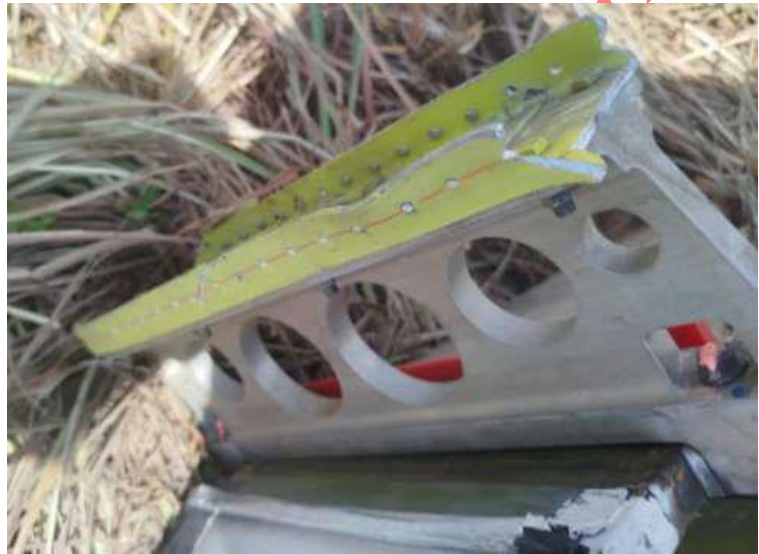
**Imagen 15.** Tren principal izquierdo YV2199  
**Fuente:** Investigador Encargado. **Año:** 2026

18. Desprendimiento del conjunto de tren principal izquierdo desde sus soportes de fijación al fuselaje. Se aprecia cizallamiento de la fila de remaches que sujeta la viga al channel.

**Nota:** el tren de aterrizaje se encontraba a una distancia aproximada de 30 metros de la aeronave y unos 50 metros del borde de la pista.

2. Las evidencias recabadas durante la inspección nos permiten determinar que el colapso y posterior desprendimiento del tren de aterrizaje izquierdo durante el impacto provocó la caída del plano izquierdo. Al encontrarse el motor aún en funcionamiento, la menor distancia al suelo permitió que la temperatura y flujo de los gases de escape incidieran de forma directa sobre la vegetación seca, iniciando el fuego que posteriormente afectó diversas zonas del fuselaje.

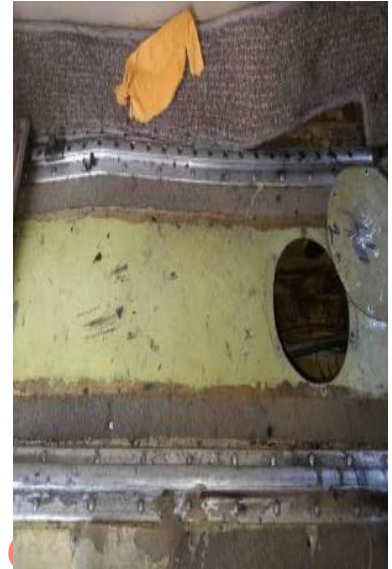
**Imagen 16.** Piso entre las cuadernas 7 y 8 YV2199  
**Fuente:** Investigador Encargado. **Año:** 2026

19. Deformación del (piso/riel) entre las cuadernas 7 y 8 adjunto a viga de soporte del tren principal izquierdo. Elementos estructurales (cuadernas, largueros) comprometidos por impacto/desgarre del tren izquierdo.

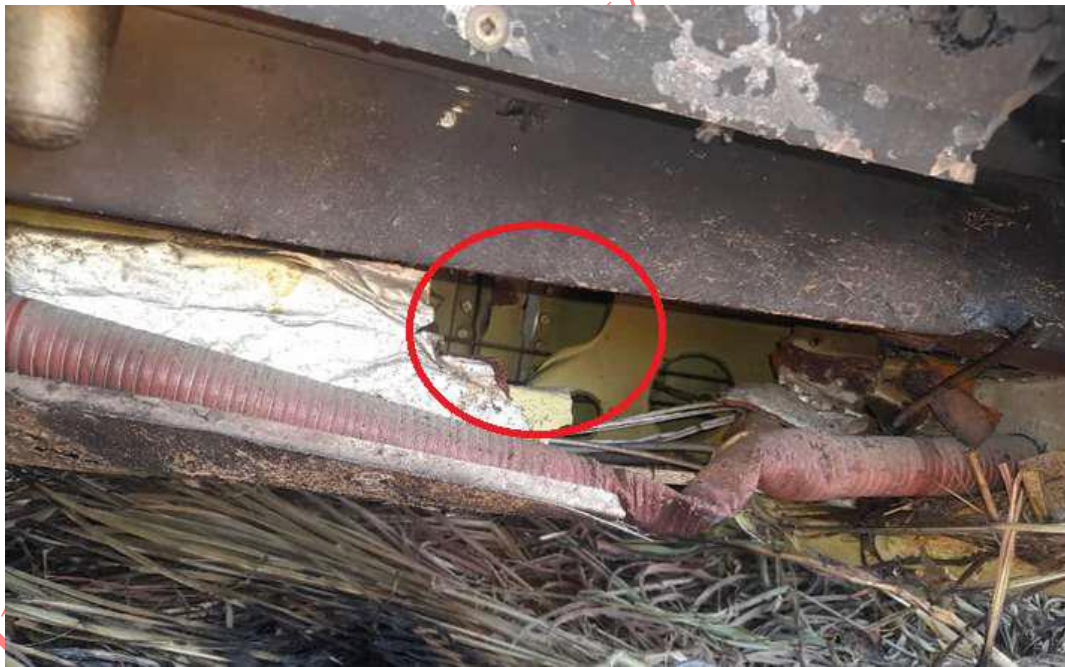
**Imagen 17.** Viga lado izquierdo YV2199  
**Fuente:** Investigador Encargado. **Año:** 2026

20. Beam (viga) lado izquierdo del fuselaje entre las cuadernas 7 y 8 fracturado por impacto y desgarre del tren.

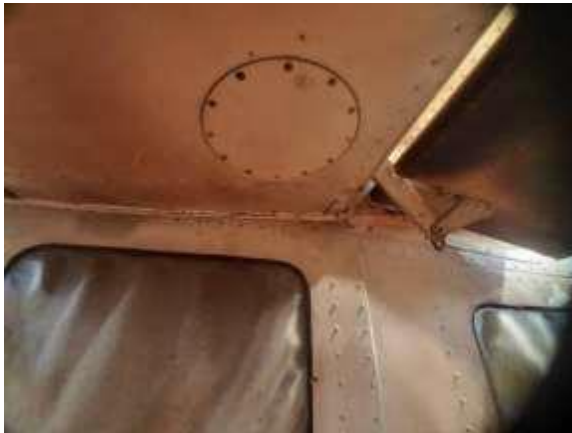
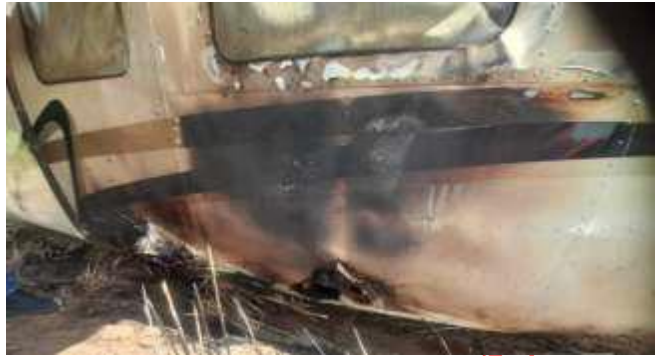
**Imagen 18.** Lado izquierdo YV2199  
**Fuente:** Investigador Encargado **Año:** 2026

21. Piel del fuselaje lado izquierdo desde la cuaderna 6 hasta la 16 y el plexiglás de las ventanas con daños por efecto del calor producto del fuego de la vegetación seca en los alrededores de la aeronave.

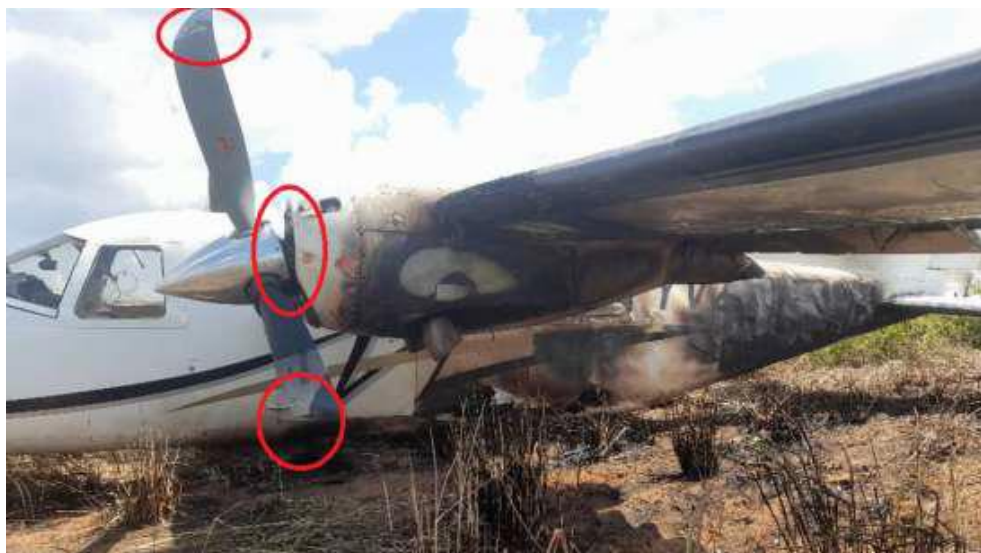
**Imagen 20.** Daños Motor izquierdo YV2199

22. Palas de hélices izquierda deformadas al impactar el terreno en dirección de giro del motor y desplazamiento de la aeronave, lo cual deja claro que el motor estuvo operando al impactar.
23. Conjunto de hélice izquierda presenta desviación con relación a su eje de giro, producto de fractura en housing (estructura) de caja reductora por el impacto de la hélice con el suelo.

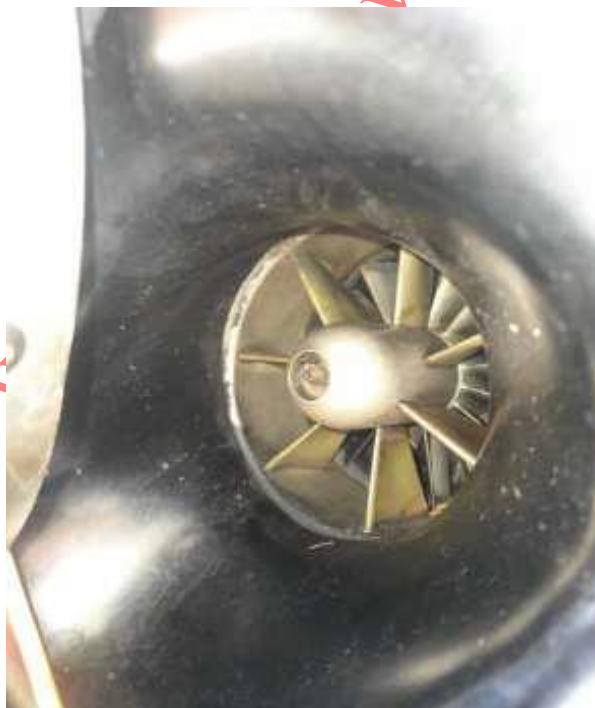
**Imagen 21.** Daños Motor izquierdo YV2199

24. Compresor del motor izquierdo presenta resistencia a giro (trancado) a consecuencia del impacto e ingesta de vegetación.

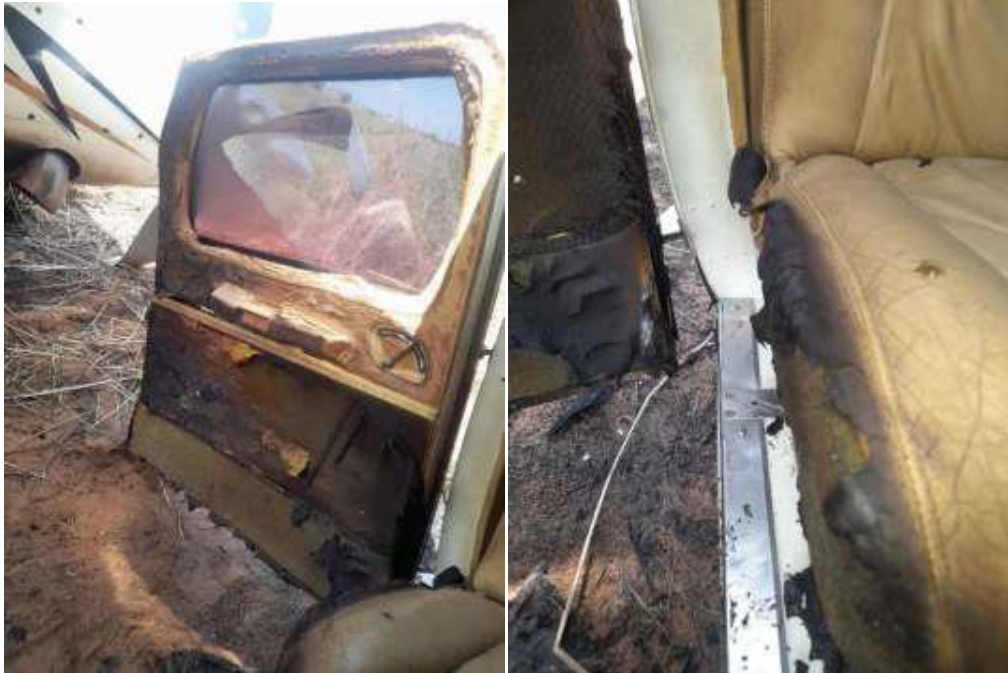
**Imagen 22.** Daños lado izquierdo YV2199  
**Fuente:** Investigador Encargado **Año:** 2026

25. Puerta izquierda de cabina de pasajeros y asiento adjunto presenta tapicería deteriorada por el fuego externo al abrir la puerta durante y post evacuación de los pasajeros.

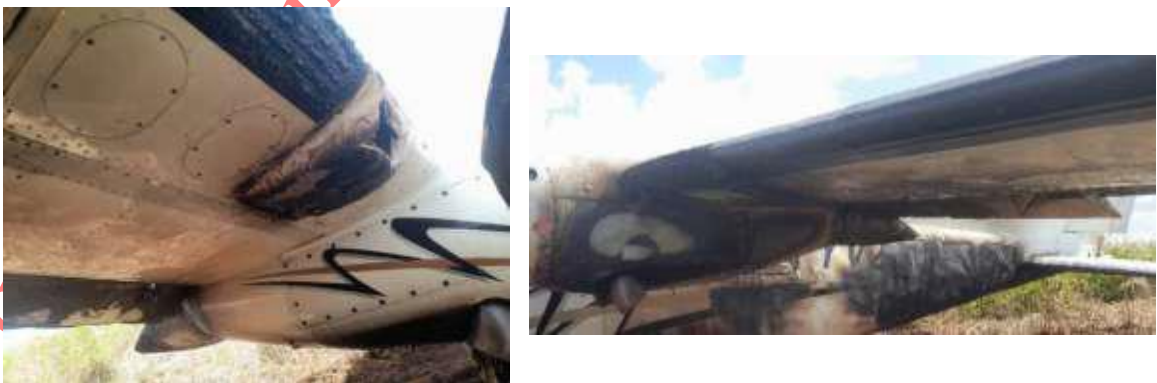
**Imagen 23.** Daños YV2199  
**Fuente:** Investigador Encargado **Año:** 2026

26. Las puertas de acceso a cabina del lado derecho se encuentran en condiciones normales (sin daño por fuego)
27. Ambas puertas de ingreso a la aeronave derechas e izquierda presenta libertad de operación al abrir y cerrar.
28. cobertores (capotas) de motor y borde de ataque entre encastre y la costilla 15 del plano izquierdo presenta daño por fuego.

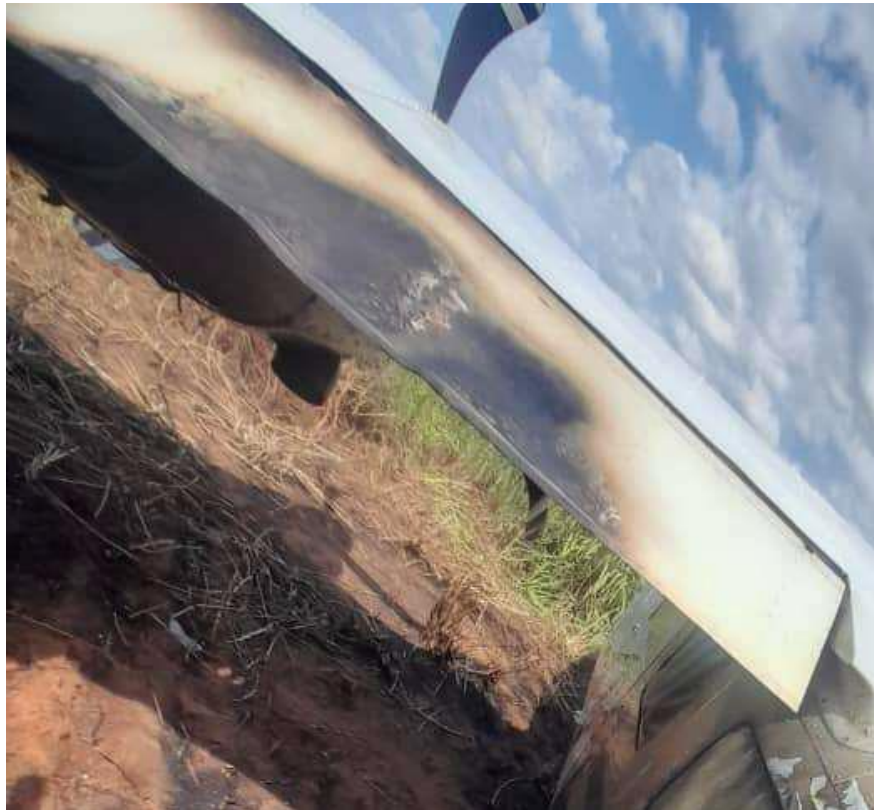
**Imagen 24. Daños Flap izquierdo YV2199**  
**Fuente:** Investigador Encargado **Año:** 2026

29. Piel del extradós e intradós del Flap izquierdo presenta deformación por fuego y posible daño de elementos estructurales (costillas y largueros).

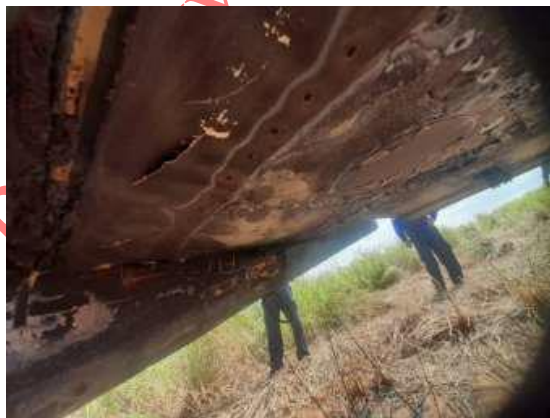
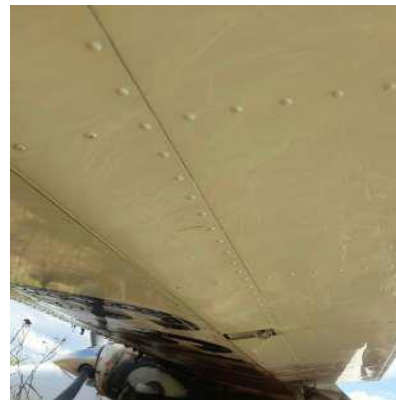
**Imagen 25. Daños YV2199**  
**Fuente:** Investigador Encargado **Año:** 2026

30. Intradós del plano izquierdo entre la costilla 12 y 15 presenta pequeñas ondulaciones por el calor.

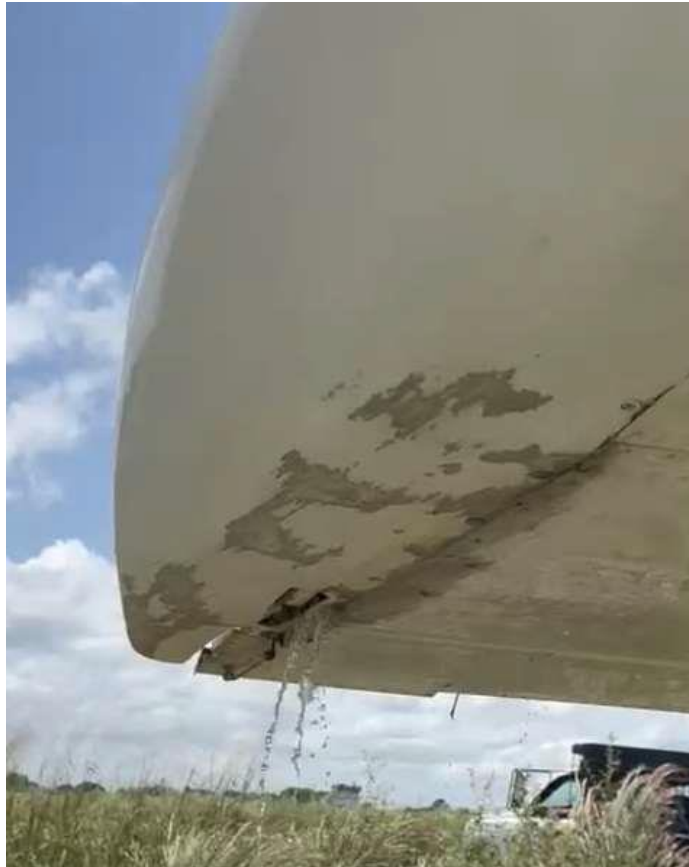
**Imagen 26.** Tip Tank lado derecho YV2199

31. Tip del plano derecho presenta daño por roce con el terreno, exponiendo zona húmeda del ala, reflejando fuga de combustible al nivelar lateralmente.

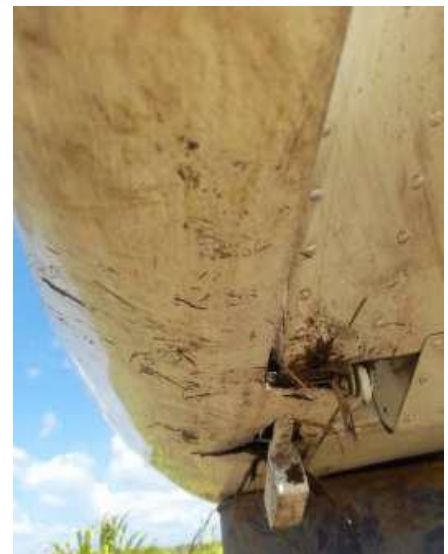
**Imagen 27.** Daños YV2199

32. Tip de fibra del plano izquierdo presente fractura y rayones por roce con el suelo.

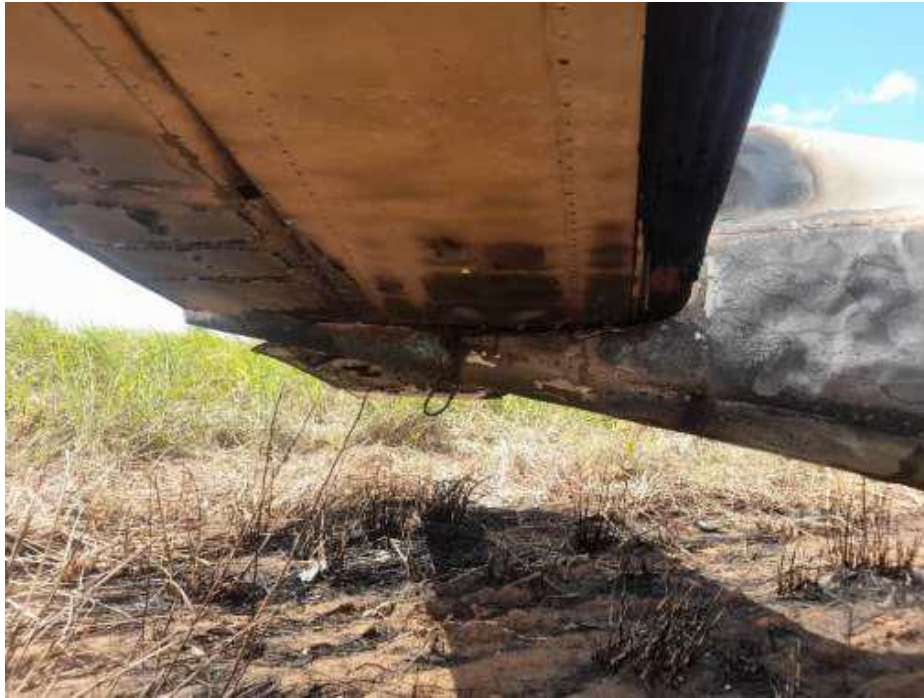
**Imagen 28. Daños YV2199**

33. Pieles en intradós de los elevadores y estabilizadores horizontal entre las costillas 1 a la 4 y posiblemente elementos estructurales internos comprometidos por la afectación del fuego.

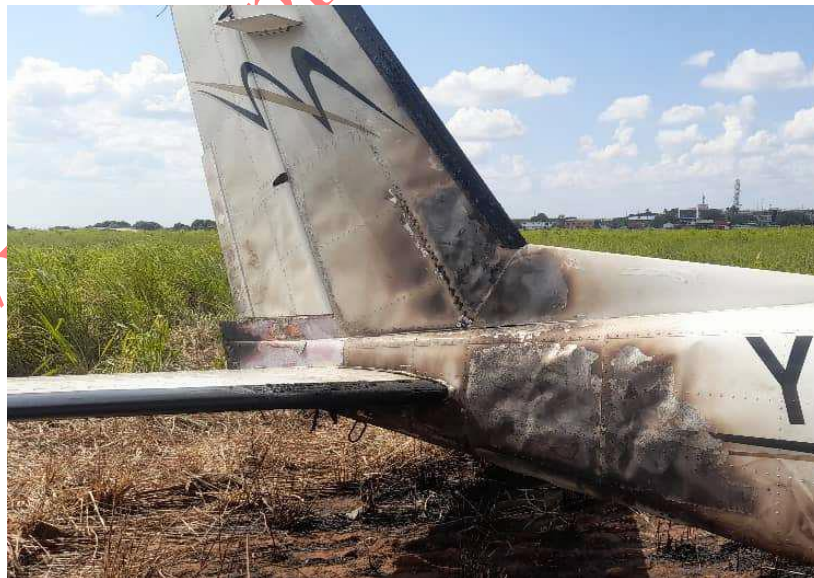
**Imagen 29. Daños YV2199**

34. Piel del fuselaje lado derecho entre las cuadernas 13 y 16 presenta deformación por fuego de la vegetación.

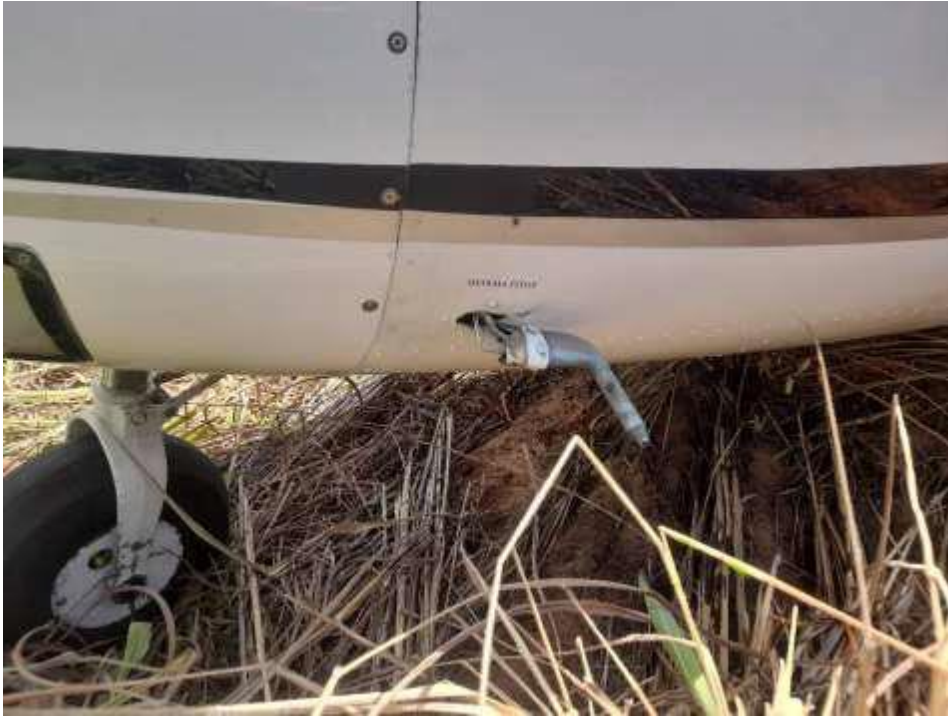
**Imagen 30. Daños YV2199**

35. Tubo pitot parcialmente desprendido de su base por impacto
