# INFORME

**INCIDENTE  
SCF-NP**

**MATRÍCULA:** YV2792

## INFORME DE INCIDENTE DE AVIACIÓN JIAAC EXPEDIENTE N°028/2026

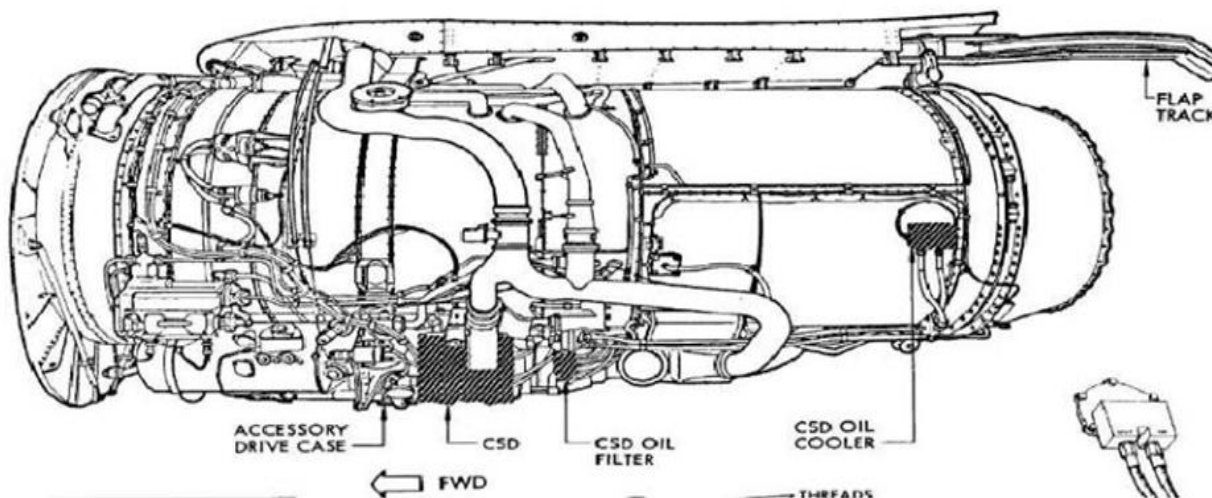
**Figura 2.** Generator Drive Sistem Componente  
(Componente del sistema de accionamiento del generador), aeronave **YV2792**  
**Fuente:** Investigadora Encargada. **Año:** 2026

En la figura 2 podemos observar que el modelo 737-2B7 cuenta con dos motores Pratt & Whitney JT8D que alimentan el sistema de generación eléctrica de corriente alterna (AC). Cada motor acciona un conjunto de componentes físicamente independientes, pero mecánicamente acoplados a la caja de accesorios (AGB): la Unidad de Velocidad Constante (CSD) y el Generador Eléctrico.
