# INFORME PRELIMINAR

## INCIDENTE GRAVE SFC-PP

**MATRÍCULA:** YV3438

### JIAAC EXPEDIENTE N° 034/2026

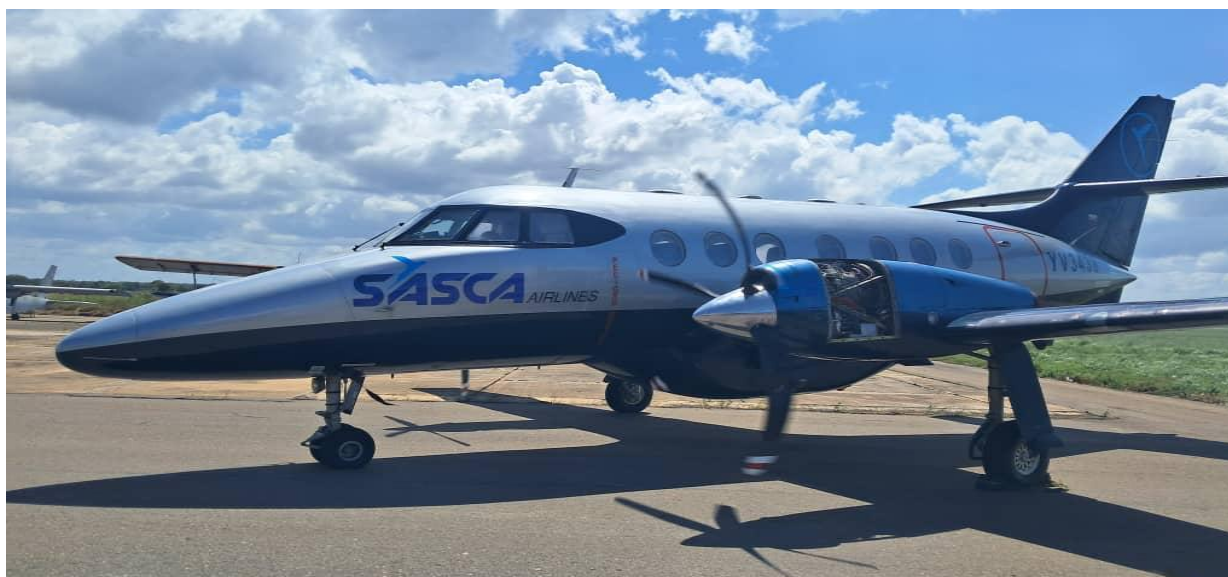
**Imagen 2.** Inspección de la aeronave YV3438.

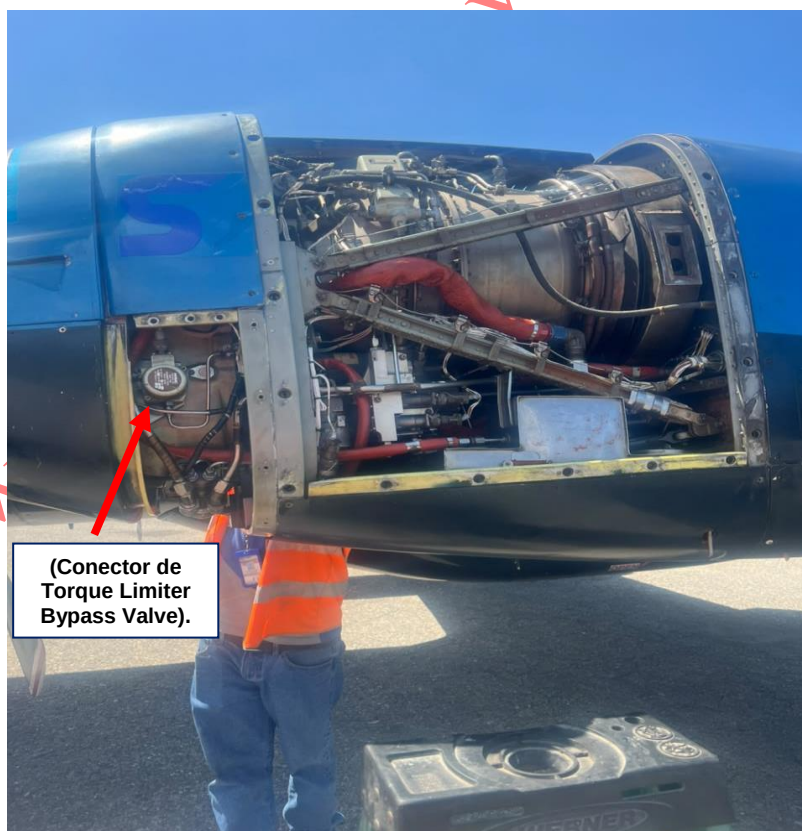
**Imagen 3.** Inspección del motor izquierdo YV3438.

En la imagen N° 3 podemos observar el inicio de la inspección del motor que presentó la falla y ubicación del **(Conector de Torque Limiter Bypass Valve)**.

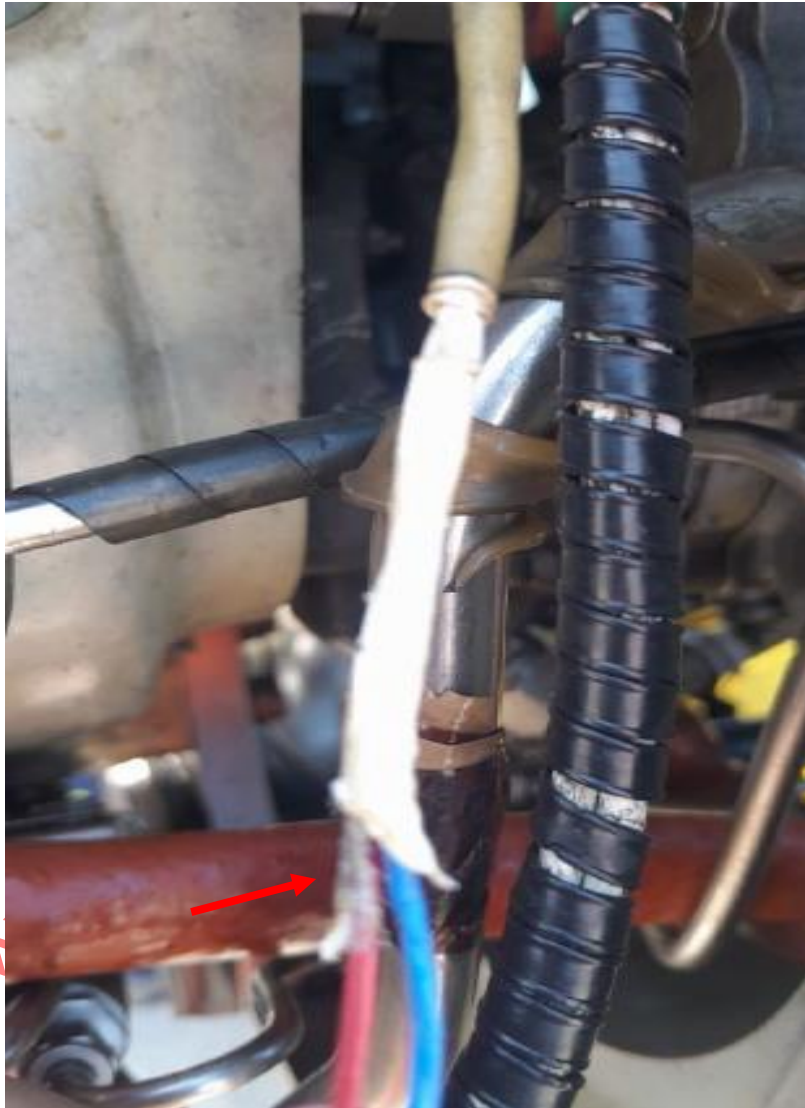
➤ **Imagen 4.** Cable dañado del conector de Torque Limiter Bypass Valve **YV3438**.

En la **imagen 4** podemos observar que durante la inspección se pudo constatar daños en el conector de Torque Limiter Bypass Valve.

- Durante la inspección de mantenimiento en tierra, se detectaron daños y anomalías en el cableado eléctrico perteneciente a la Válvula de Derivación del Limitador de Torque (Torque Limiter Bypass).

- Tras la evaluación técnica, se determinó que la falla se originó por la pérdida del amarre plástico (**Tie Wrap**) que aseguraba el mazo de cables dirigido al conector de la Torque Bypass Valve.

- La falta de esta fijación permitió que, durante la operación, el cableado quedara holgado y rozara continuamente contra la estructura del motor debido a la vibración.

- La fricción excesiva degradó el aislamiento térmico y eléctrico de los cables, provocando un cortocircuito.

- Se efectuó la reparación y empalme estandarizado del cableado dañado correspondiente al conector de la Torque Bypass Valve. Asimismo, se realizó el ruteo correcto, ajuste con amarres de alta temperatura y la instalación de fundas protectoras (chaquetas) para evitar cualquier roce futuro con las superficies metálicas del motor.
- **Pruebas Operacionales (Corrida de Motor):** Durante el procedimiento de corrida, se chequeó la Torque Bypass Valve (Part Number: 897457-5, Serial Number: 88-08265-1993), encontrándose completamente operativa, al componente según el control de vida límite del motor le quedan **5515** horas de vuelo (**Flight Hours**) remanentes. Con esto se determinó de forma concluyente que el problema se limitó exclusivamente al cableado.

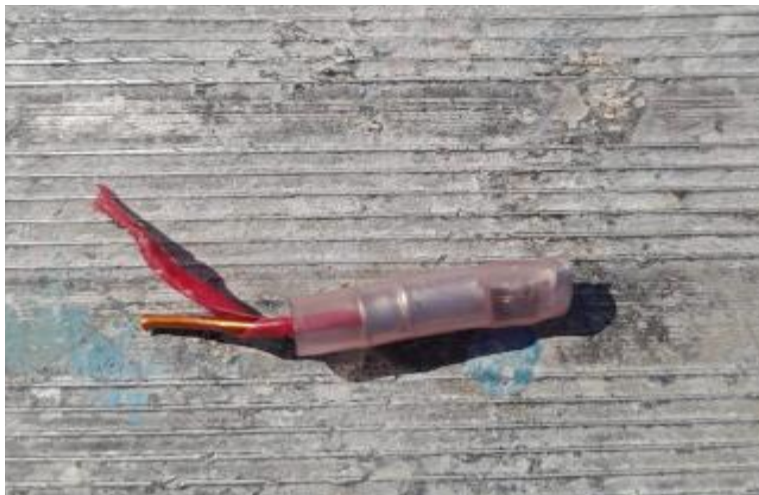
**Imagen 5.** Sección del cable dañado y removido YV3438.

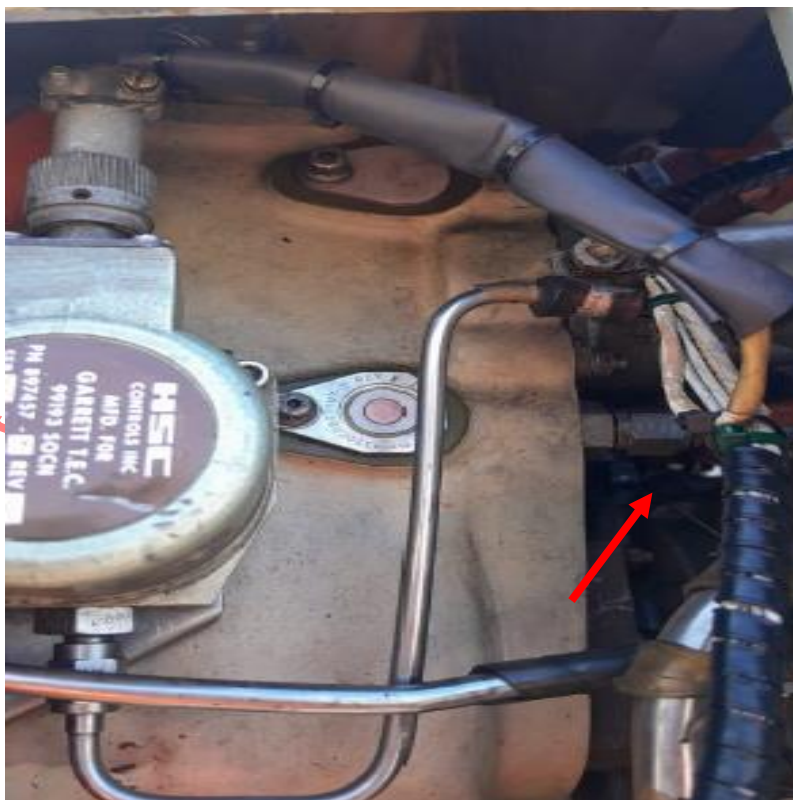
**Imagen 6.** Cableado del conector de torque Limiter bypass Valve reparado YV3438.

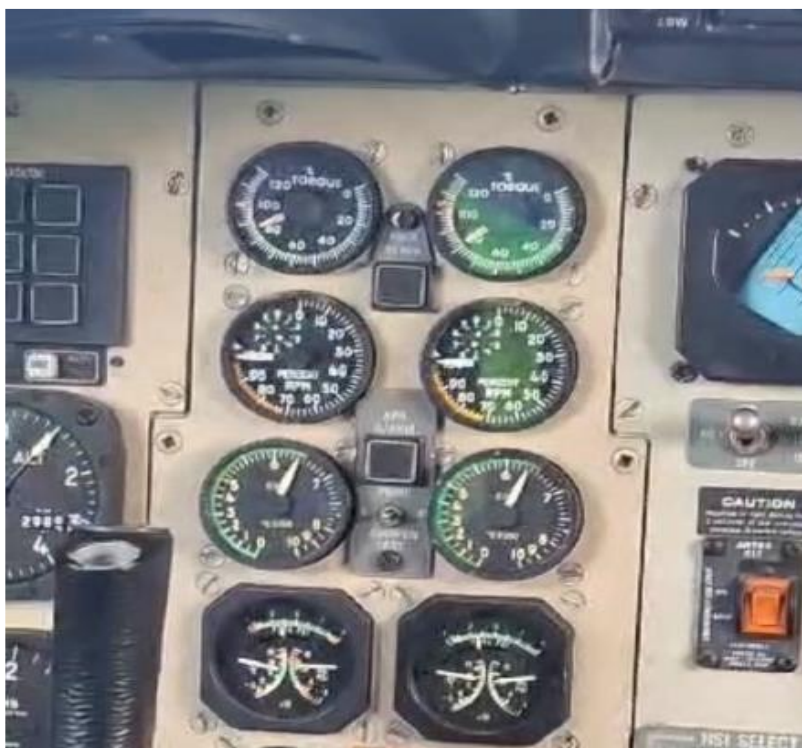
**Imagen 7.** Parámetros del motor izquierdo durante la corrida, dentro de los límites operacionales y sin fluctuación **YV3438.**
