# INFORME FINAL

*EXPEDIENTE 055/2012*

## ACCIDENTE AÉREO

MODELO C402B, MATRÍCULA YV1448,

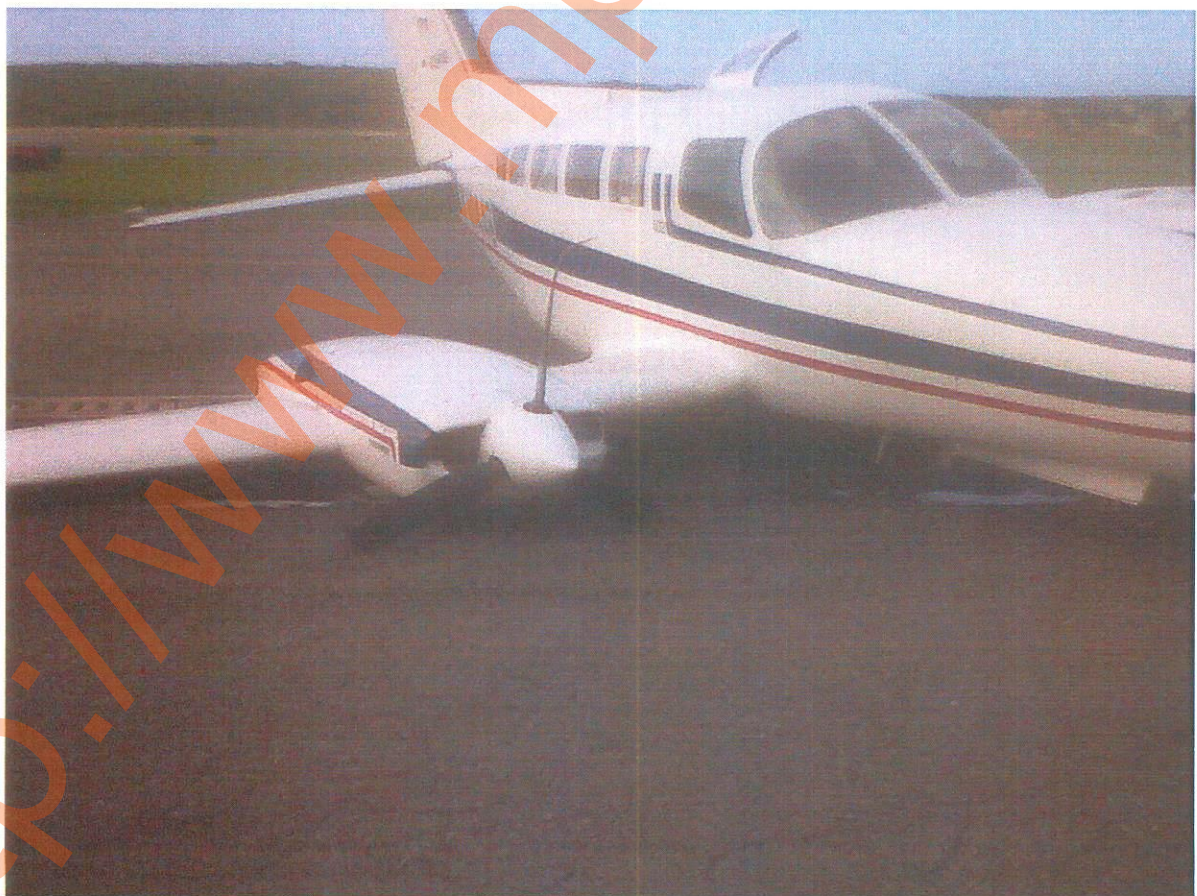
Se produjo durante la fase de rodaje, luego del desalojo de pista por la intersección "D", al pasar sobre el alcantarillado de la calle "J", se produjo el colapso de la superficie del mismo, ocasionando que la pata derecha del tren de aterrizaje se hundiera en el agujero que se produjo, resultando con daños en el tren principal derecho, el tren de nariz, la parte baja del fuselaje, daños en la hélice derecha y parada brusca del motor correspondiente.

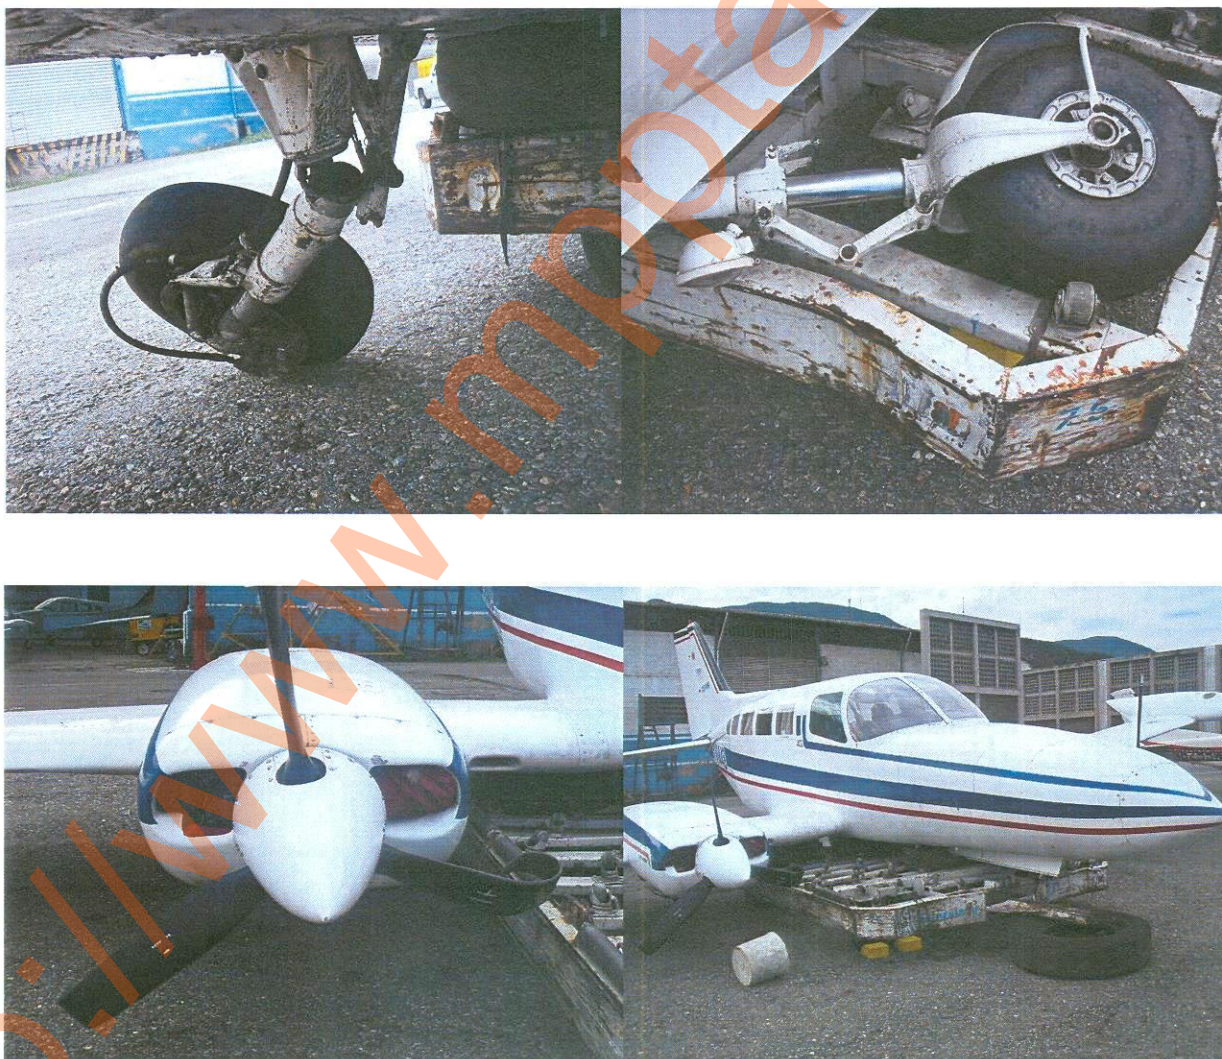
Se observa en las gráficas, los daños ocasionados a los trenes y hélice.

La aeronave durante el recorrido posterior al aterrizaje y al cruzar sobre un alcantarillado que en ese momento cedió, resultó con daños importantes debido al hundimiento y rotura de la pata del tren principal derecho y el colapso de la pata del tren de nariz debido a la inercia y el desbalance, lo que indujo al impacto de la hélice derecha contra la superficie de la pista y la parada brusca del motor del mismo lado.

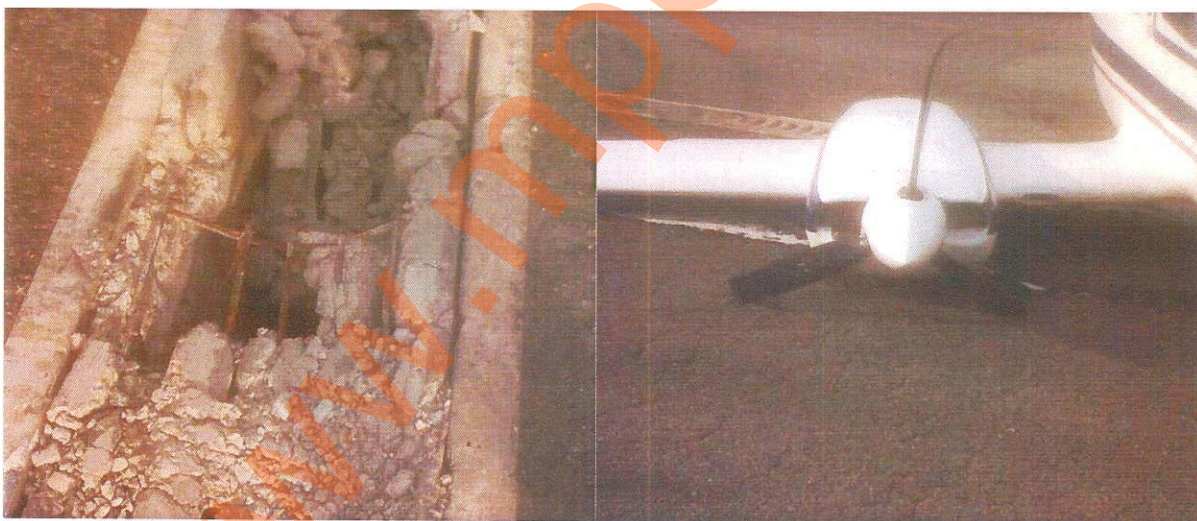
Luego del corto recorrido sobre la pista, la aeronave desalojó por la intersección "D", hacia la plataforma auxiliar. Durante este último recorrido, colapsó un alcantarillado y se produjeron los daños en el tren de aterrizaje, la parte baja del fuselaje.

Una vez iniciado el rodaje sobre la alcantarilla, ésta cedió y produjo el hundimiento de la pata principal derecha y el colapso de la pata del tren de nariz por efecto de la inercia y el desbalance producido.

**040/2008RAA1.-** Implementar una revisión exhaustiva del sistema de alcantarillado de plataformas y calles de rodaje del aeropuerto, a los fines de detectar a tiempo los sectores o tramos que pudiesen presentar signos de deterioro y evitar situaciones similares a la de este accidente.
