# INFORME FINAL

*EXPEDIENTE 046/2012*

## **INCIDENTE AÉREO:**

**MODELO S2A**

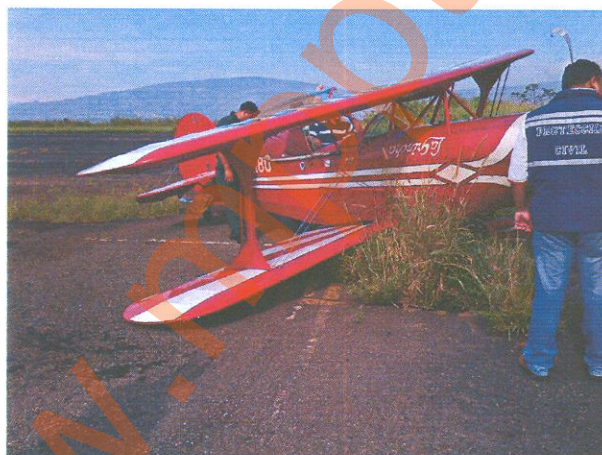
*Fotografía general del incidente*

En base a las evidencias y testimonios recabados, en las pruebas fotográficas y las verificaciones efectuadas durante esta investigación, es posible establecer que la aeronave golpeo las palas de la hélice debido a que cayó en una zanja luego de haber esquivado 2 perros que se encontraban muy cerca del avión cuando este se encontraba taxeano hacia su hangar.

**046/2012-RAA1** Realizar las coordinaciones necesarias a fin de cumplir con los requisitos establecidos en las Regulaciones Aeronáuticas RAV 14.63, sobre el Sistema de la Gestión Ambiental y Reducción de Peligro que representa la fauna silvestre para la Seguridad Operacional de las Aeronaves que usan este aeródromo.

**046/2012-AA1** Verificar el cumplimiento de los requisitos exigidos en la Regulación Aeronáutica RAV 14 (específicamente RAV 14.63) por parte de los aeropuertos y aeródromos.

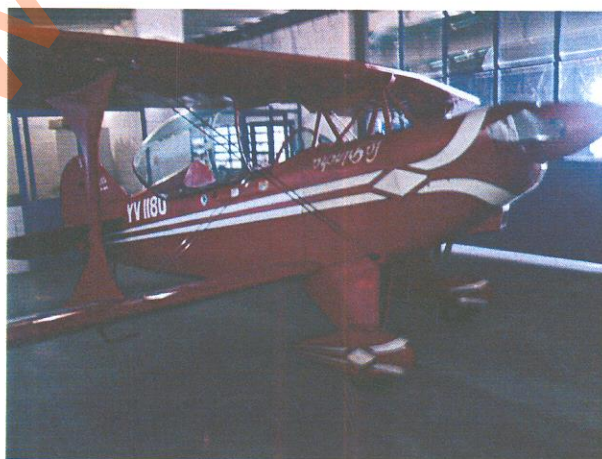
A la aeronave se le doblaron las palas de la hélice.

*Palas de hélice dobladas por el impacto*

La tripulación al mando de la aeronave venía realizando su taxeo hacia el hangar cuando repentinamente se atraviesan 2 perros en la ruta de taxeo, esto ocasionó que la tripulante realizara una maniobra para evitar la colisión con estos animales y luego caer en una zanja en donde impacto las palas de la hélice contra el terreno.
