INFORME PRELIMINAR

INCIDENTE GRAVE SCF-NP

MATRÍCULA: YV2925

MODELO: BN-2A-9

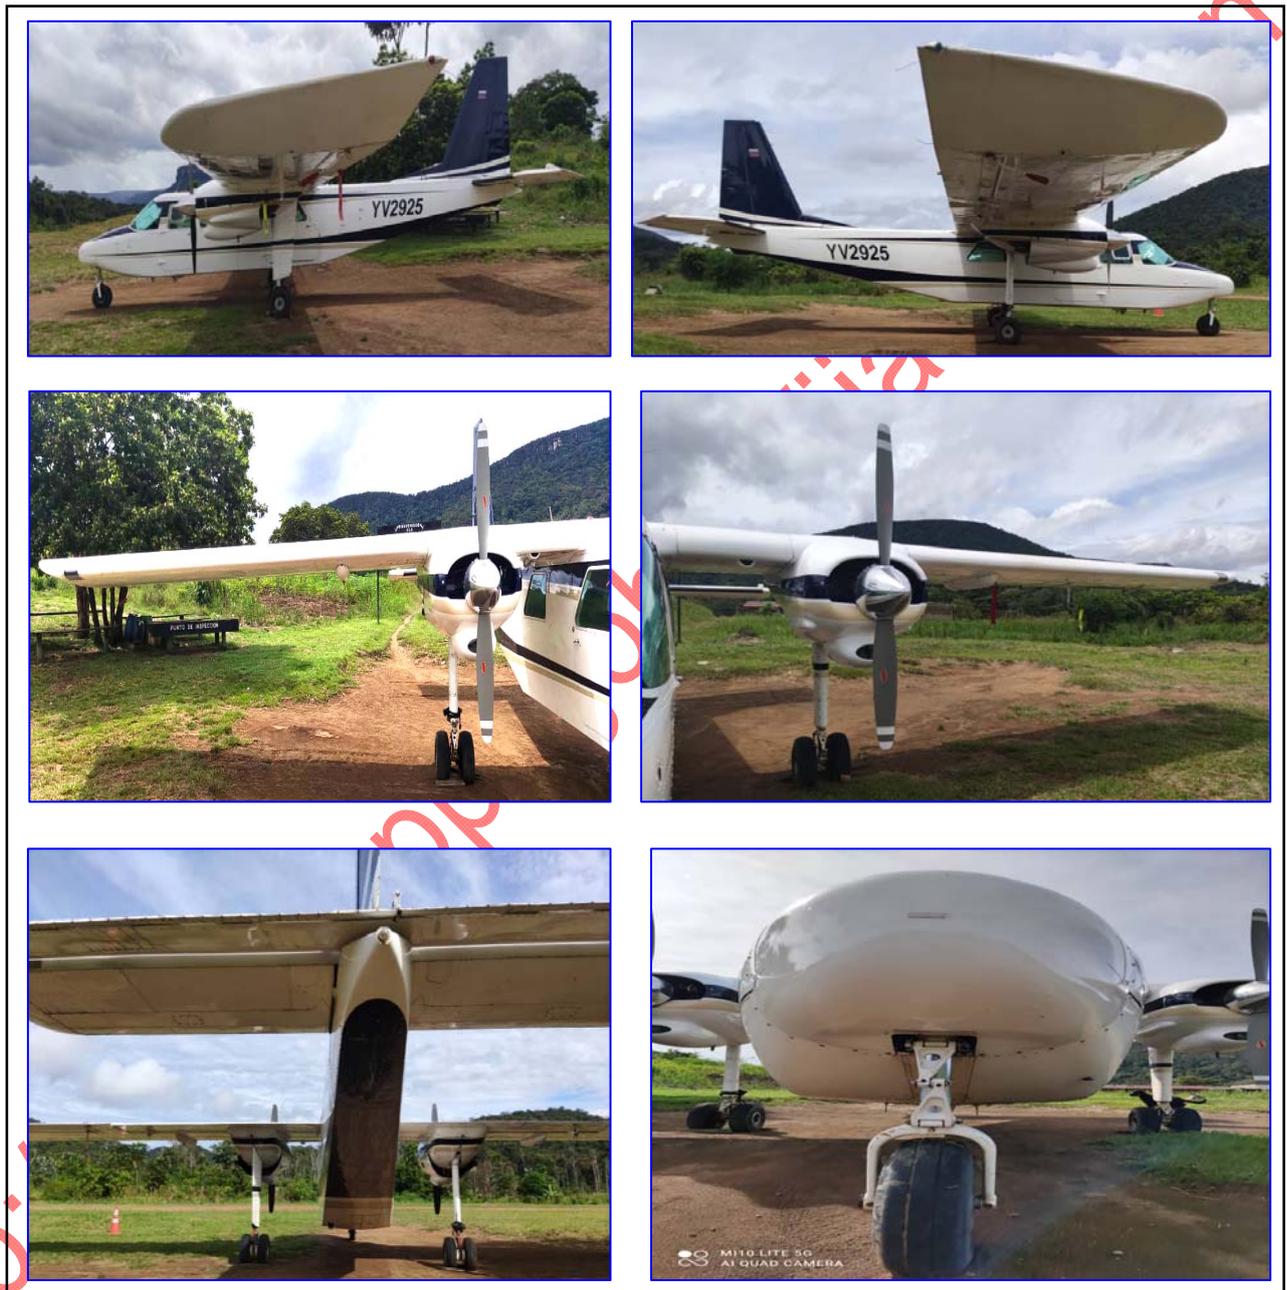
Figura 1. Inspección visual del YV2925.

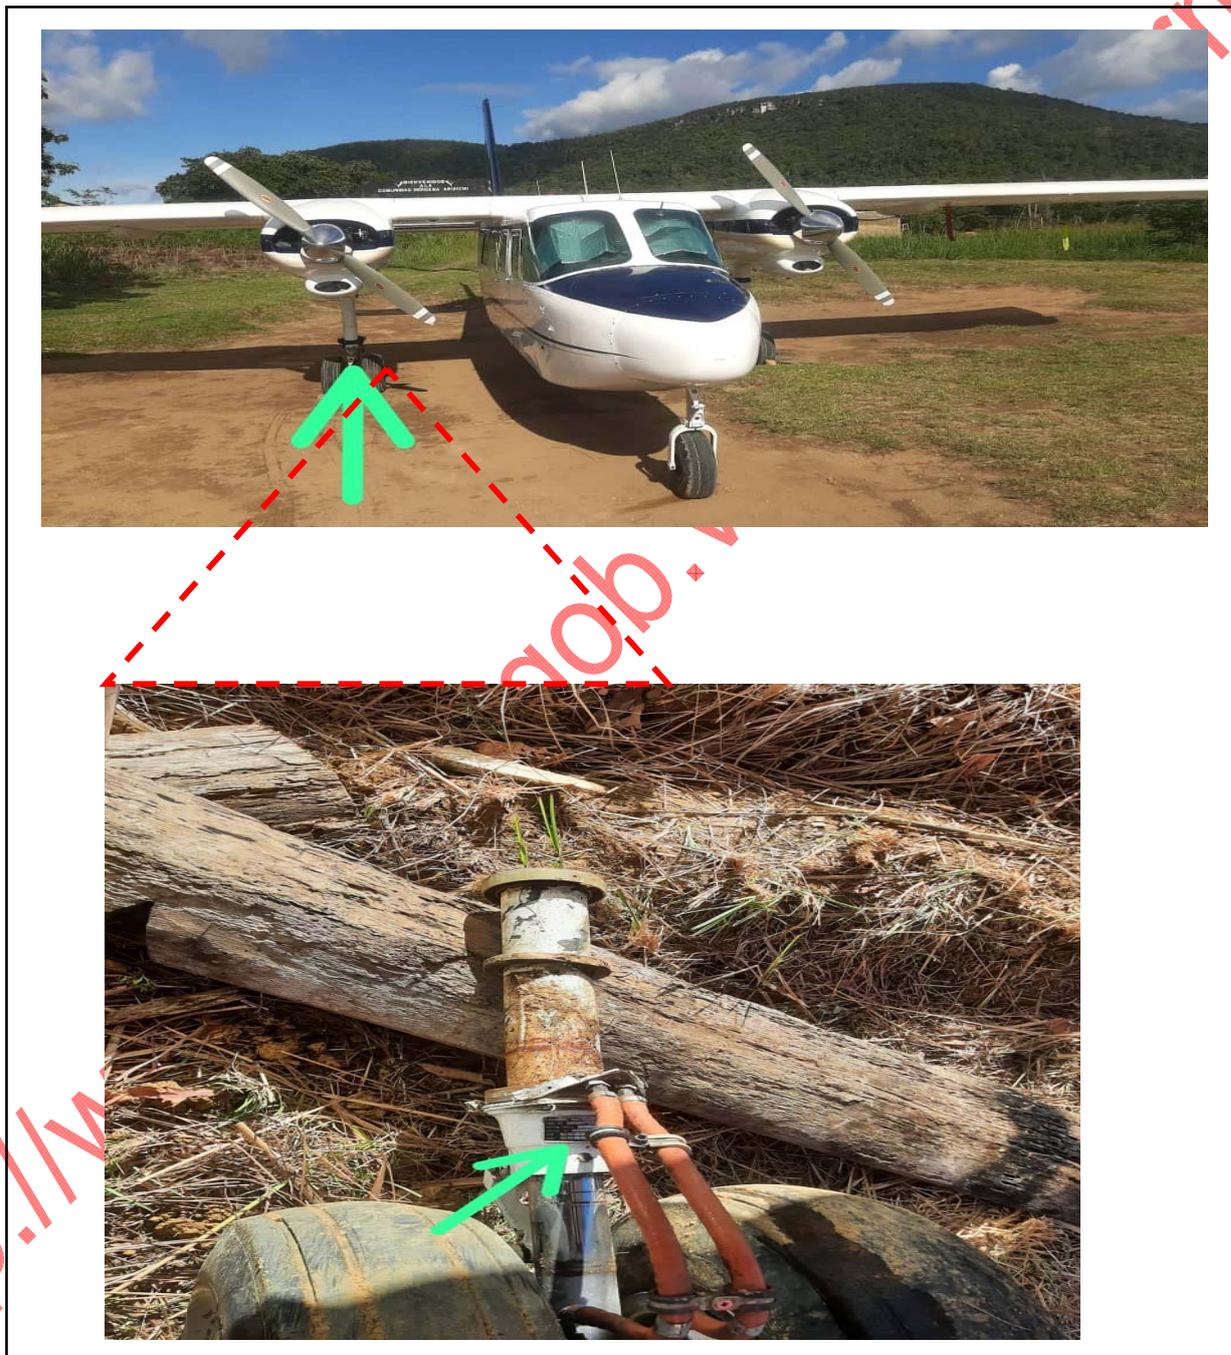
En fase de aterrizaje en la pista de la Comunidad de Aripichi, el piloto **del YV2925** al activar los frenos para detener la aeronave, le falla el freno izquierdo y se sale de la pista. El Piloto procede a apagar los motores para disminuir la velocidad y detener la aeronave de acuerdo a lo establecido en el QRH. Durante ese proceso la aeronave al desplazarse por la pista de granzón y con presencia de socavaciones del suelo producto de la erosión hídrica de la zona, cayó en un hueco y el tren principal derecho se fracturó, deteniendo la aeronave con las novedades antes mencionadas. Sus ocupantes resultaron ilesos y la aeronave con daños de importancia.

Entre los daños observados se pudo visualizar el tren principal derecho desprendido y una línea de freno del lado derecho.

Figura 2. Inspección visual del YV2925. Tren Principal derecho fracturado

- Inspección del sistema de frenos y verificar la existencia de ruptura de línea o fuga de hidráulico.
- Inspección del tren fracturado e instalación del nuevo verificando su trazabilidad.
- Inspección de la pista.
- Se entregó la **Cesión Temporal de Custodia DGOAST/2023/N°0040**. Continúa el proceso de investigación para la elaboración del informe final.
