INFORME PRELIMINAR

ACCIDENTE CFIT

MATRÍCULA: YV1396

MODELO: U206G

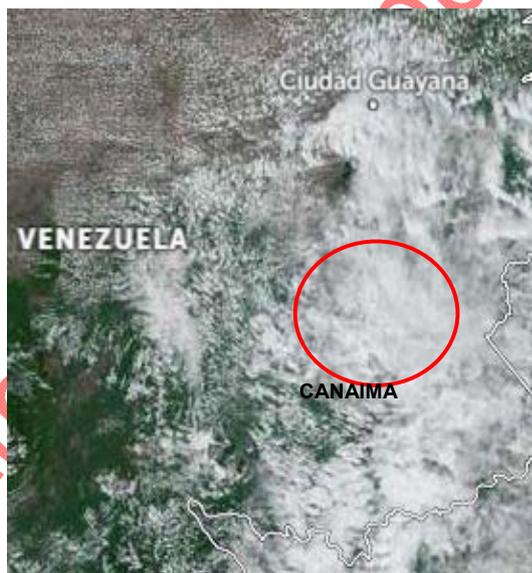
13:00 HLV / 19:00 UTC

En las imágenes de satélite de espectro visible del día martes, 13 de febrero de 2024, entre las 13:00 y las 18:00 HLV; se puede apreciar en la zona entre el Carrao-la Paragua y Canaima (círculo rojo); zonas nubladas, productoras de precipitaciones de intensidad variable.

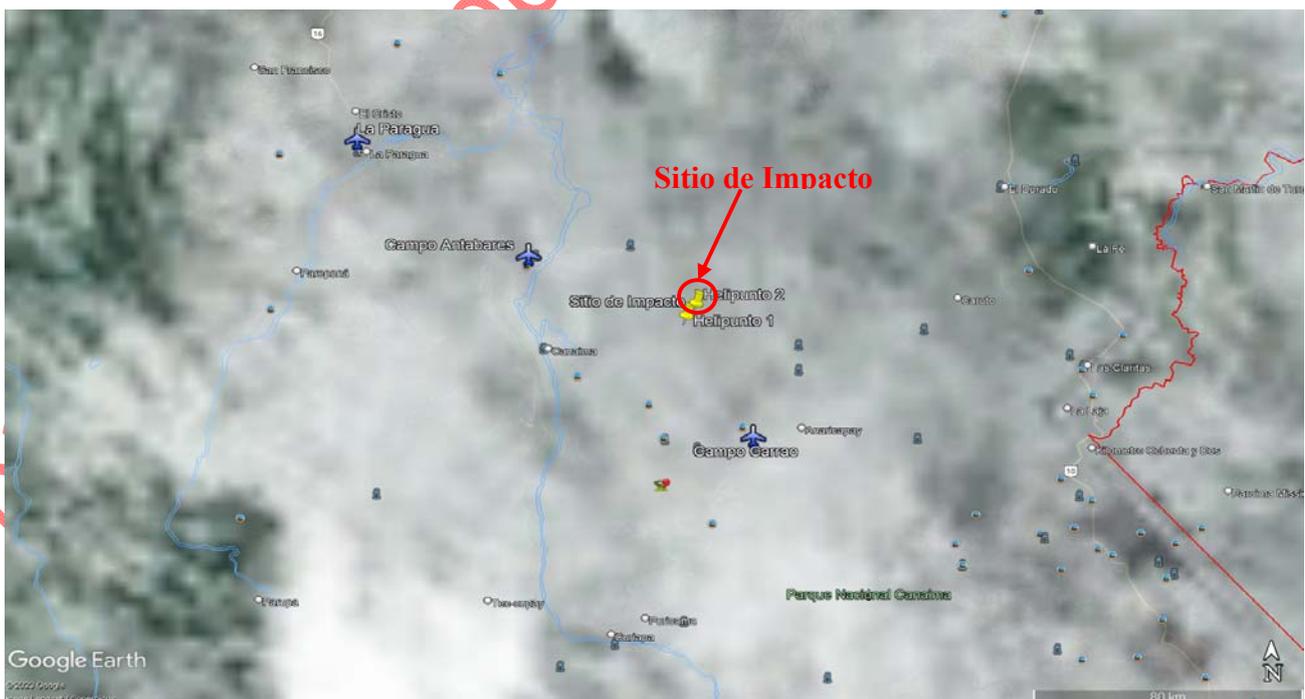
Detalle de la meteorología en la zona del suceso (Meteorología a las 14:00 HLV)

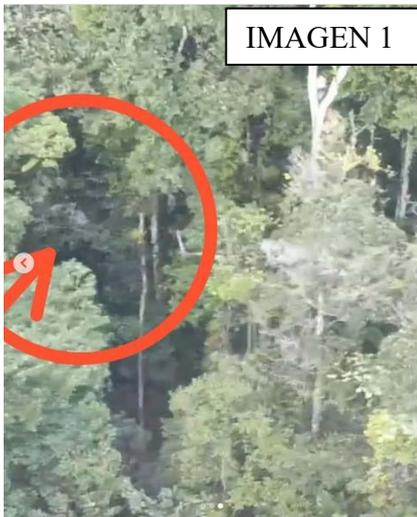
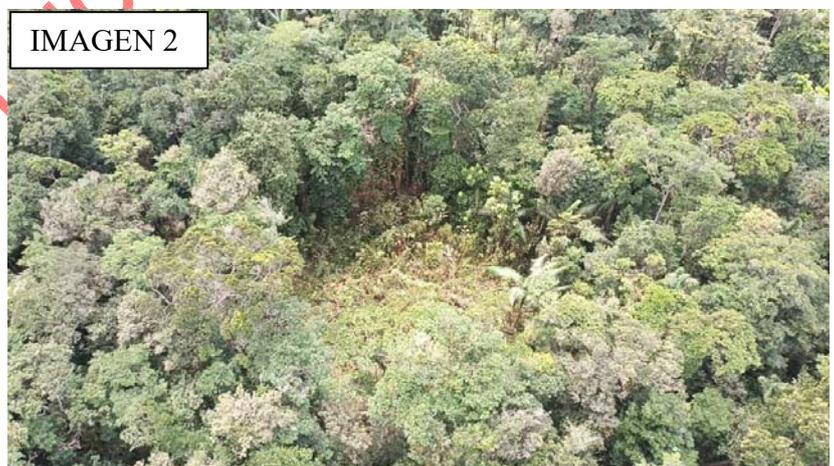
Imagen 1: Localización de la aeronave YV1396, **Imagen 1:** Helipunto creado para la Extracción de los restos. **Fuente:** Investigador Encargado **Año:** 2023

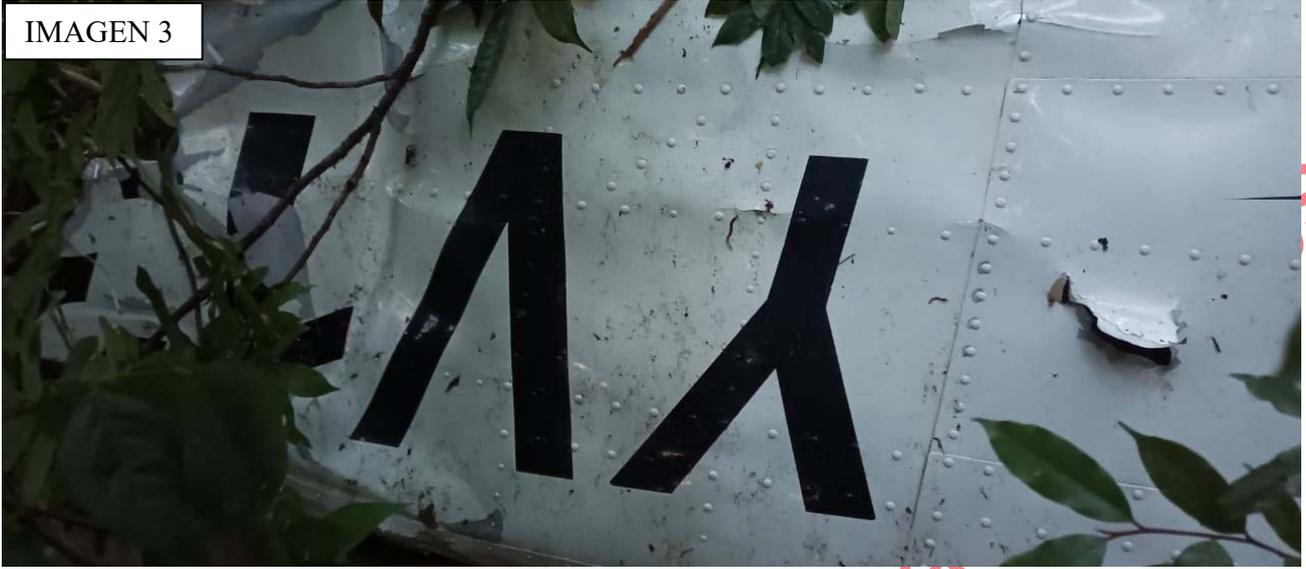
IMAGEN 3

Imagen 3, 4, 5, 6 Y 7: Restos de la Aeronave.
Fuente: Investigador Encargado **Año:** 2023

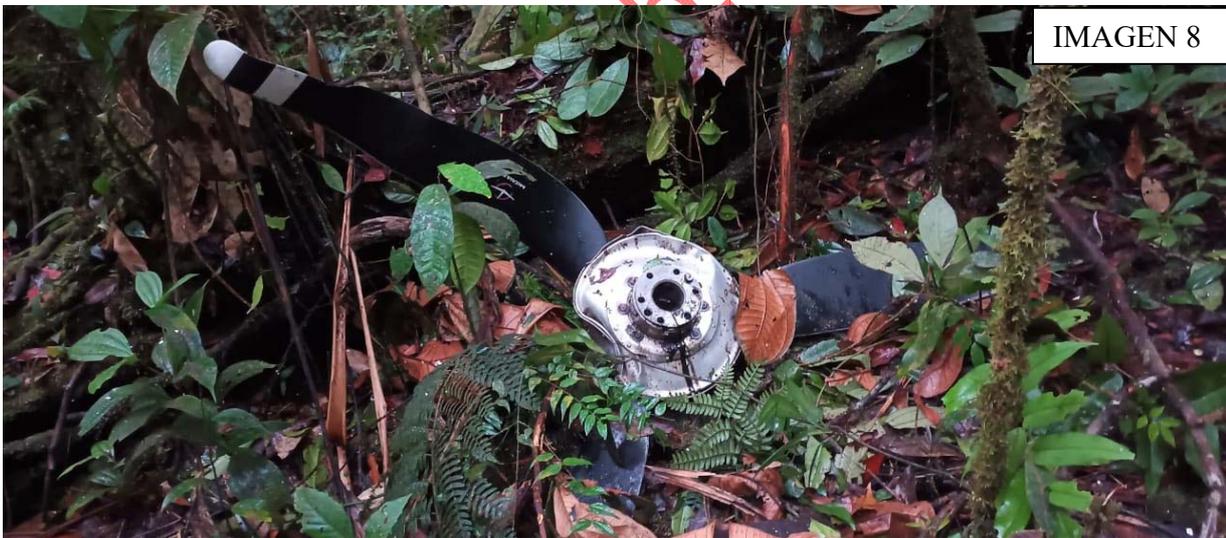
IMAGEN 8

Imagen 8: Sistema de Hélice.
Fuente: Investigador Encargado **Año:** 2023

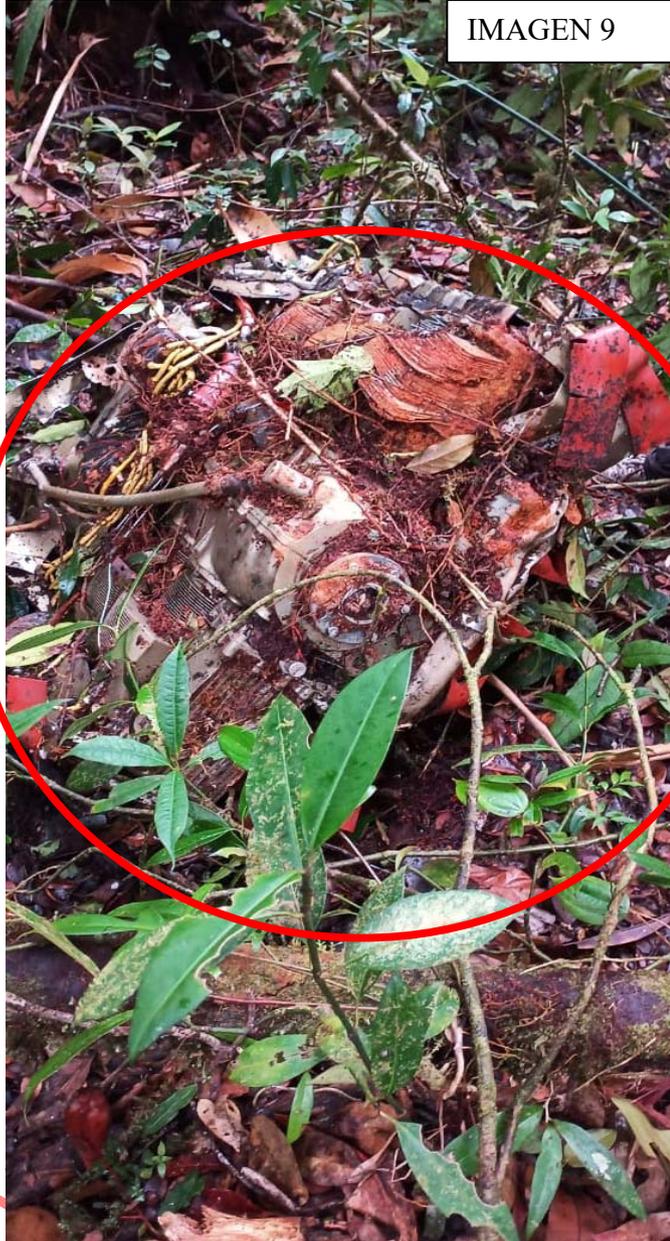
IMAGEN 9

Imagen 9: Restos del Motor.
Fuente: Investigador Encargado
Año: 2023
