INFORME PRELIMINAR

INCIDENTE GRAVE RE

MATRÍCULA: YV1718

INFORME PRELIMINAR DE INCIDENTE GRAVE DE AVIACIÓN JIA EXPEDIENTE N° 021/2024

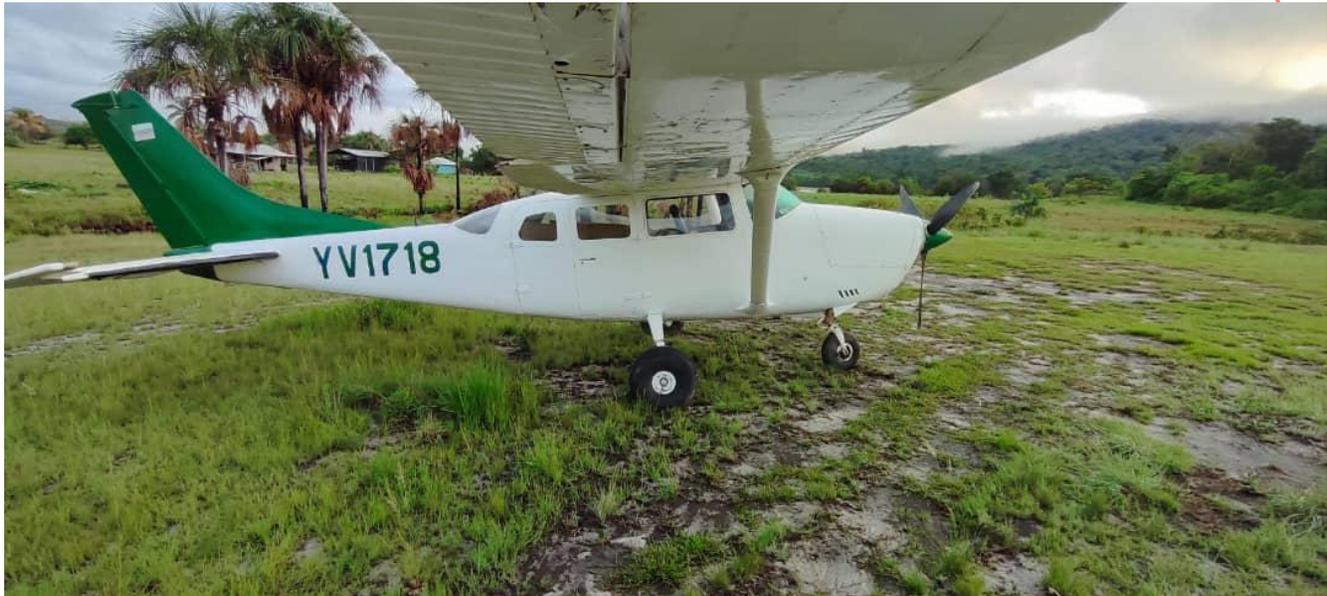
Imagen 1. Fotografía Aeronave YV1718
Fuente: Investigador encargado

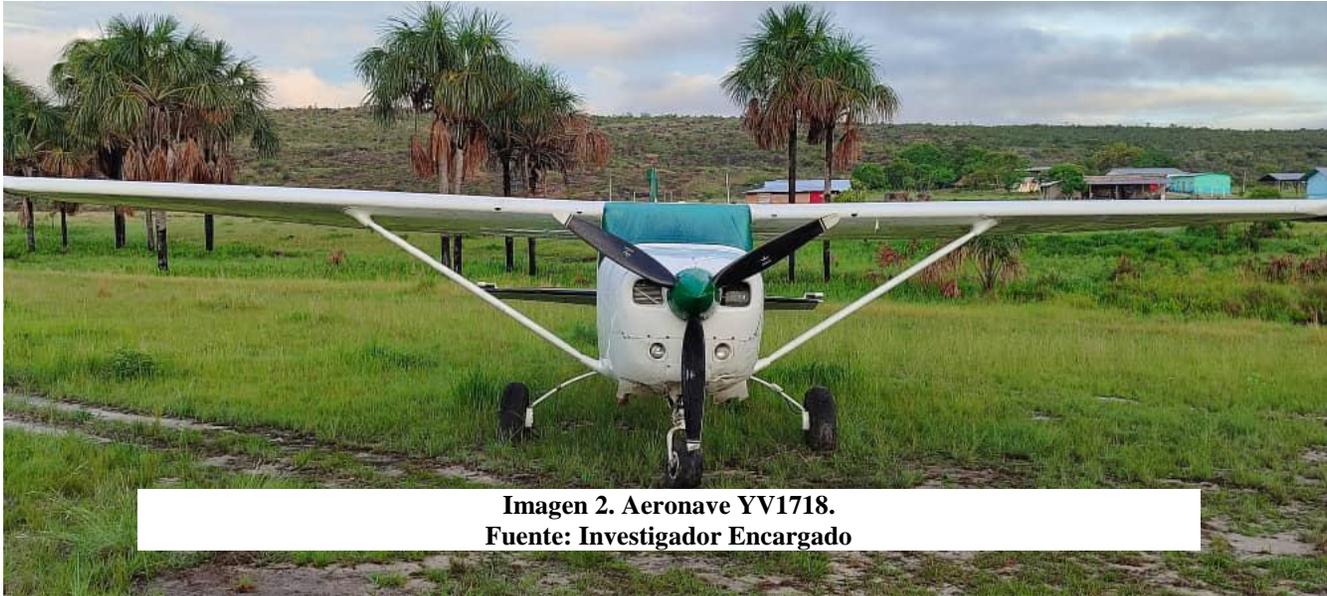
Imagen 2. Aeronave YV1718.
Fuente: Investigador Encargado

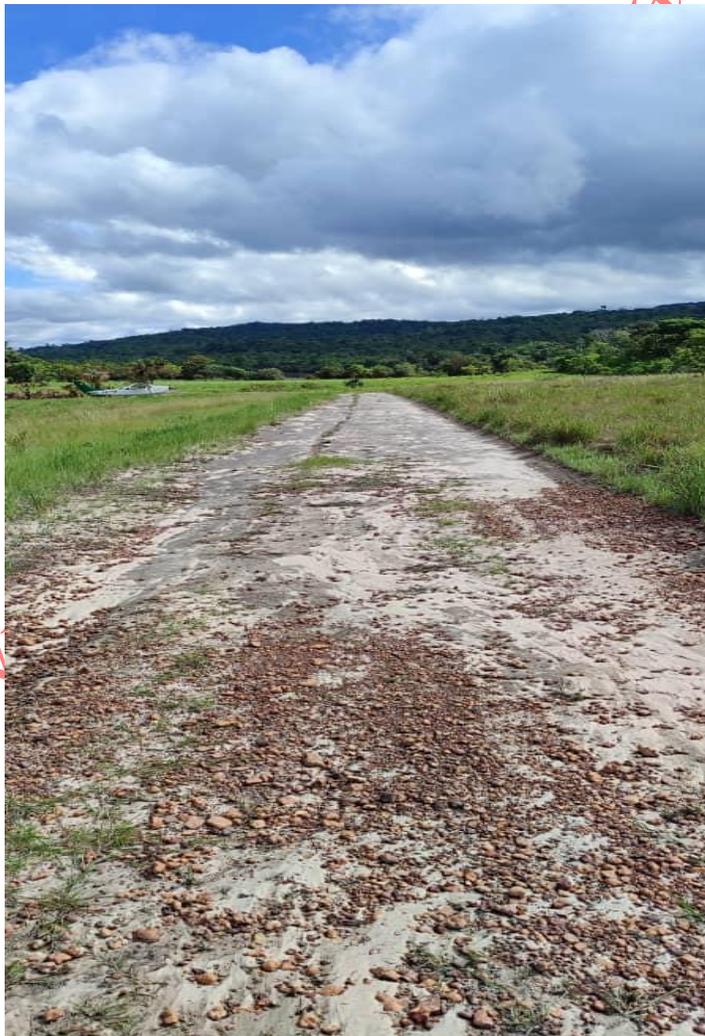
Imagen 3. Pista de Aterrizaje
Fuente: Investigador Encargado

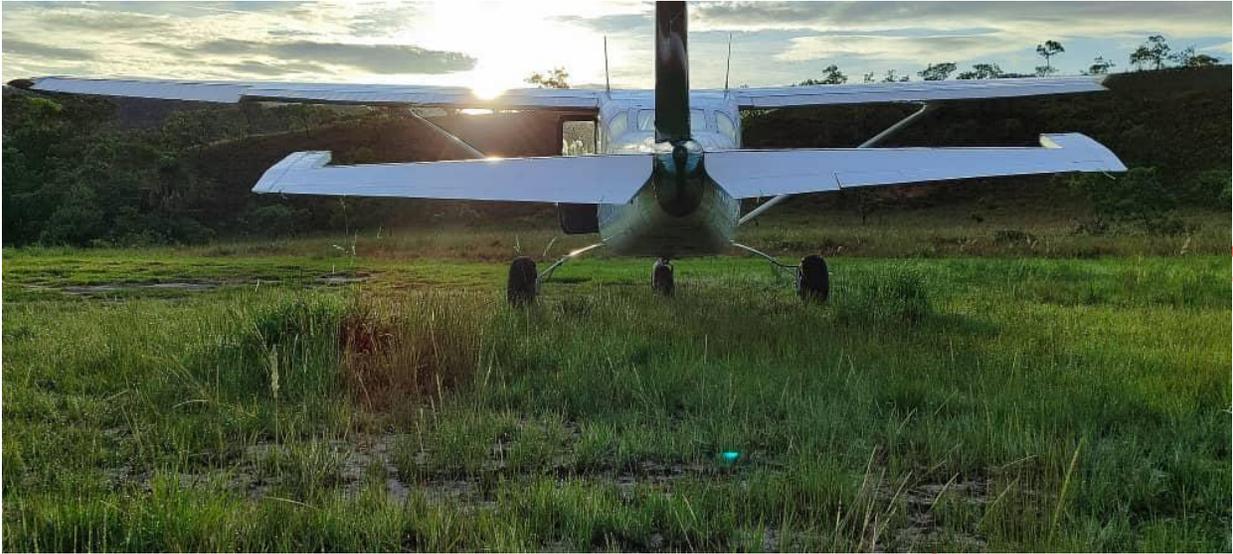
Imagen 4 Aeronave yv1718

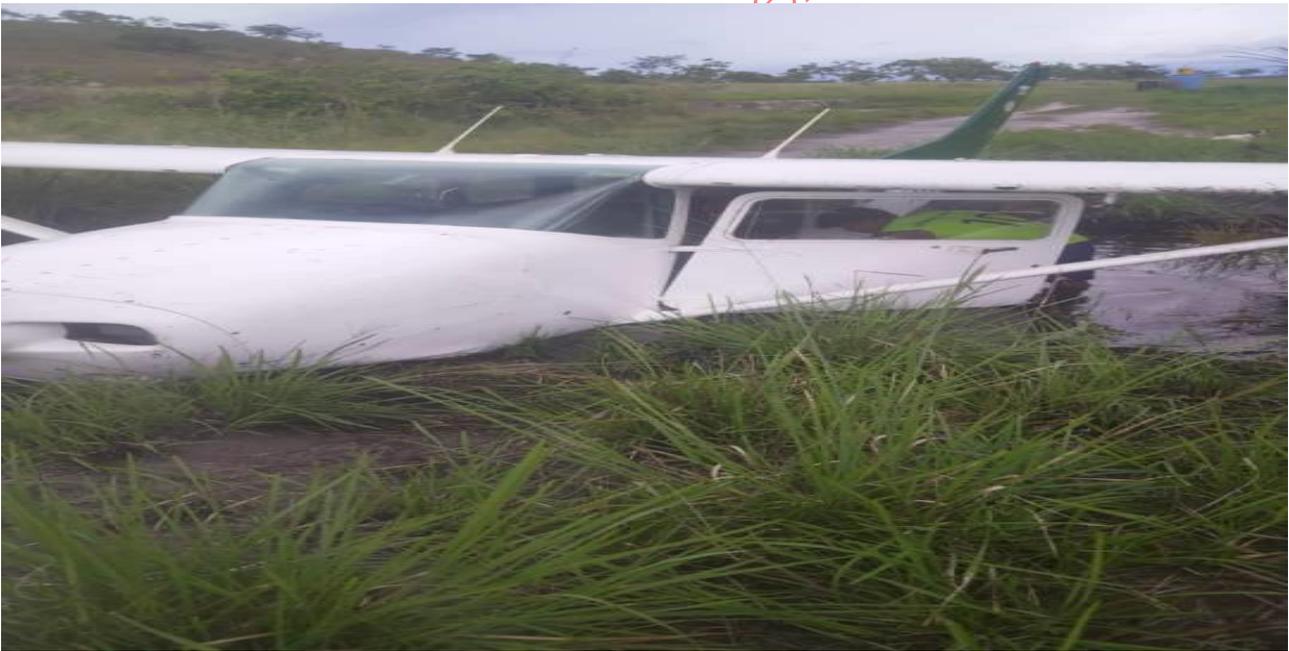
Imagen 5 Excursión de pista de la Aeronave YV1718.

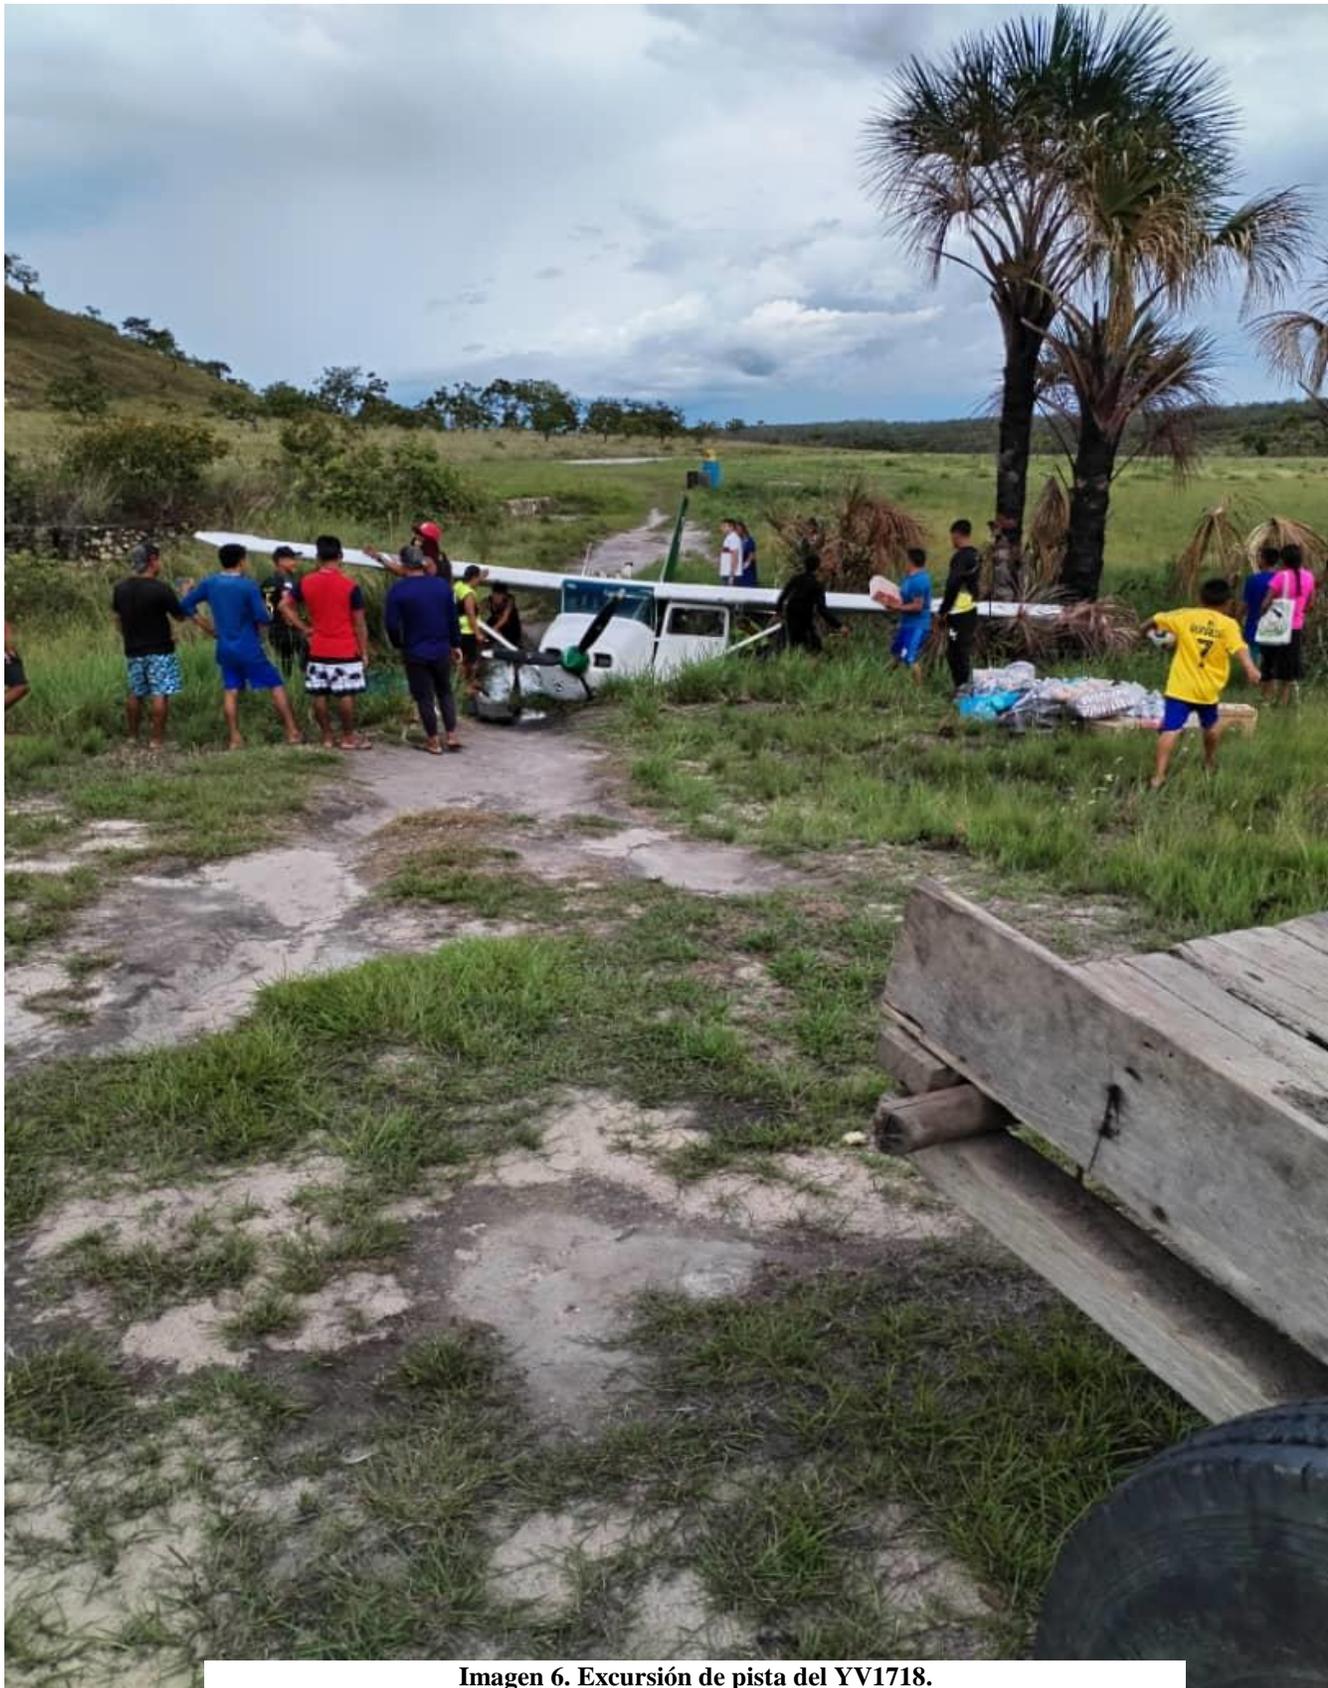
Imagen 6. Excursión de pista del YV1718.
Fuente: Investigador encargado
