# INFORME

## INCIDENTE SCF-NP

**MATRÍCULA:** YV1803

**MODELO:** 182R

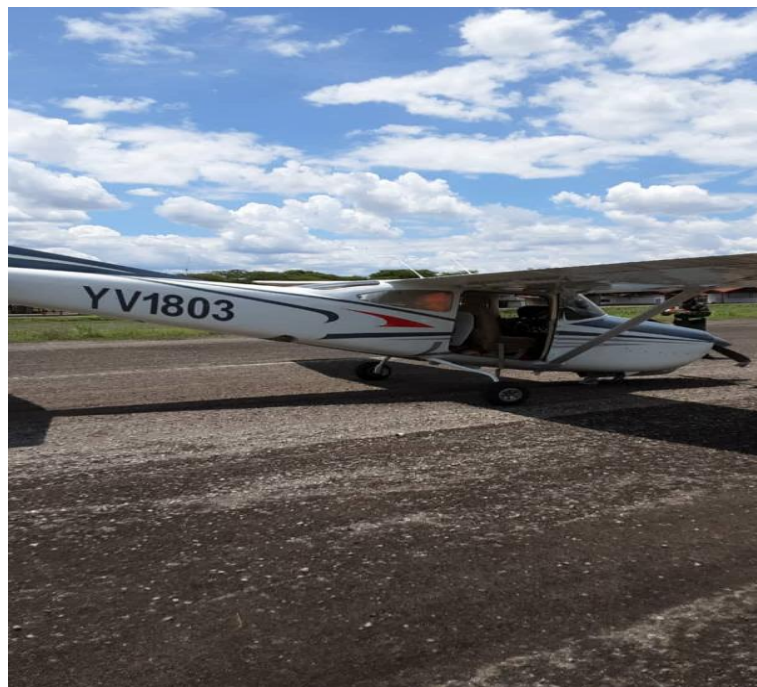
**Imagen 2. Aeronave YV1803.**  
**Fuente: Investigador Encargado**

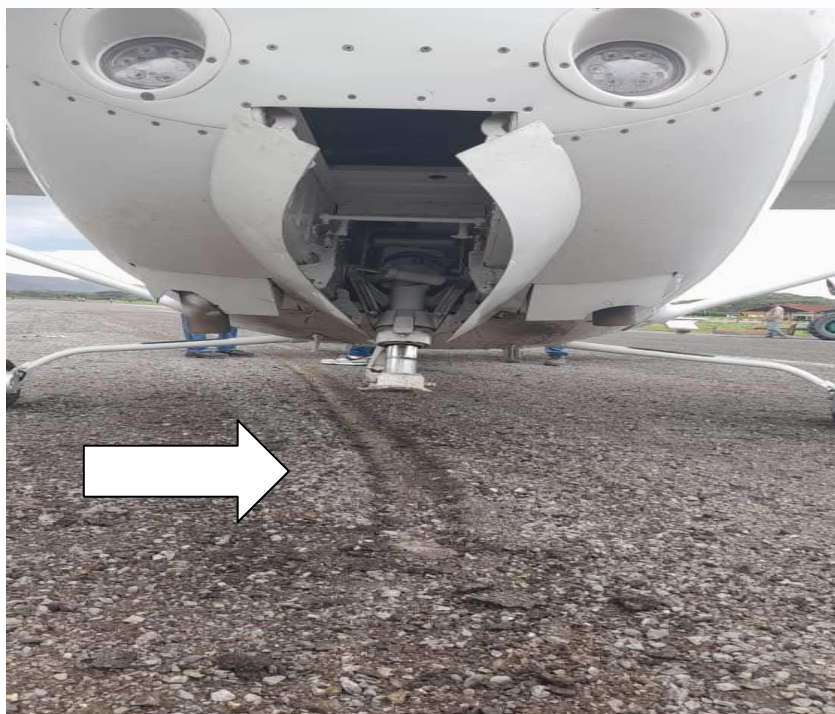
**Imagen 4. Marcas sobre la pista del Tren de nariz YV1803.**  
Fuente: Investigador Encargado

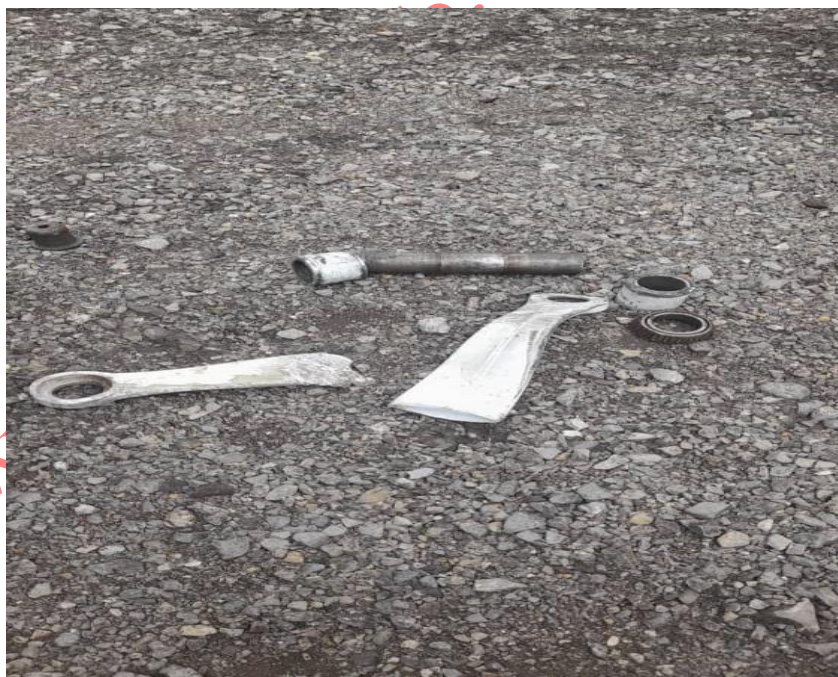
**Imagen 5. Restos del Tren de nariz YV1803.**  
Fuente: Investigador Encargado

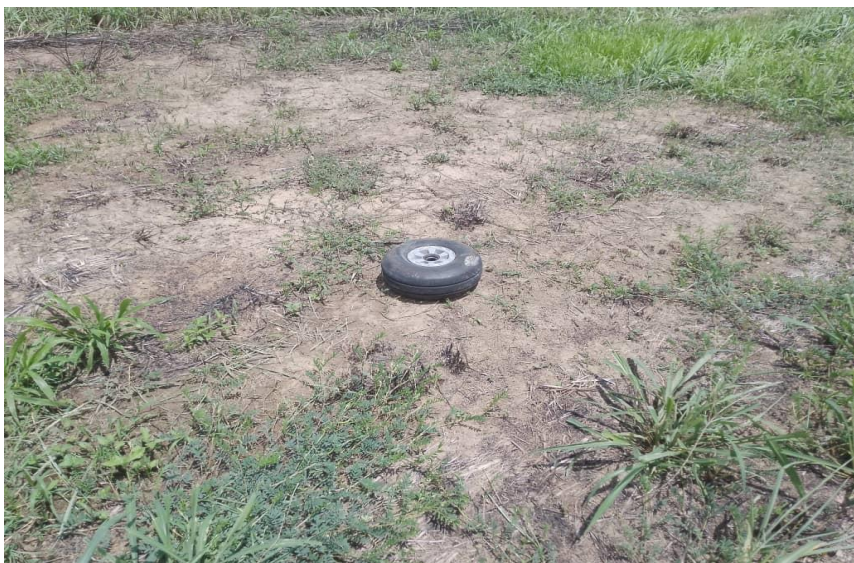
**Imagen 6. Caucho del Tren de nariz encontrado en la zona de seguridad YV1803.**  
**Fuente: Investigador Encargado**

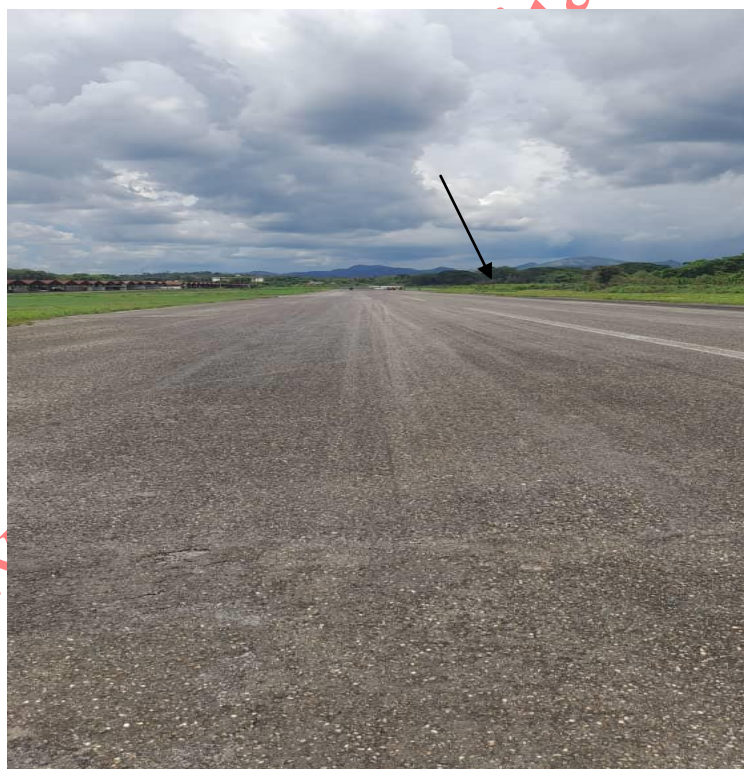
**Imagen 7. Ubicación del Caucho del Tren de nariz YV1803.**  
**Fuente: Investigador Encargado**

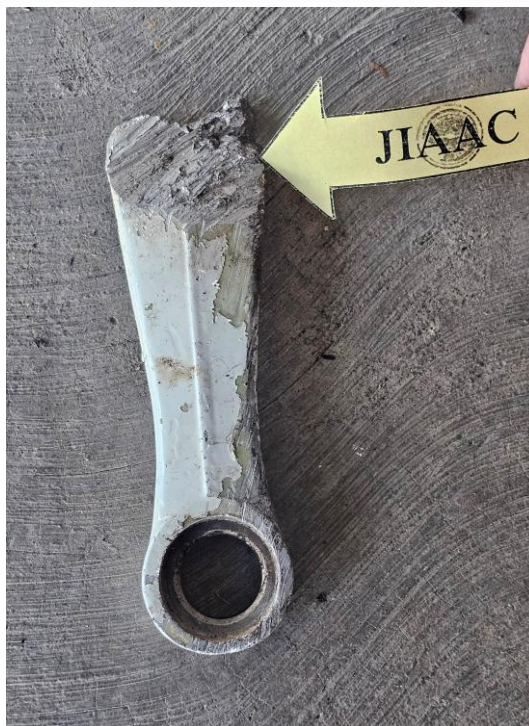
**Imagen 7. Rotura por esfuerzo de tracción del Tren de nariz YV1803.**  
**Fuente: Investigador Encargado**

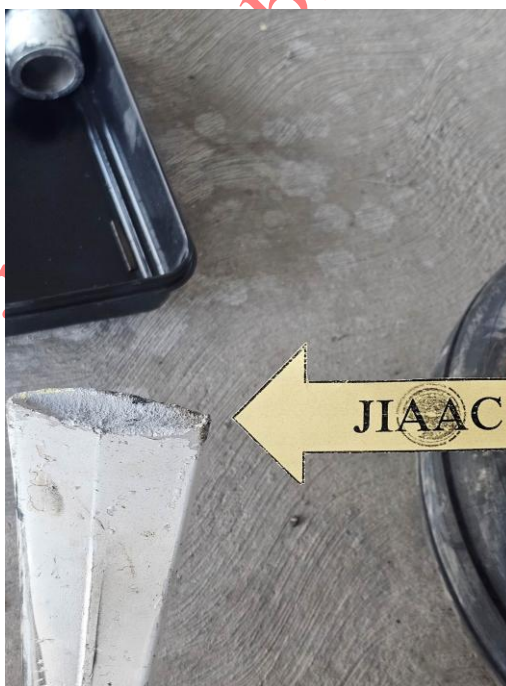
**Imagen 8. Rotura por esfuerzo de tracción del Tren de nariz YV1803.**  
**Fuente: Investigador Encargado**

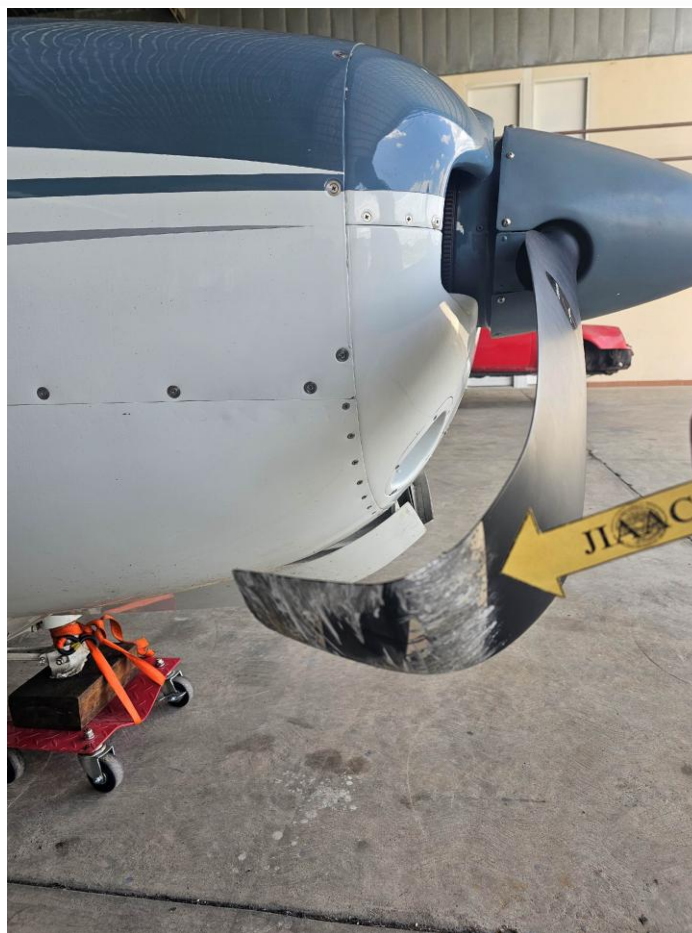
**Imagen 10. Punta de palas dobladas, ocasionada por la parada brusca del motor YV1803.**  
**Fuente Investigador Encargado.**

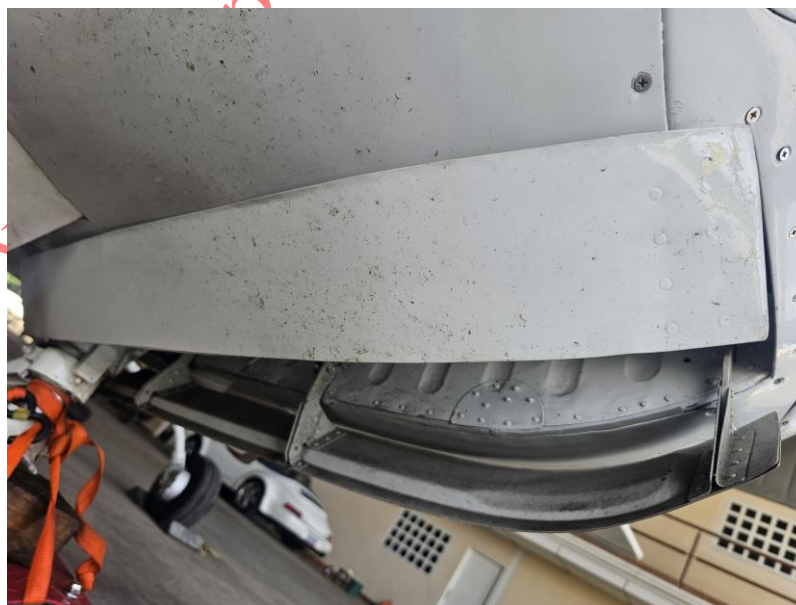
**Imagen 10. Las compuertas del tren de nariz no sufrieron daños YV1803.**  
**Fuente Investigador Encargado.**
