INCIDENTE GRAVE SCF-NP

MATRÍCULA: YV1844

MODELO: L-410UVP-LW

INFORME PRELIMINAR DE INCIDENTE GRAVE DE AVIACIÓN JIA EXPEDIENTE N° 027/2024

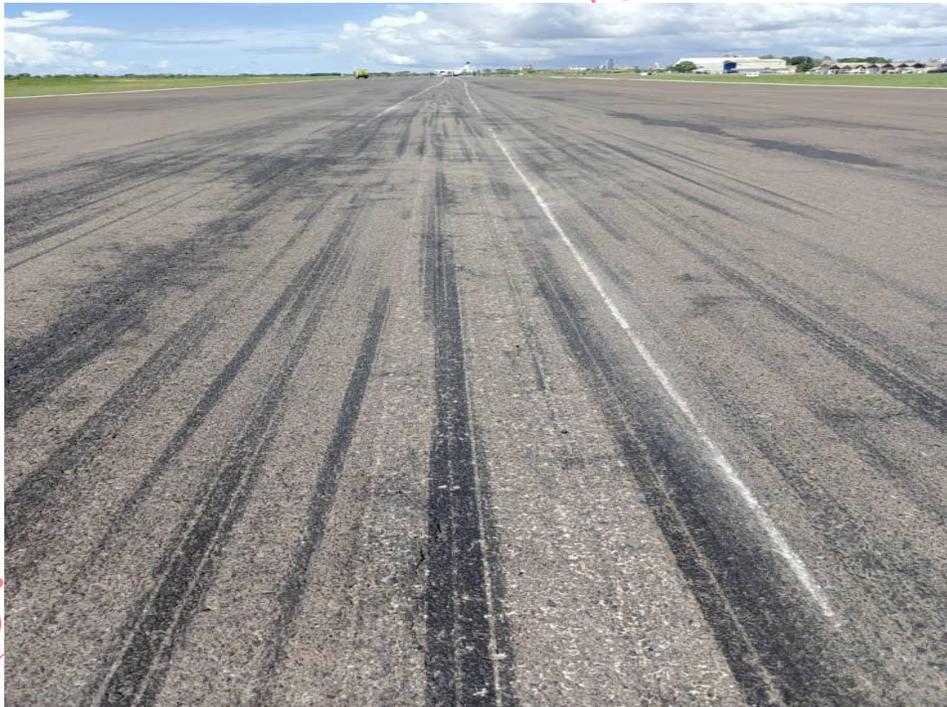
Imagen 2: Trayectoria del YV1844.
Fuente: Investigador Encargado. **Año:** 2024

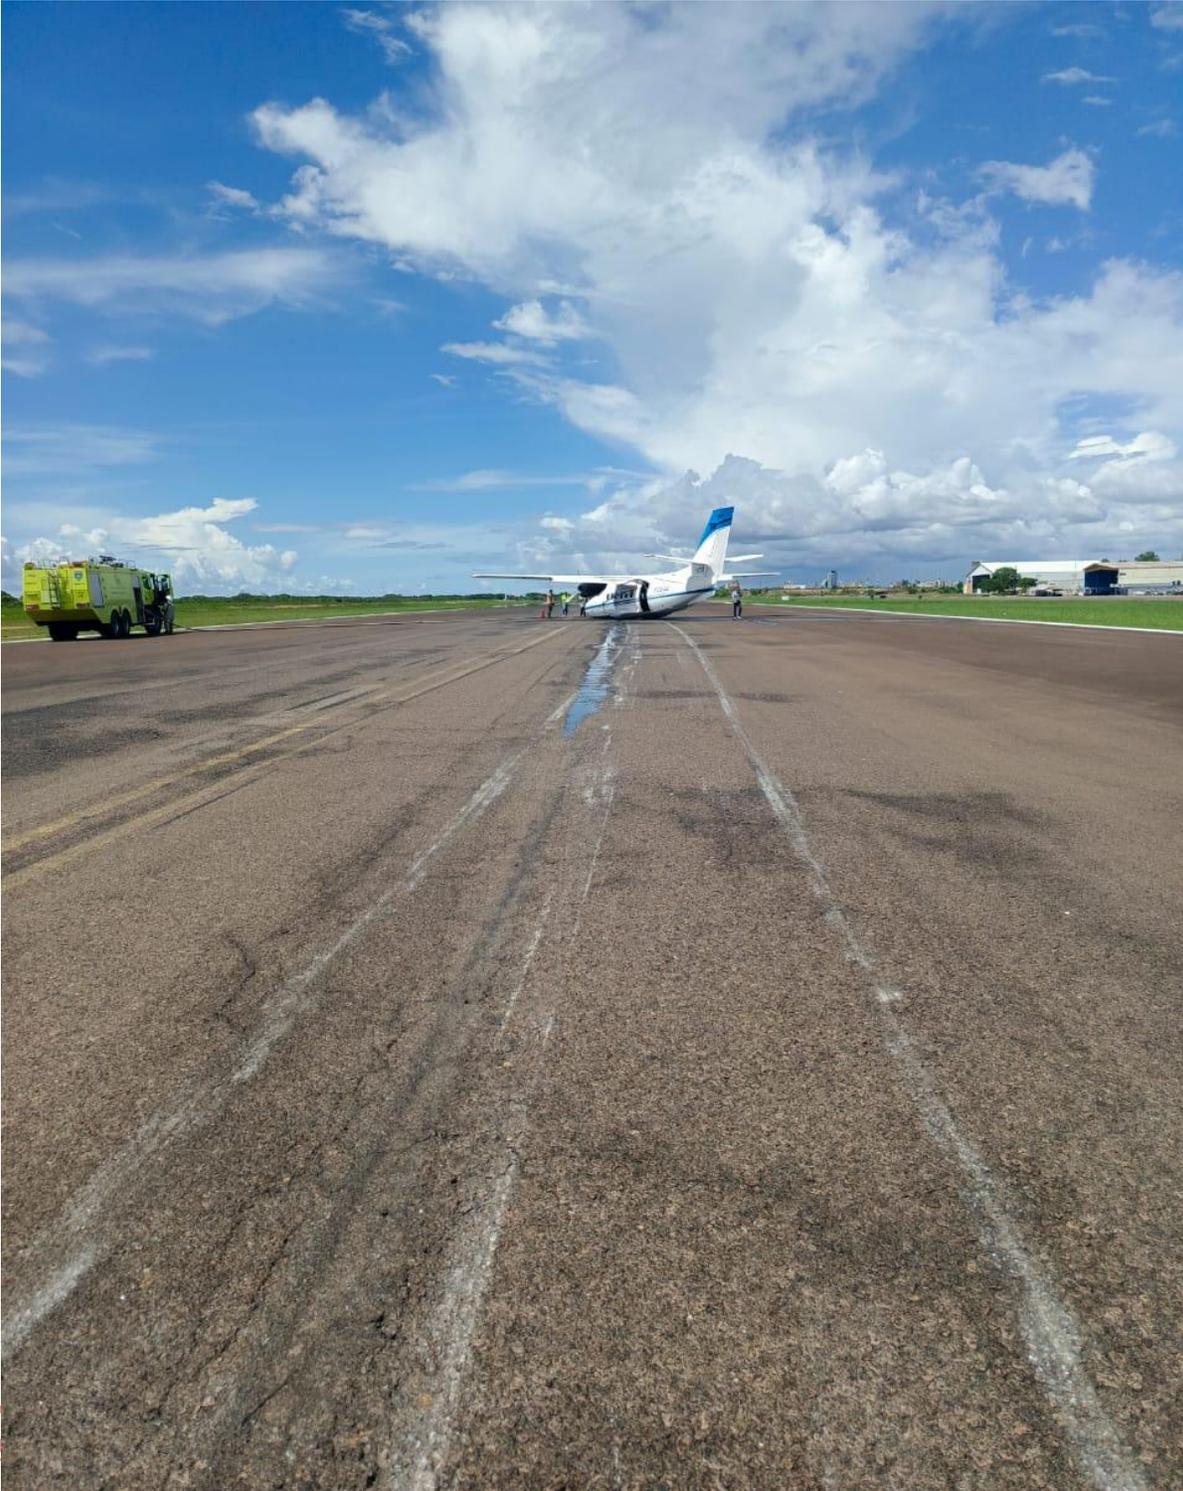
Imagen 3: Trayectoria del YV1844.
Fuente: Investigador Encargado. **Año:** 2024

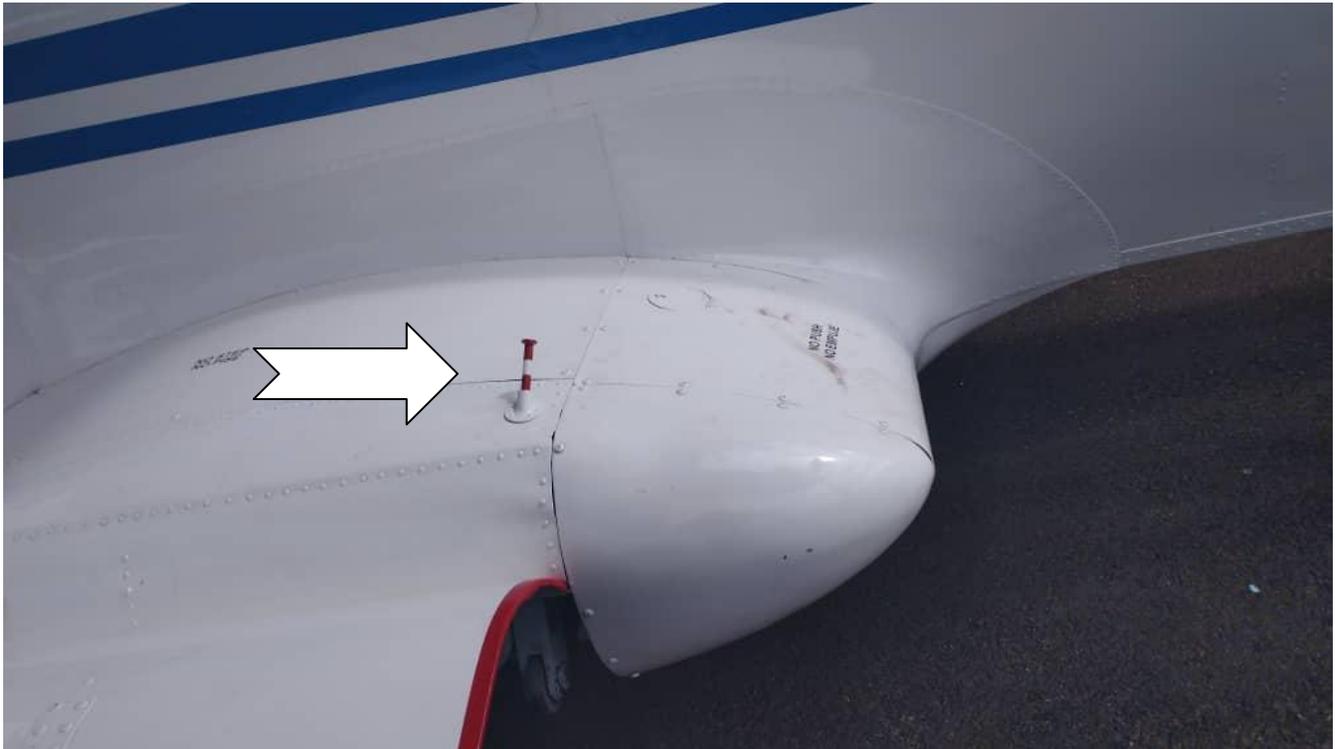
Imagen 5: Indicador de tren principal Nacela Izquierda retraído.
Fuente: Investigador Encargado. **Año:** 2024

- Se evidenció que la tripulación de mando no utilizó las listas de chequeos, aplicando un procedimiento inadecuado lo que ocasionó el **no** despliegue del tren de aterrizaje.
- Se constató que la tripulación de mando había culminado el entrenamiento recurrente en el sistema en el mes de abril del presente año.

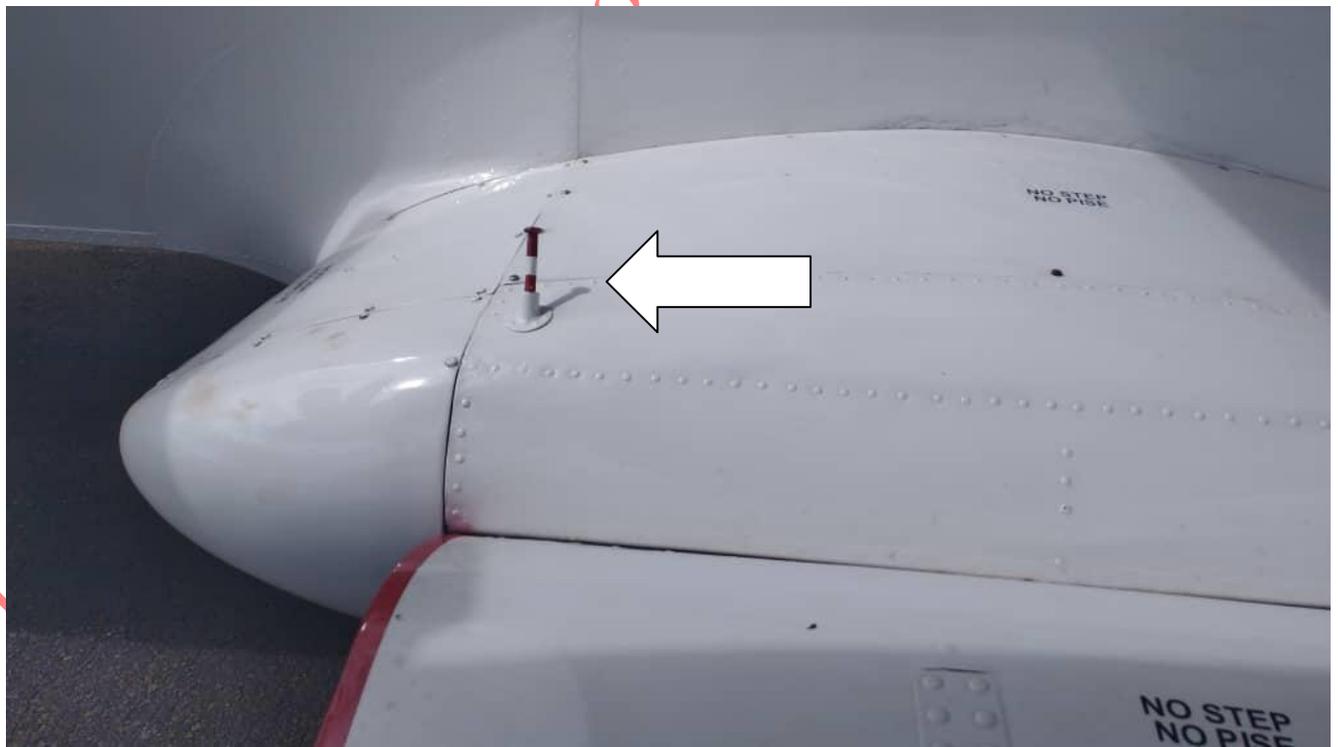
Imagen 6: Indicador de tren principal Nacela Derecha retraído.
Fuente: Investigador Encargado. **Año:** 2024

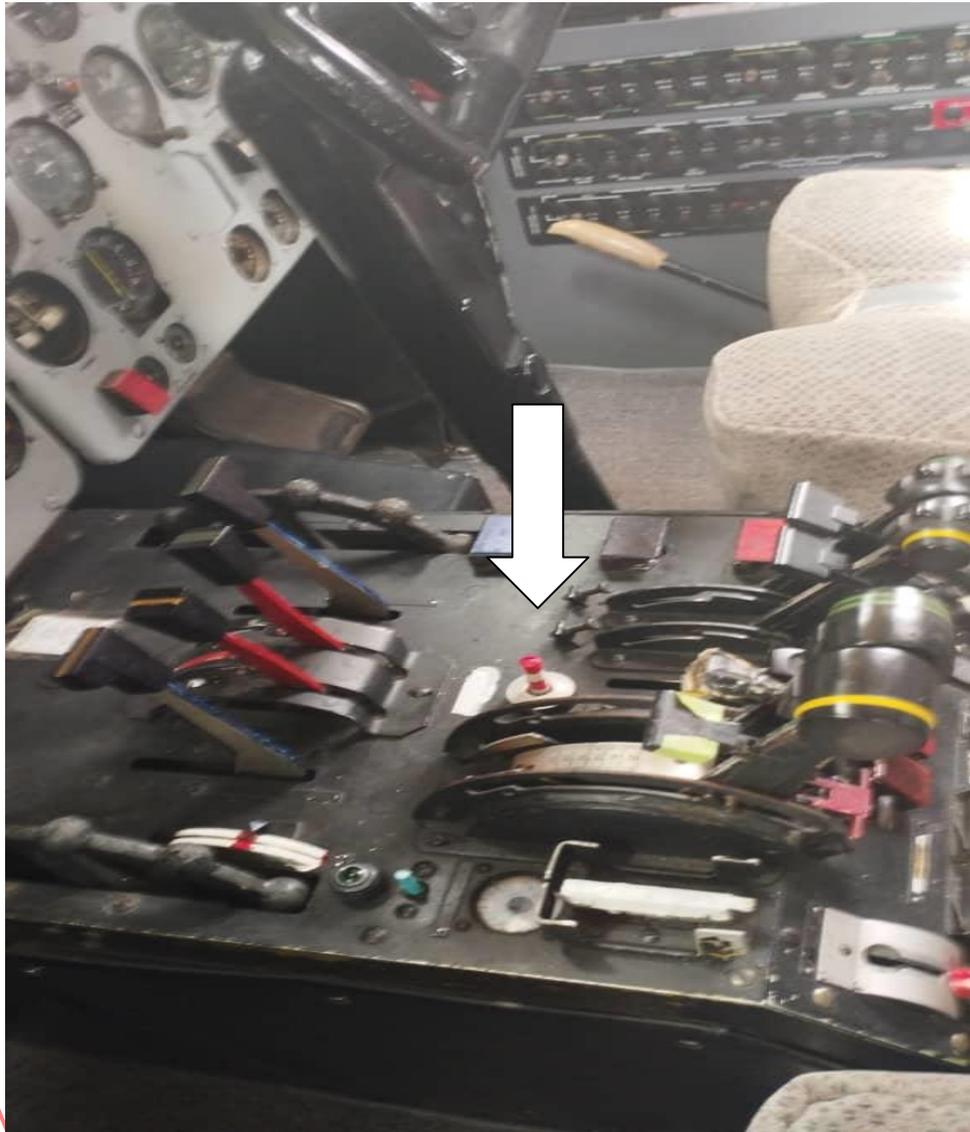
Imagen 7: Indicador en la consola de Mando del tren de Aterrizaje Retraido.

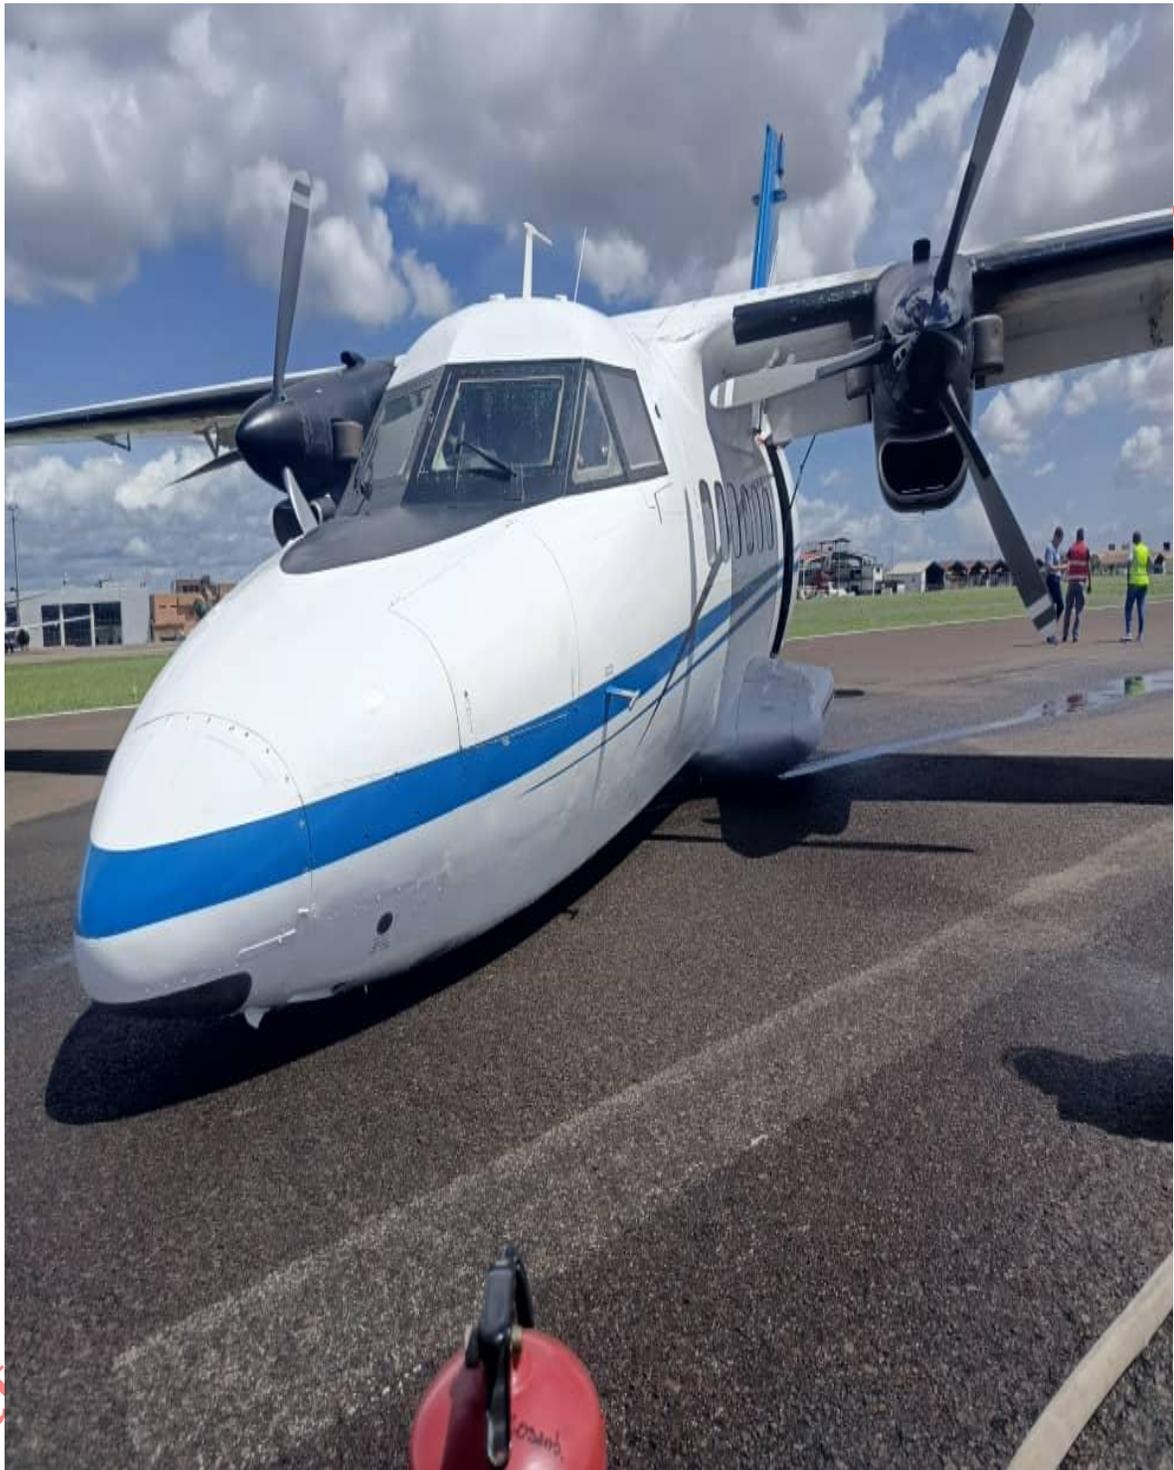
Imagen 8: YV1844 Con el tren retraído.
Fuente: Investigador Encargado. **Año:** 2024

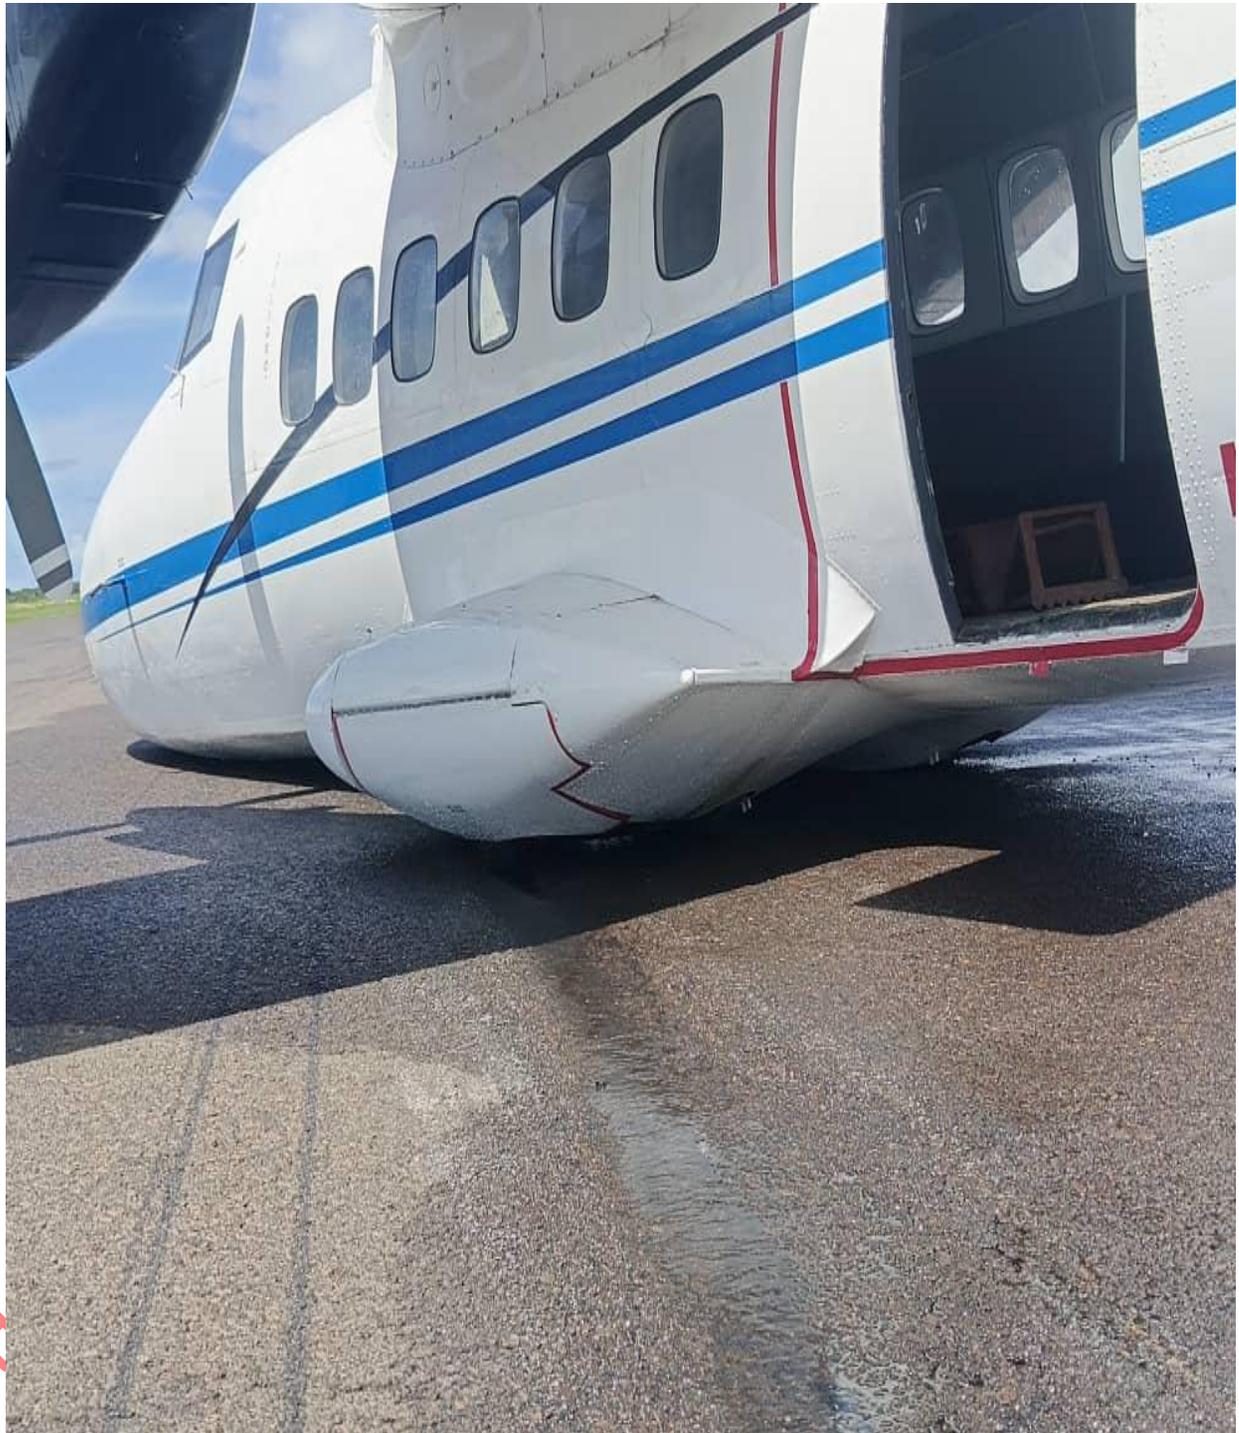
Imagen 9: YV1844 Con el tren retraído.
Fuente: Investigador Encargado. **Año:** 2024

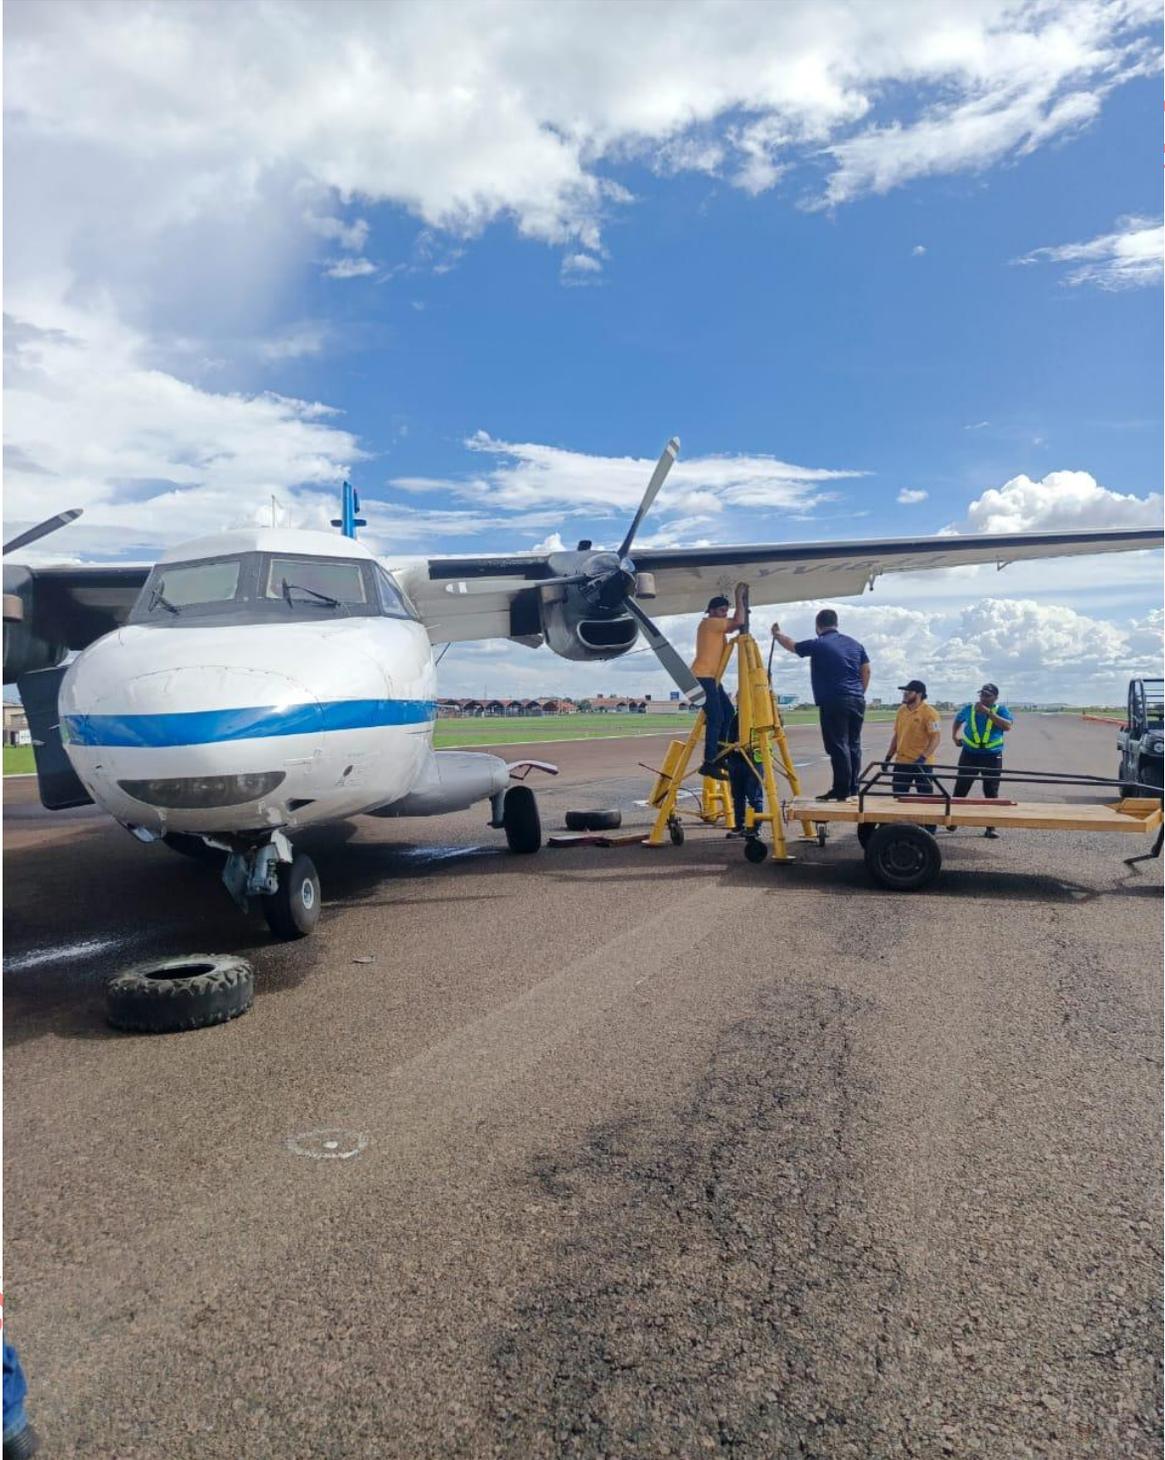
Imagen 10: Trabajos de extracción del tren de aterrizaje.
Fuente: Investigador Encargado. **Año:** 2024
