INFORME PRELIMINAR

INCIDENTE GRAVE SCF-PP

MATRÍCULA: YV1240

MODELO: DC-9-82

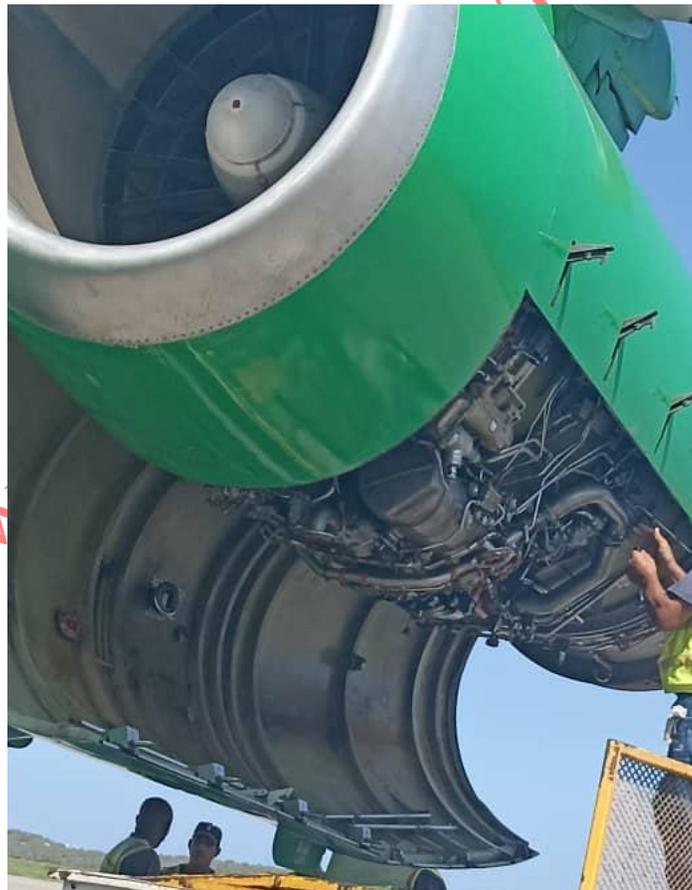
Imagen 2: Inspección del Motor.
Fuente: Investigador Encargado. **Año:** 2024

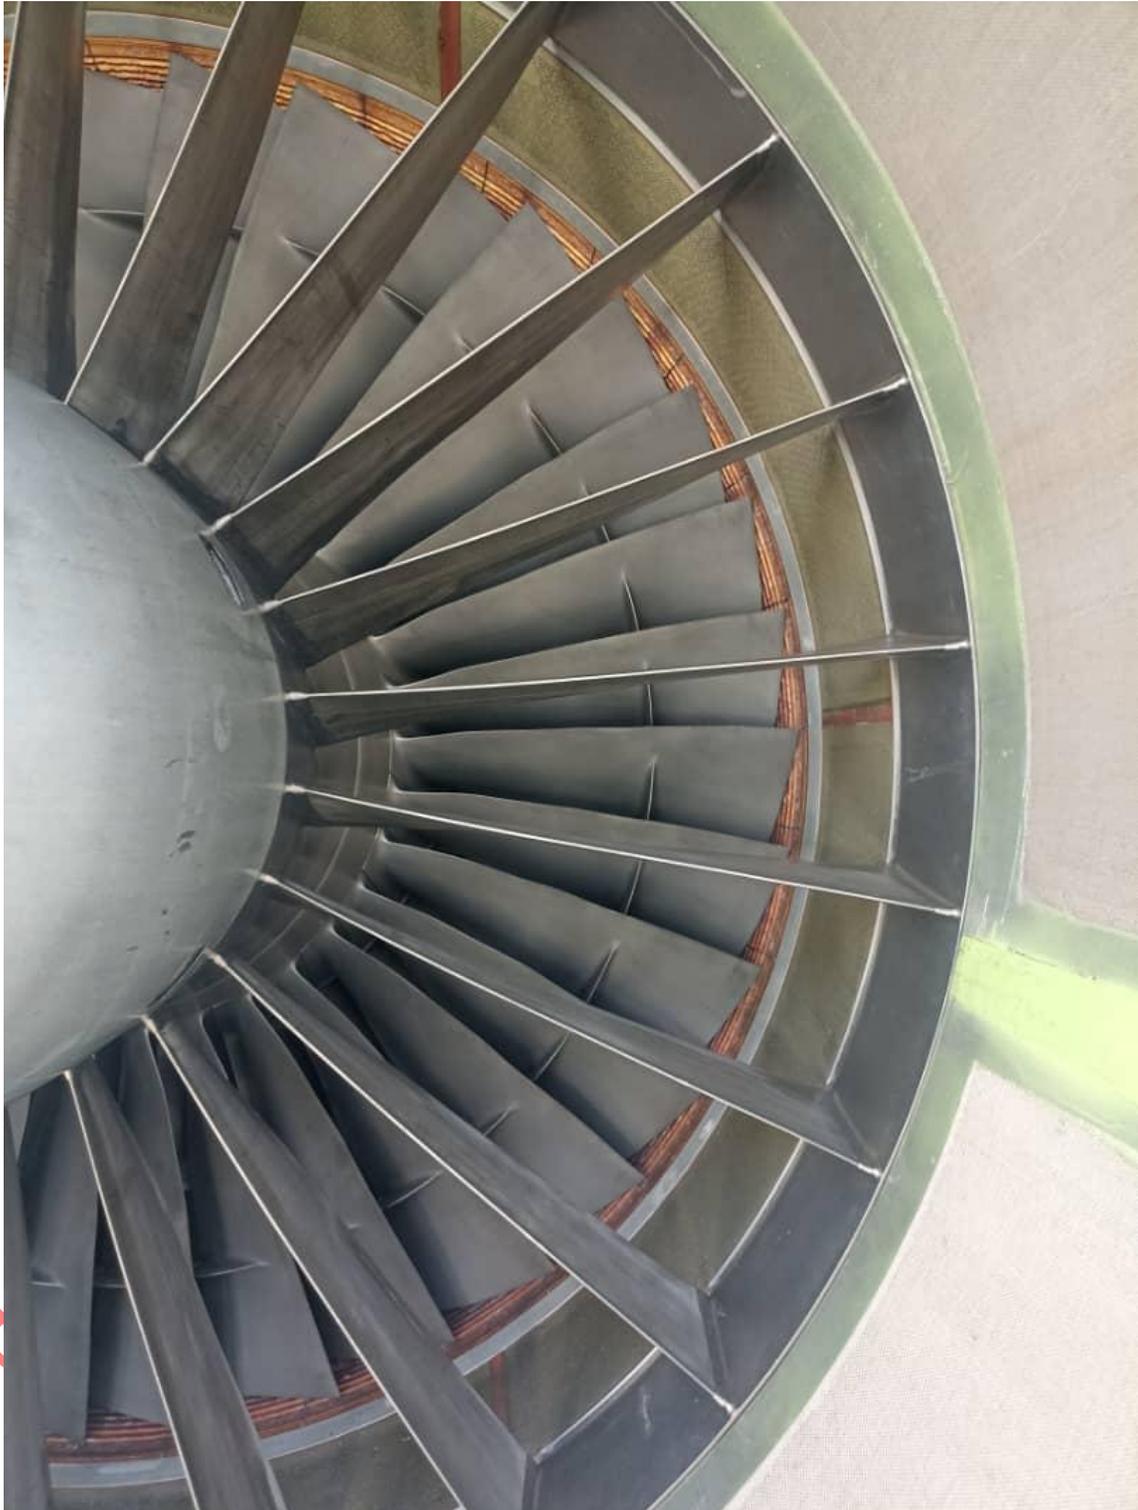
Imagen 3: Inspección de los Alabes.
Fuente: Investigador Encargado. **Año:** 2024

- No se observaron daños en BLADES, Se evidenció presencia de material granular desconocido.
- Perdida de material del Borde de Ataque parte inferior de BLADES de T1 fuera de límites de acuerdo al AMM 72-00-00 pag 698.
- Dent en Borde de Ataque de 28 BLADES de T2 fuera de límites de acuerdo al AMM 72-00-00 PAG 698.

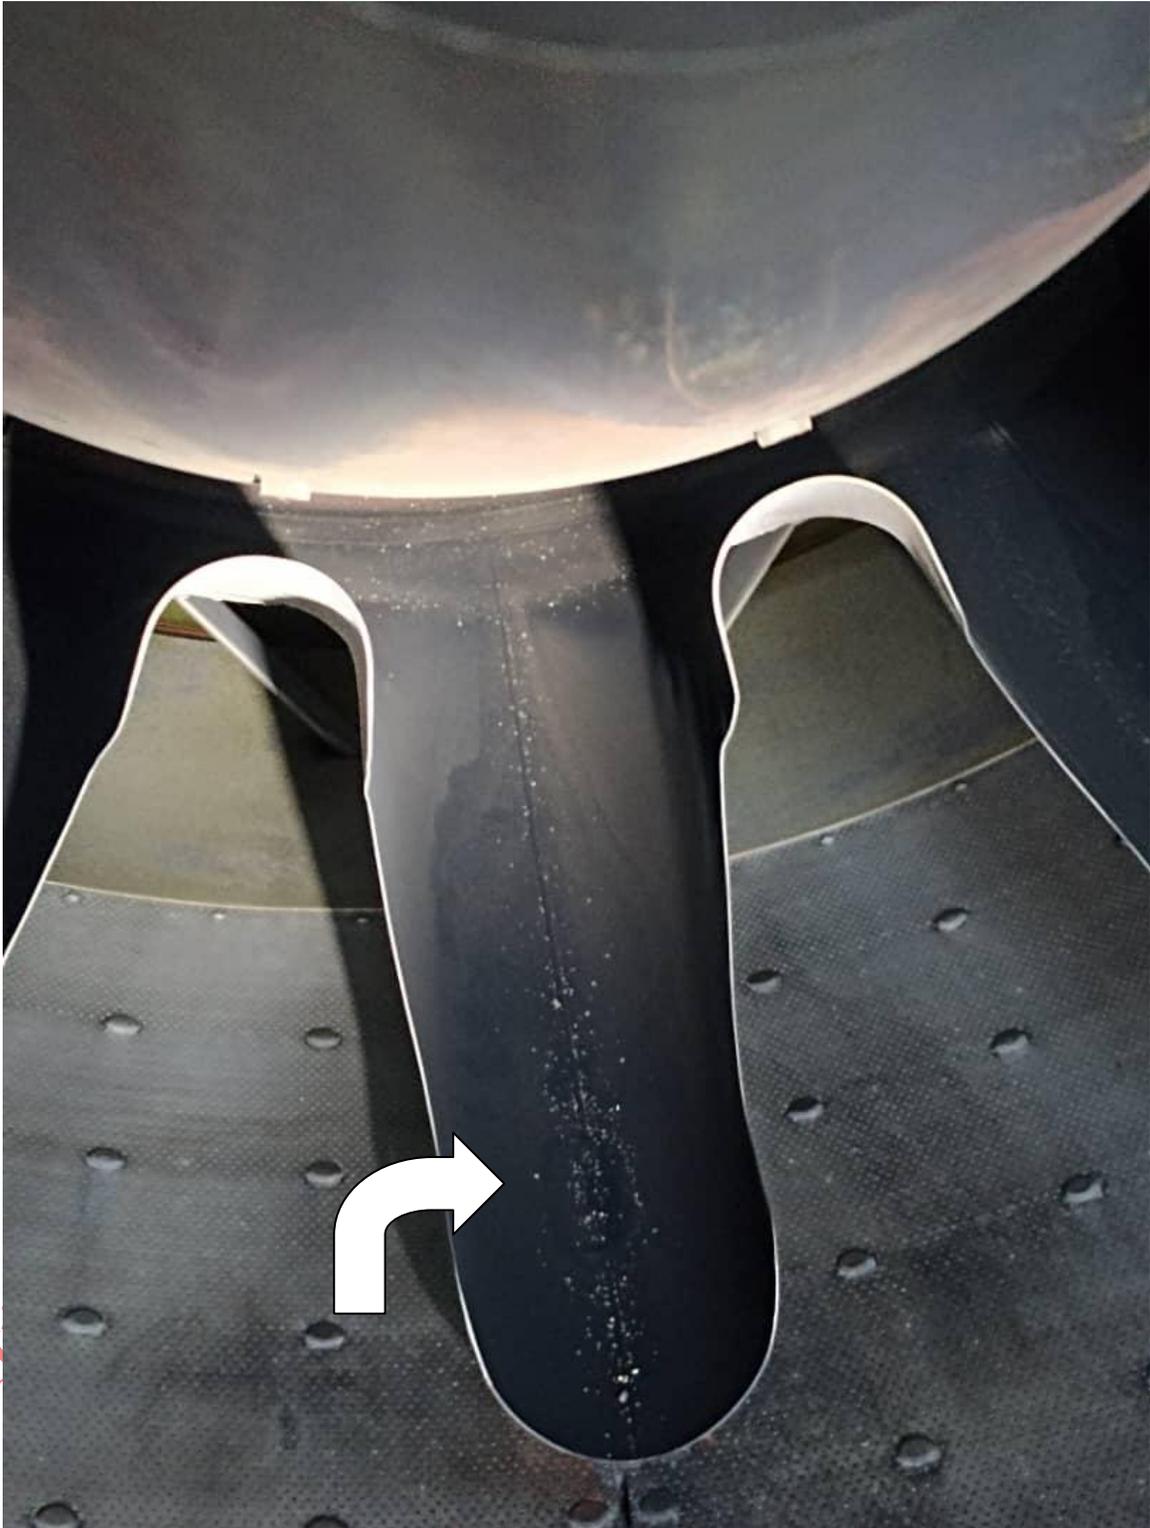
Imagen 4: Presencia de Material Granular.
Fuente: Investigador Encargado. **Año:** 2024

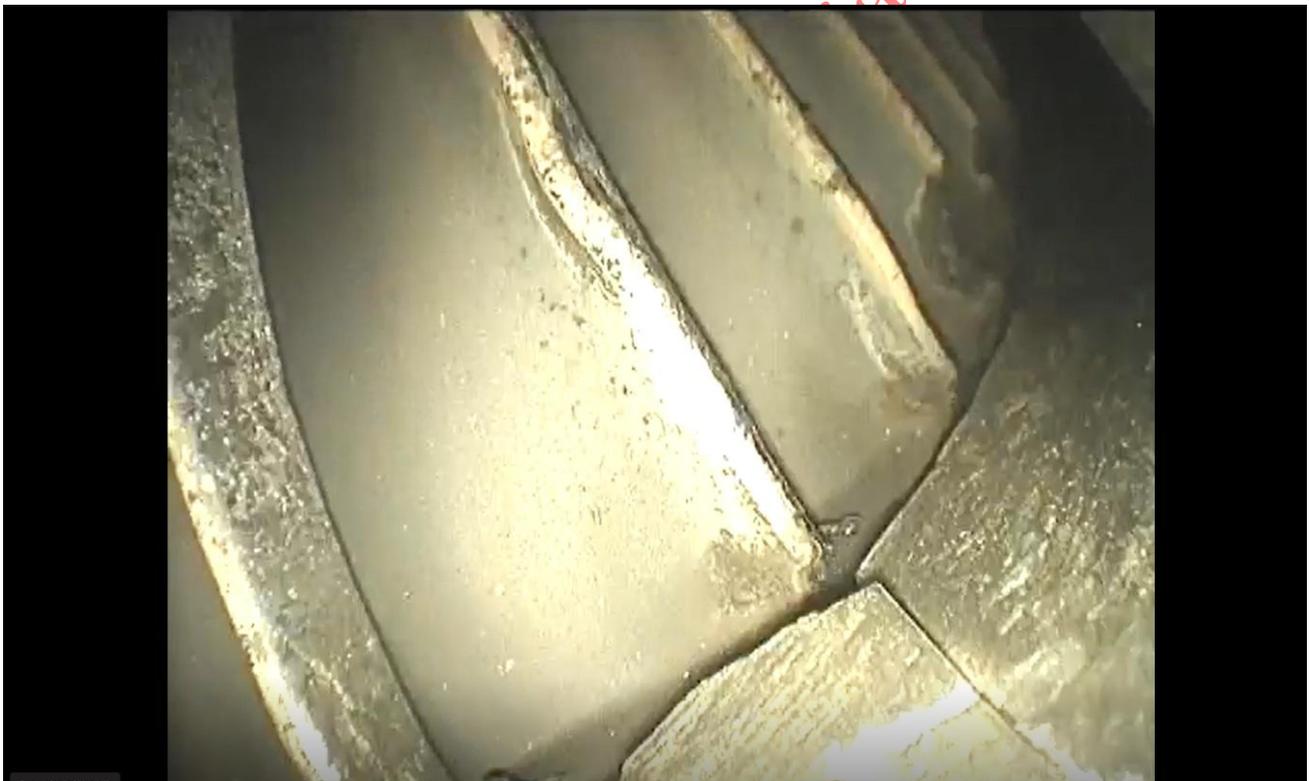
Imagen 5: Daños internos en T1.
Fuente: Investigador Encargado. **Año:** 2024

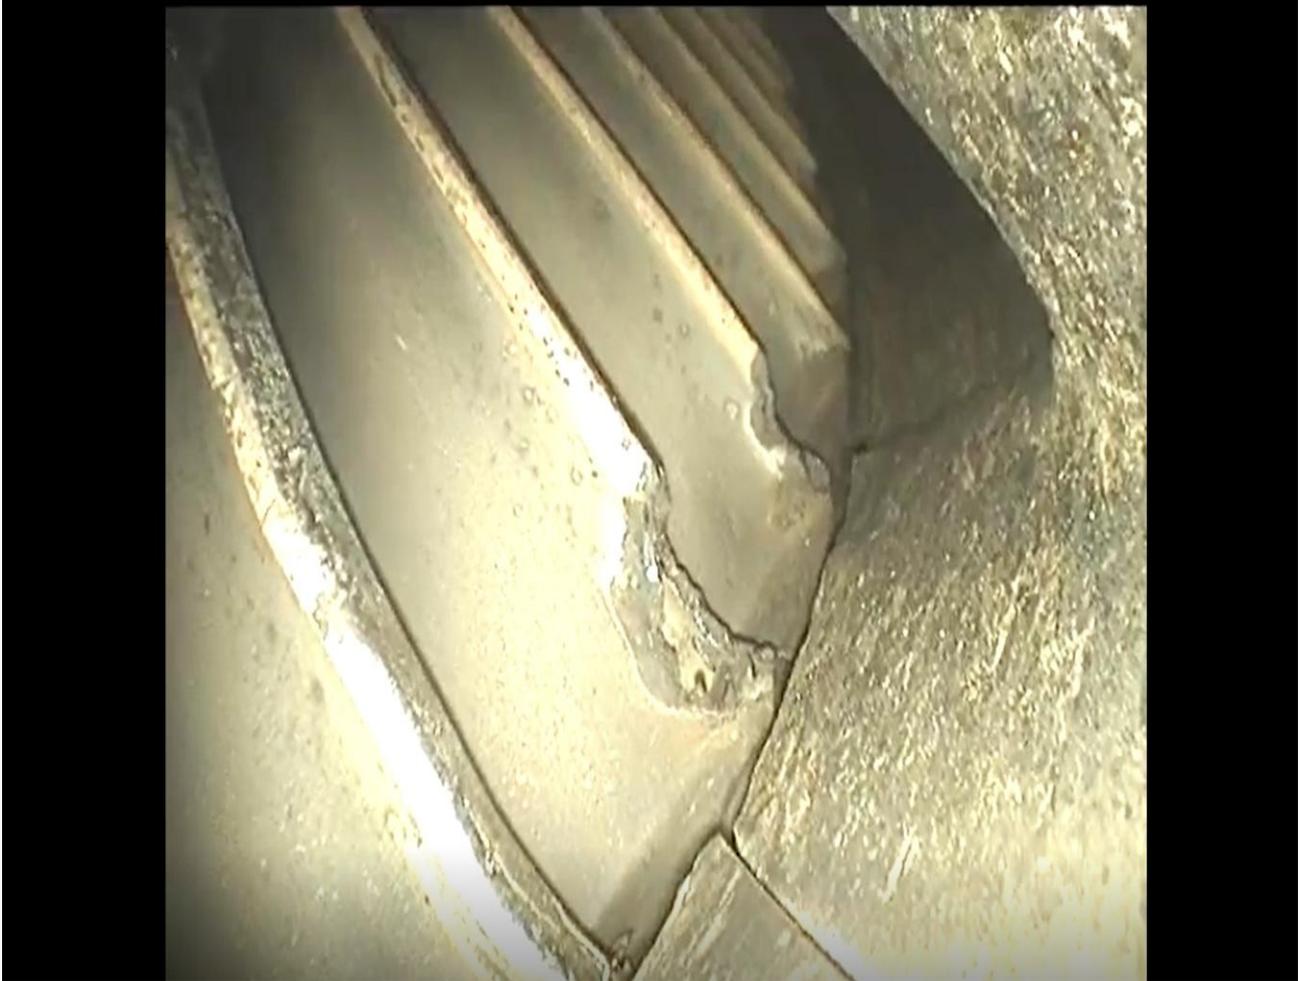
Imagen 6: Daños internos en T1.
Fuente: Investigador Encargado. **Año:** 2024

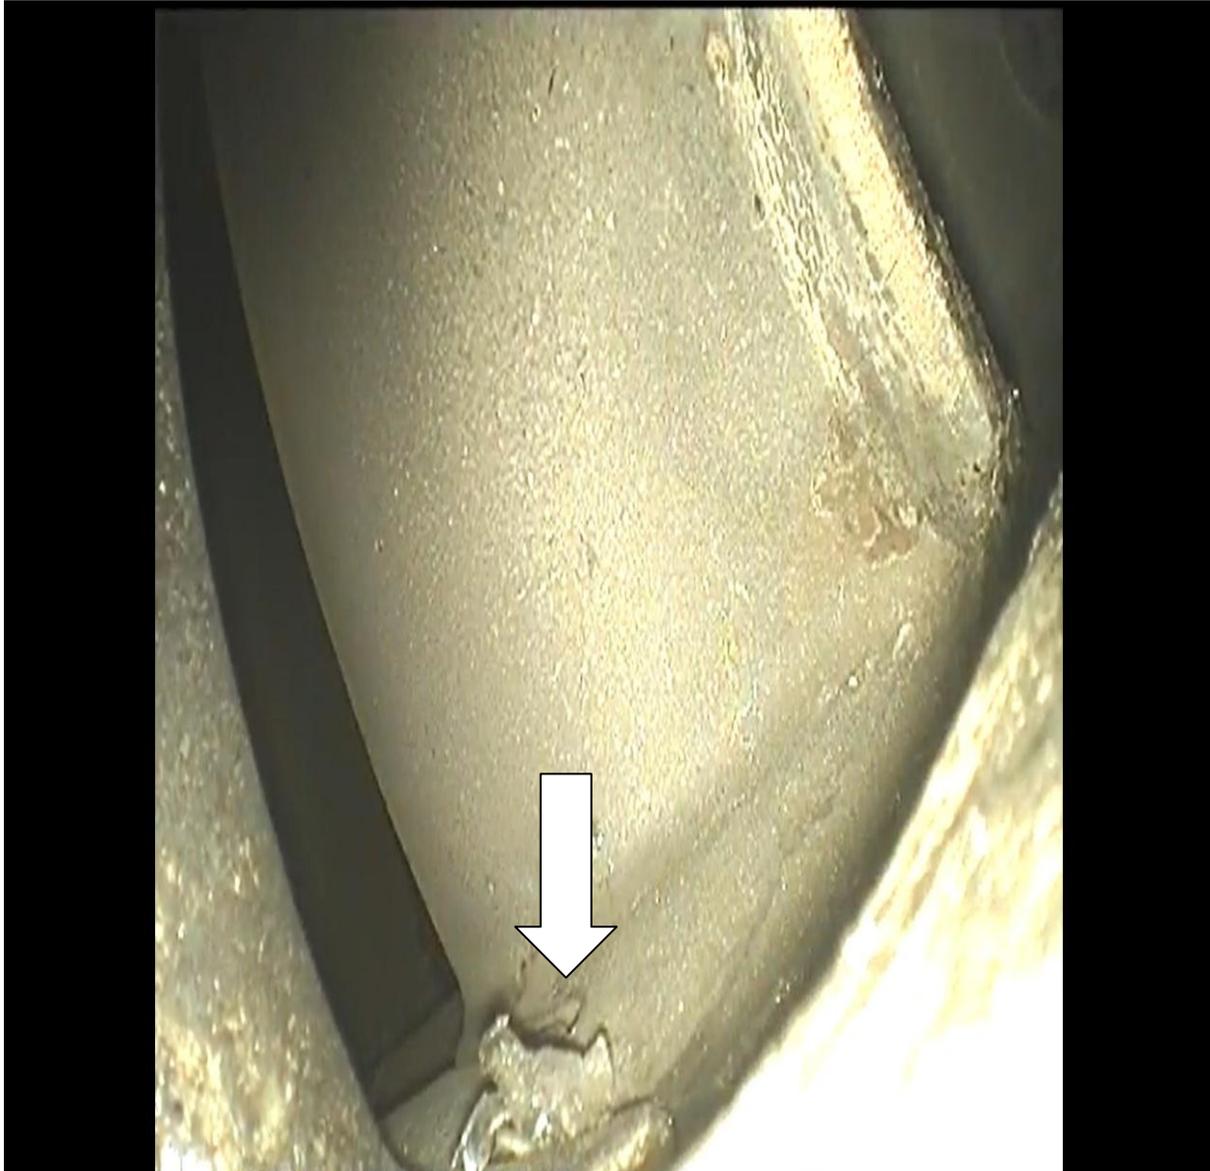
Imagen 7: Restos del material de los Alabes.
Fuente: Investigador Encargado. **Año:** 2024
