INCIDENTE SCF-NP/RE

MATRÍCULA: YV167E

MODELO: 172 N

INFORME INCIDENTE DE AVIACIÓN JIAAC EXPEDIENTE N° 036/2024

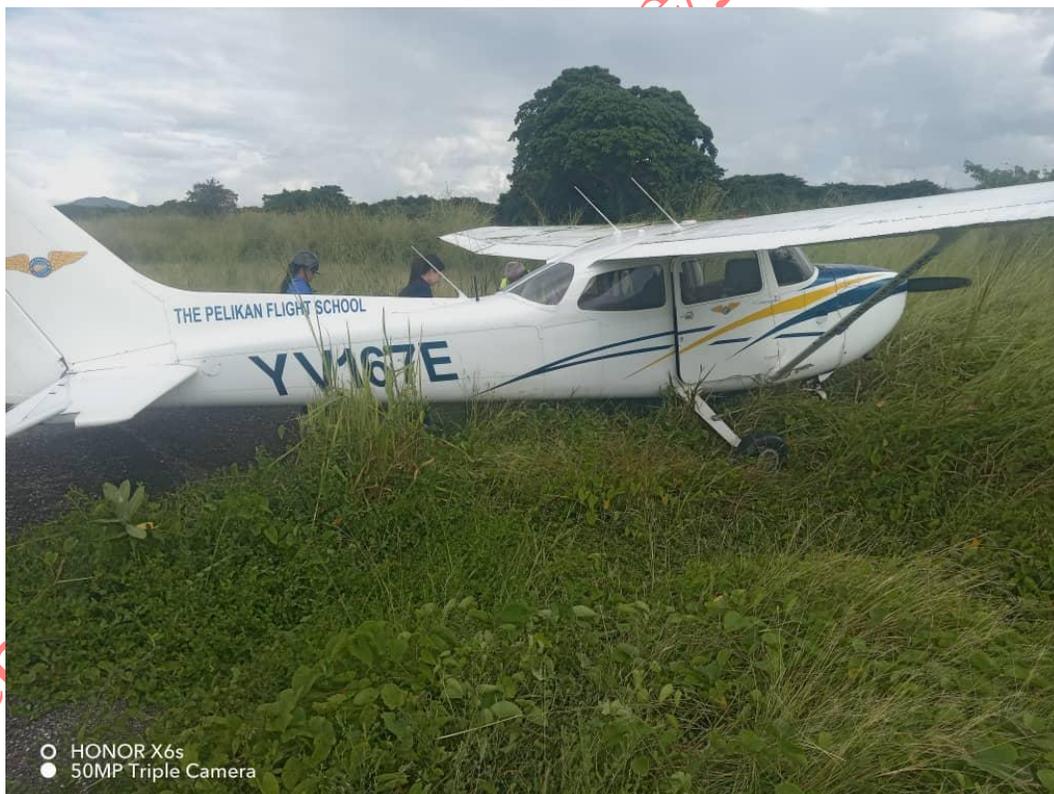
Imagen 2: Ubicación del YV167E luego de la excursión de pista.

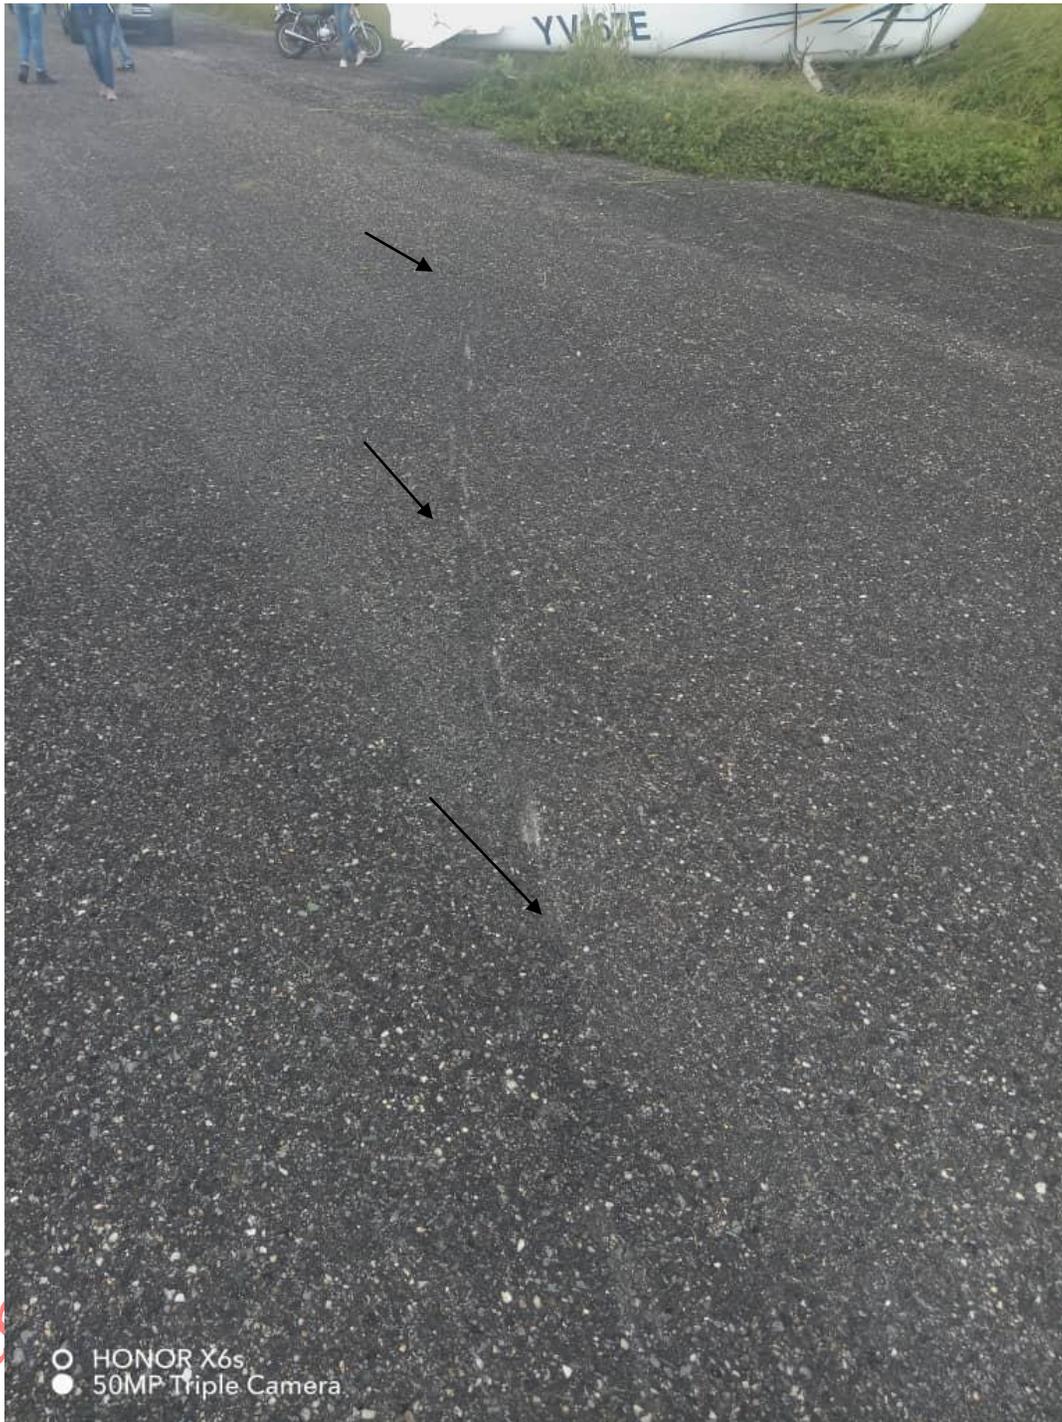
Imagen 3: Trayectoria del YV167E tren principal derecho.
Fuente: Investigador Encargado. **Año:** 2024

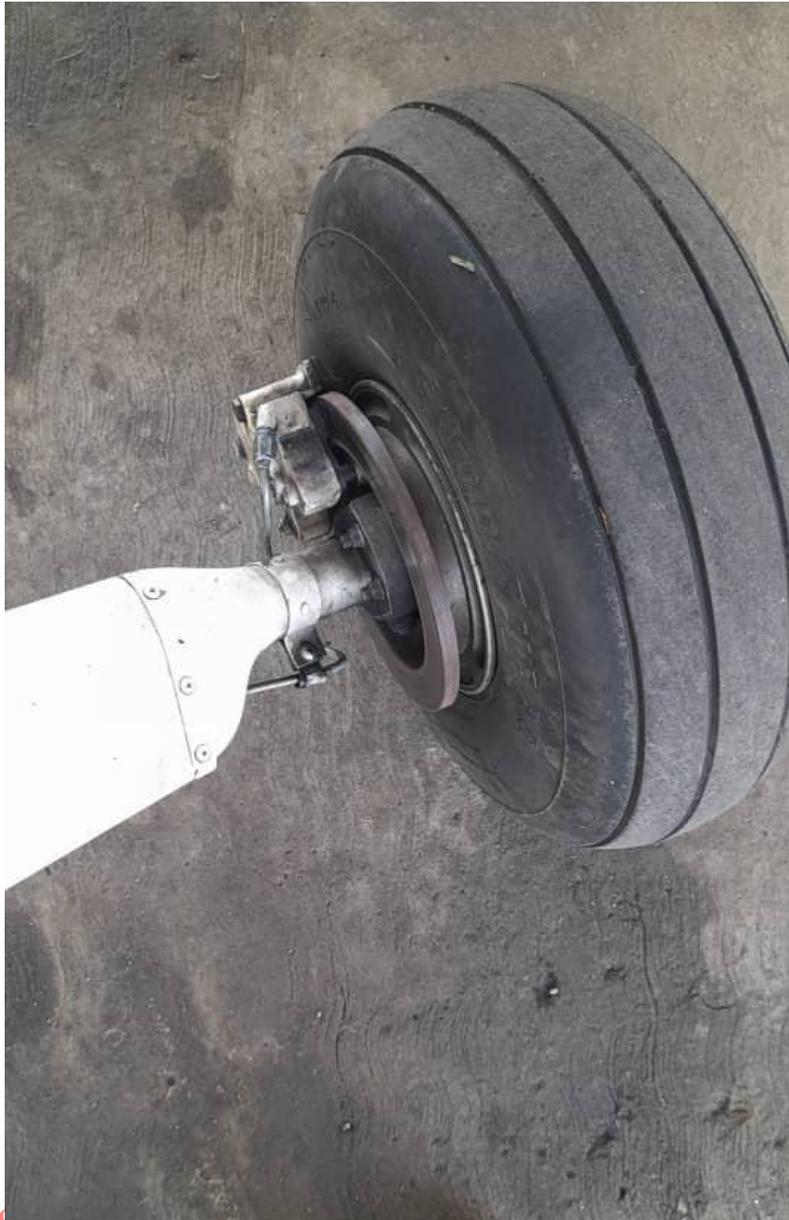
Imagen 4: Inspección tren principal Derecho sin fugas.
Fuente: Investigador Encargado. **Año:** 2024

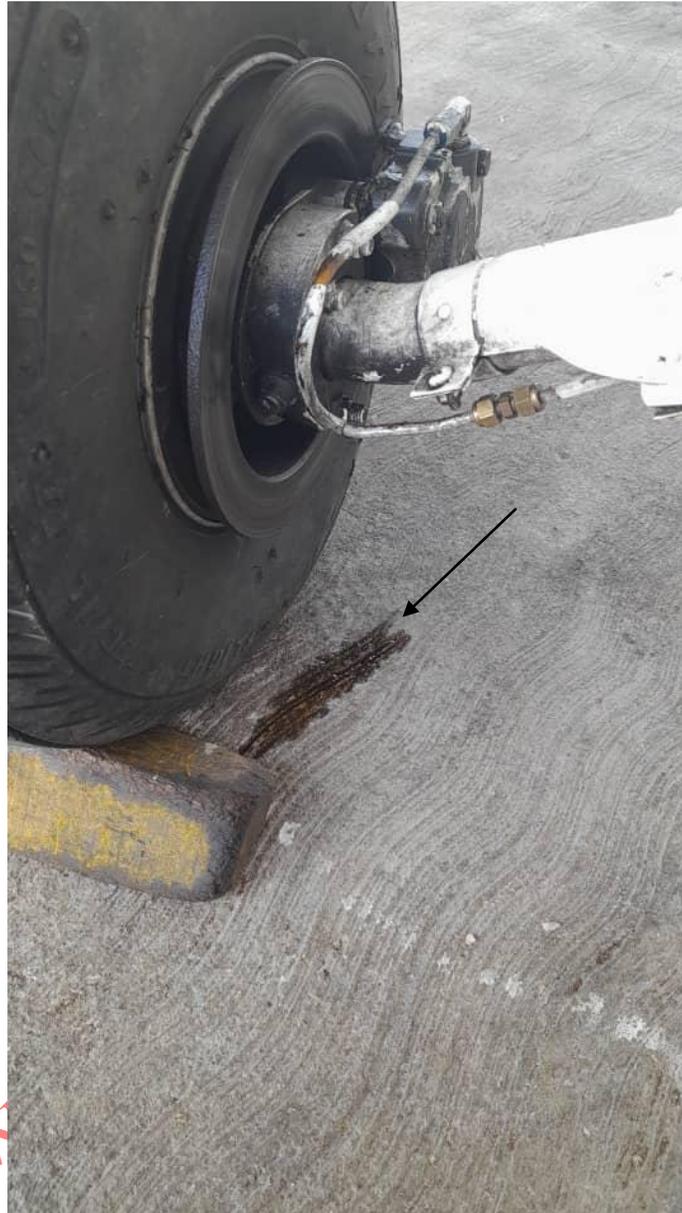
Imagen 5: Inspección del Tren principal izquierdo el cual presentaba fuga de fluido hidráulico.

La Junta Investigadora de Accidentes (JIAAC) determinó en base a la inspección realizada con los TMA la empresa, que la causa probable del incidente fue por la fuga de líquido hidráulico en la línea del sistema de frenos del tren principal izquierdo, componente (on condition).

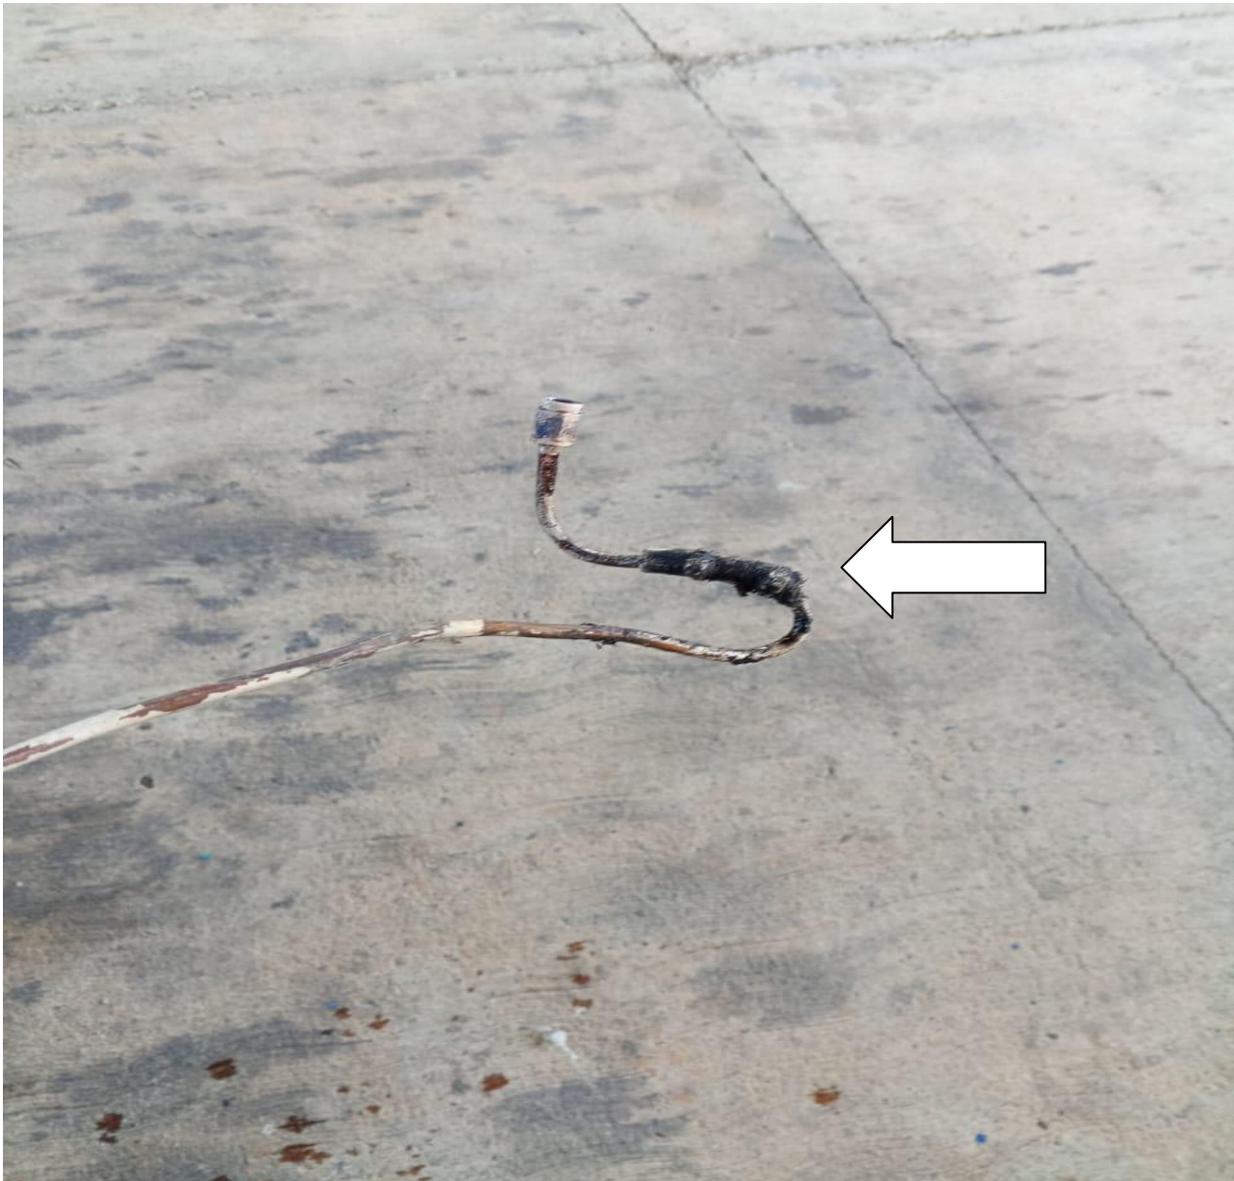
Imagen 6: Línea que presentó la fuga.
Fuente: Investigador Encargado. **Año:** 2024

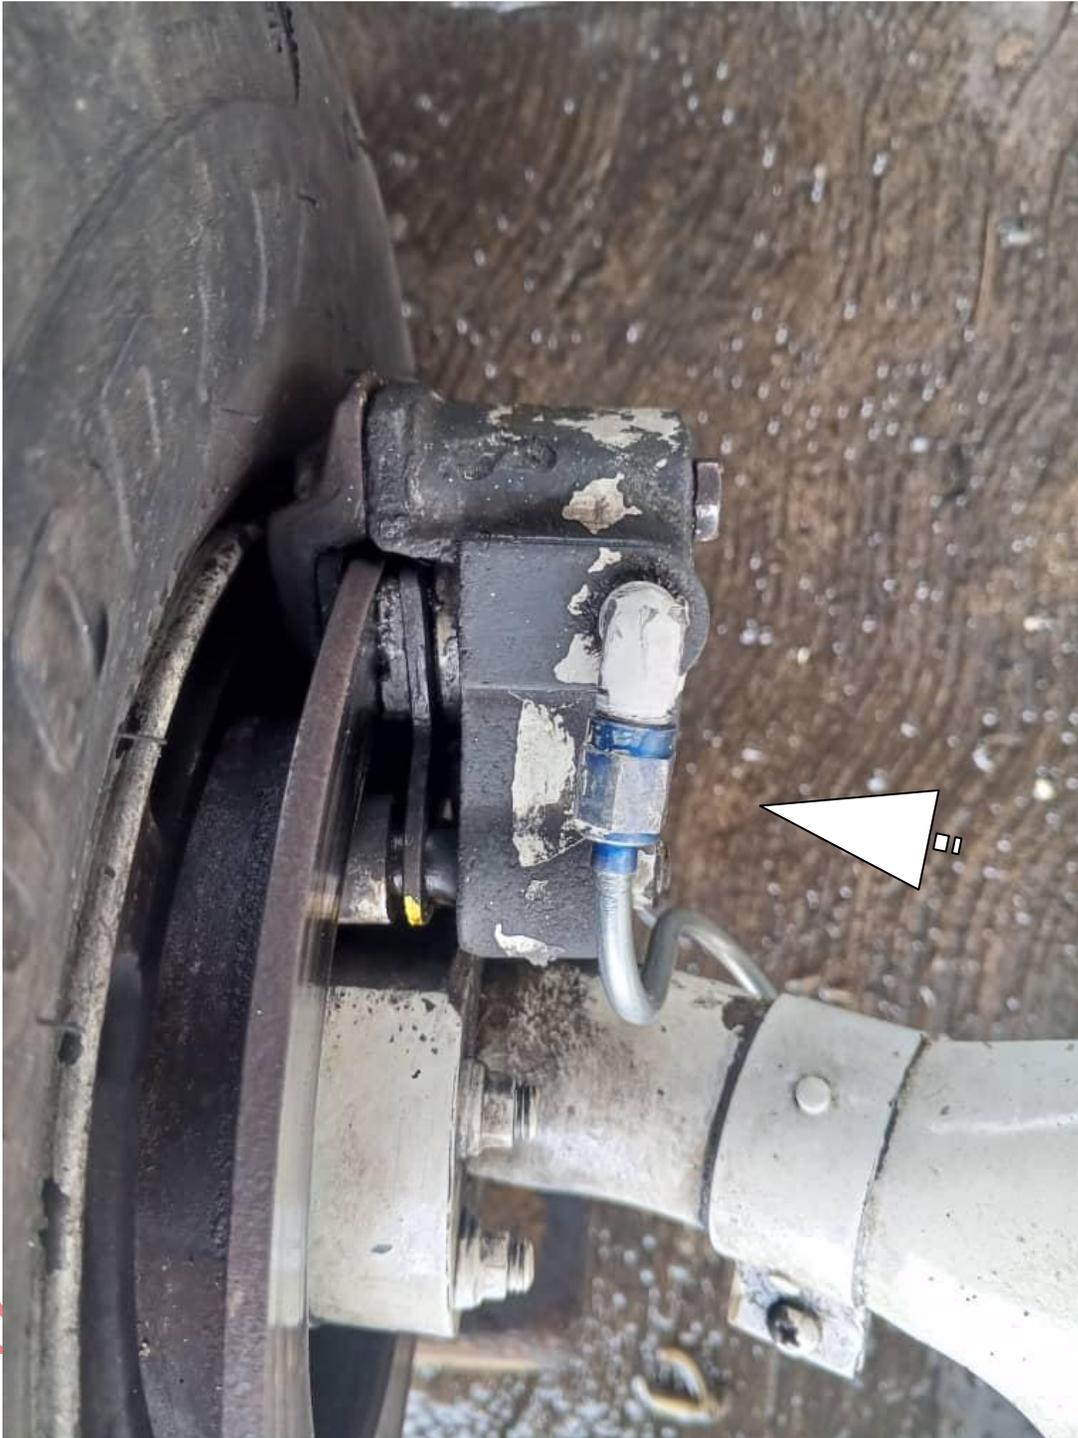
Imagen 7: Línea Instalada en el tren principal izquierdo.
Fuente: Investigador Encargado. **Año:** 2024

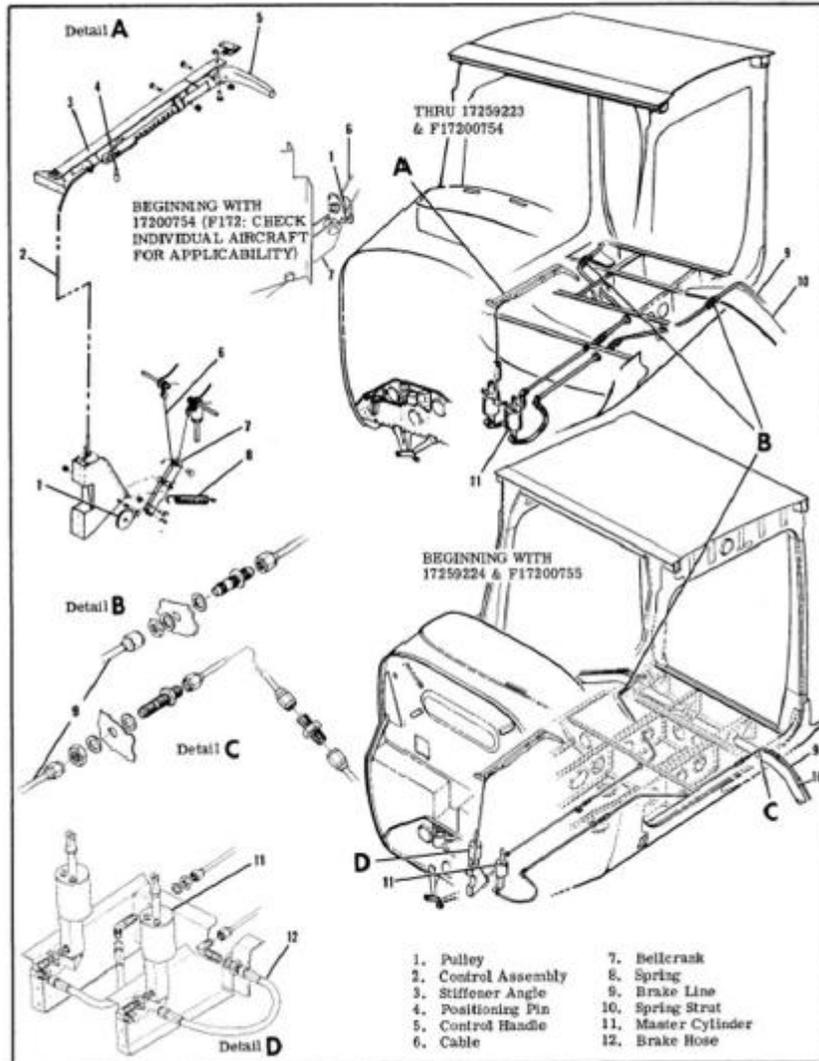
Figure 5-14. Parking Brake System

Imagen 7: Parking Brake System.
Fuente: Investigador Encargado. Año: 2024
