# INFORME PRELIMINAR

## INCIDENTE GRAVE SCF-NP/RE

**MATRÍCULA:** YV1783

## INFORME PRELIMINAR DE INCIDENTE GRAVE DE AVIACIÓN JIAAC EXPEDIENTE N° 038/2024

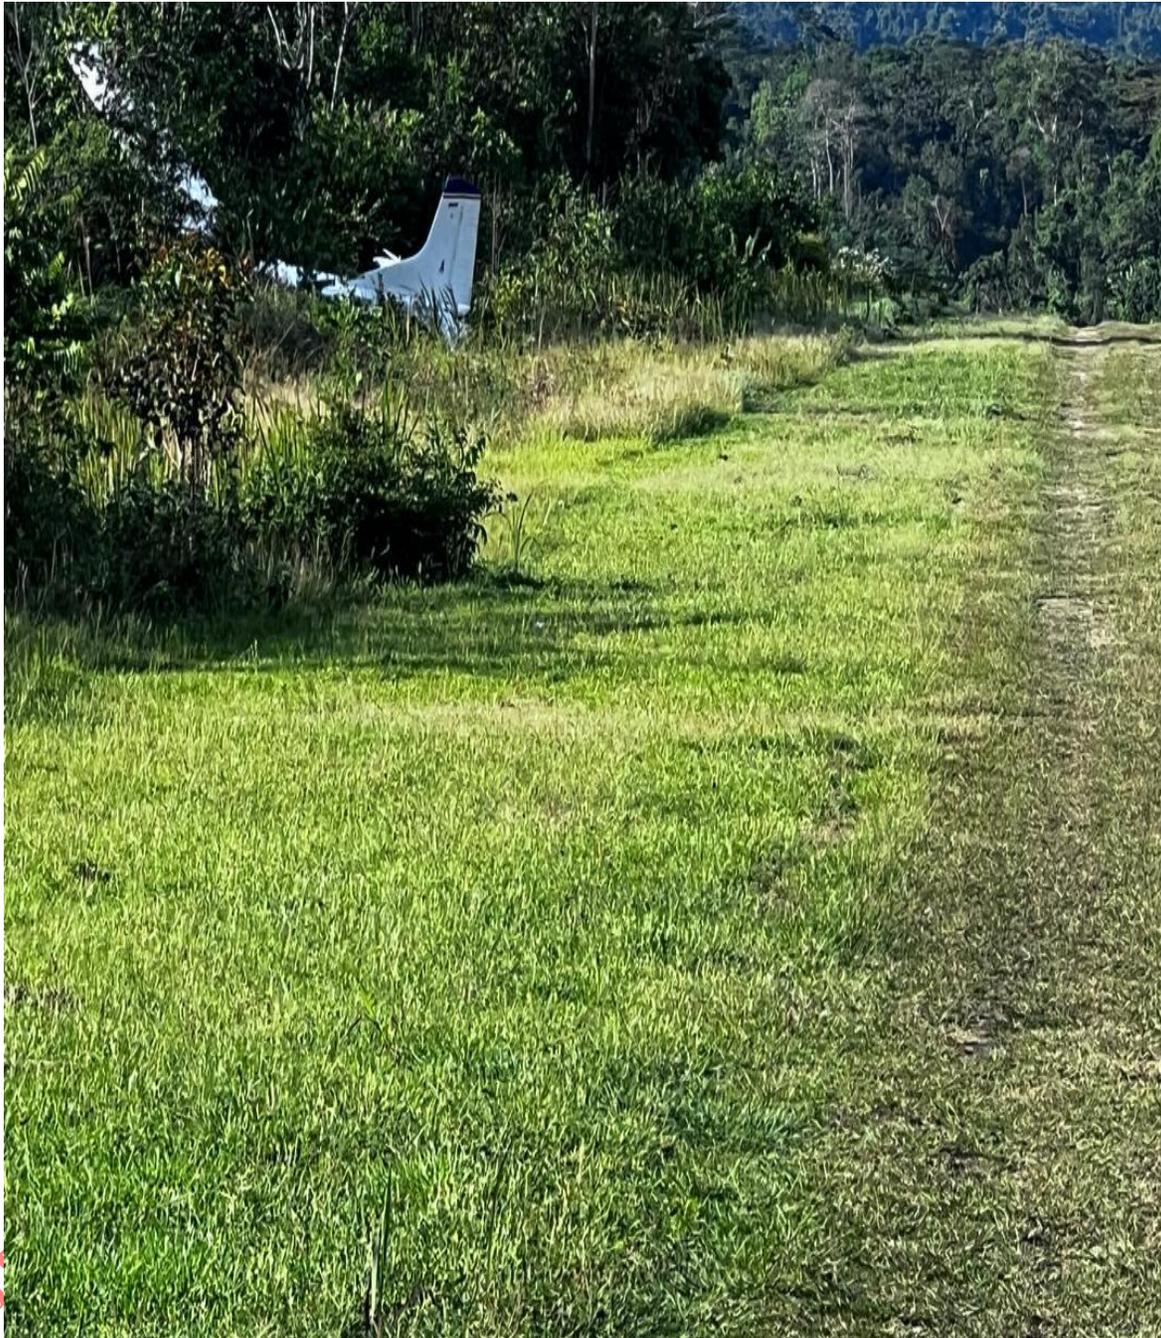
**Imagen 3. Ubicación de la Aeronave luego de la excursión de pista.**

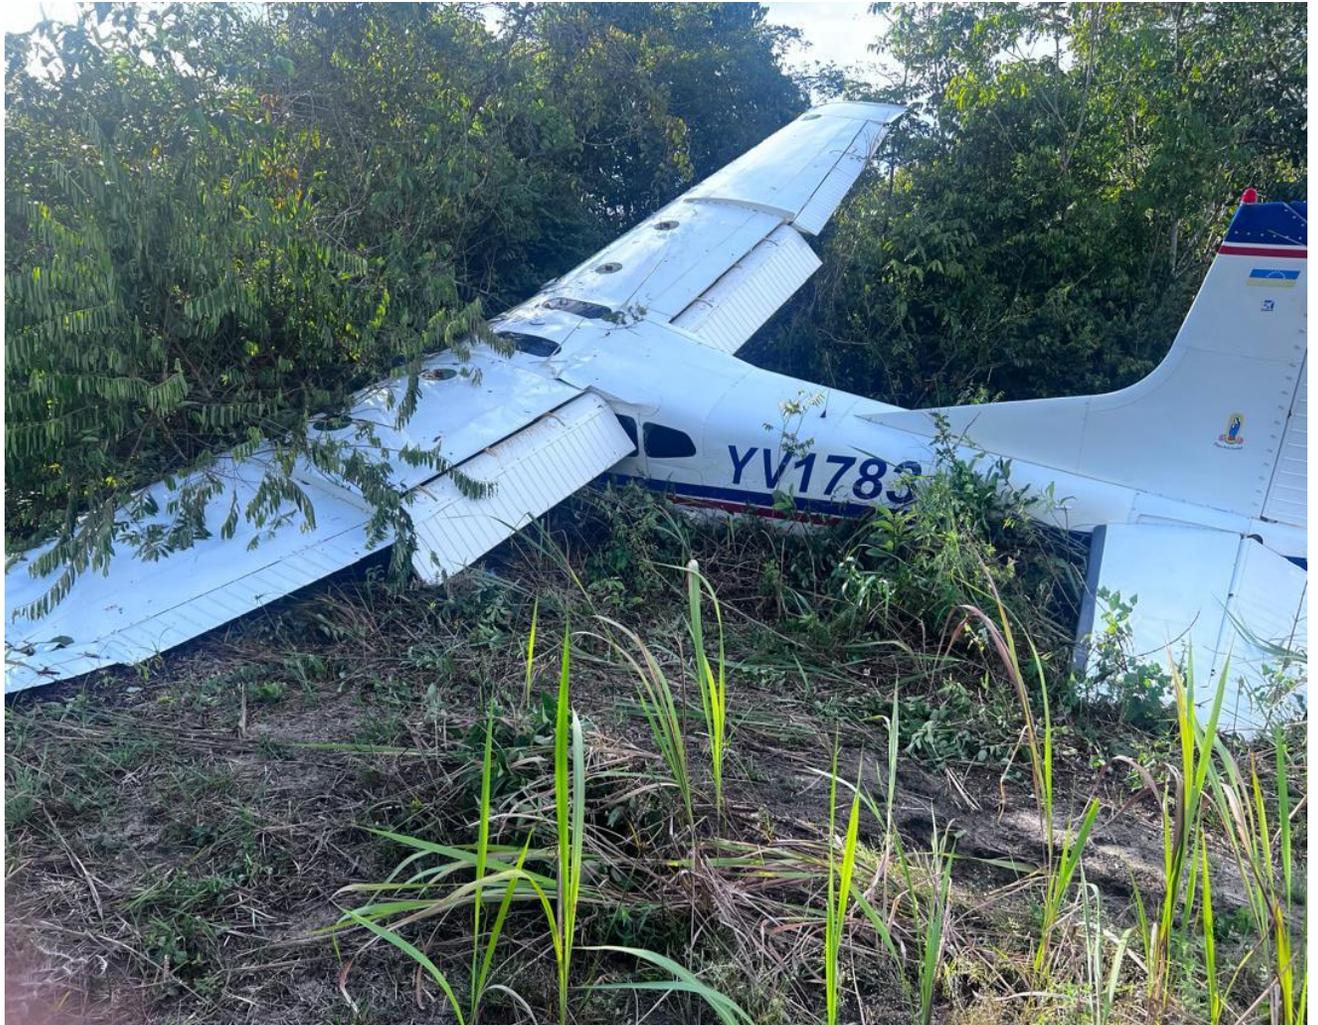
**Imagen 4. Ubicación de la Aeronave luego de la excursión de pista.**

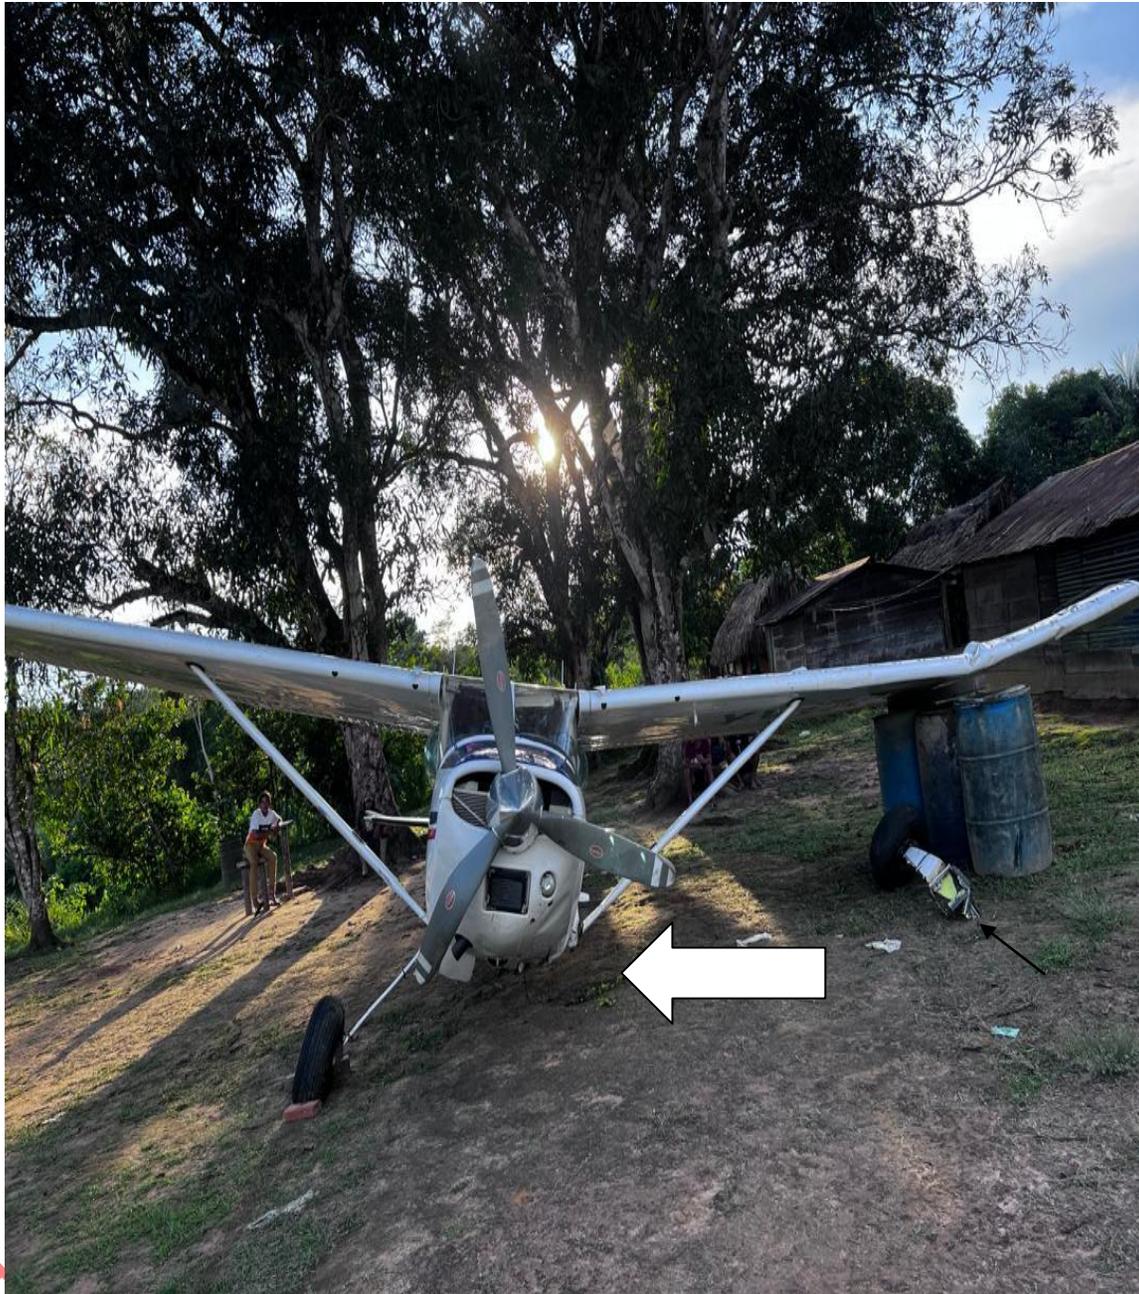
Imagen 5. Ubicación de la Aeronave fuera de la pista se puede observar la pérdida del tren principal izquierdo..

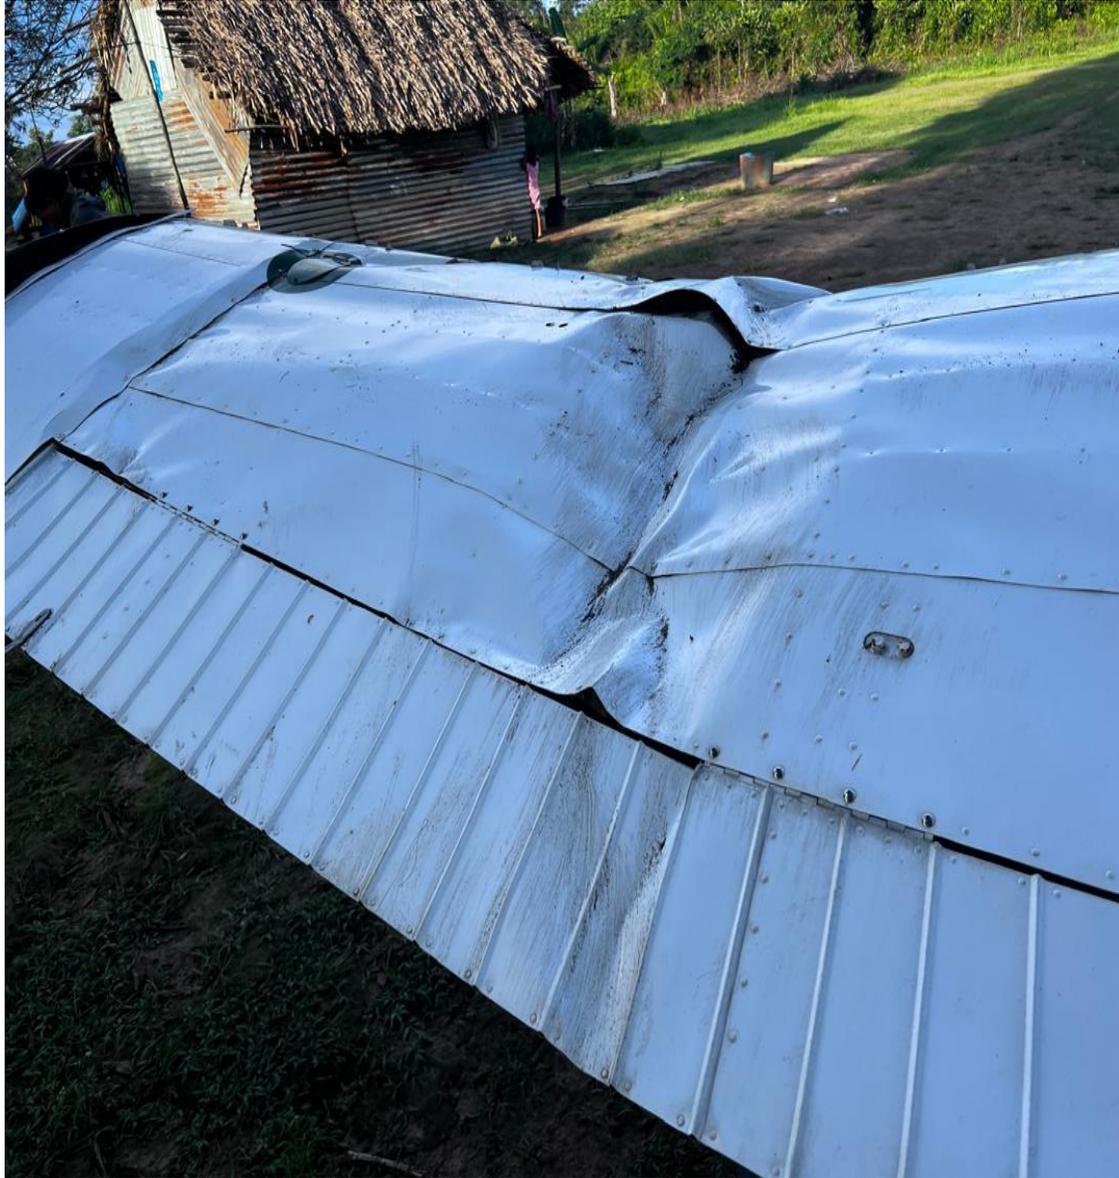
Imagen 6. Daños en el plano izquierdo WS 100.5D

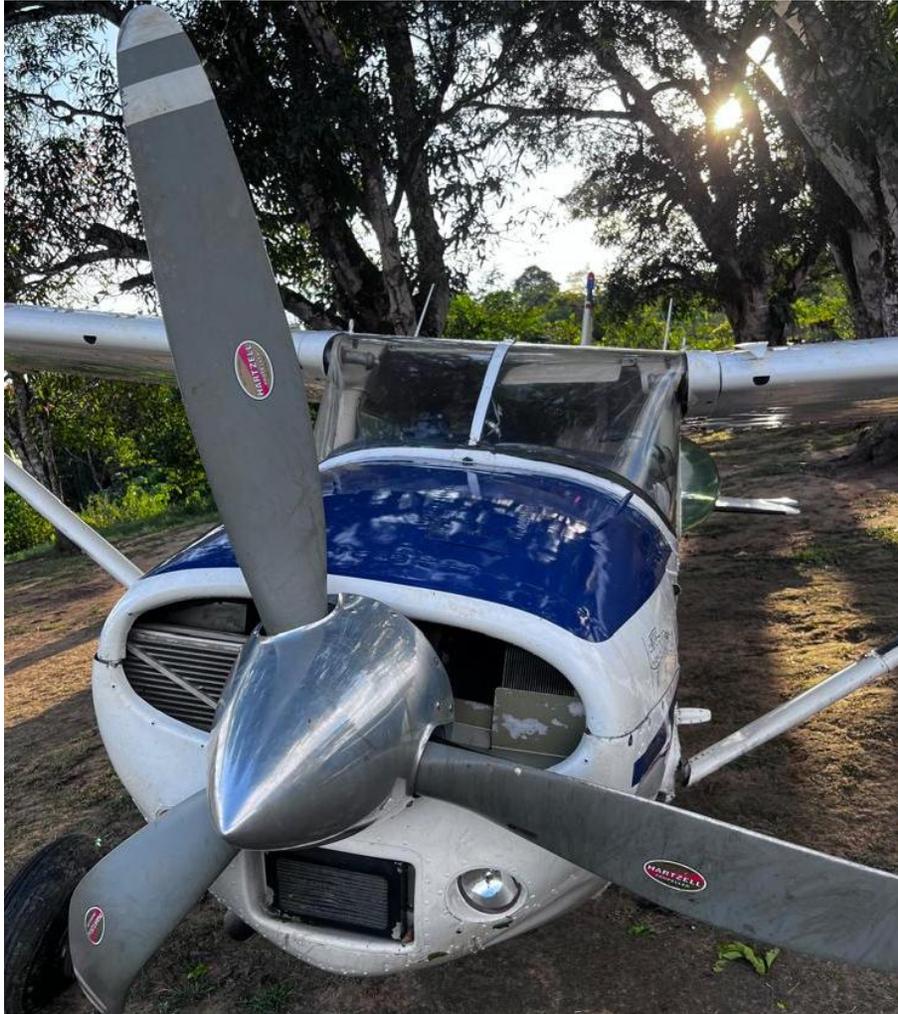
**Imagen 6. Palas YV1783.**
