# INFORME PRELIMINAR

## INCIDENTE GRAVE SCF-NP/RI/WILD

**MATRÍCULA:** YV2961

**MODELO:** LR 55

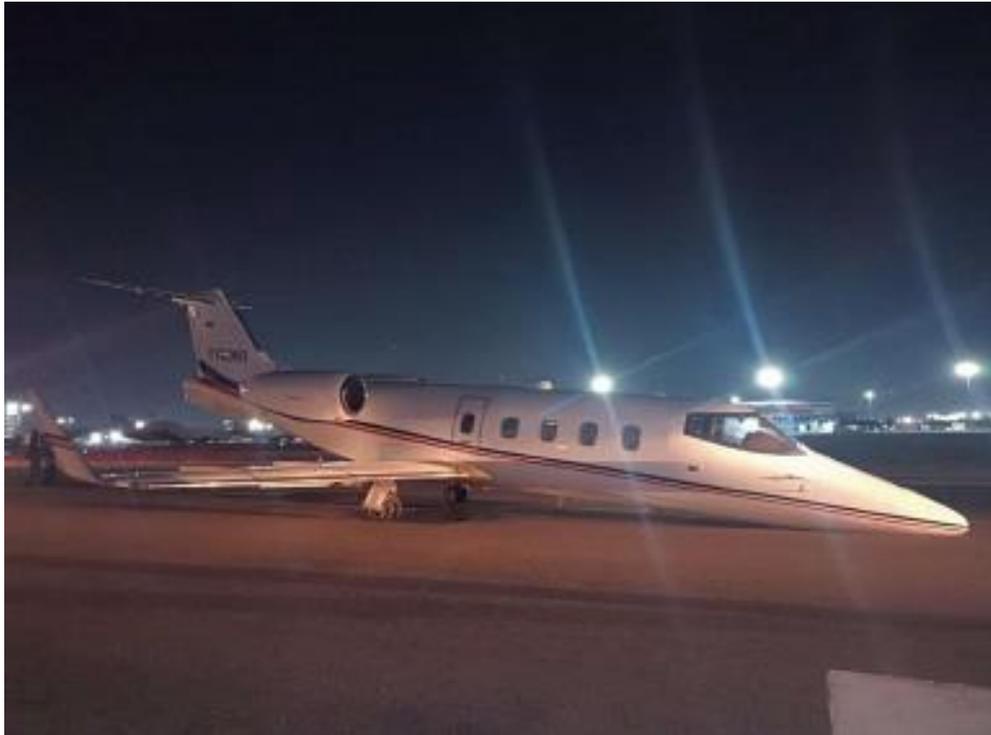
**Imagen 2:** YV2961.  
**Fuente:** Investigador Encargado. **Año:** 2024

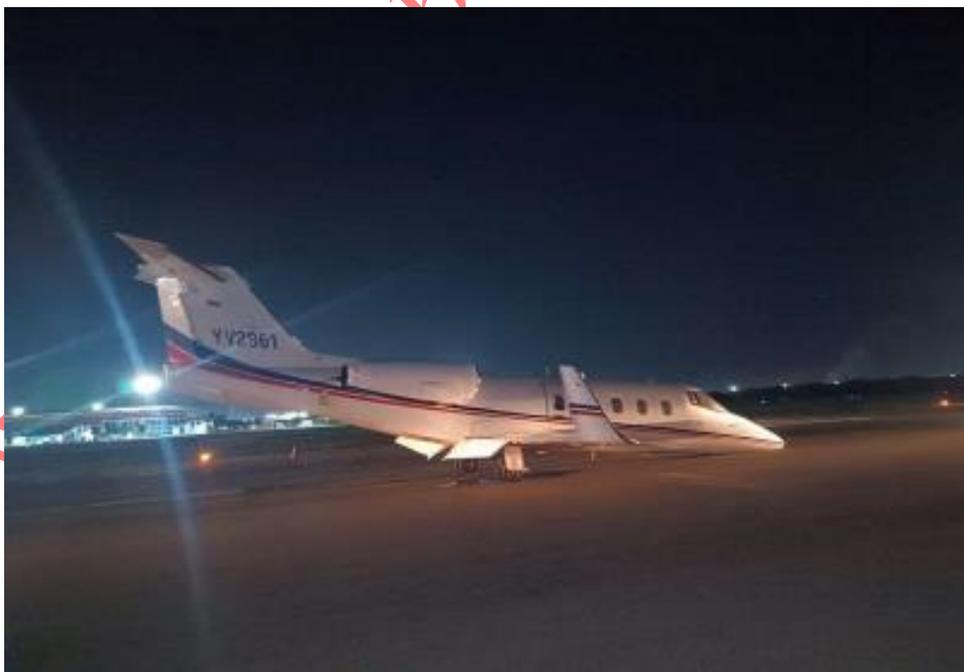
**Imagen 3:** YV2961.  
**Fuente:** Investigador Encargado. **Año:** 2024

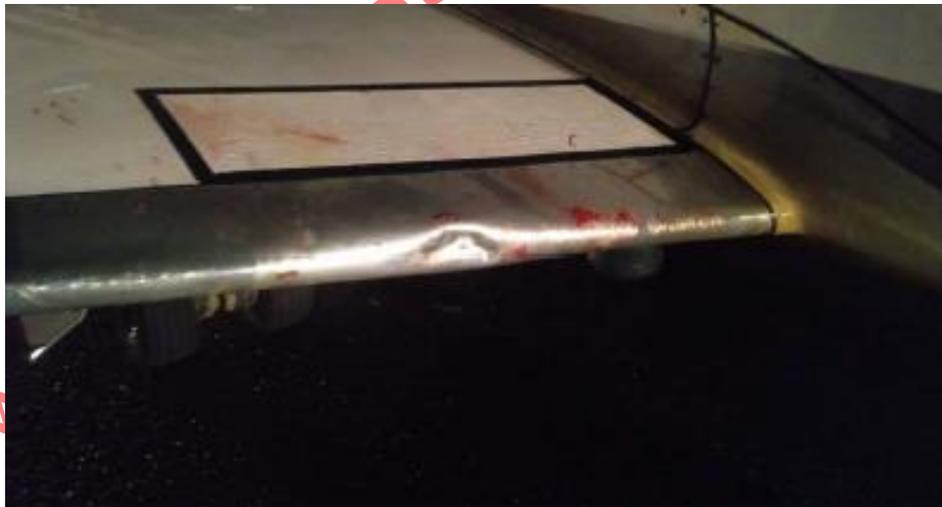
**Imagen 5:** Daños plano derecho por impacto del venado.  
**Fuente:** Investigador Encargado. **Año:** 2024

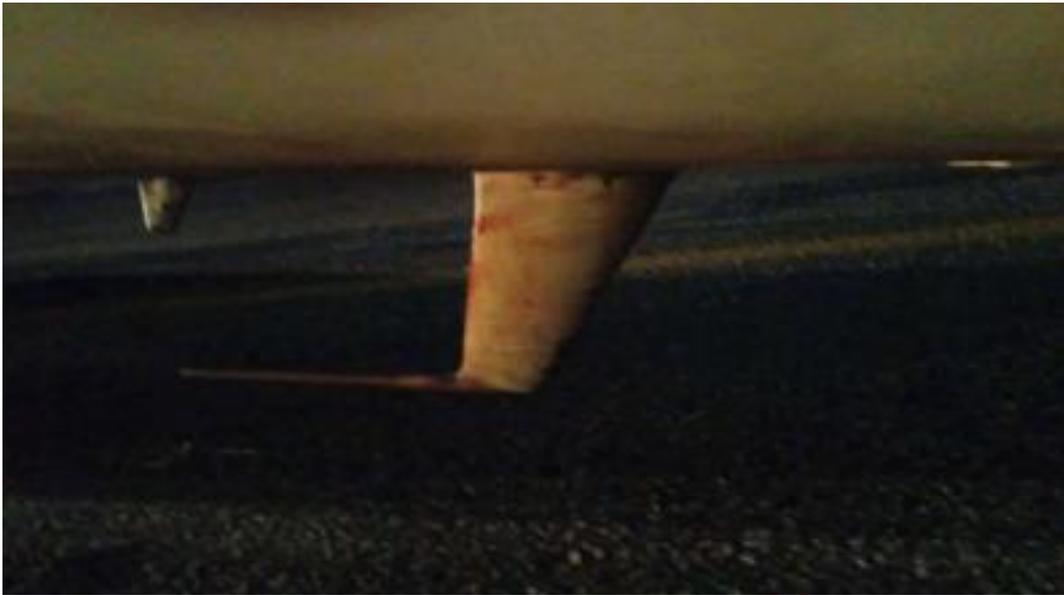
**Imagen 6:** Daños Antena YV2961.  
**Fuente:** Investigador Encargado. **Año:** 2024

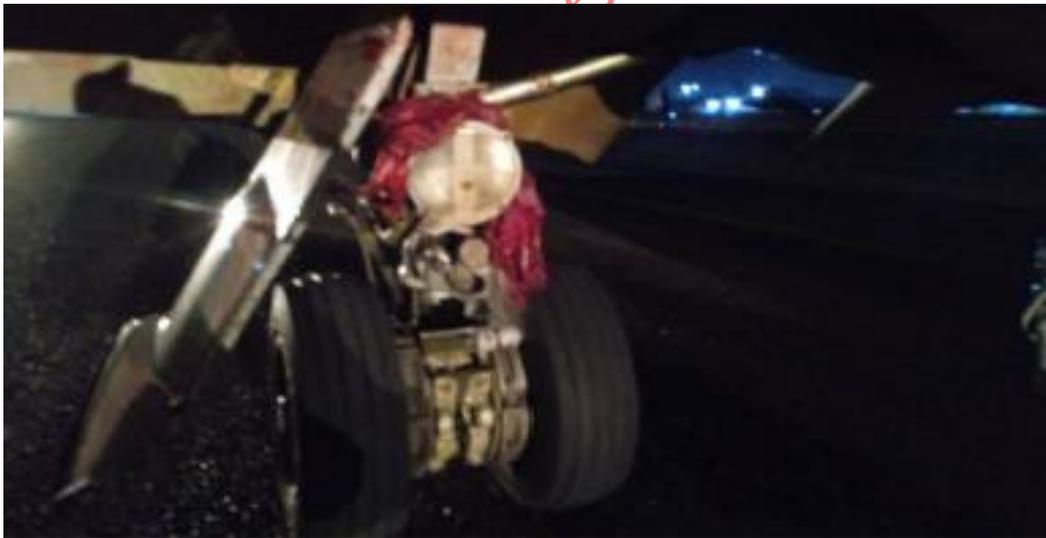
**Imagen 7:** Restos del venado tren principal derecho.  
**Fuente:** Investigador Encargado. **Año:** 2024

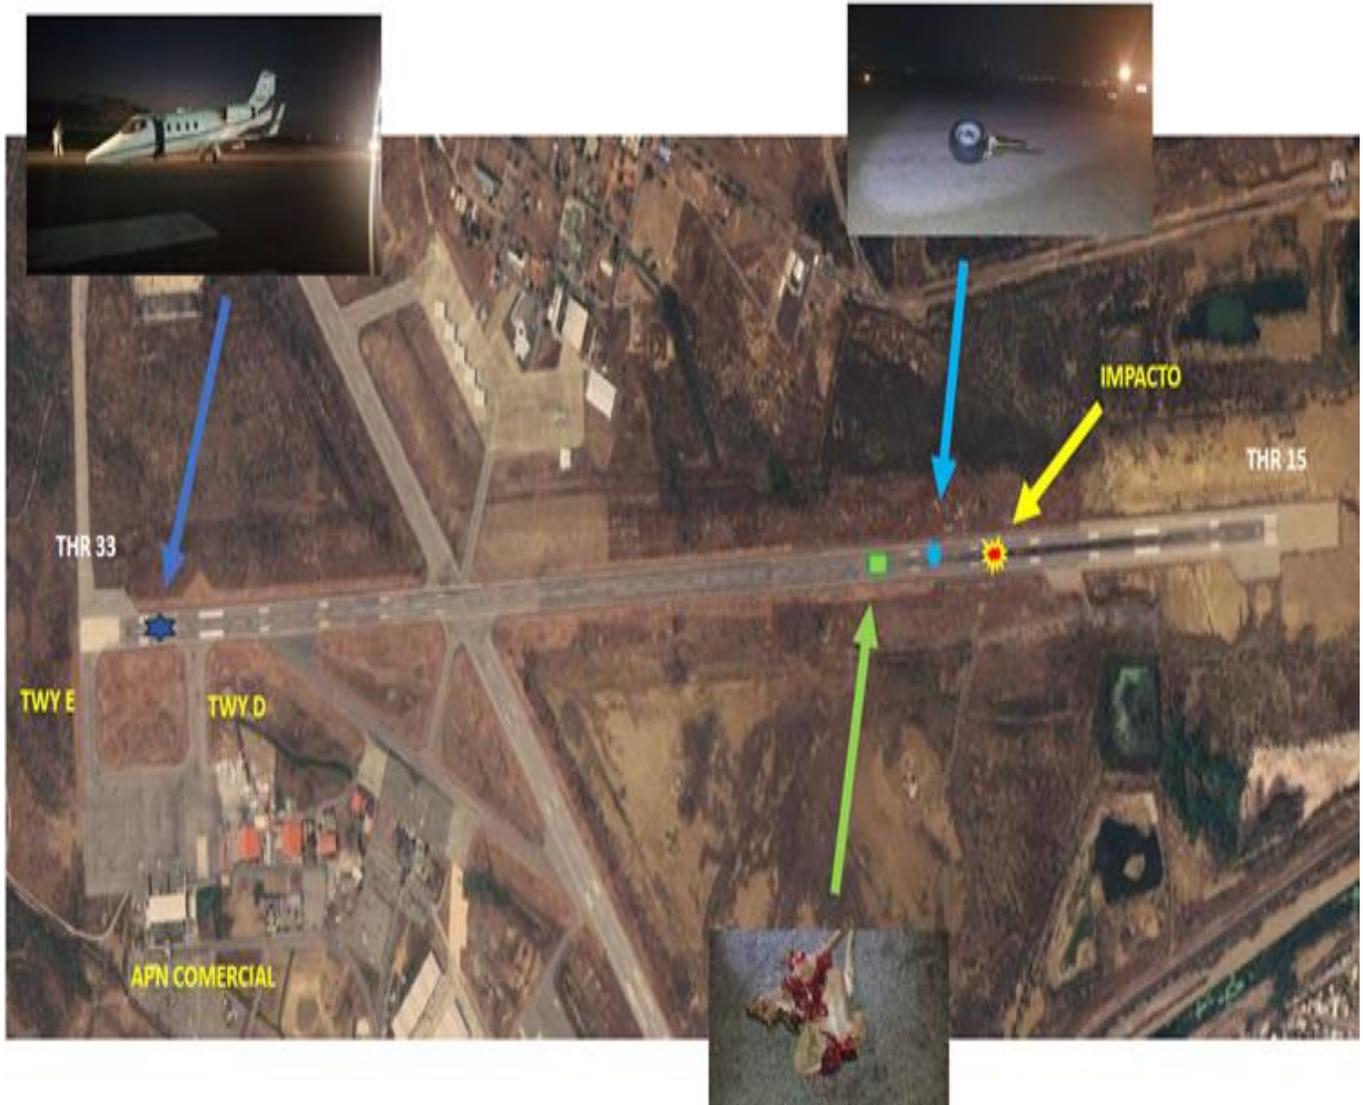
**Imagen 8:** Ubicación del Impacto, restos del venado, ubicación del tren de nariz y aeronave Al final de la pista.

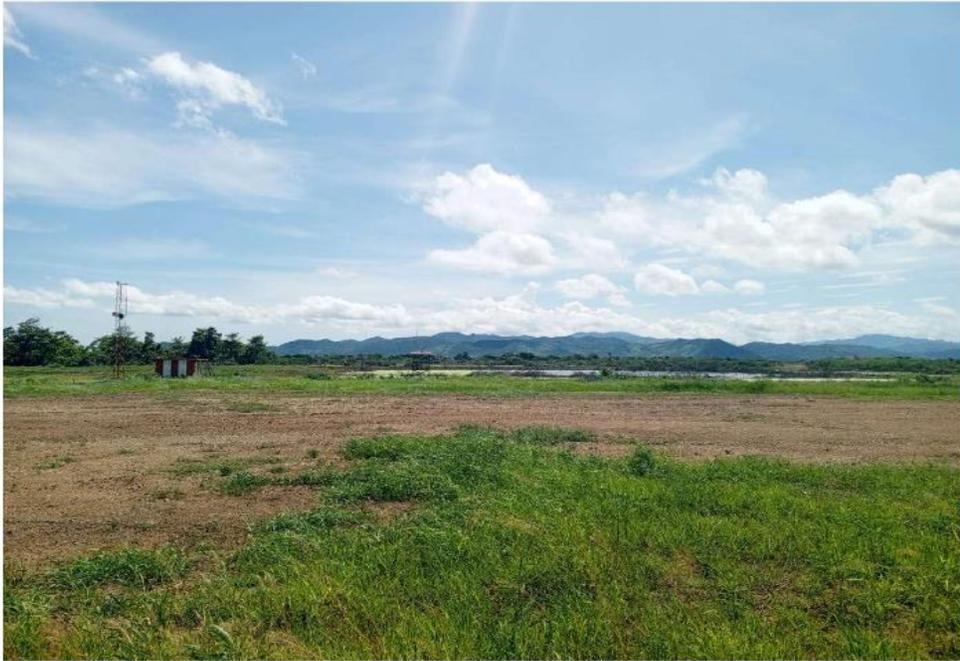
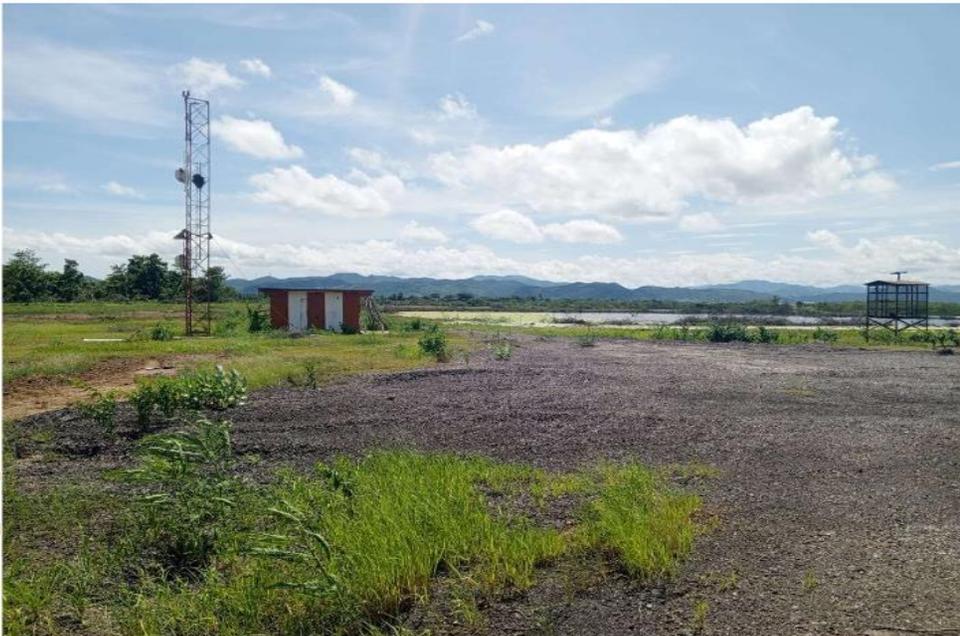
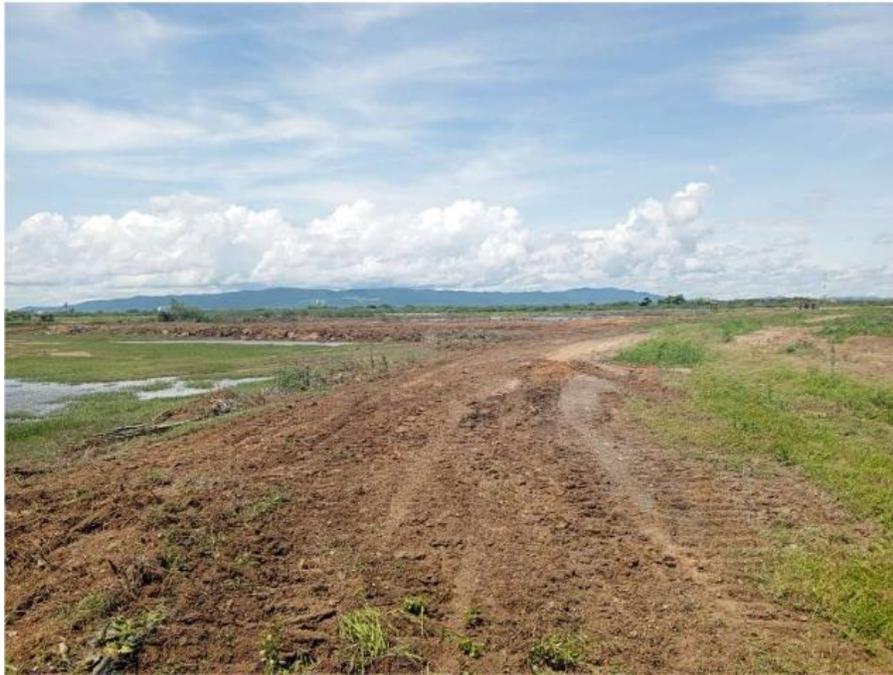
- c. Se pudo constatar la deforestación de las áreas adyacentes a las pistas y cuerpos de agua así como los trabajos de preparación para el drenaje de los cuerpos de agua.

**Imagen 10:** Áreas deforestadas  
**Fuente:** Investigador Encargado. **Año:** 2024

**Imagen 11:** Áreas deforestadas  
**Fuente:** Investigador Encargado. **Año:** 2024

**Imagen 12:** Áreas deforestadas  
**Fuente:** Investigador Encargado. **Año:** 2024

1. Se recomienda realizar las gestiones necesarias para la culminación de la cerca perimetral en pro de la Seguridad Operacional.
2. Culminar las gestiones necesarias en coordinación con el Ministerio del Poder Popular para el Ecosocialismo de Anzoátegui, para la captura y reubicación de la fauna silvestre.

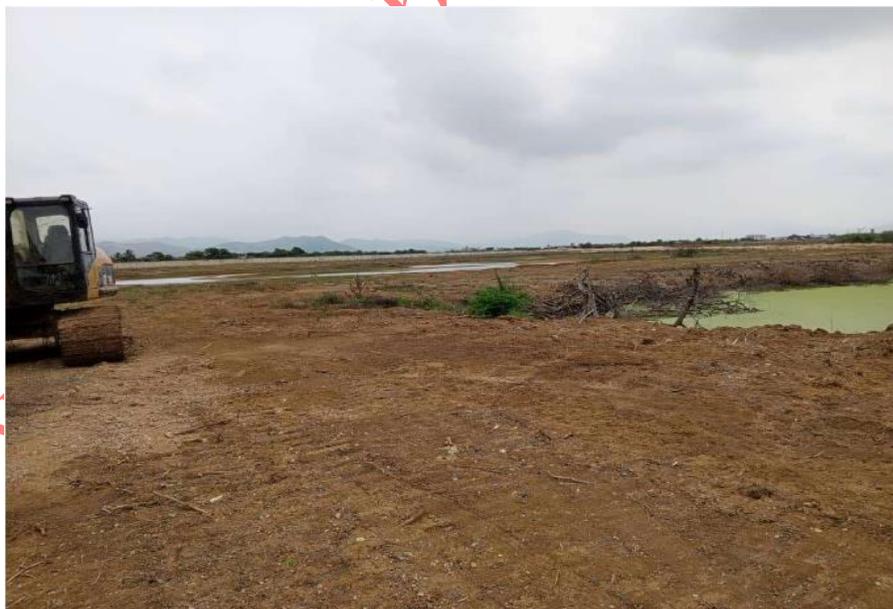
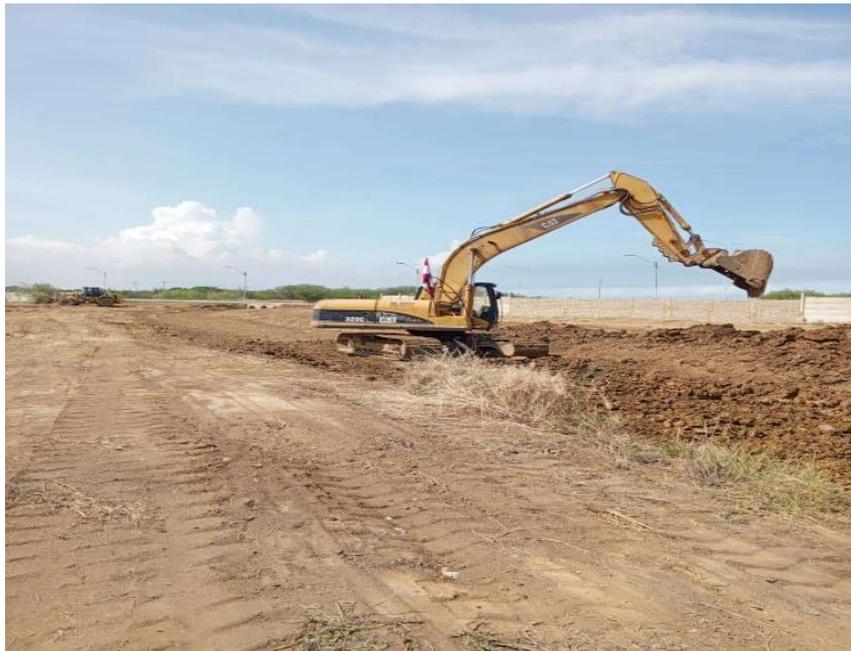
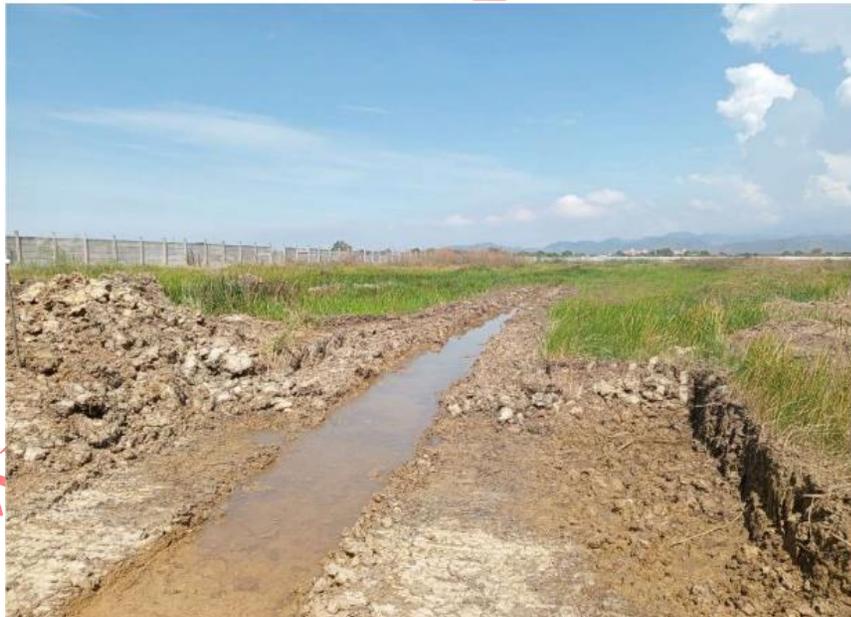
**Imagen 13:** Trabajos para el drenaje  
**Fuente:** Investigador Encargado. **Año:** 2024

**Imagen 14:** Trabajos para el drenaje  
**Fuente:** Investigador Encargado. **Año:** 2024

**Imagen 15:** Trabajos para el drenaje  
**Fuente:** Investigador Encargado. **Año:** 2024

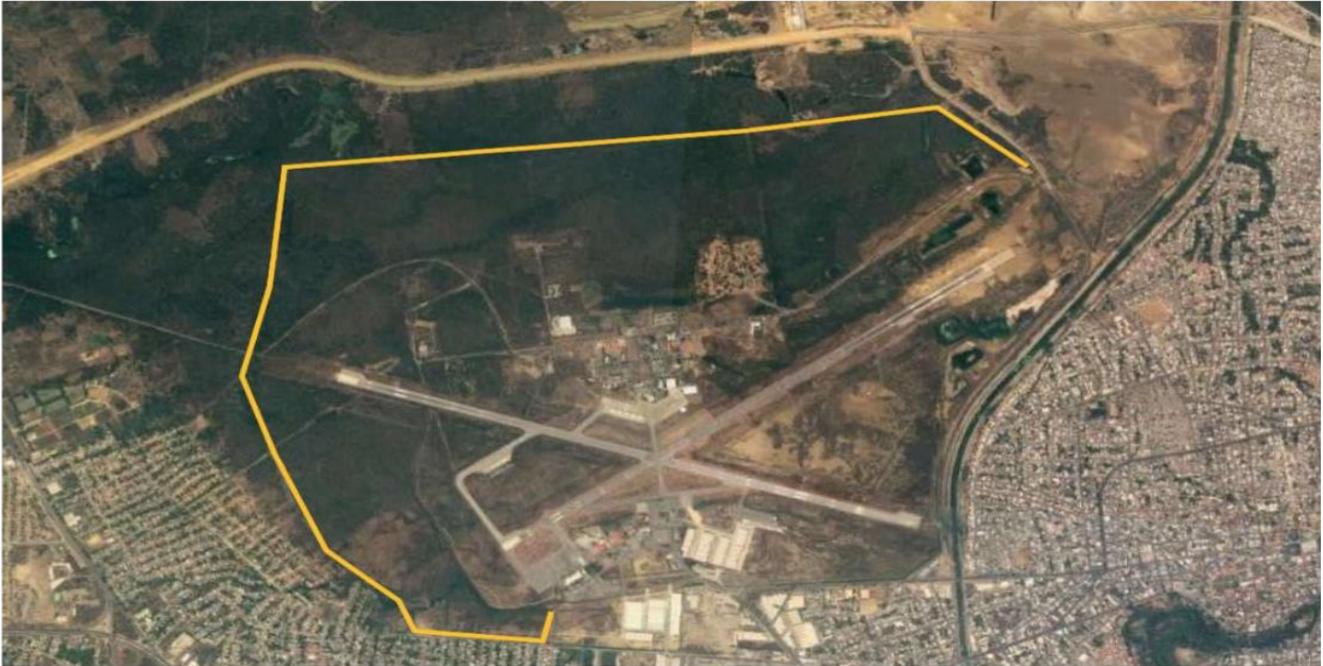
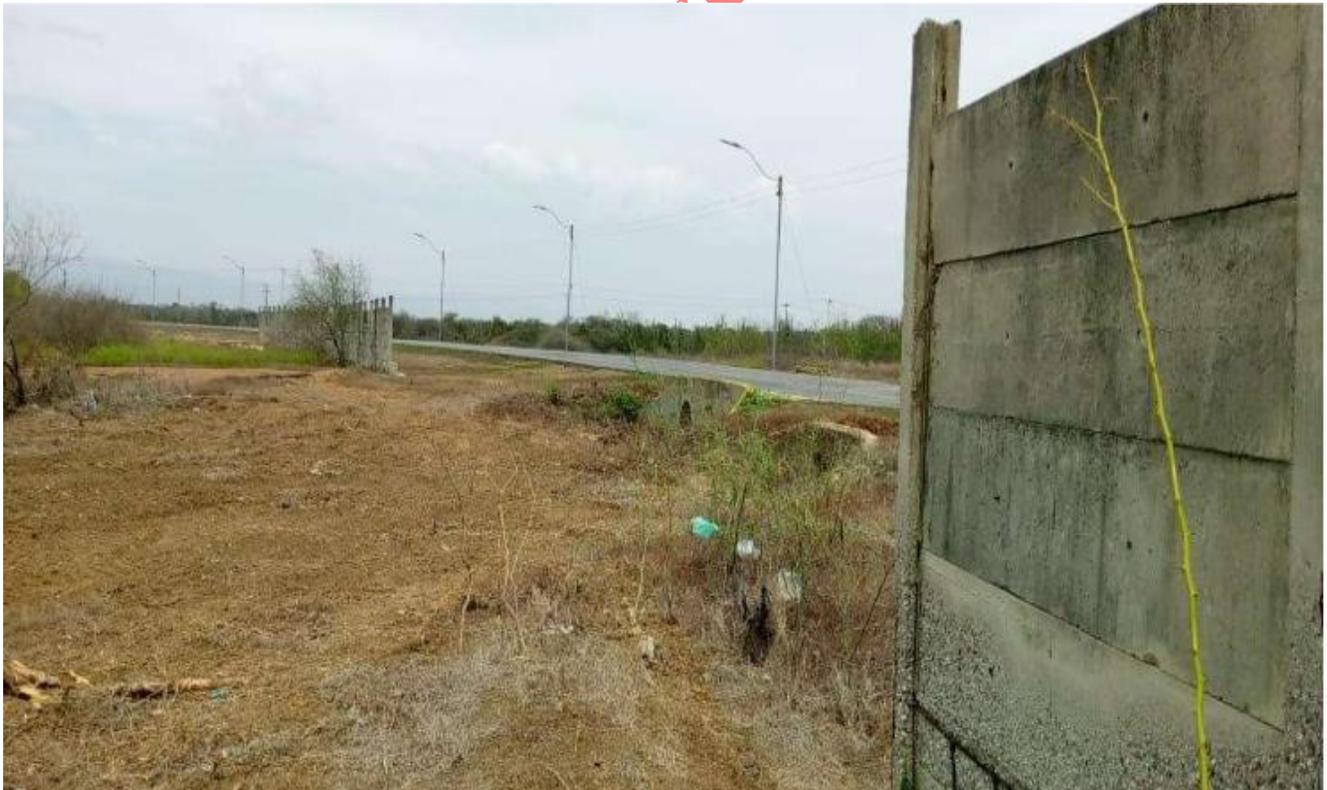
- d. Se pudo constatar la cerca perimetral faltante.

**Imagen 16:** Cerca Perimetral faltante  
**Fuente:** Investigador Encargado. **Año:** 2024

**Imagen 17:** Cerca Perimetral faltante  
**Fuente:** Investigador Encargado. **Año:** 2024
