# INFORME PRELIMINAR

**INCIDENTE GRAVE**  
**SCF-PP**

**MATRÍCULA:** YV2724

## INFORME PRELIMINAR DE INCIDENTE GRAVE DE AVIACIÓN JIAAC EXPEDIENTE N°001/2025

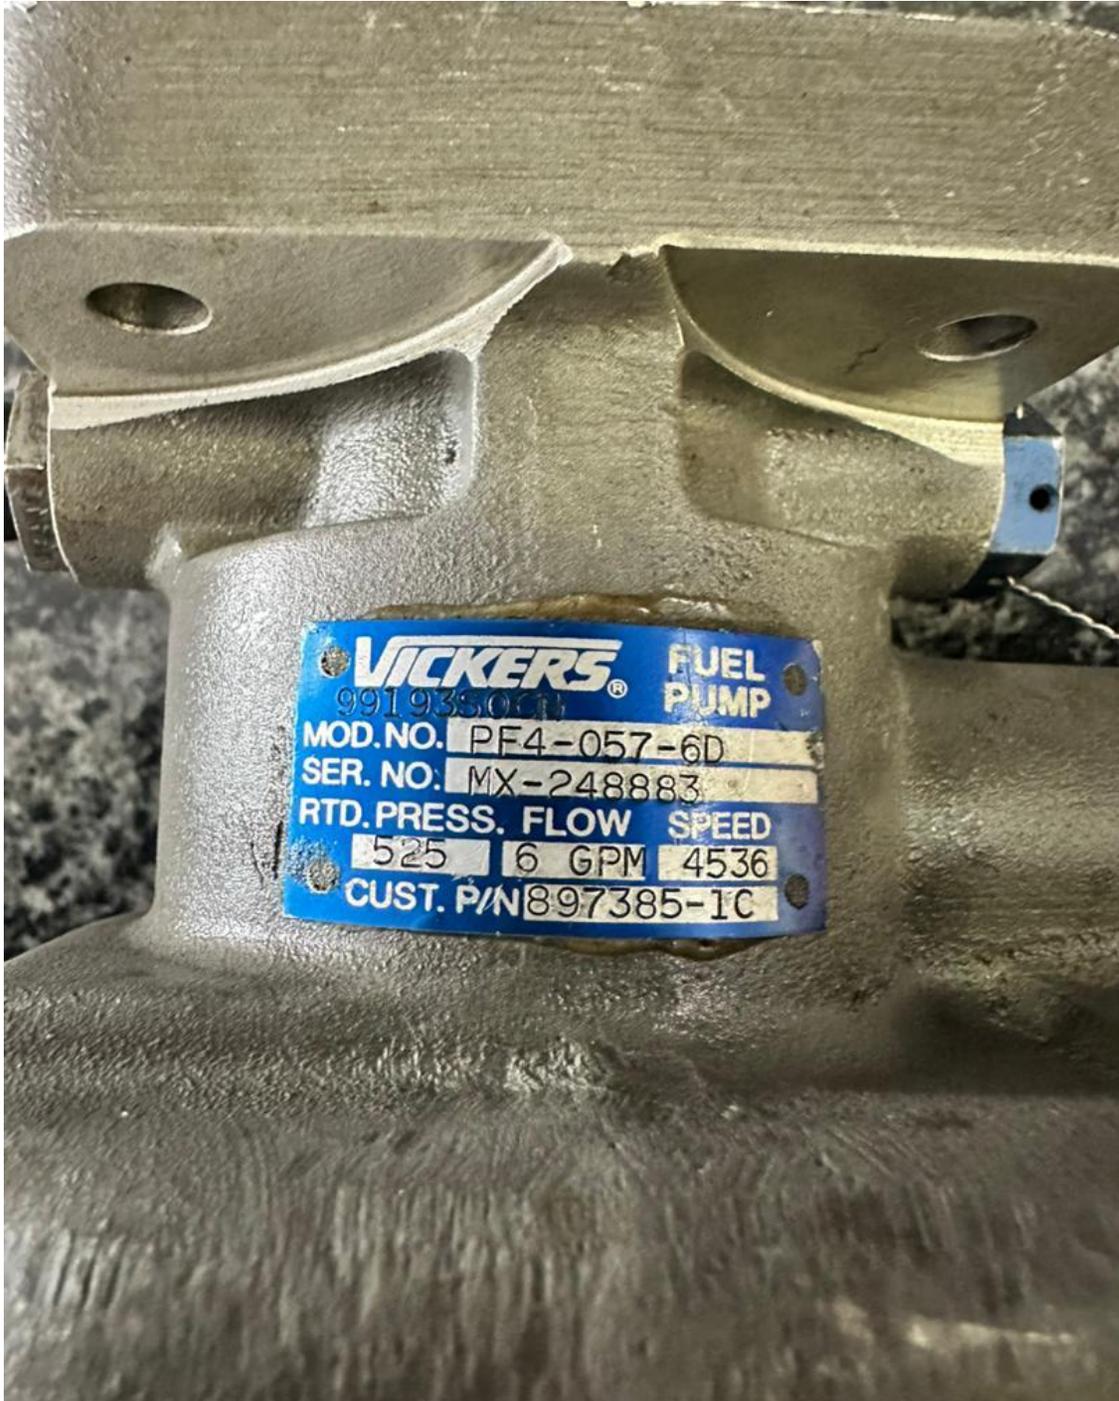
**Figura 2.** Serial de la bomba de combustible que será instalada en la aeronave YV2724.

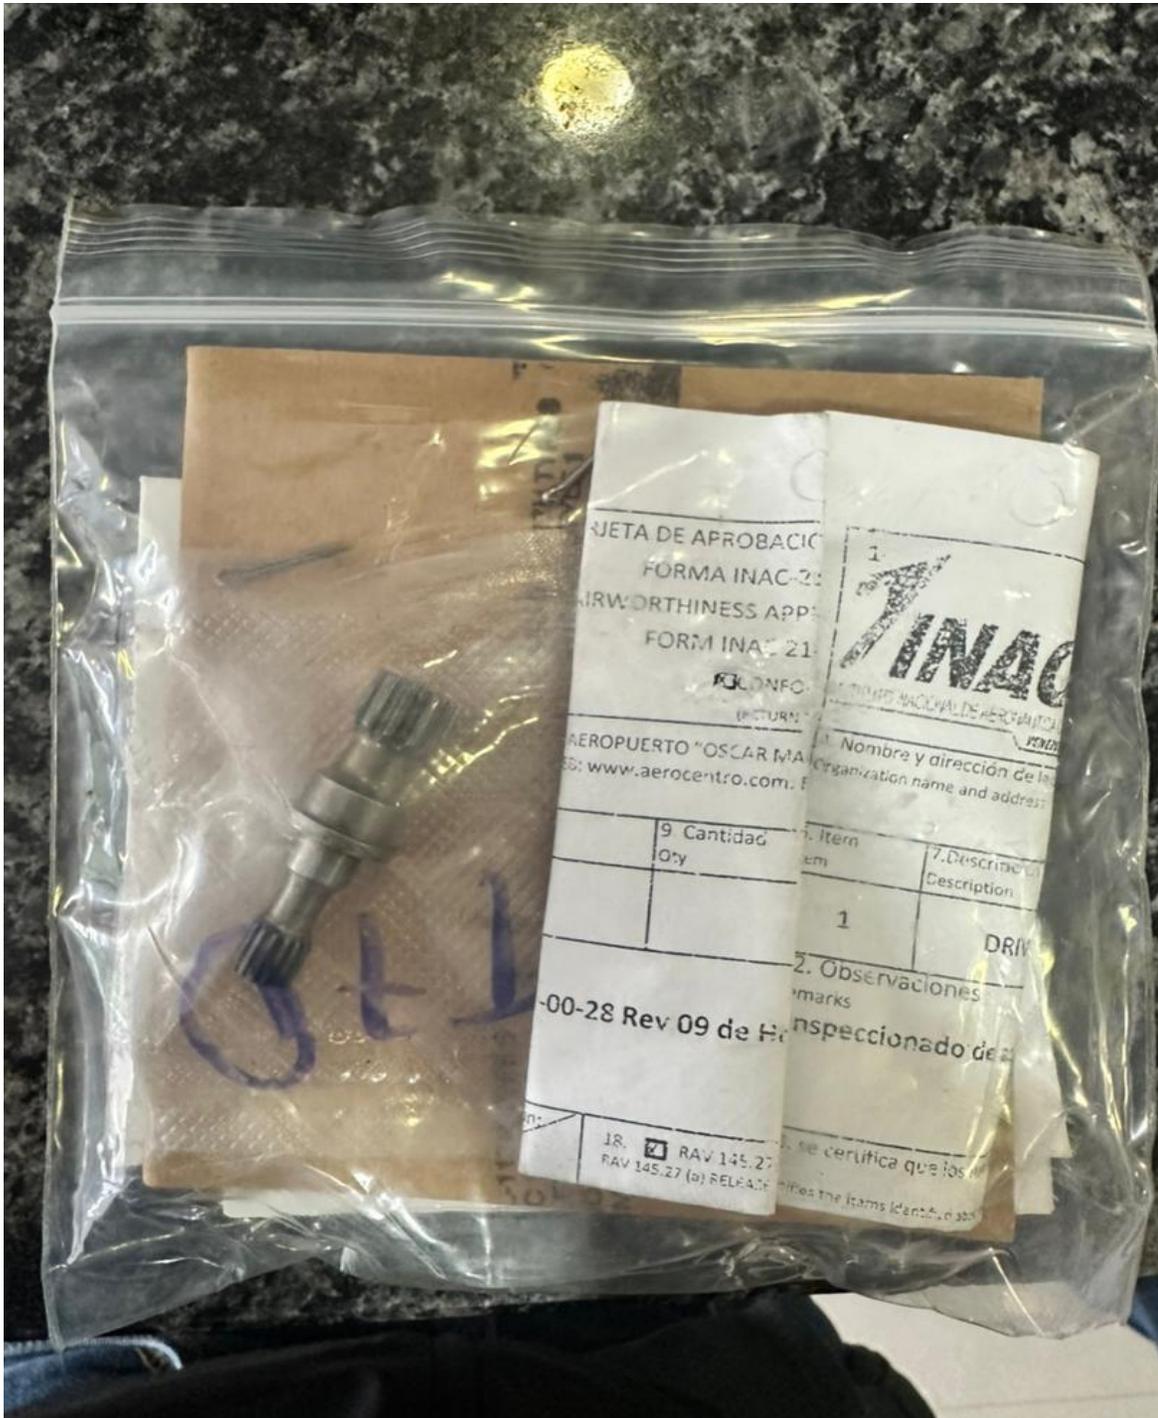
Figura 3. Eje impulsor de la bomba de combustible.  
Fuente: Investigador Encargado. Año: 2025

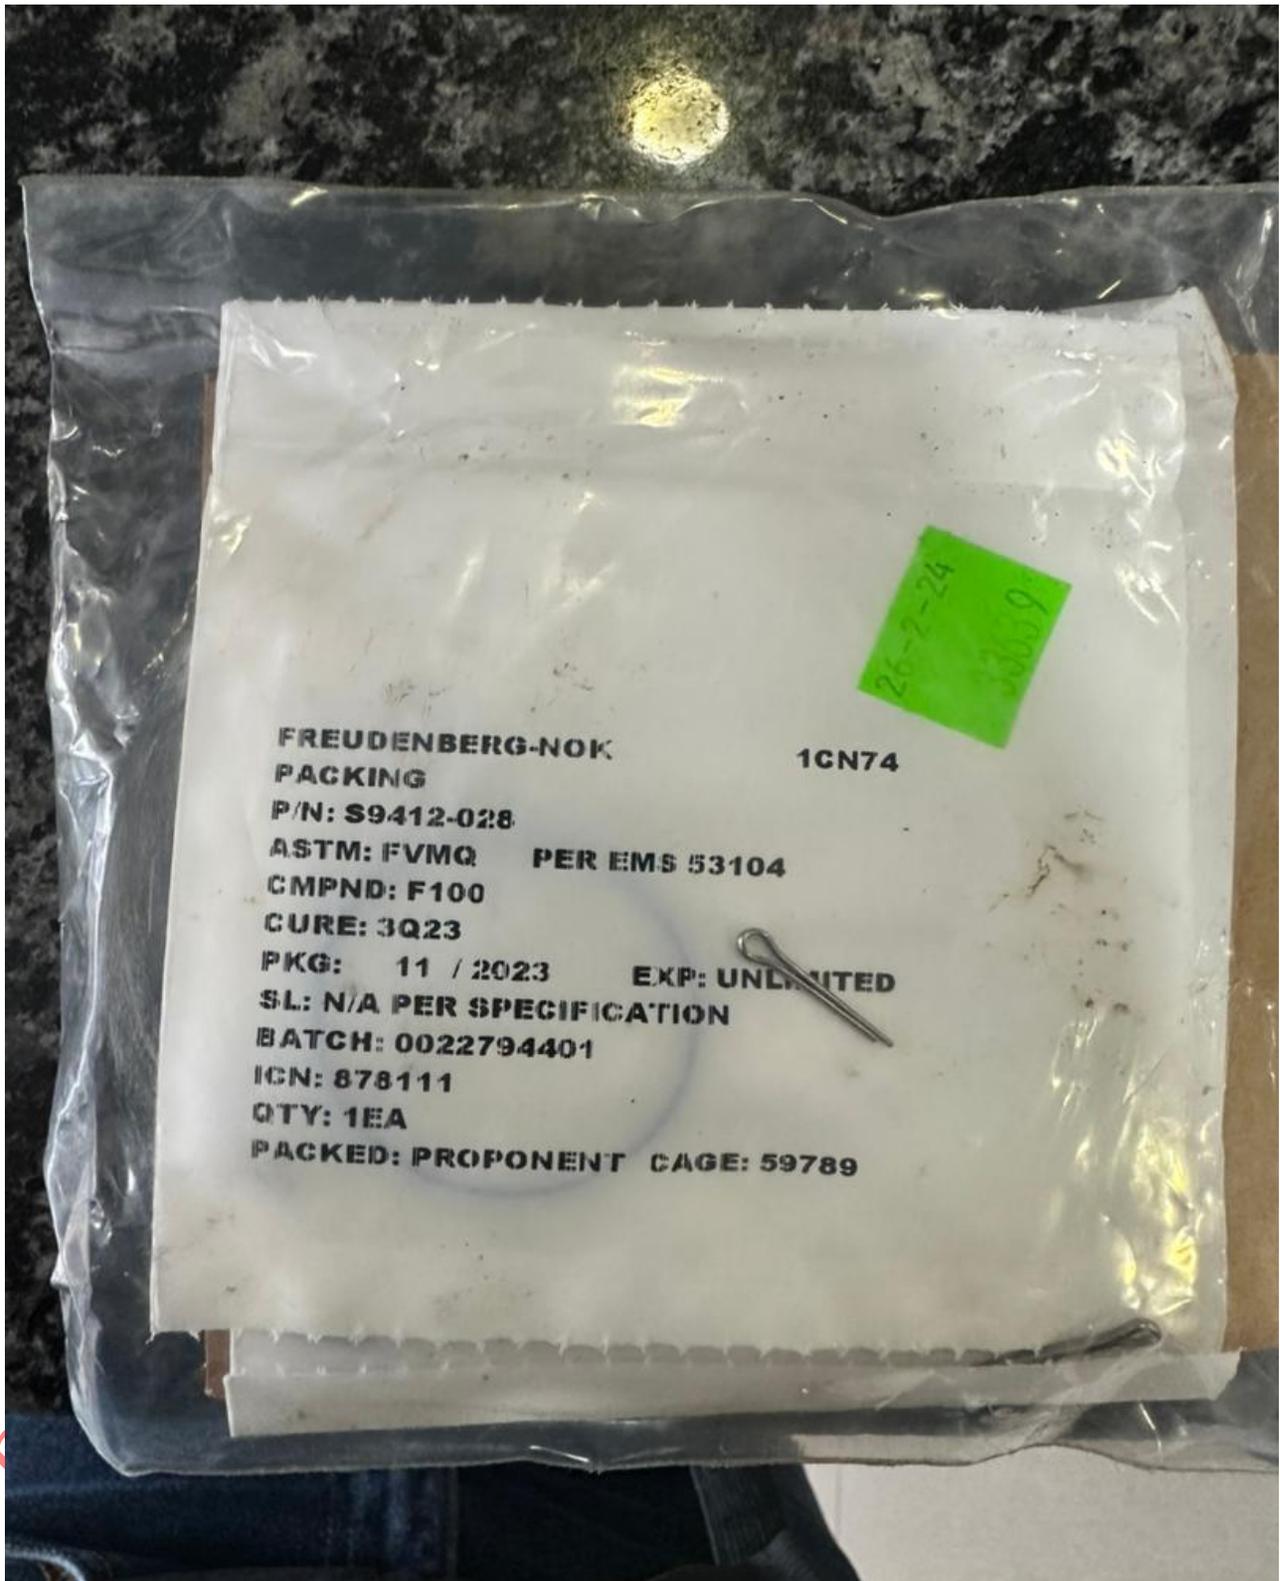
Figura 4. Cupilla del componente de la aeronave YV2724.  
Fuente: Investigador Encargado. Año: 2025

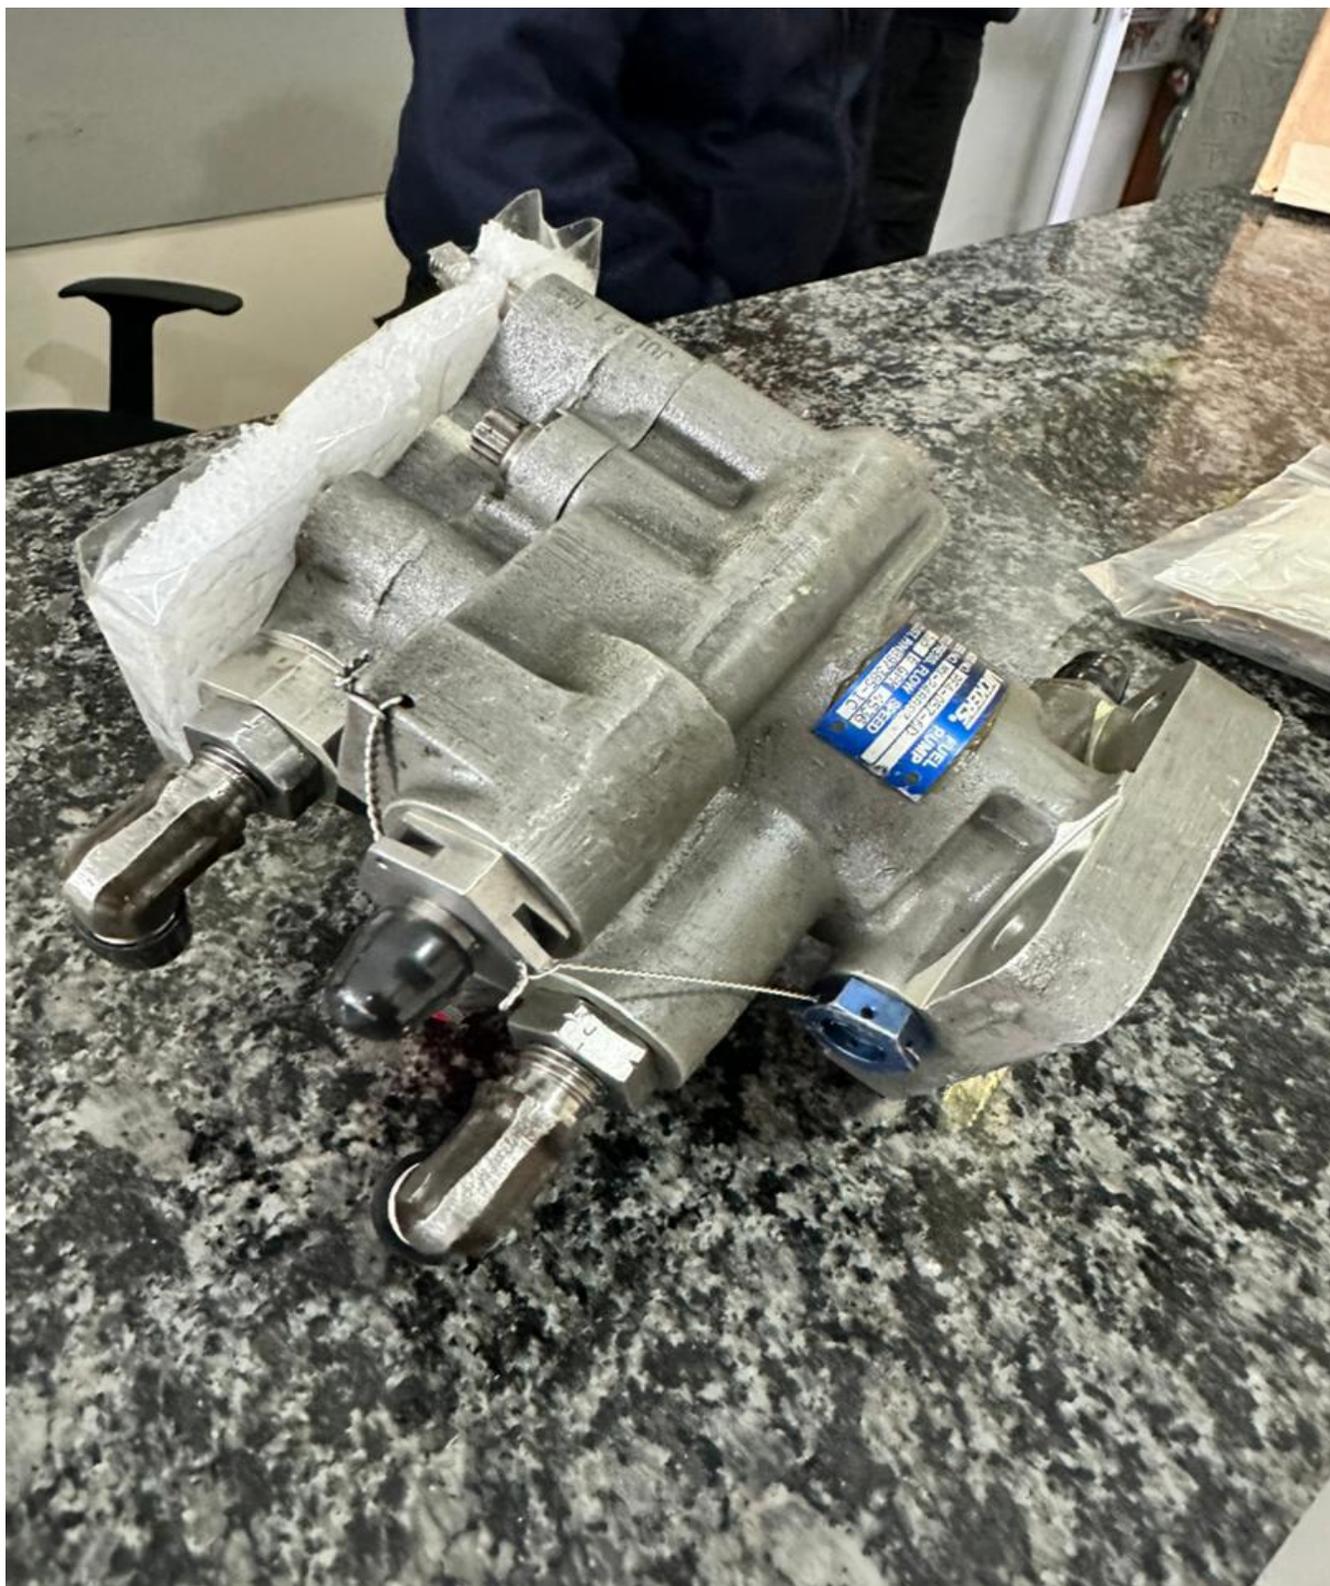
**Figura 5.** Bomba de combustible nueva que será instalada a la aeronave YV2724.  
**Fuente:** Investigador Encargado. **Año:** 2025

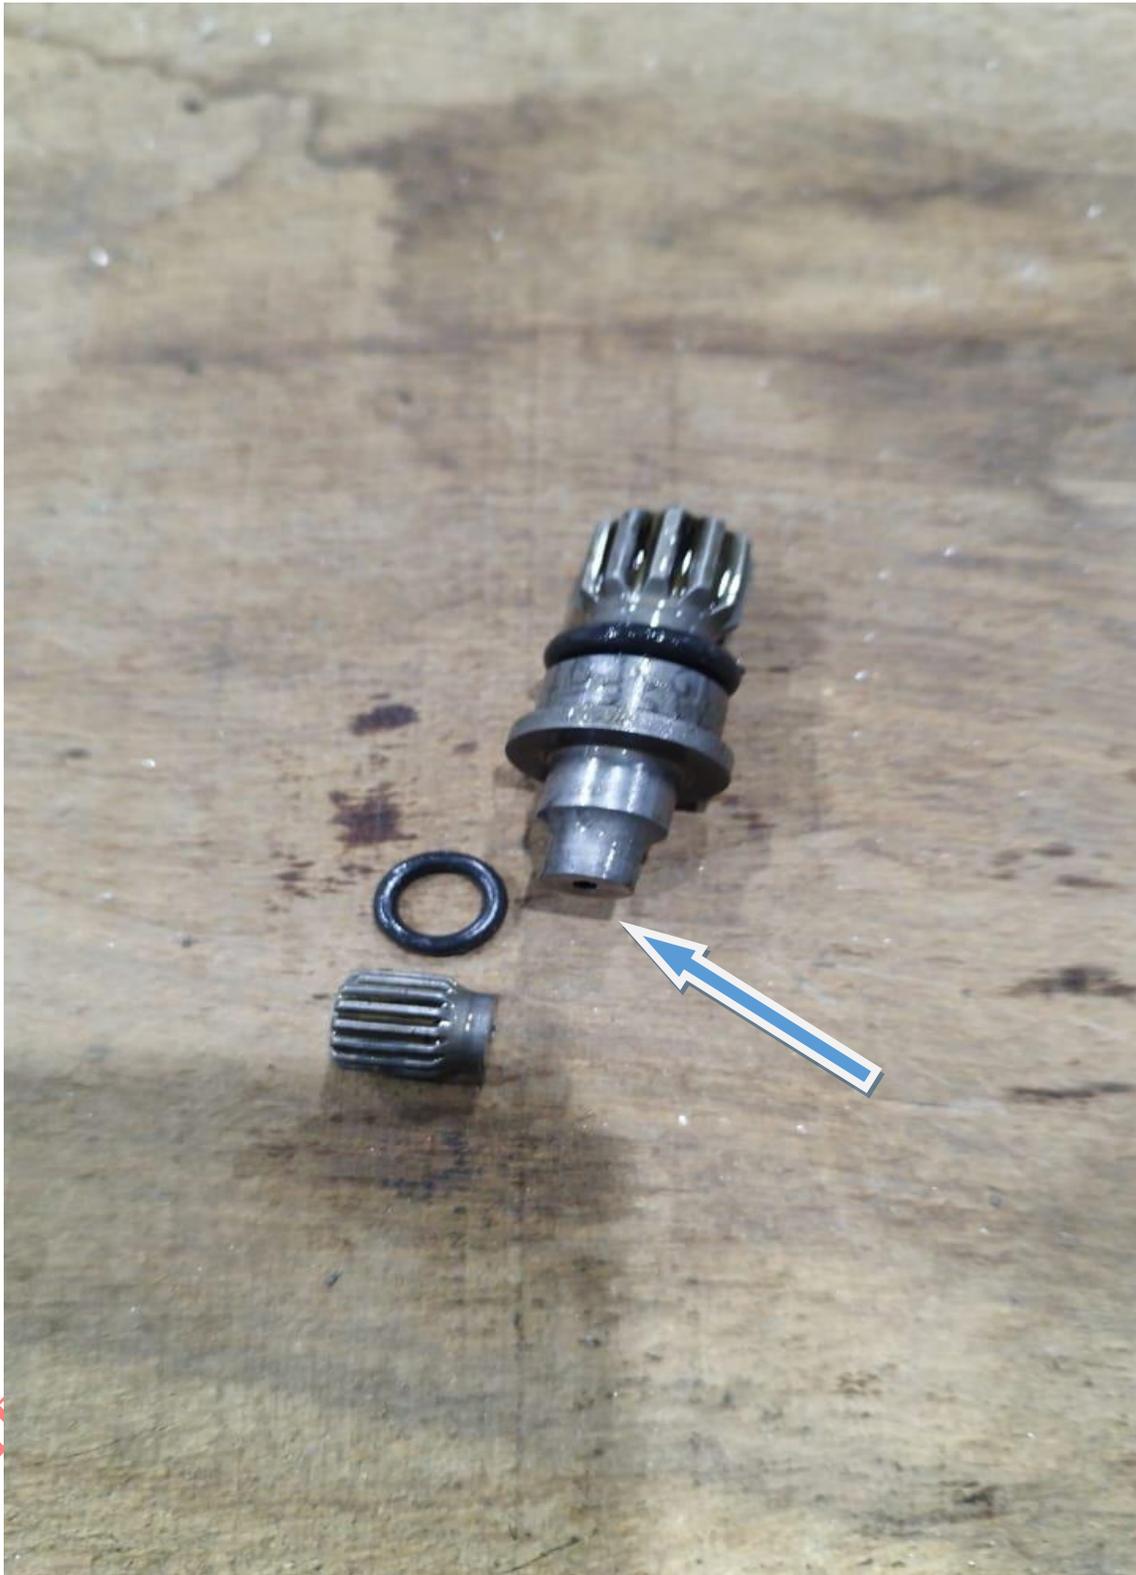
**Figura 6.** Eje impulsor fracturado de la bomba de combustible de la aeronave YV2724.  
**Fuente:** Investigador Encargado. **Año:** 2025

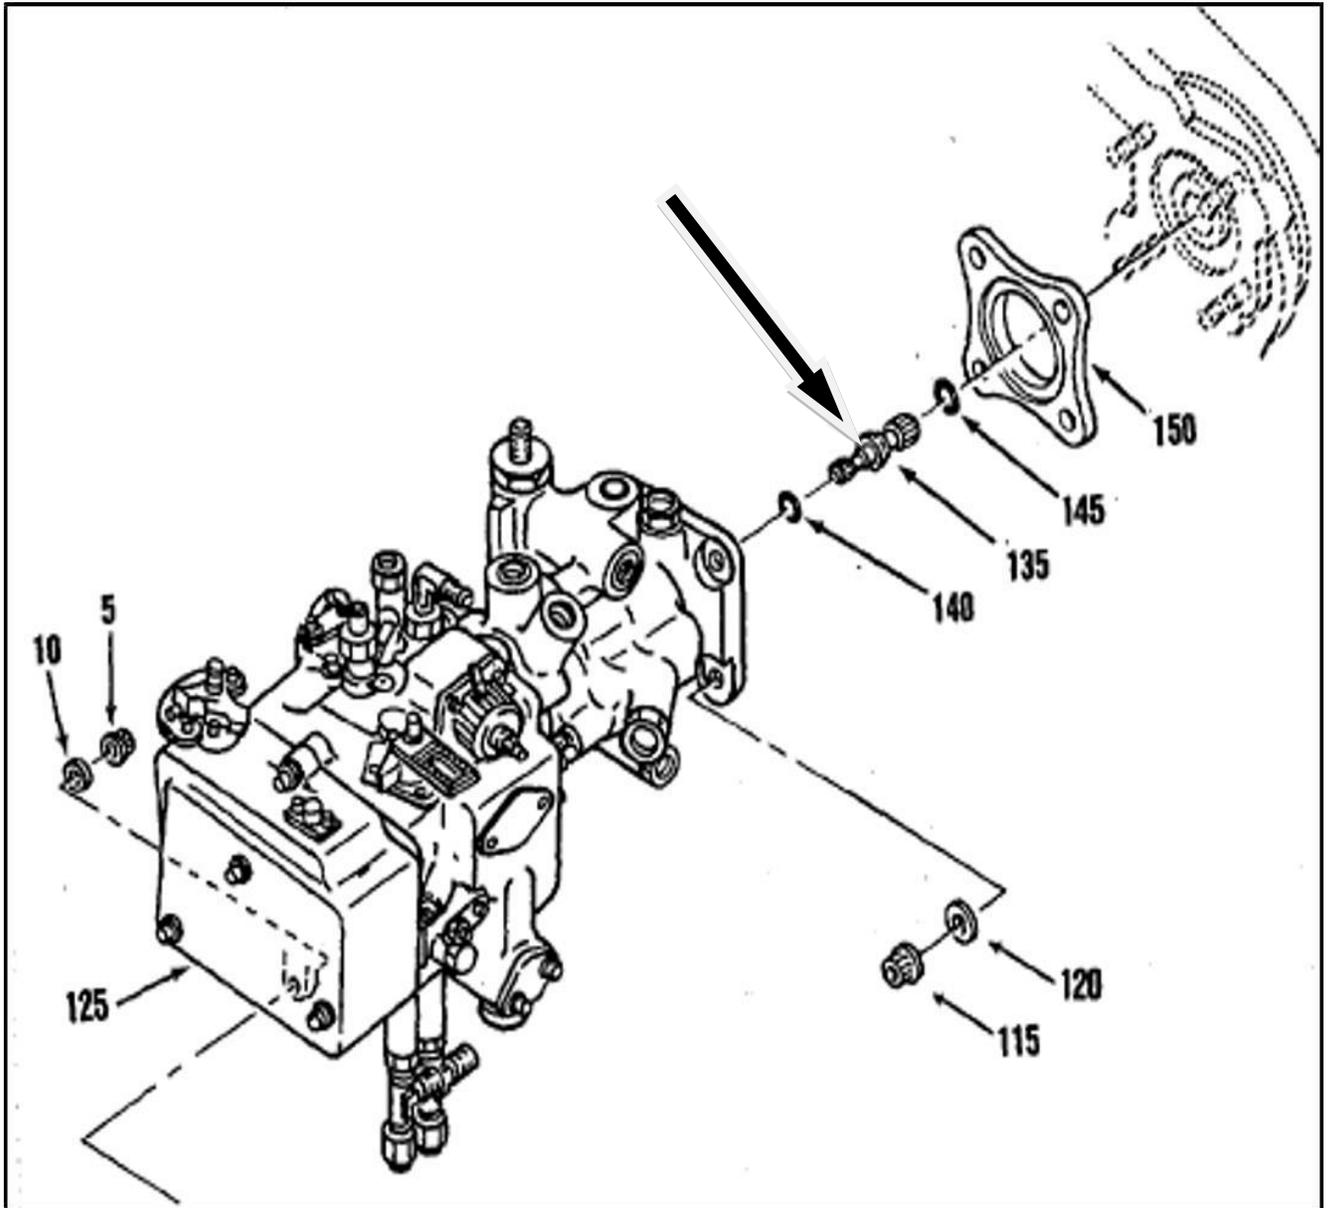
**Figura 7.** Conjunto Bomba-FCU y eje de acople a la caja de engranaje. Aeronave YV2724  
**Fuente:** Investigador Encargado. **Año:** 2025

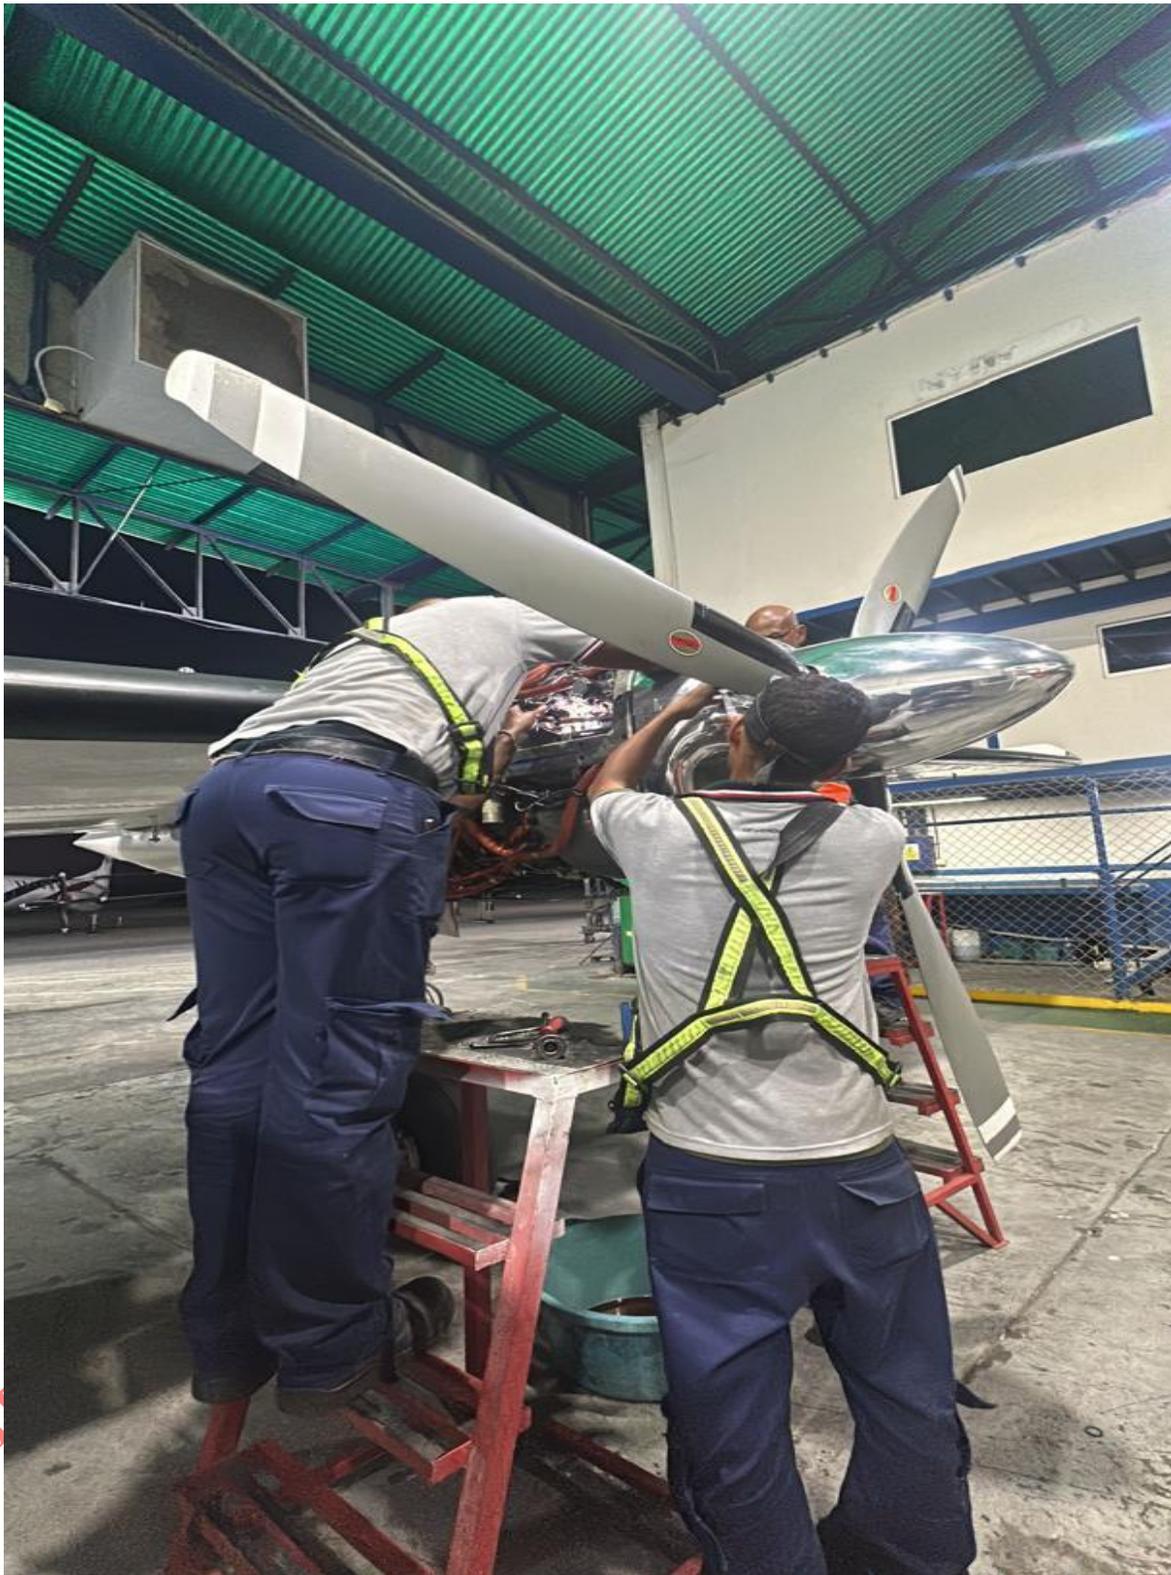
**Figura 8.** Instalación de la bomba de combustible a la aeronave YV2724.  
**Fuente:** Investigador Encargado. **Año:** 2025

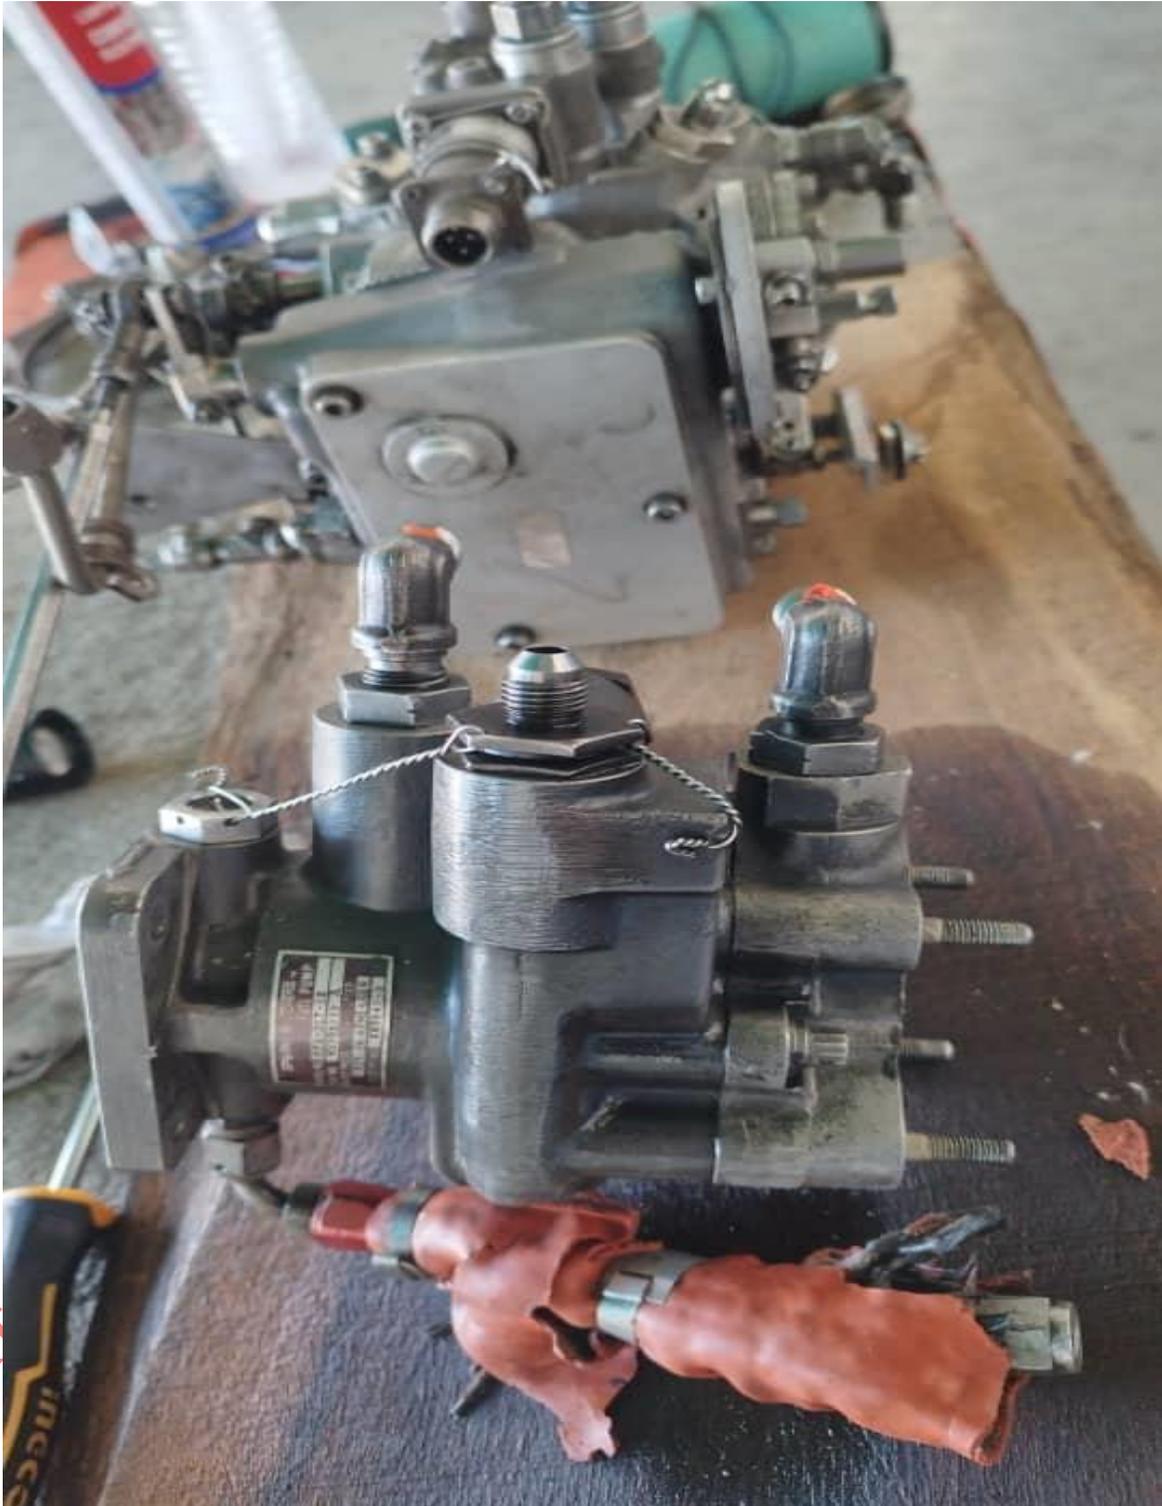
**Figura 9.** Bomba de combustible que fue reemplazada a la aeronave YV2724.  
**Fuente:** Investigador Encargado. **Año:** 2025

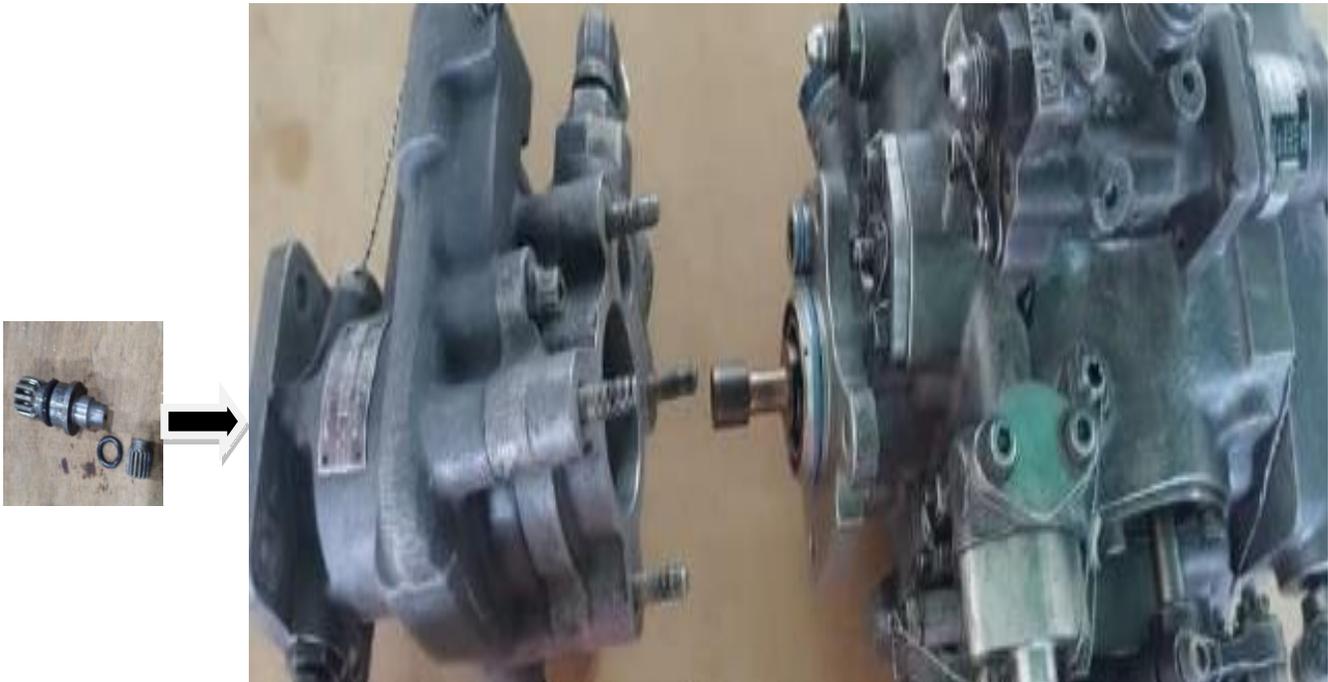
**Figura 10.** Secuencia de instalación de bomba de combustible y FCU donde se observa el eje de acople de la bomba con la caja de engranajes del motor izquierdo S/N P-06248.
