INCIDENTE
OTHR

MATRÍCULA: YV3438

MODELO: JS31

INFORME DE INCIDENTE DE AVIACIÓN JIAAC EXPEDIENTE N°002/2025

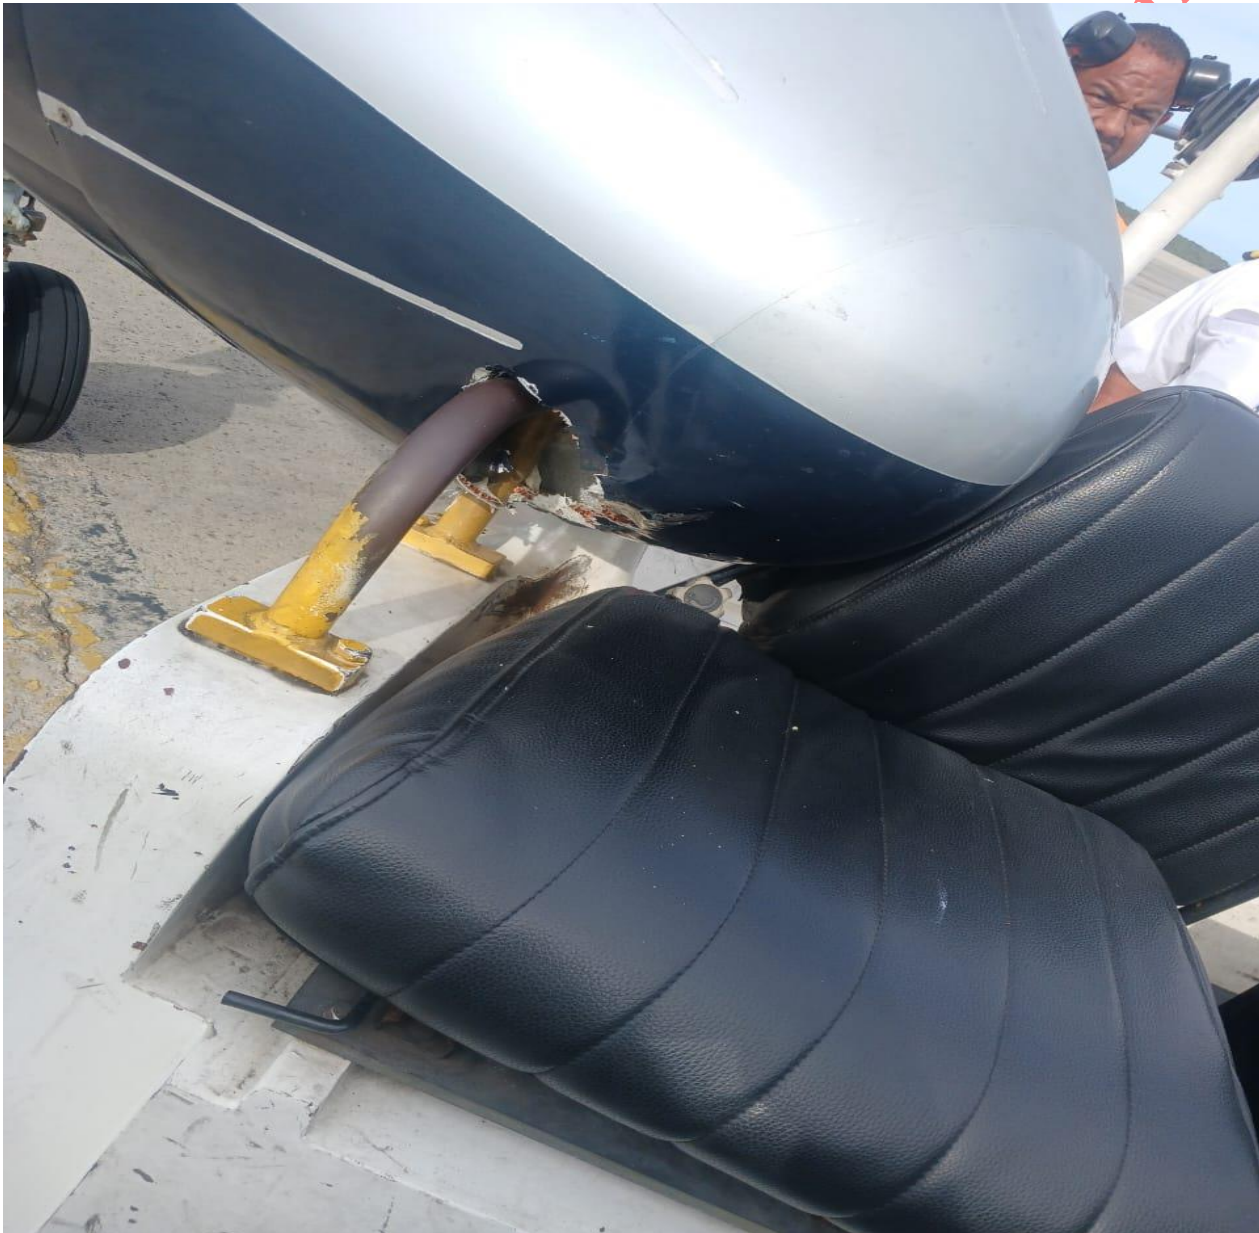
Figura 2. Impacto con el tractor de arrastre. Aeronave YV3438.
Fuente: Investigador Encargado **Año:** 2025

La Junta Investigadora de Accidentes (JIAAC) determinó en base a la inspección realizada con los TMA de la OMAC y entrevistas con el personal de la empresa Siaca quienes presenciaron lo ocurrido en la plataforma, que la causa probable del incidente fue por la operación inadecuada del Parking Brakes de la aeronave.

- Curso recurrente en el sistema para las Tripulaciones de Mando.

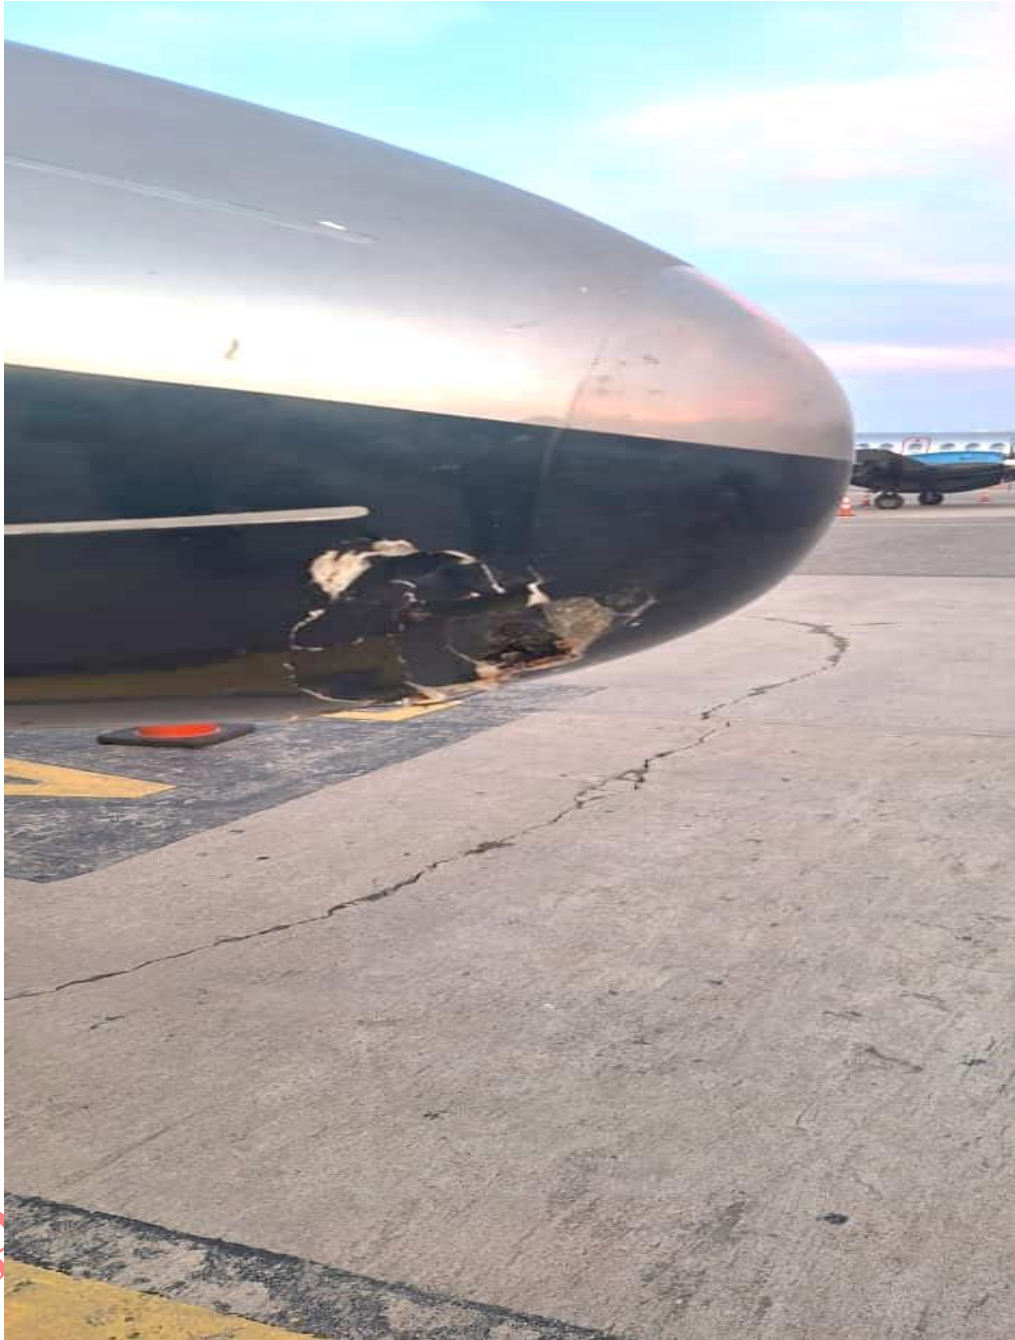
Figura 3. Daños en el Radomo de la Aeronave YV3438.
Fuente: Investigador Encargado **Año:** 2025

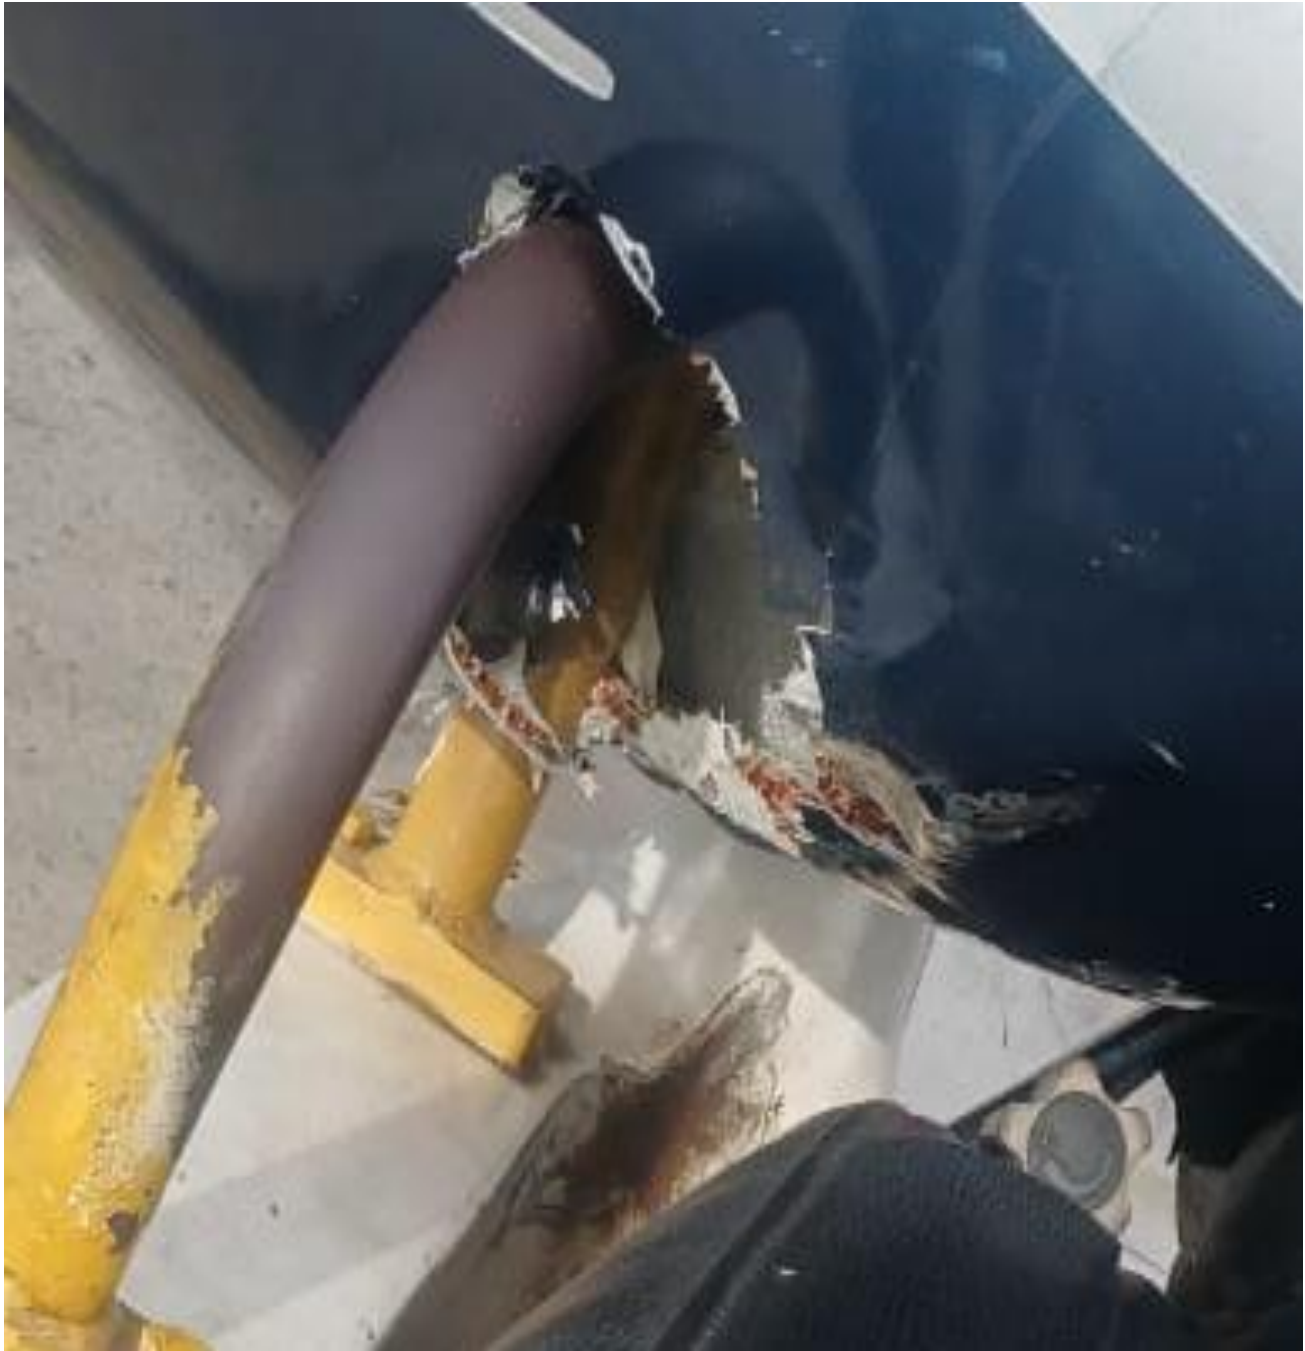
Figura 4. Daños en el Radomo como resultado del impacto con el tractor de arrastre. Aeronave YV3438.
