INCIDENTE
SCF-NP

MATRÍCULA: YV2007

MODELO: PA-34-200T

INFORME DE INCIDENTE DE AVIACIÓN JIAAC EXPEDIENTE N°003/2025

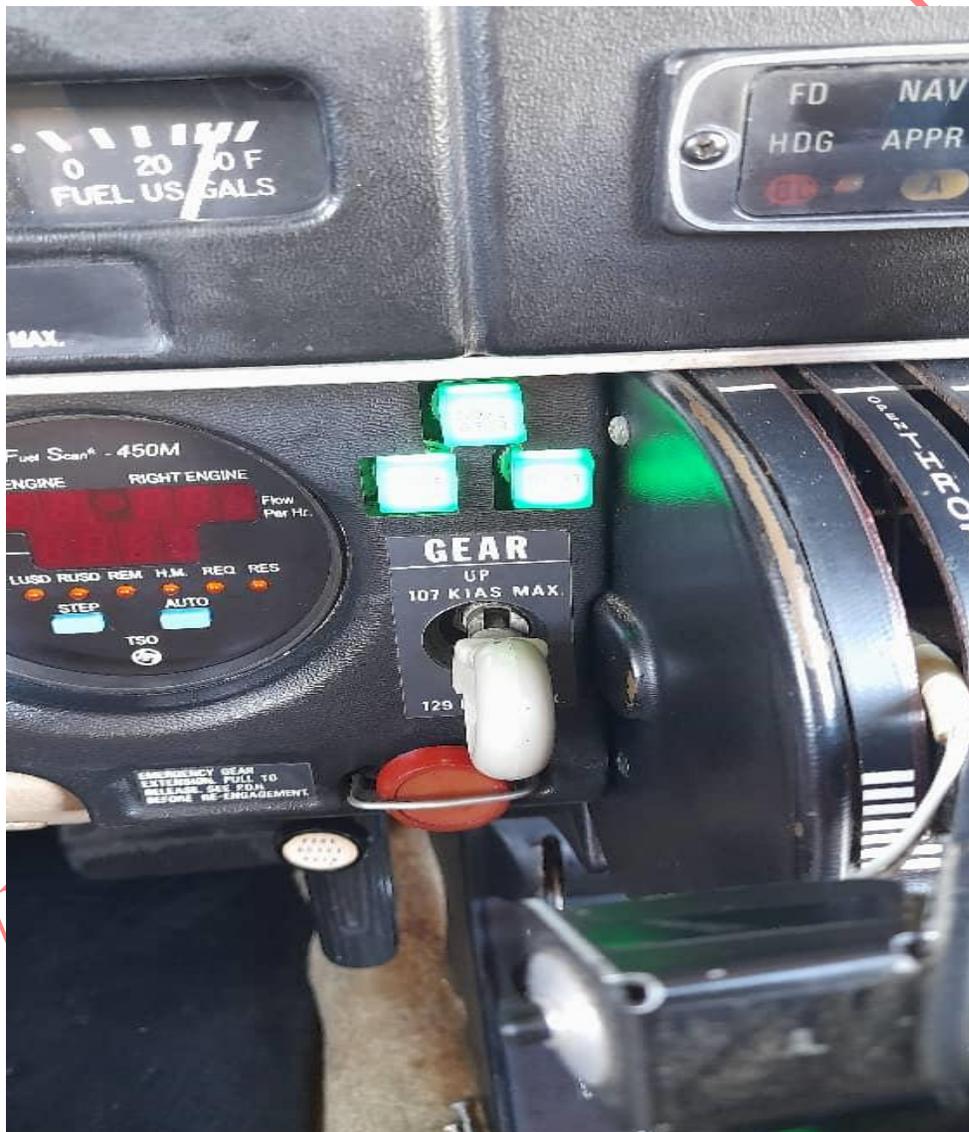
Figura 2. Inspección de la Palanca y sistema eléctrico del tren de aterrizaje YV2007.
Fuente: Investigador Encargado. **Año:** 2025

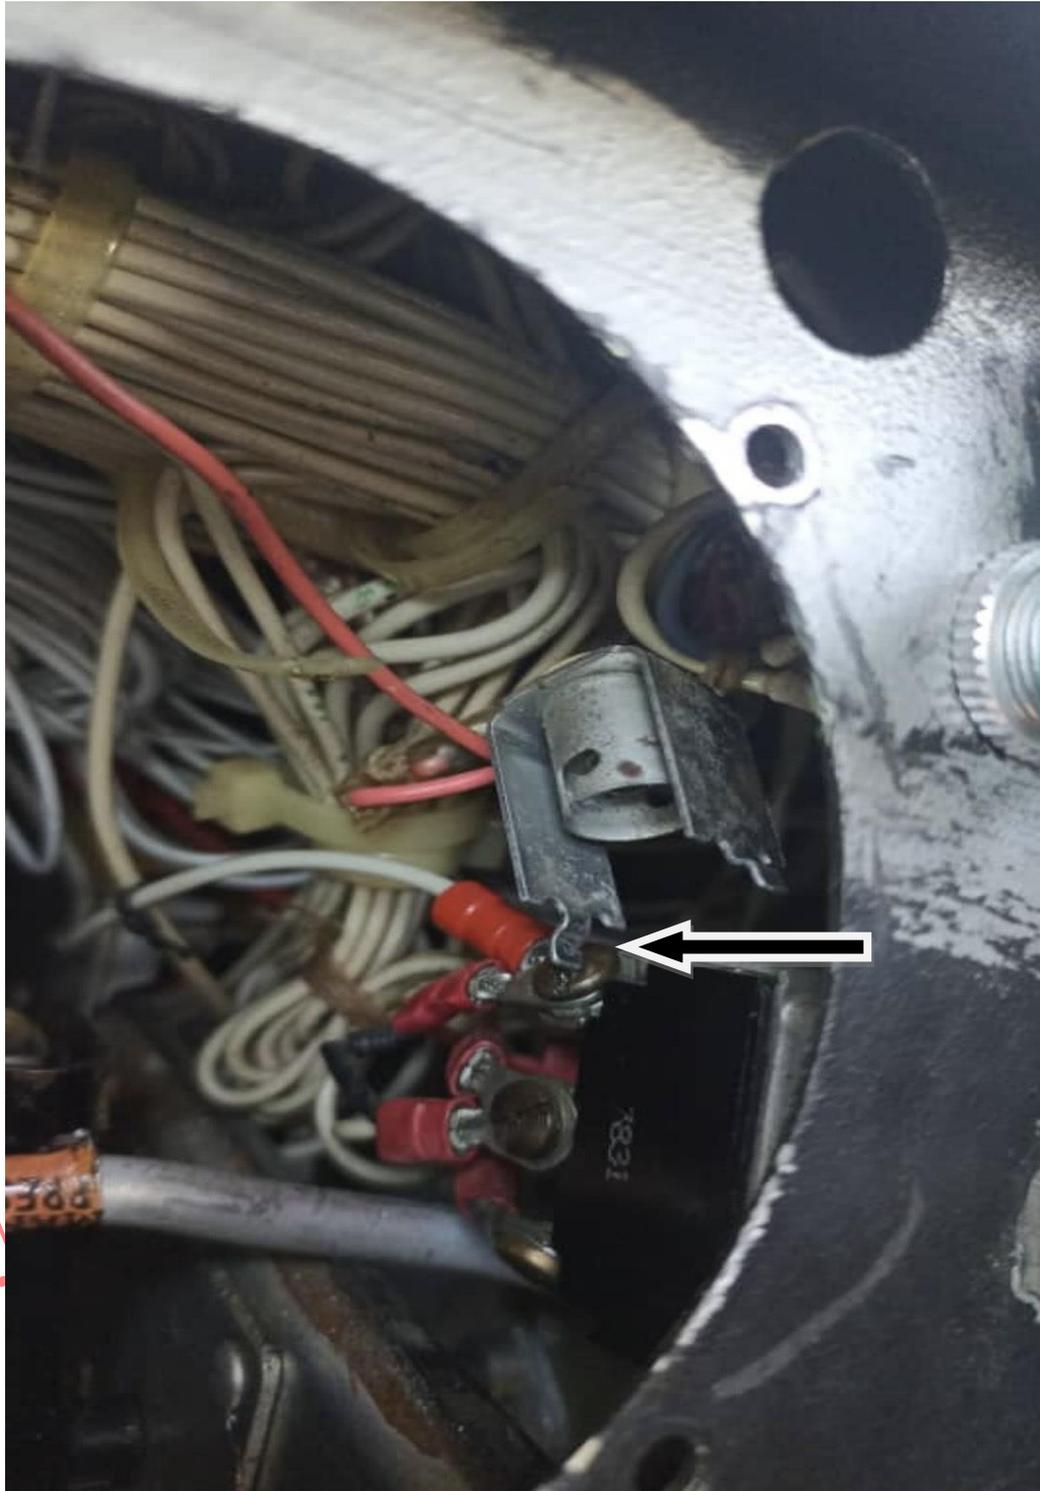
Figura 3. Inspección de la Palanca y sistema eléctrico del tren de aterrizaje YV2007. Se observó sócate en contacto con el sistema eléctrico de la palanca.

La Junta Investigadora de Accidentes de Aviación Civil (JIAAC) determinó en base a la inspección realizada con los TMA la empresa y luego de haber verificado que los registros de inspección se encontraban debidamente asentados y correctamente llenados y que los trabajos efectuados por el personal técnico cumplían a cabalidad los requerimientos establecidos en la documentación técnica, que la causa probable del incidente fue el contacto del sócate con el sistema eléctrico de la palanca del tren de aterrizaje lo que ocasionaba que se accionara el Circuit Braker como protección. Luego de los ajustes correspondientes la palanca funcionó con normalidad para subir y bajar el tren de aterrizaje.

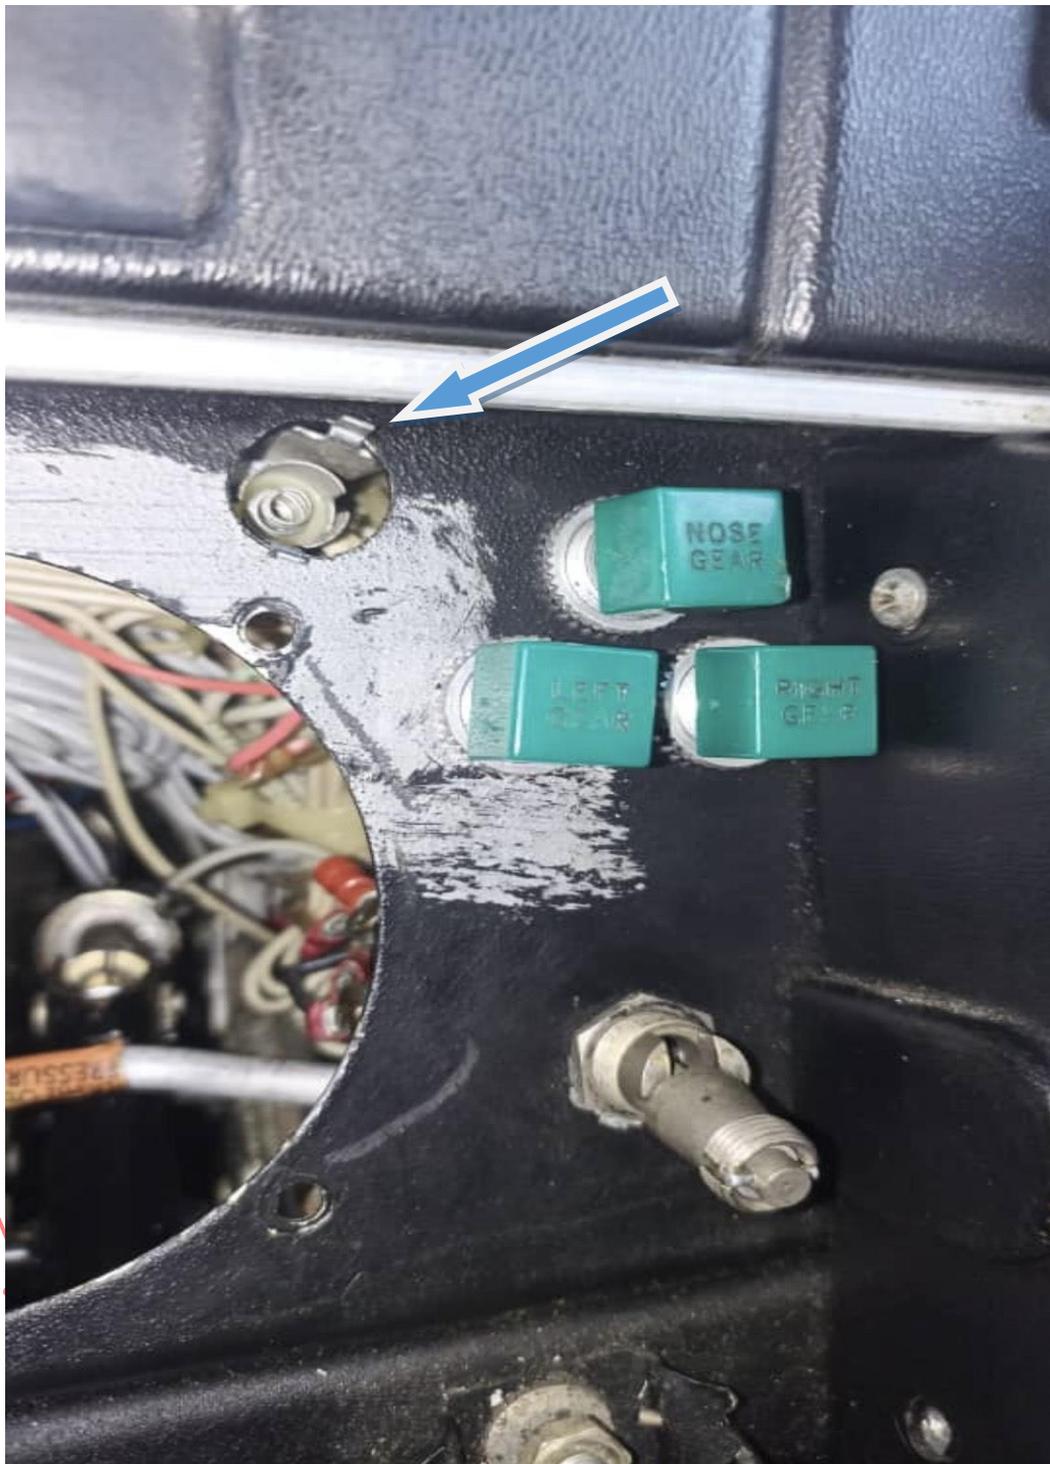
Figura 4. Ubicación del sócate que ocasionó la falla en el sistema eléctrico del tren de aterrizaje del YV2007.

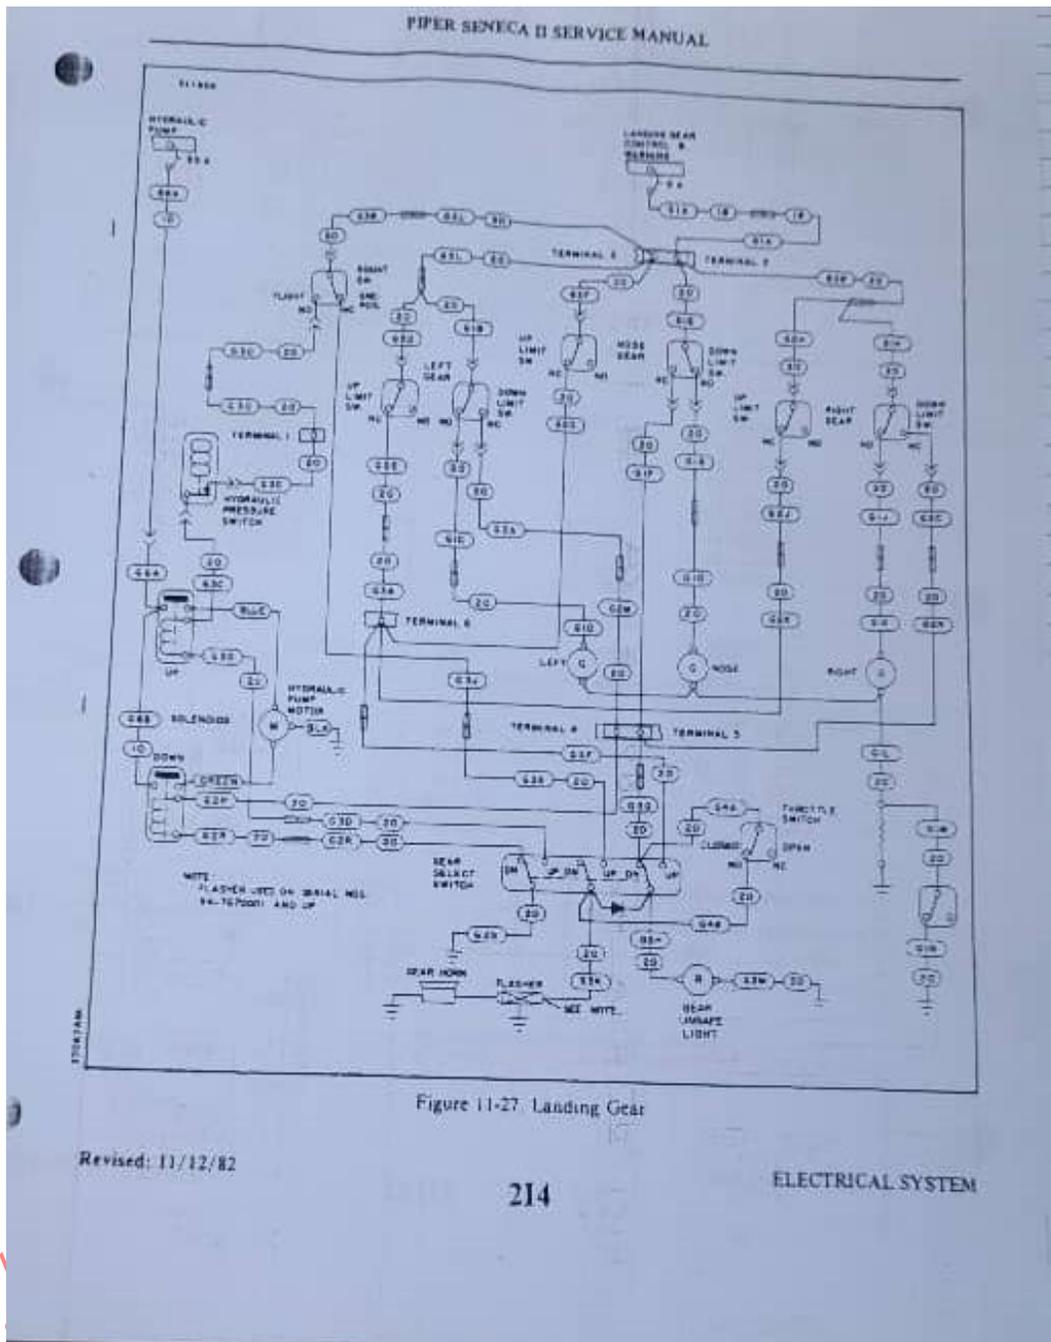
Figura 5. Diagrama del sistema eléctrico YV2007.
Fuente: Investigador Encargado. Año: 2025

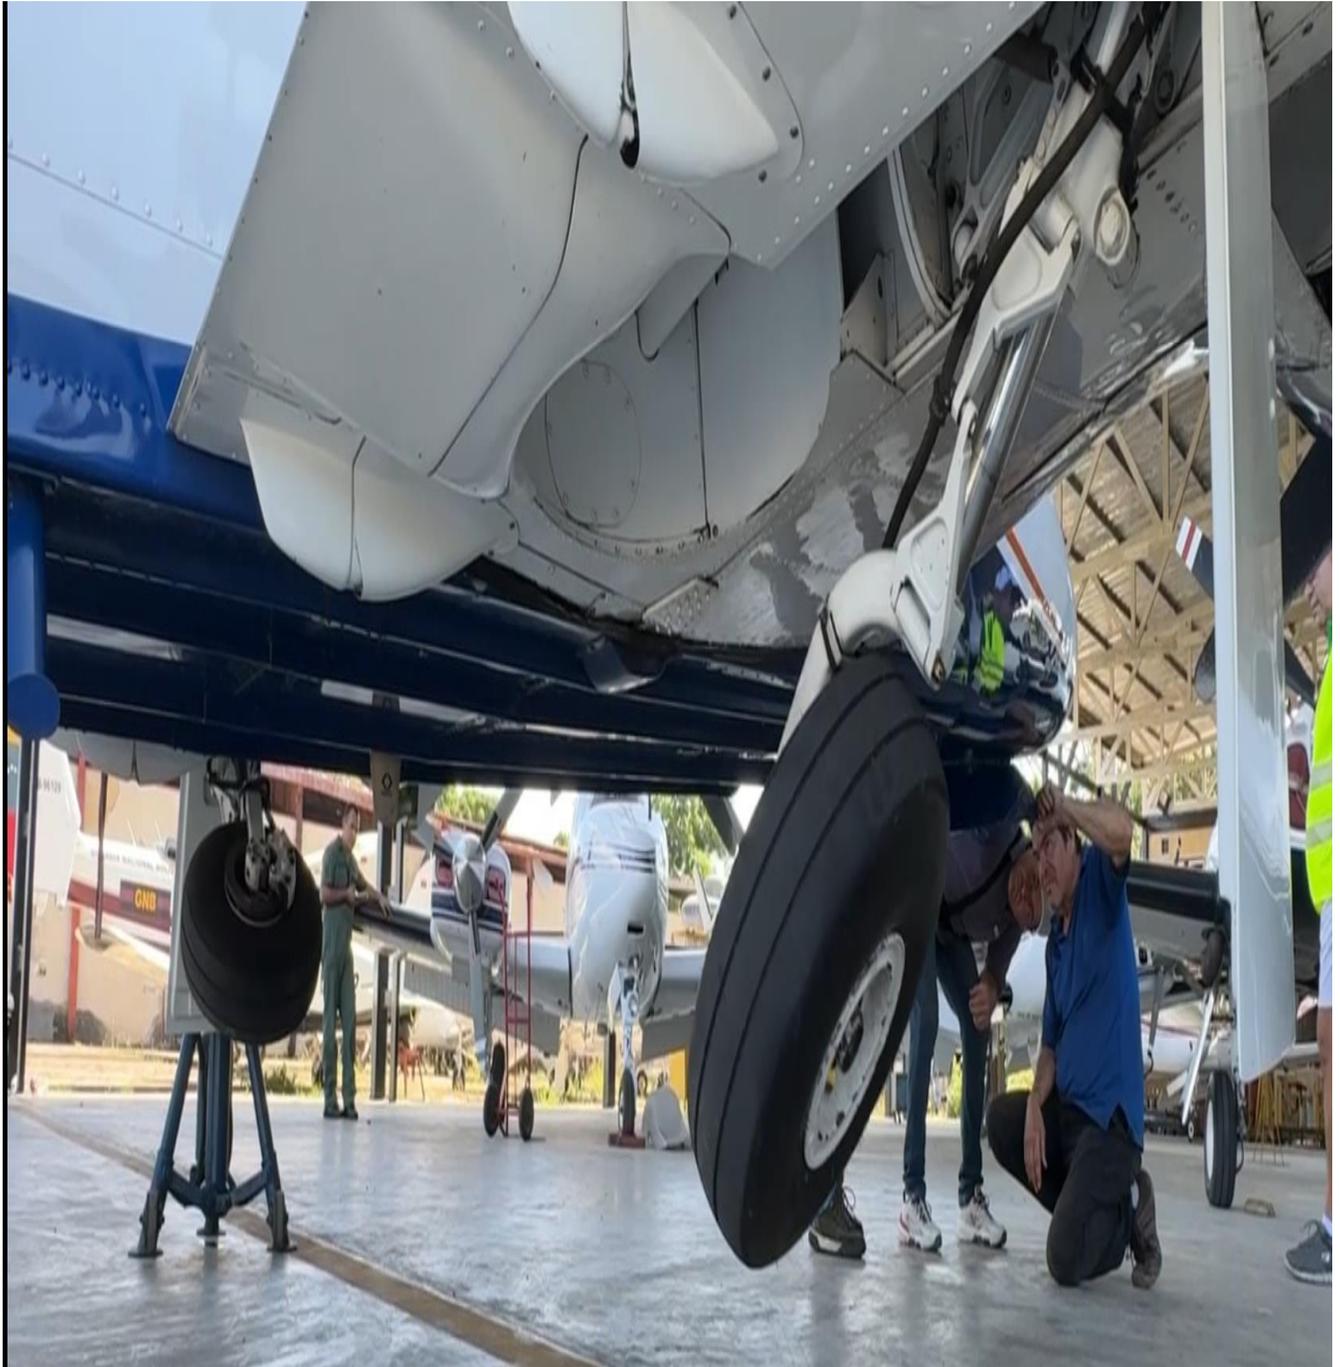
Figura 7. Inspección del Tren de Aterrizaje sin novedad YV2007.
Fuente: Investigador Encargado **Año:** 2025

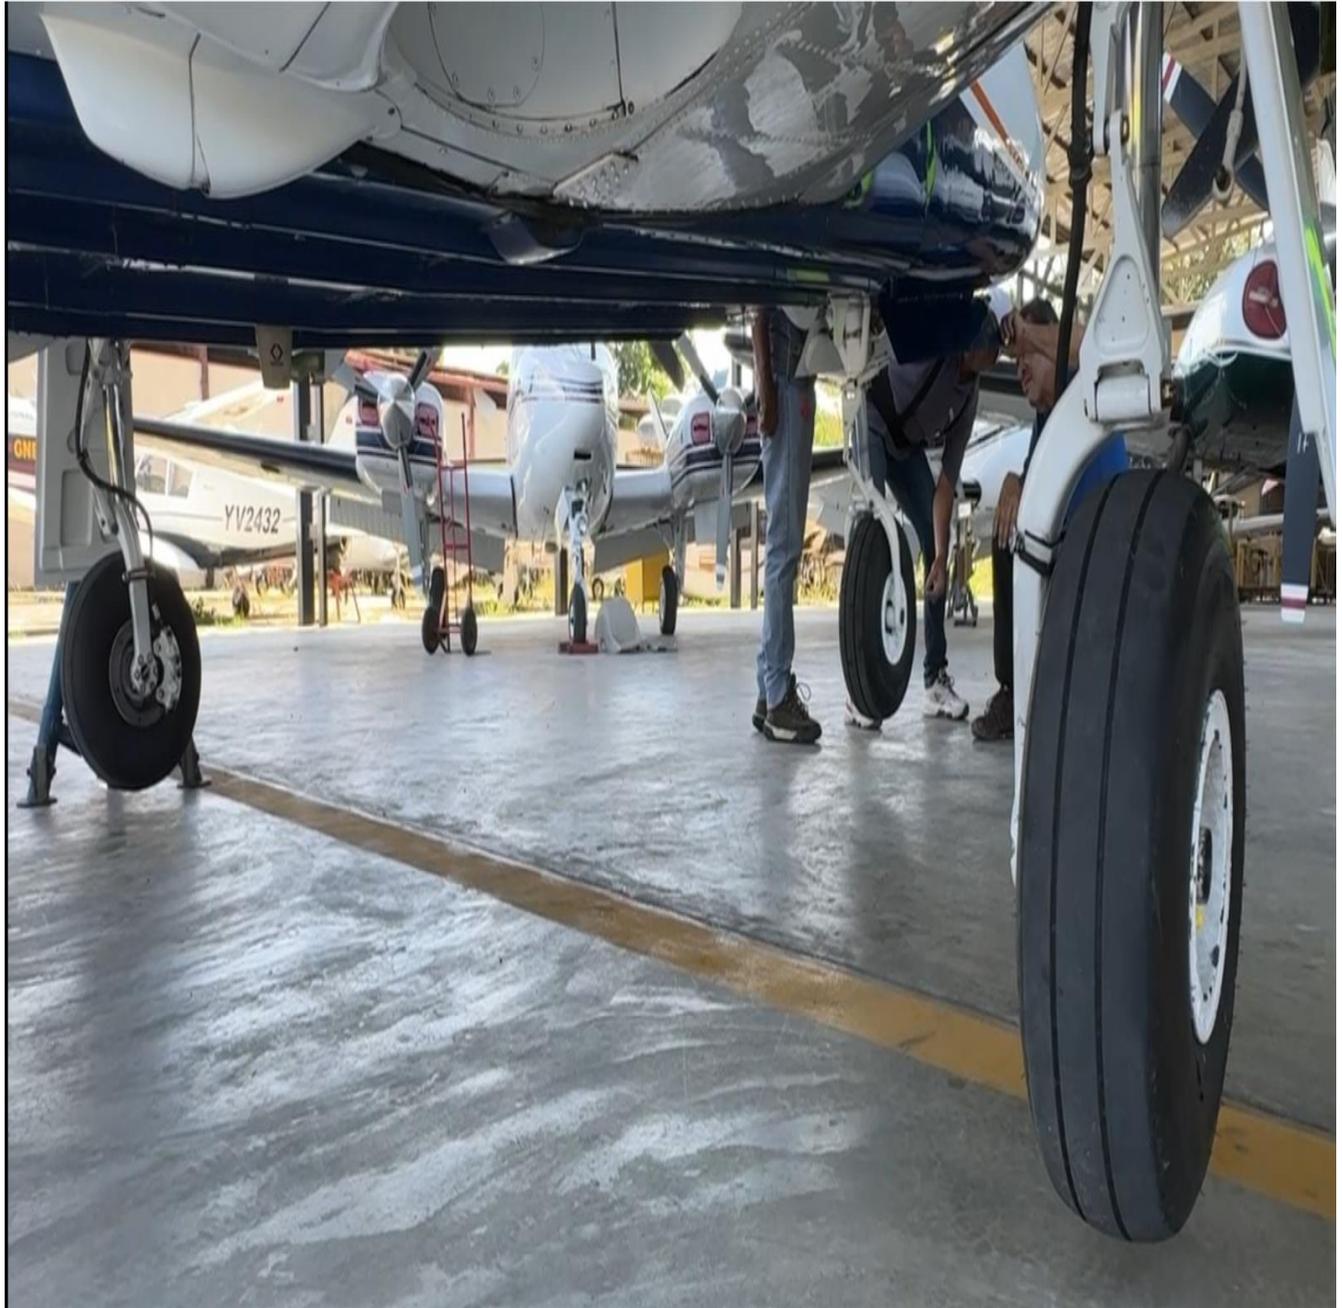
Figura 8. Inspección del Tren de Aterrizaje sin novedad YV2007.
Fuente: Investigador Encargado **Año:** 2025
