INFORME

INCIDENTE
OTHR

MATRÍCULA: YV3438

MODELO: JETSTREAM SERIES 3100 (JS31)

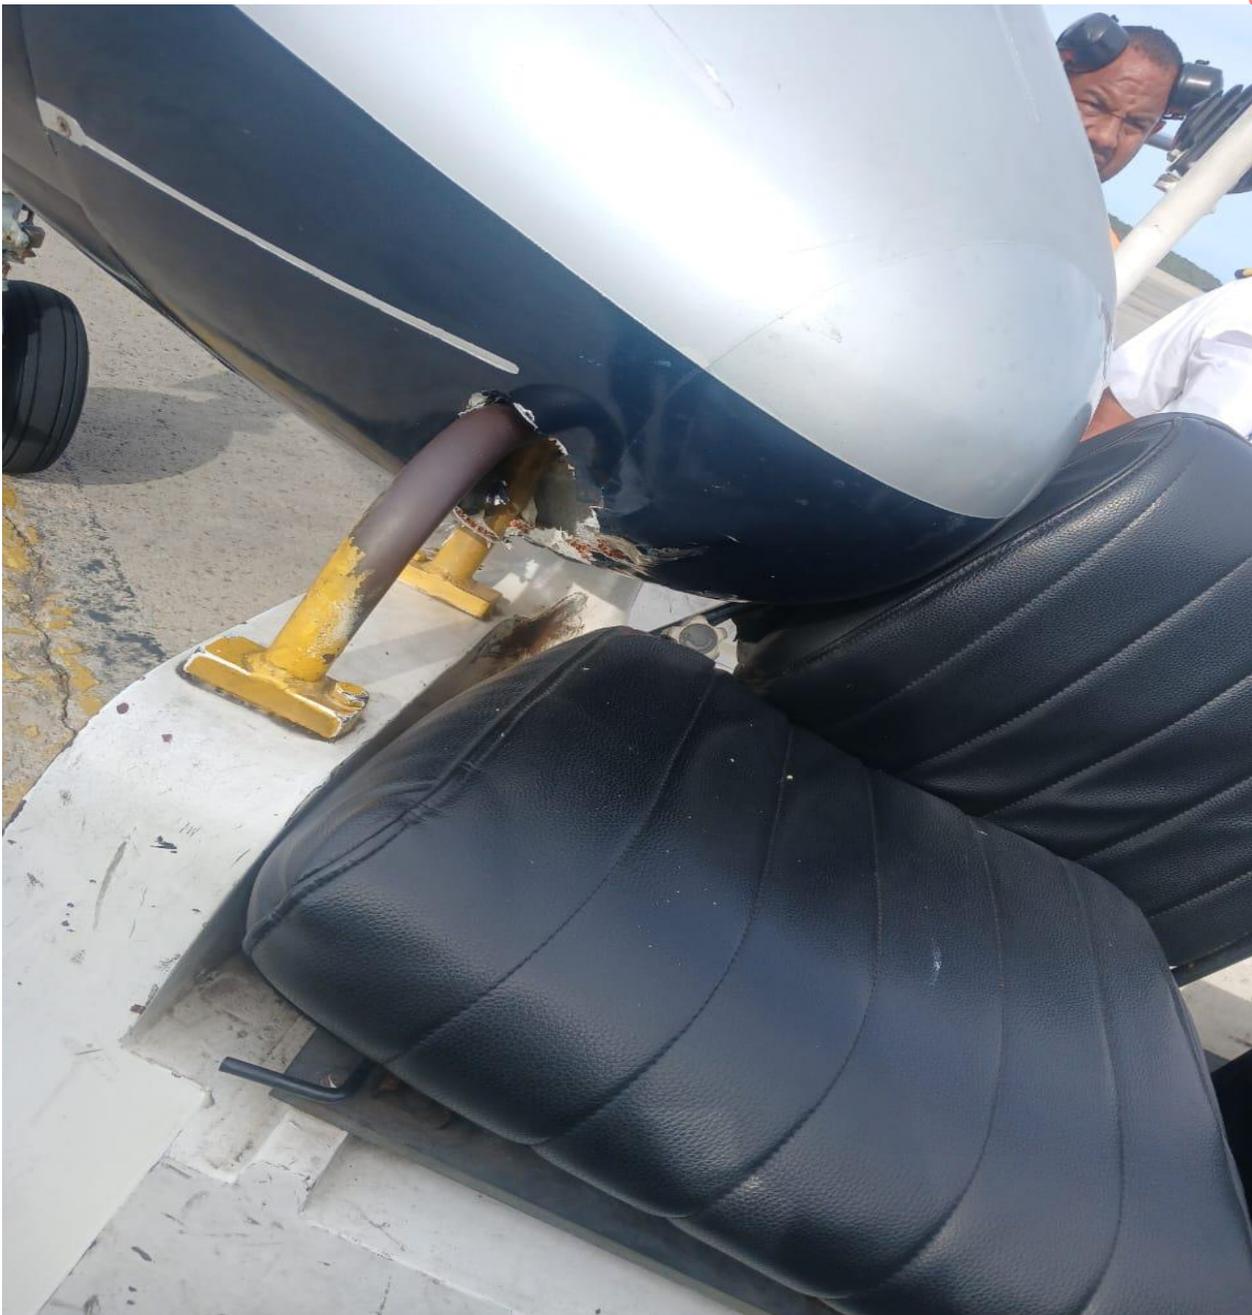
Figura 2. Impacto con el tractor de arrastre Aeronave YV3438.
Fuente: Investigador Encargado **Año:** 2025

La Junta Investigadora de Accidentes (JIAAC) determinó en base a la inspección realizada con los TMA de la OMAC y entrevistas con el personal de la empresa Siaca quienes presenciaron lo ocurrido en la plataforma, que la causa probable del incidente fue por la operación inadecuada del Parking Brakes de la aeronave.

- Curso recurrente en el sistema para las Tripulaciones de Mando.

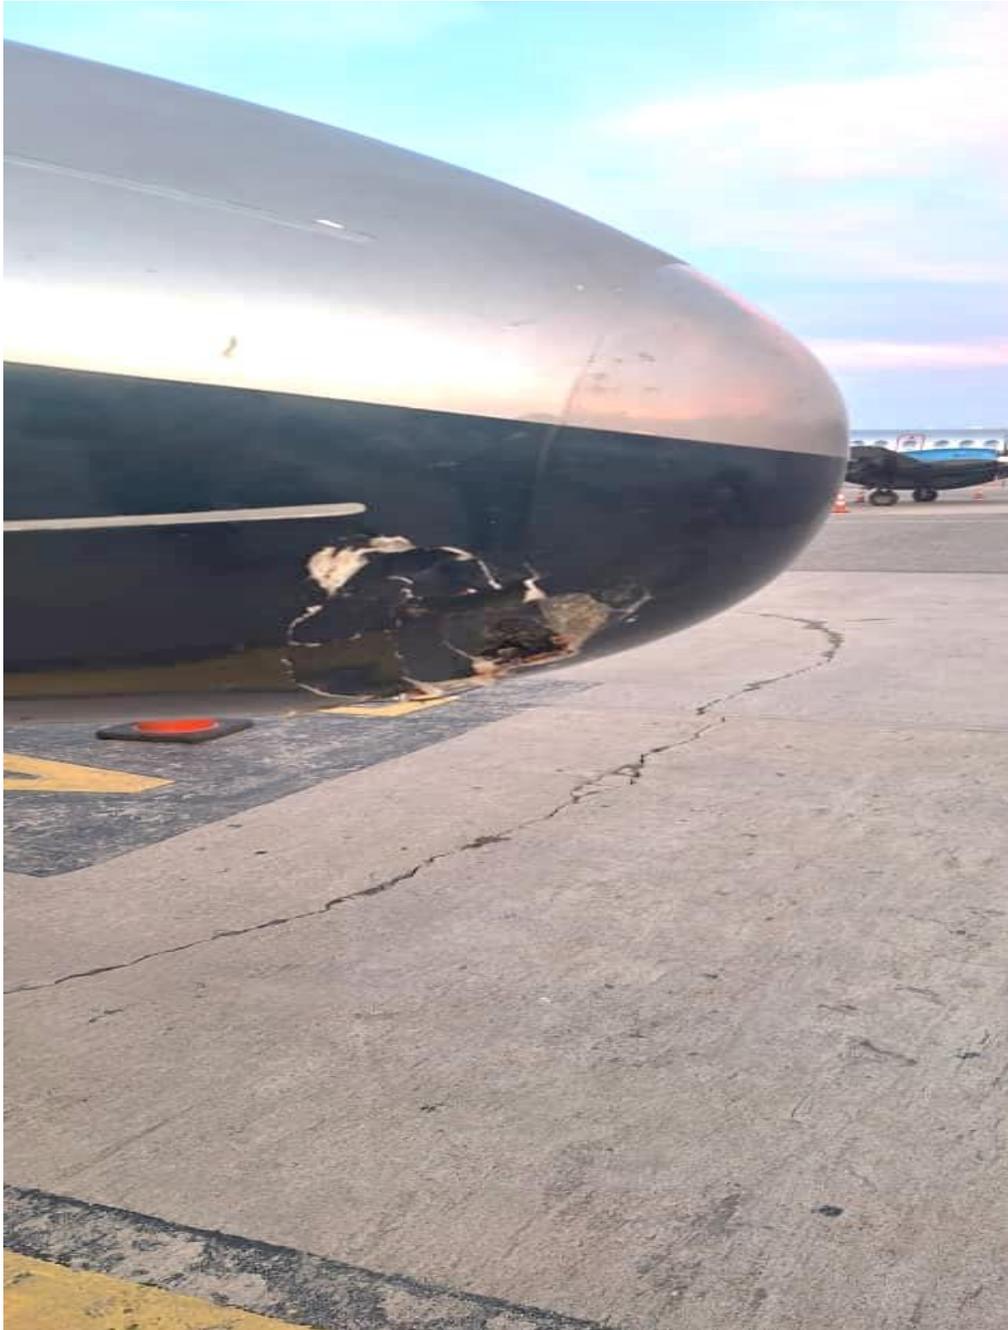
Figura 3. Daños en el Radomo de la Aeronave YV3438.
Fuente: Investigador Encargado **Año:** 2025

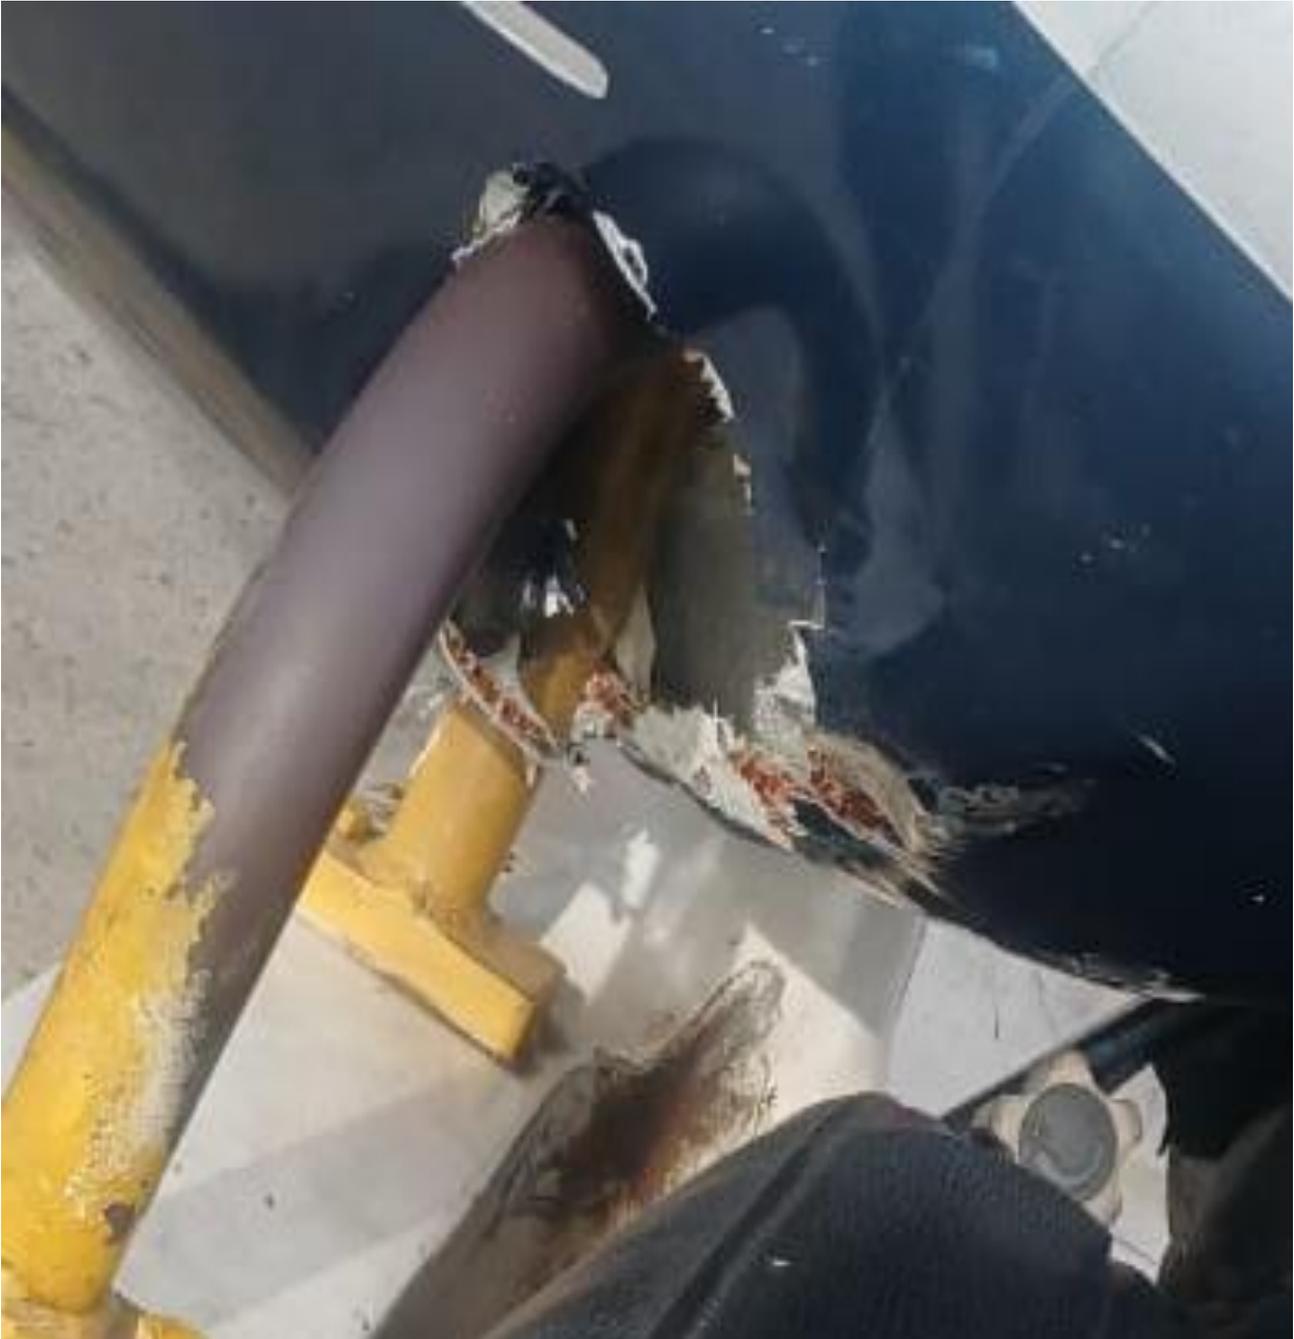
Figura 4. Daños en el Radomo como resultado del impacto con el tractor de arrastre Aeronave YV3438.
Fuente: Investigador Encargado **Año:** 2025

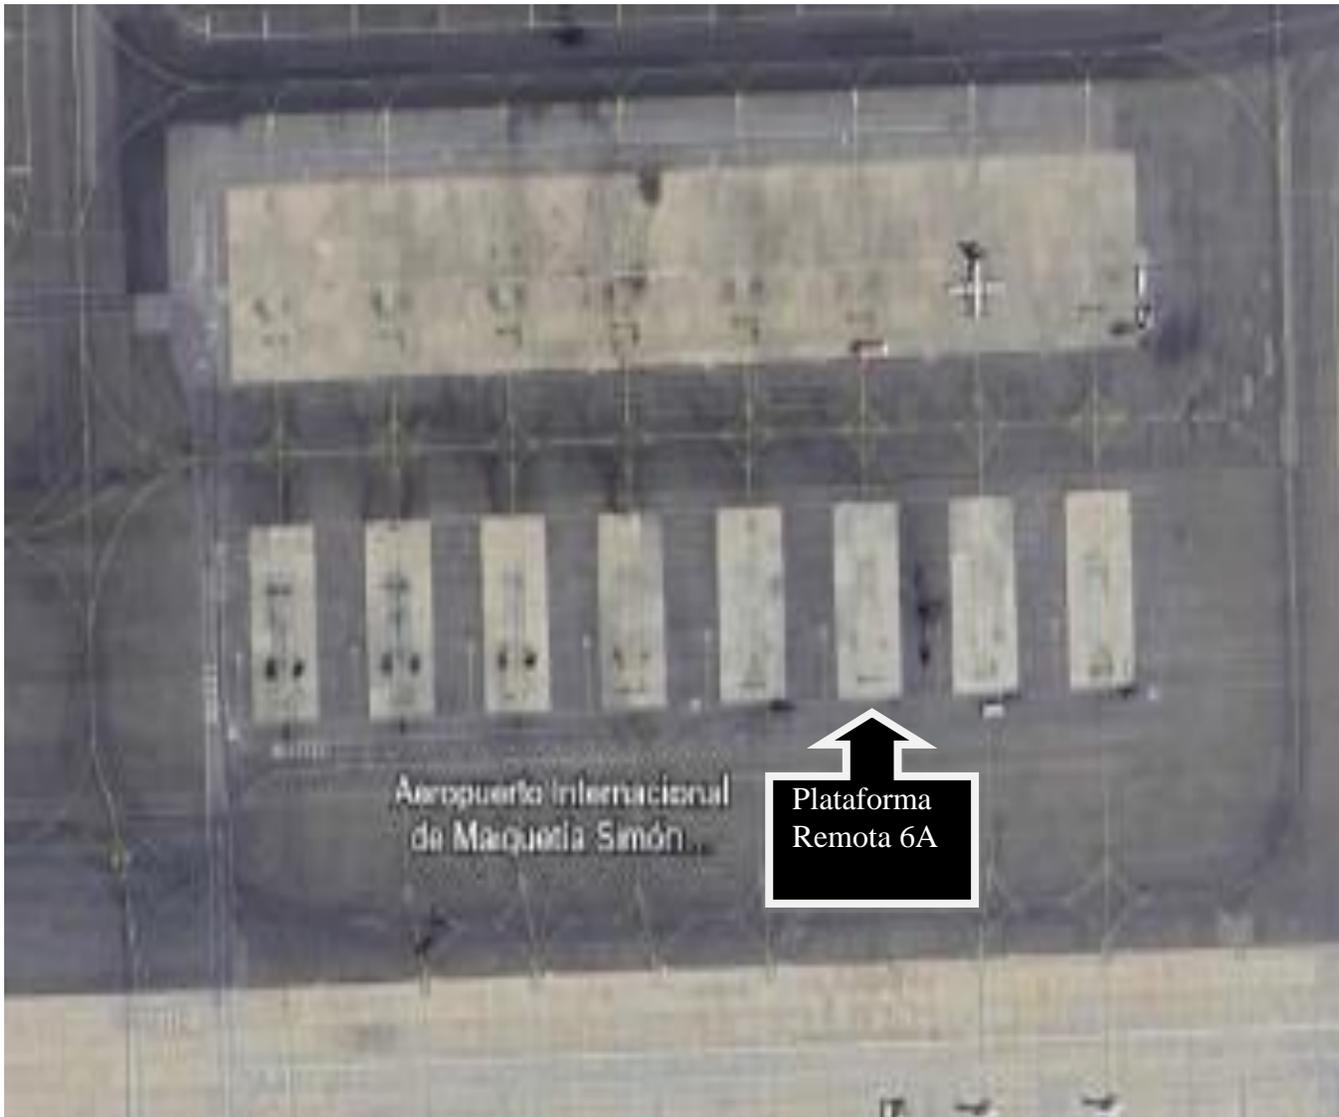
Figura 5. Ubicación de la Aeronave YV3438.
Fuente: Investigador Encargado Año: 2025
