# INFORME

**INCIDENTE**  
**SCF-NP**

**MODELO:** 737-4Y0

## INFORME DE INCIDENTE DE AVIACIÓN JIAAC EXPEDIENTE N°010/2025

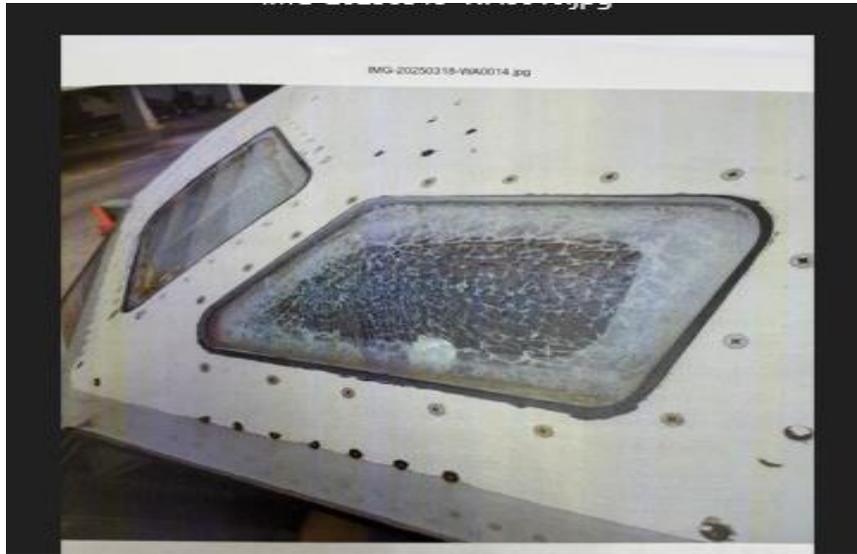
**Figura 2.** Vidrio R5 fracturado, Aeronave YV657T.  
**Fuente:** Investigador Encargado **Año:** 2025

La JIAAC luego de las experticias realizadas y las evidencias recabadas durante el proceso de Investigación pudo determinar que la causa probable, está directamente relacionada el agrietamiento en la capa intermedia de vinilo debido al estrés térmico por las diferentes propiedades de expansión térmica del vinilo, el vidrio y el material de los bordes de las ventanas.

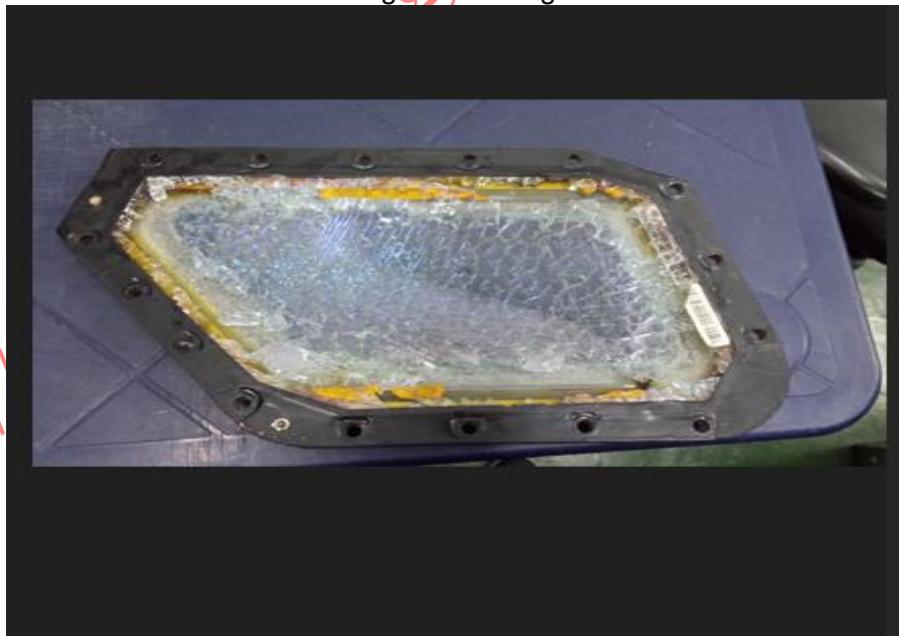
**Figura 3.** Vidrio R5 fracturado aeronave YV657T.  
**Fuente:** Investigador Encargado **Año:** 2025

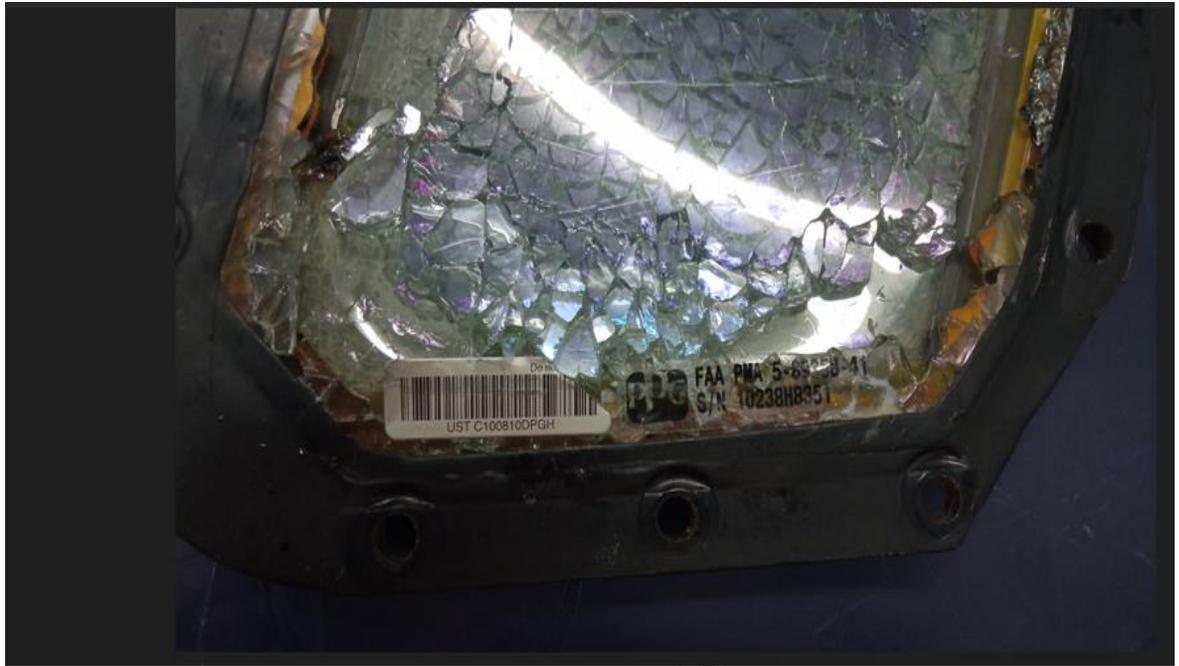
**Figura 4.** Vidrio R5 fracturado, aeronave YV657T.  
**Fuente:** Investigador Encargado **Año:** 2025
