# INFORME PRELIMINAR

**INCIDENTE GRAVE  
SCF-PP**

**MATRÍCULA:** YV1983

## **INFORME PRELIMINAR DE INCIDENTE GRAVE DE AVIACIÓN** **JIAAC EXPEDIENTE N°015/2025**

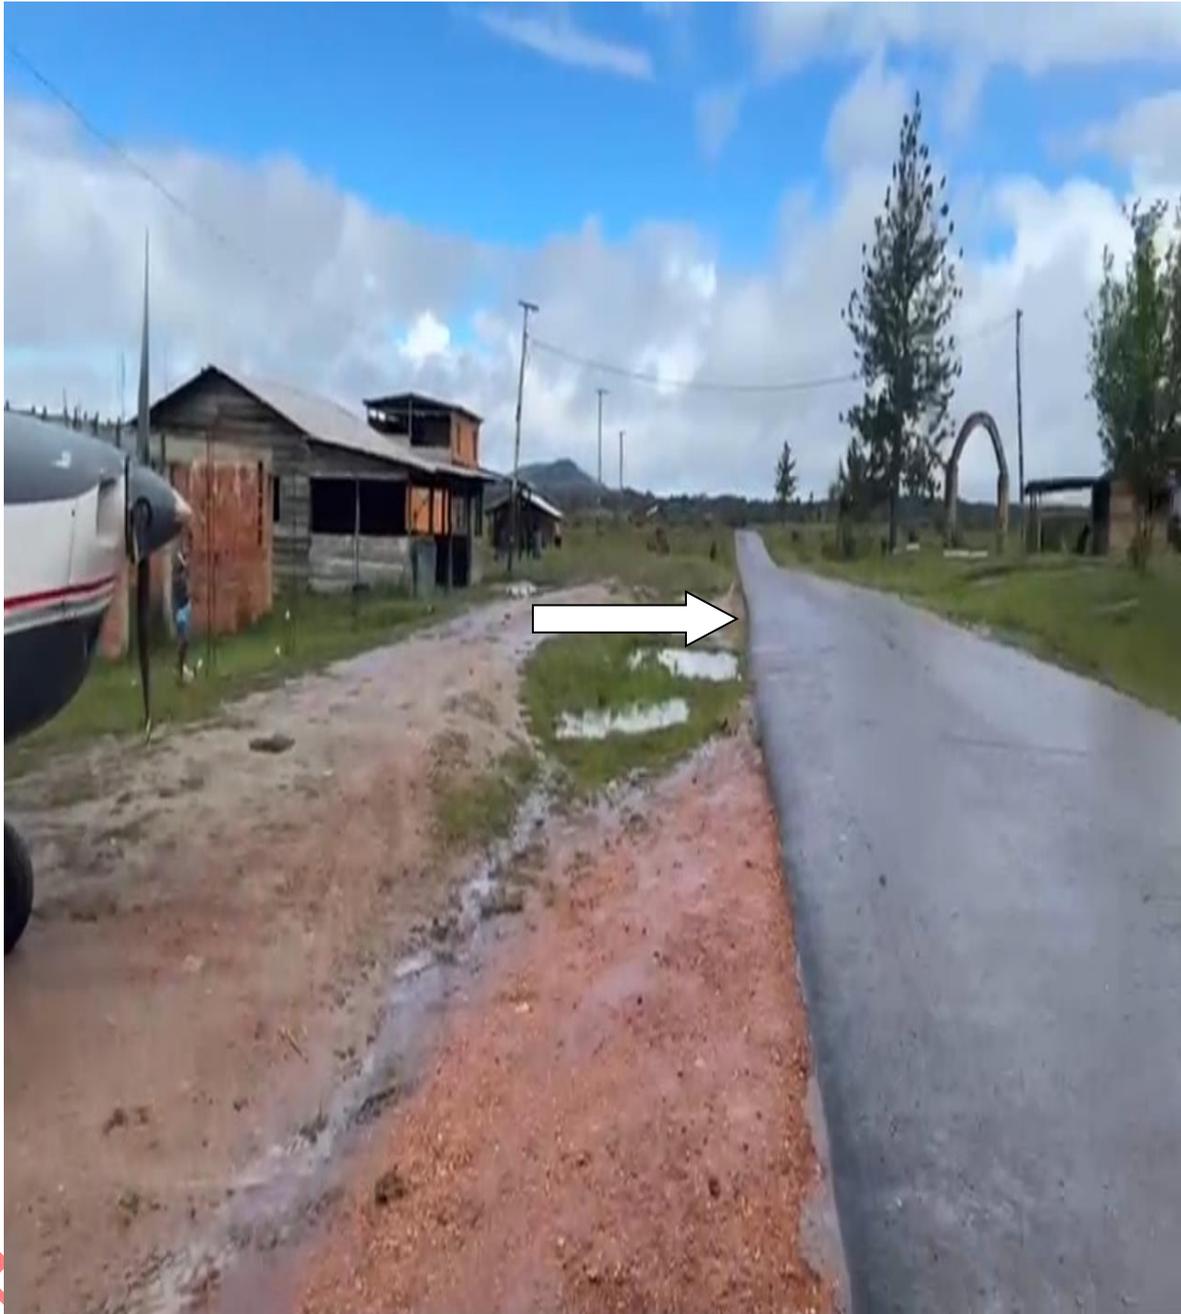
**Figura 2.** Zona de aterrizaje de la aeronave YV1983  
**Fuente:** Investigador Encargado. **Año:** 2025

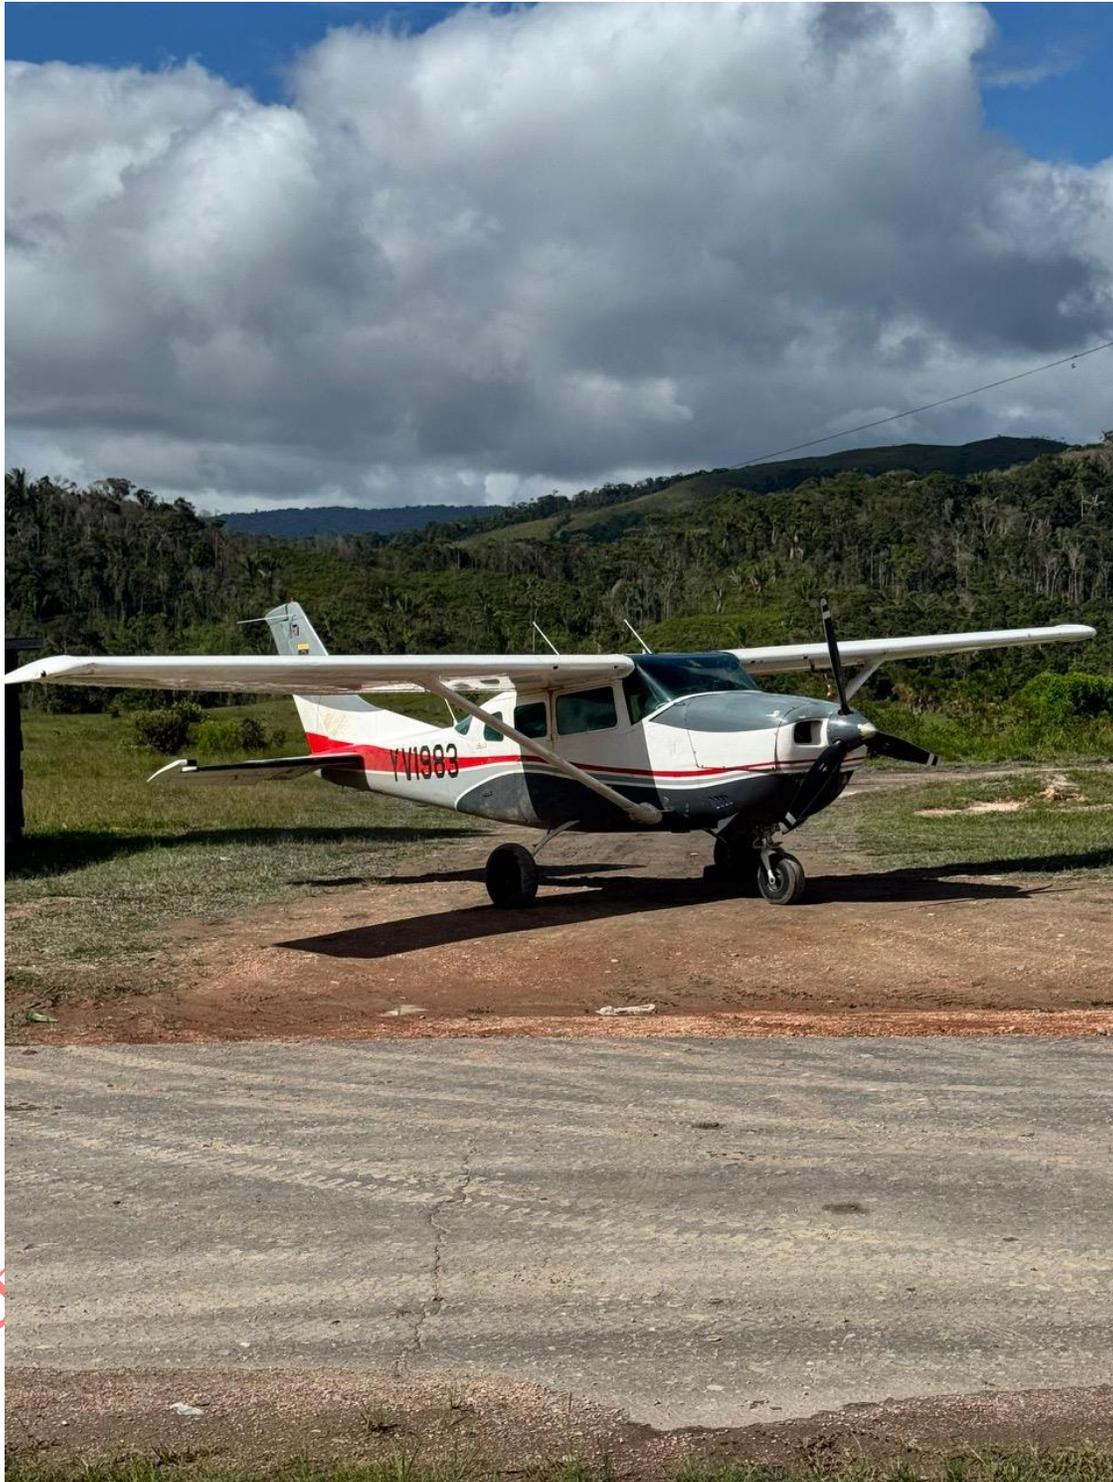
**Figura 3.** Aeronave YV1983 sin daños.  
**Fuente:** Investigador Encargado. **Año:** 2025

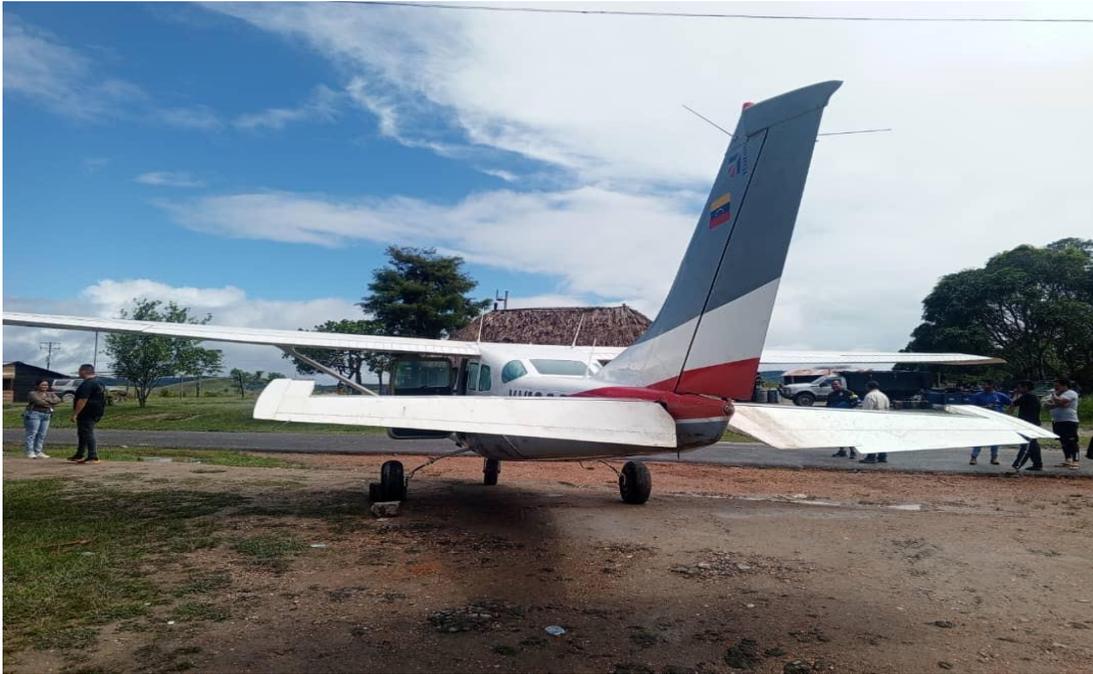
**Figura 4.** Aeronave YV1983 sin daños  
**Fuente:** Investigador Encargado. **Año:** 2025

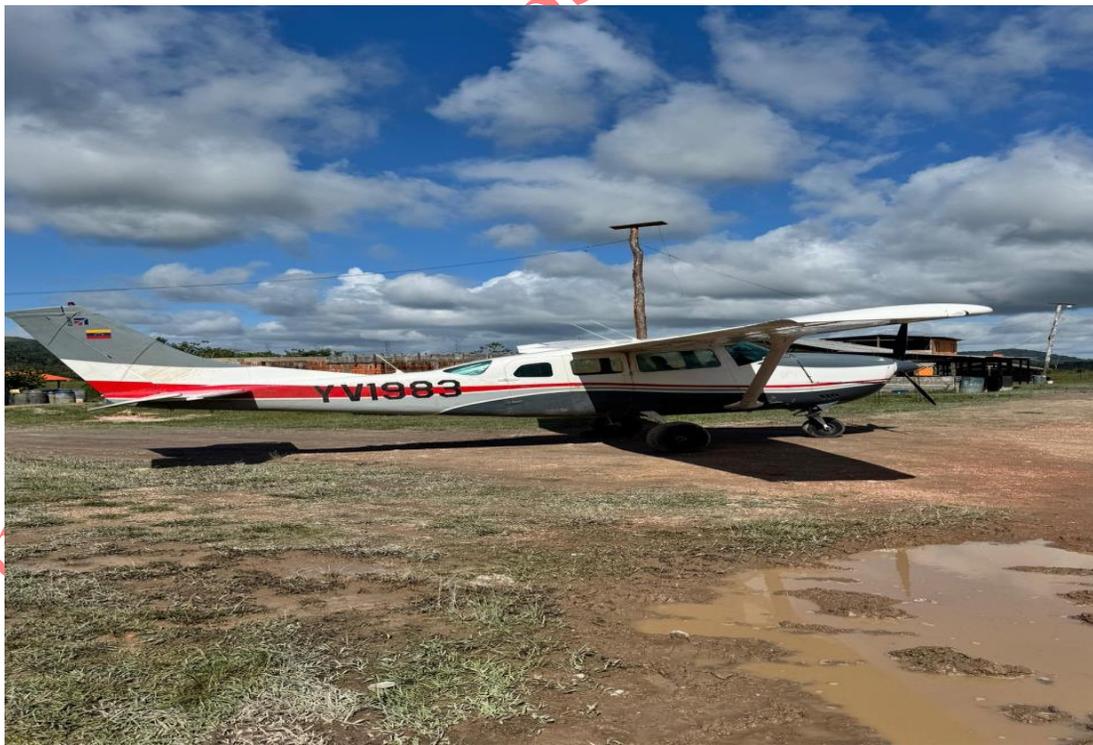
**Figura 5.** Aeronave YV1983 sin daños  
**Fuente:** Investigador Encargado. **Año:** 2025

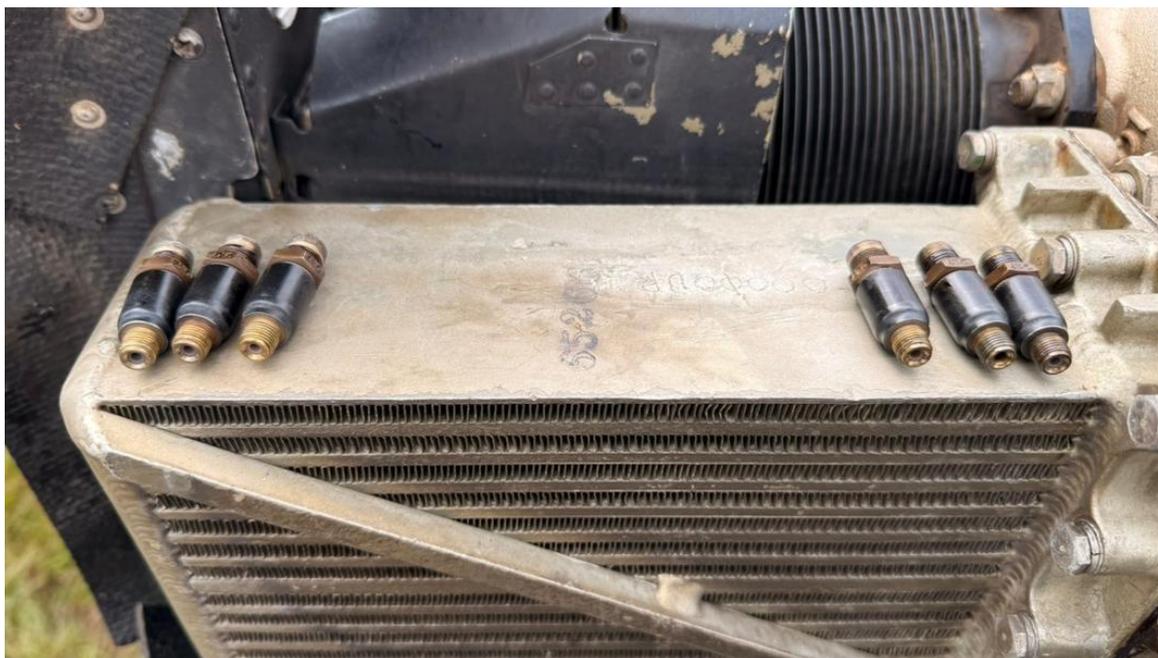
**Figura 6.** Inspección de inyectores de la aeronave YV1983  
**Fuente:** Investigador Encargado. **Año:** 2025

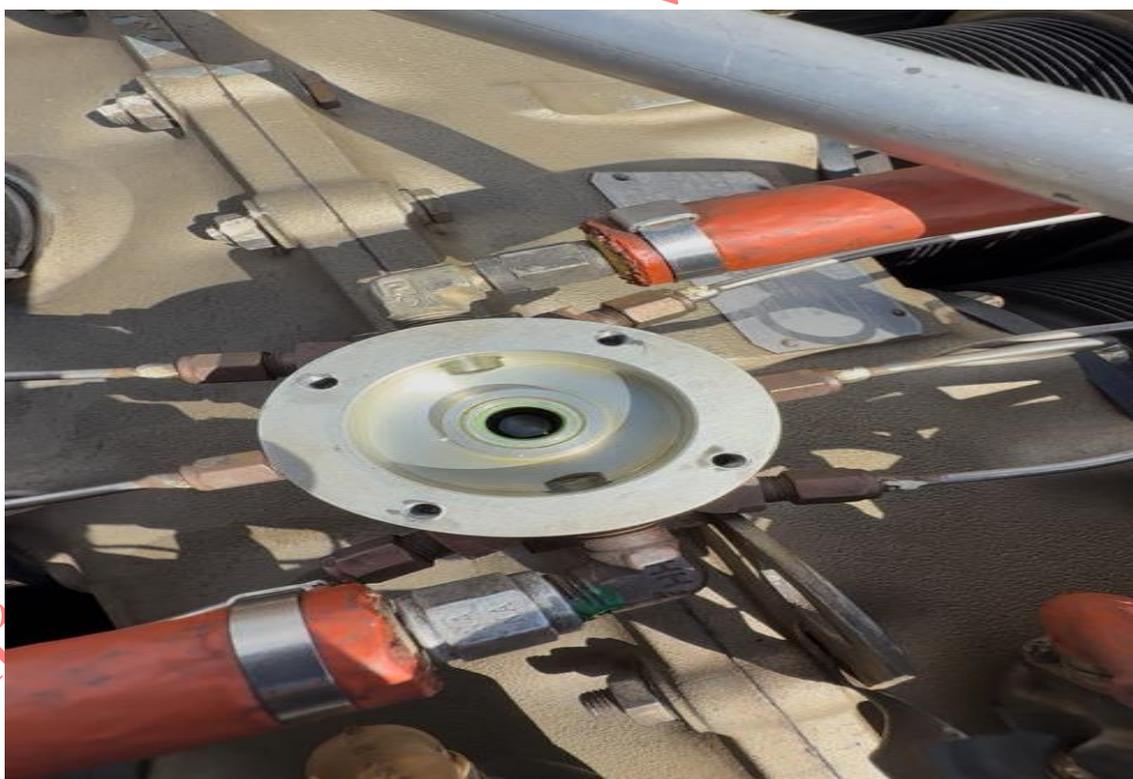
5. Inspección de los registros de mantenimiento para verificar su correcto cumplimiento.
6. Inspección de la aeronave con los TMA de la OMAC.
7. Se efectuó el procedimiento de remoción e inspección por contaminación del filtro principal de combustible de la aeronave.

8. Se efectuó el procedimiento de remoción e inspección del filtro de combustible de la unidad de control de combustible (FCU).
9. Se efectuó el procedimiento de remoción e inspección de la manguera desde el filtro principal hasta la bomba de combustible.

**Figura 6.** Inspección del sistema de combustible YV1983  
**Fuente:** Investigador Encargado. **Año:** 2025
