# INFORME PRELIMINAR

## INCIDENTE GRAVE WSTRW/RE

**MATRÍCULA:** YV2438

**MODELO:** 182Q

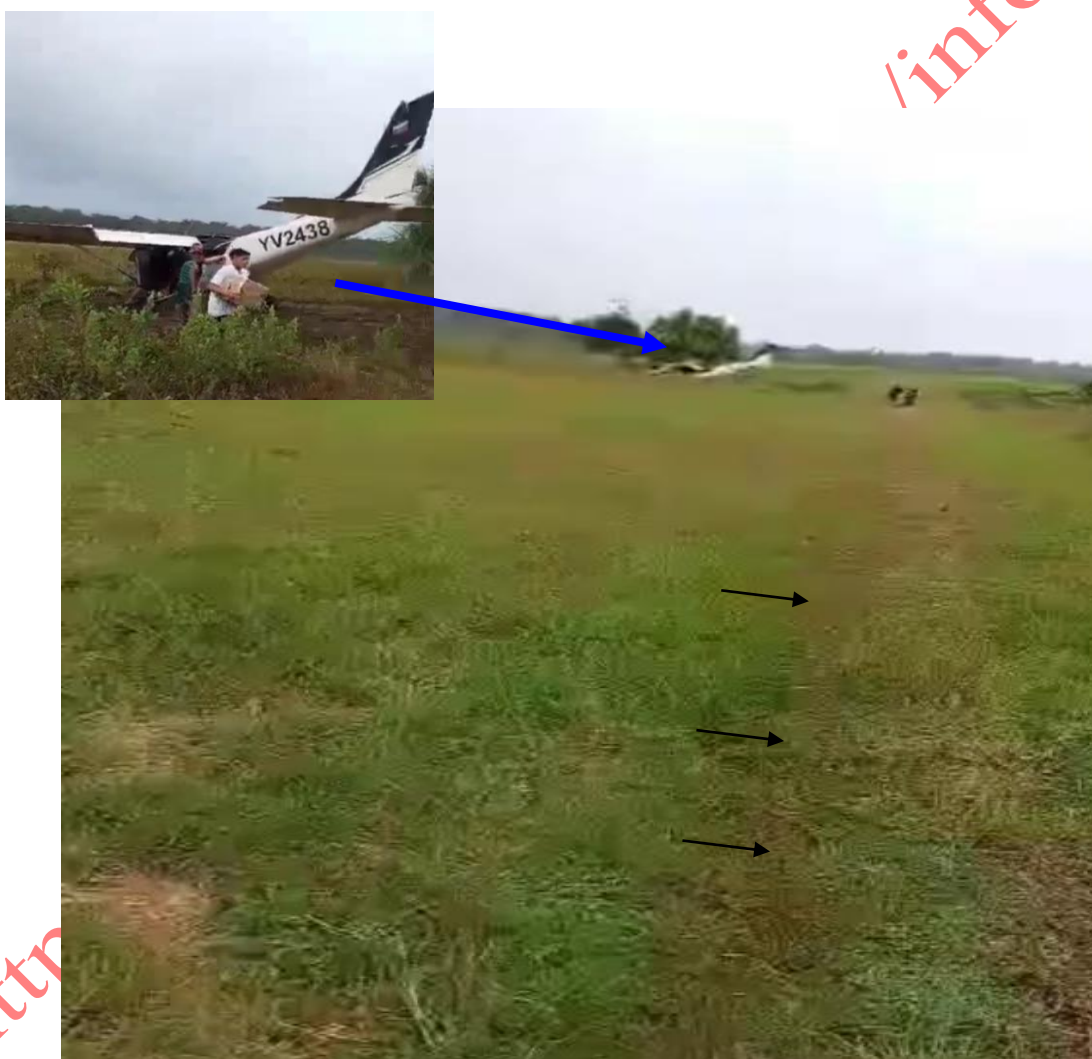
**Imagen 2:** Área de aterrizaje y ubicación de la aeronave YV2438.

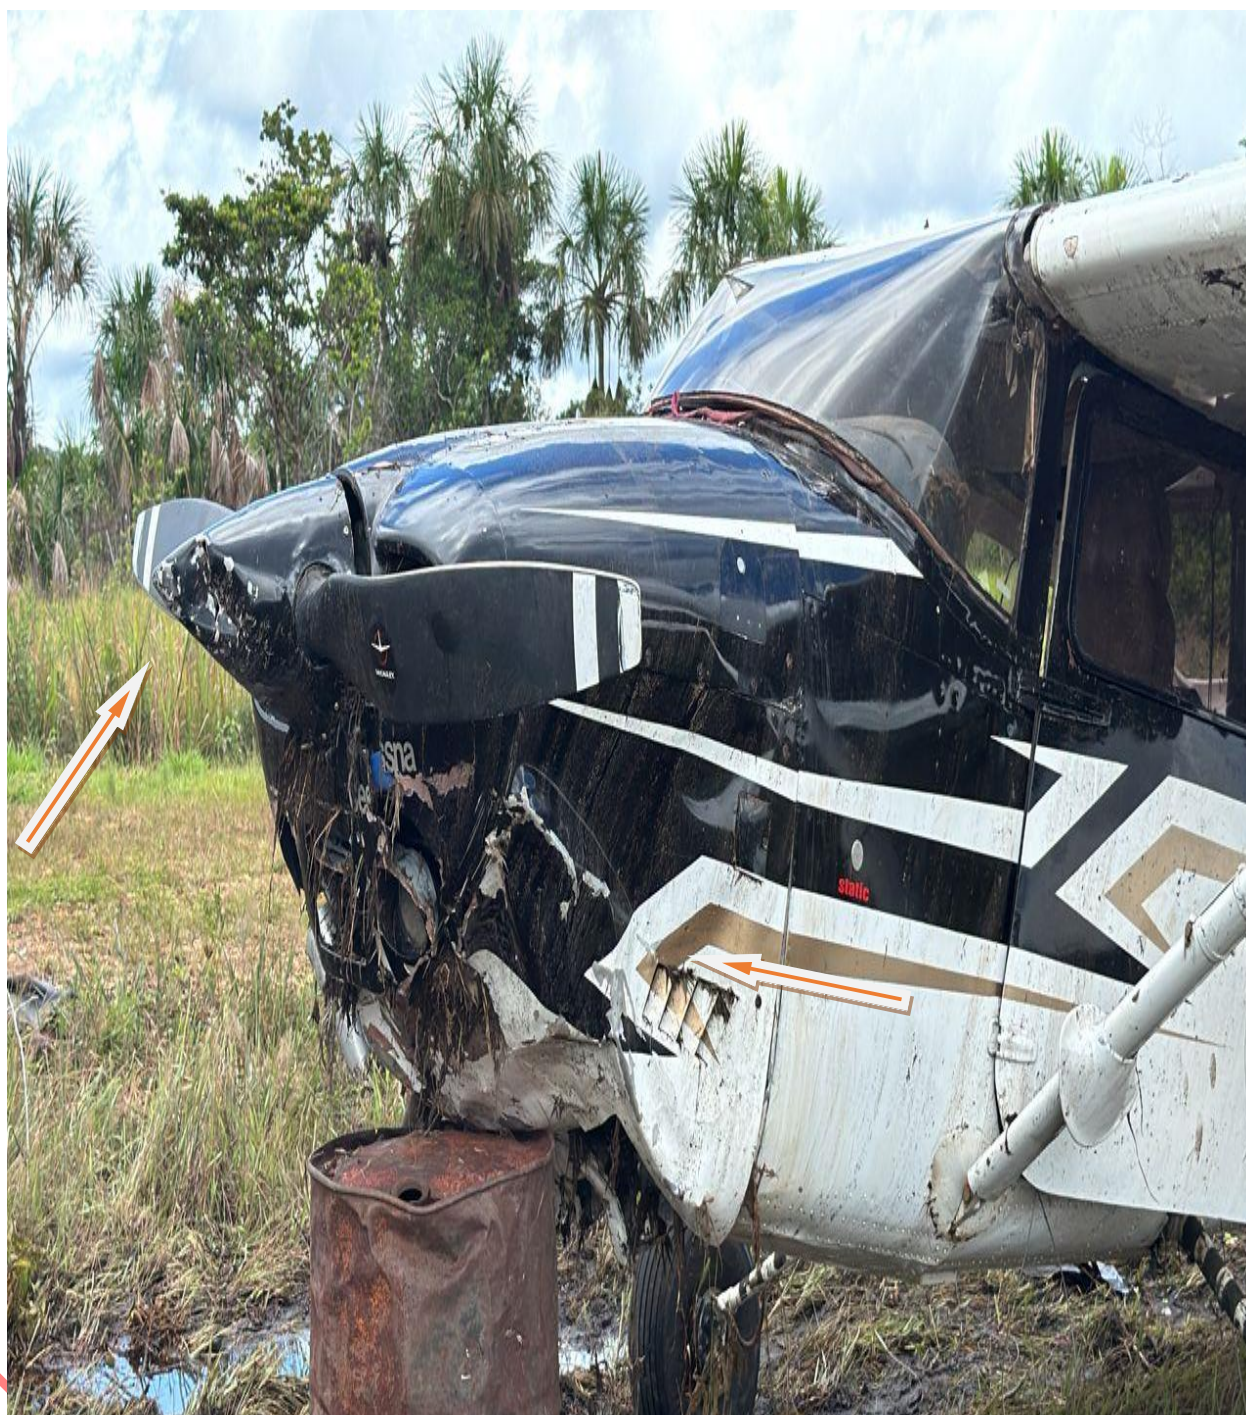
**Imagen 3.** Daños en el Spinner, palas y fuselaje YV 2438  
**Fuente:** Investigador Encargado **Año:** 2025.

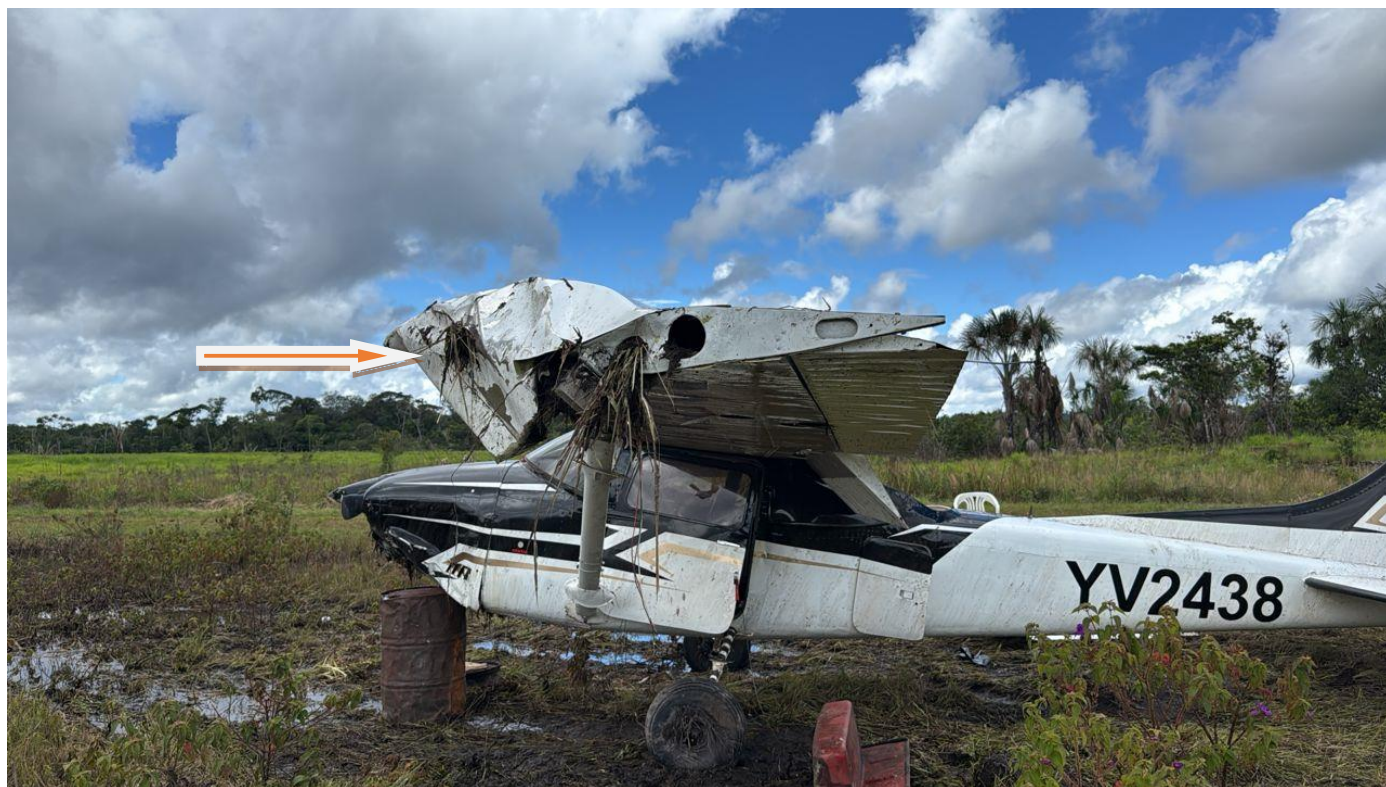
**Imagen 4:** Daños plano izquierdo YV2438.  
**Fuente:** Investigador Encargado **Año:** 2025

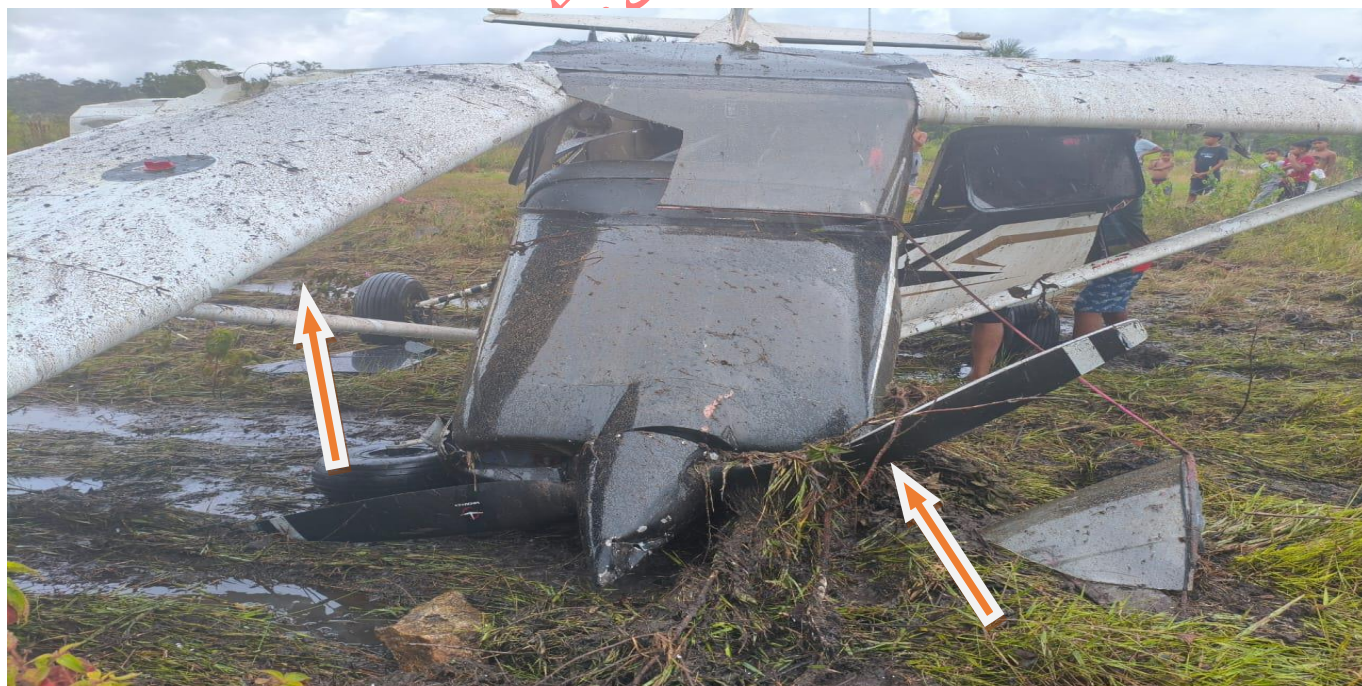
**Imagen 5:** Daños plano Derecho y Palas YV2438.  
**Fuente:** Investigador Encargado **Año:** 2025

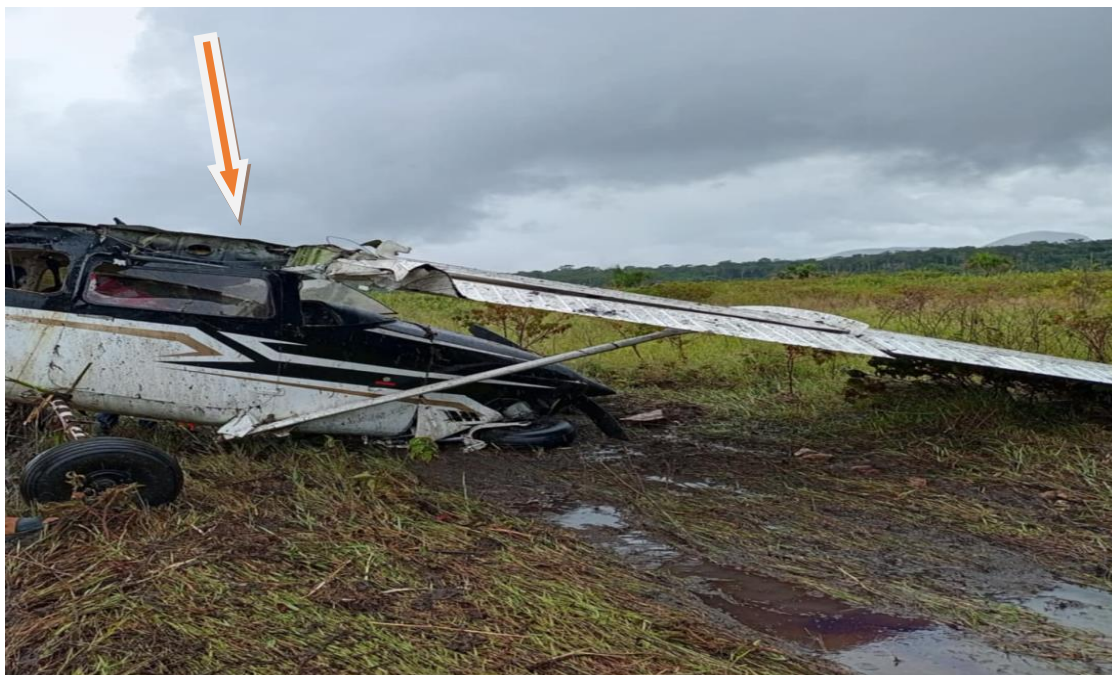
**Imagen 6:** Plano Derecho Desprendido YV2438.  
**Fuente:** Investigador Encargado **Año:** 2025

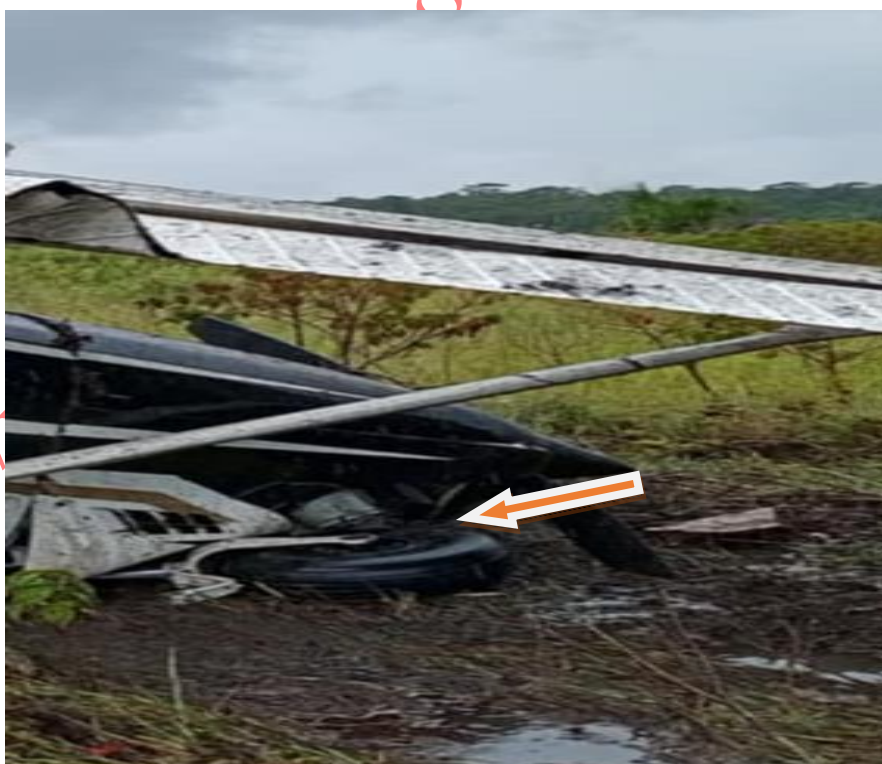
**Imagen 7:** Tren de nariz fracturado YV 2438.  
**Fuente:** Investigador Encargado **Año:** 2025

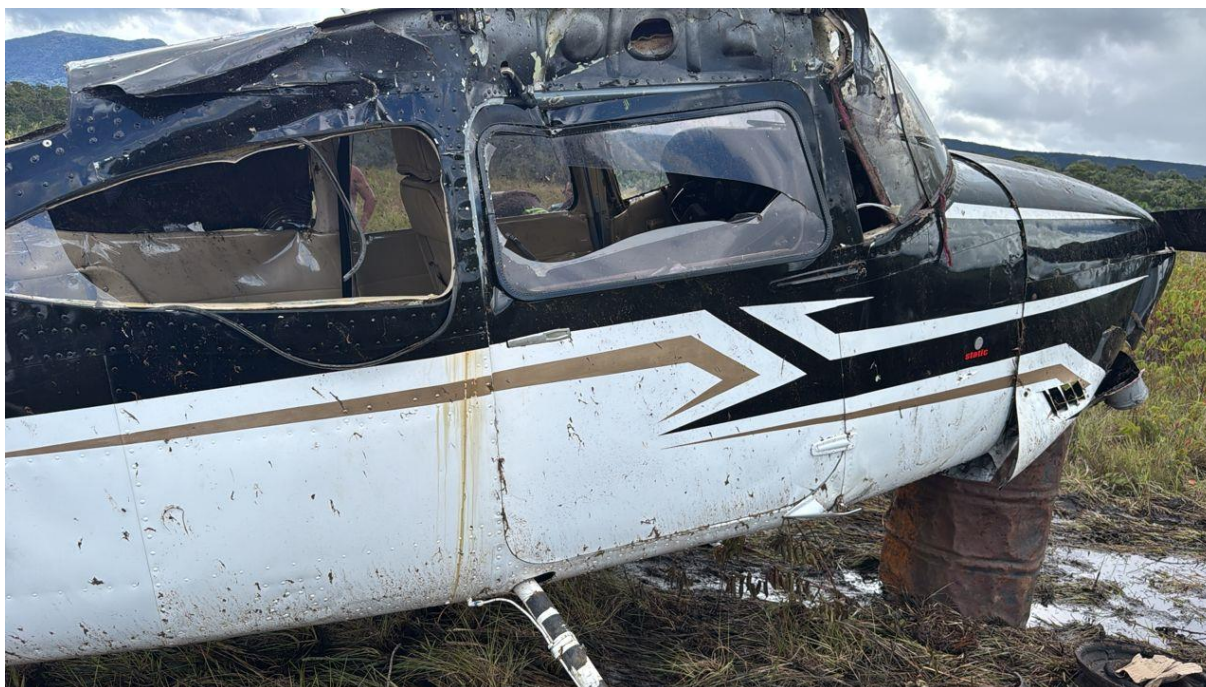
**Imagen 8:** Daños en las ventanas y fuselaje YV 2438.  
**Fuente:** Investigador Encargado **Año:** 2025

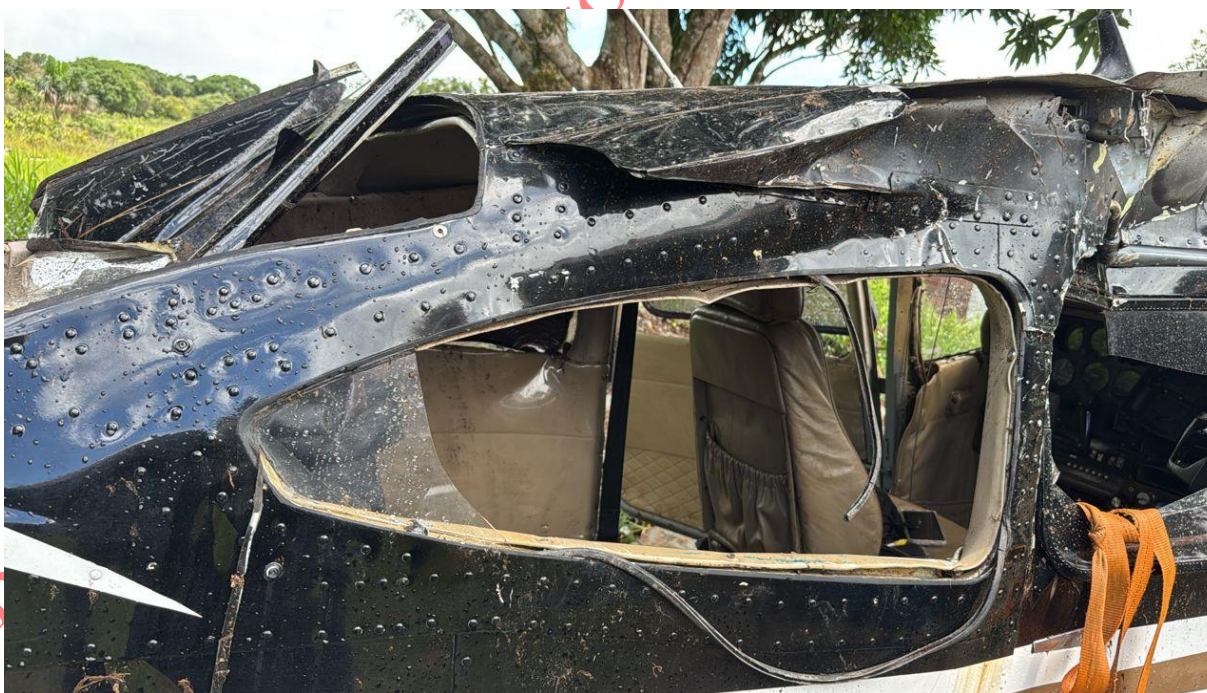
**Imagen 9:** Daños en el fuselaje y ventanas YV 2438.  
**Fuente:** Investigador Encargado **Año:** 2025
