# INFORME PRELIMINAR

## INCIDENTE GRAVE SCF-PP

**MATRÍCULA:** YV104E

**MODELO:** 150L

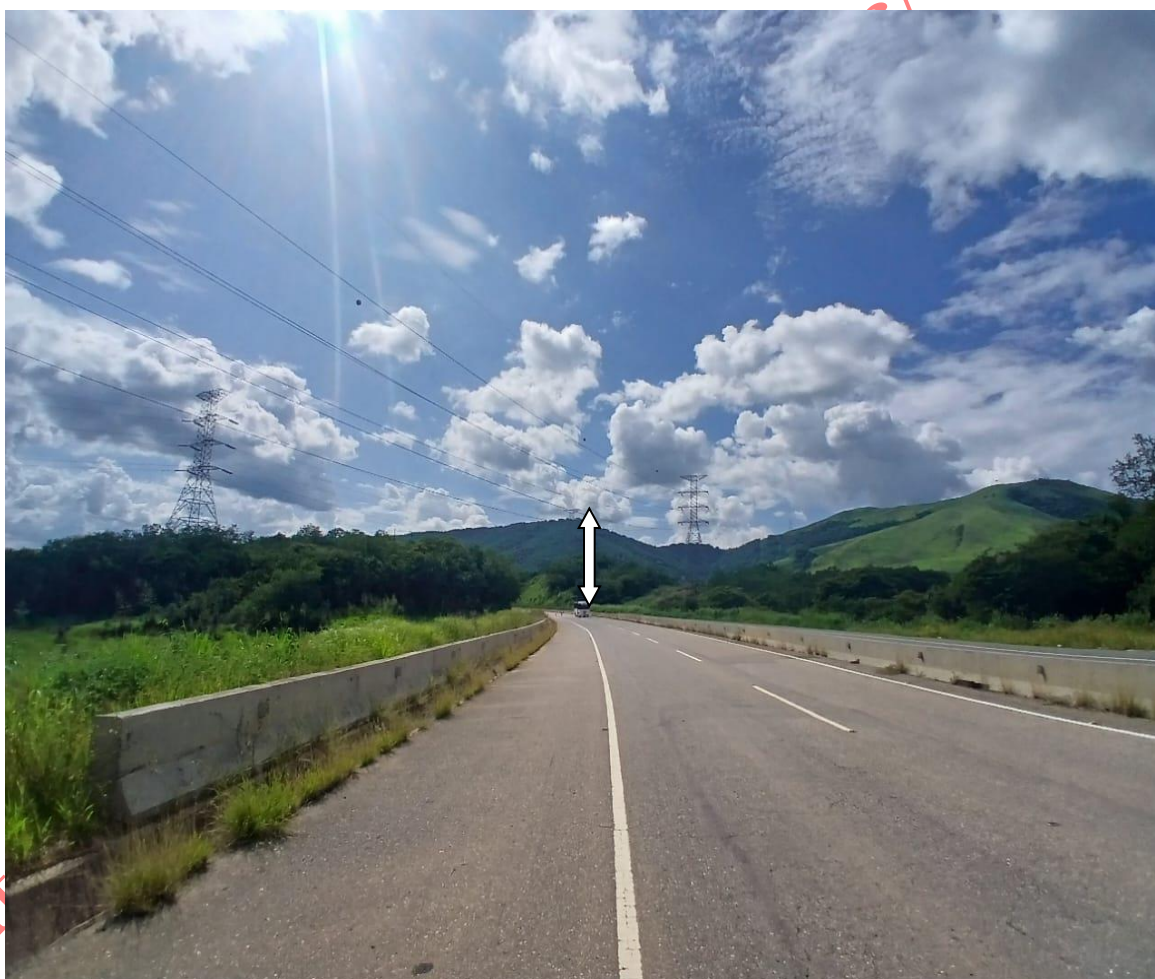
**Imagen 2:** Tendido Eléctrico y Área de aterrizaje del YV104E.

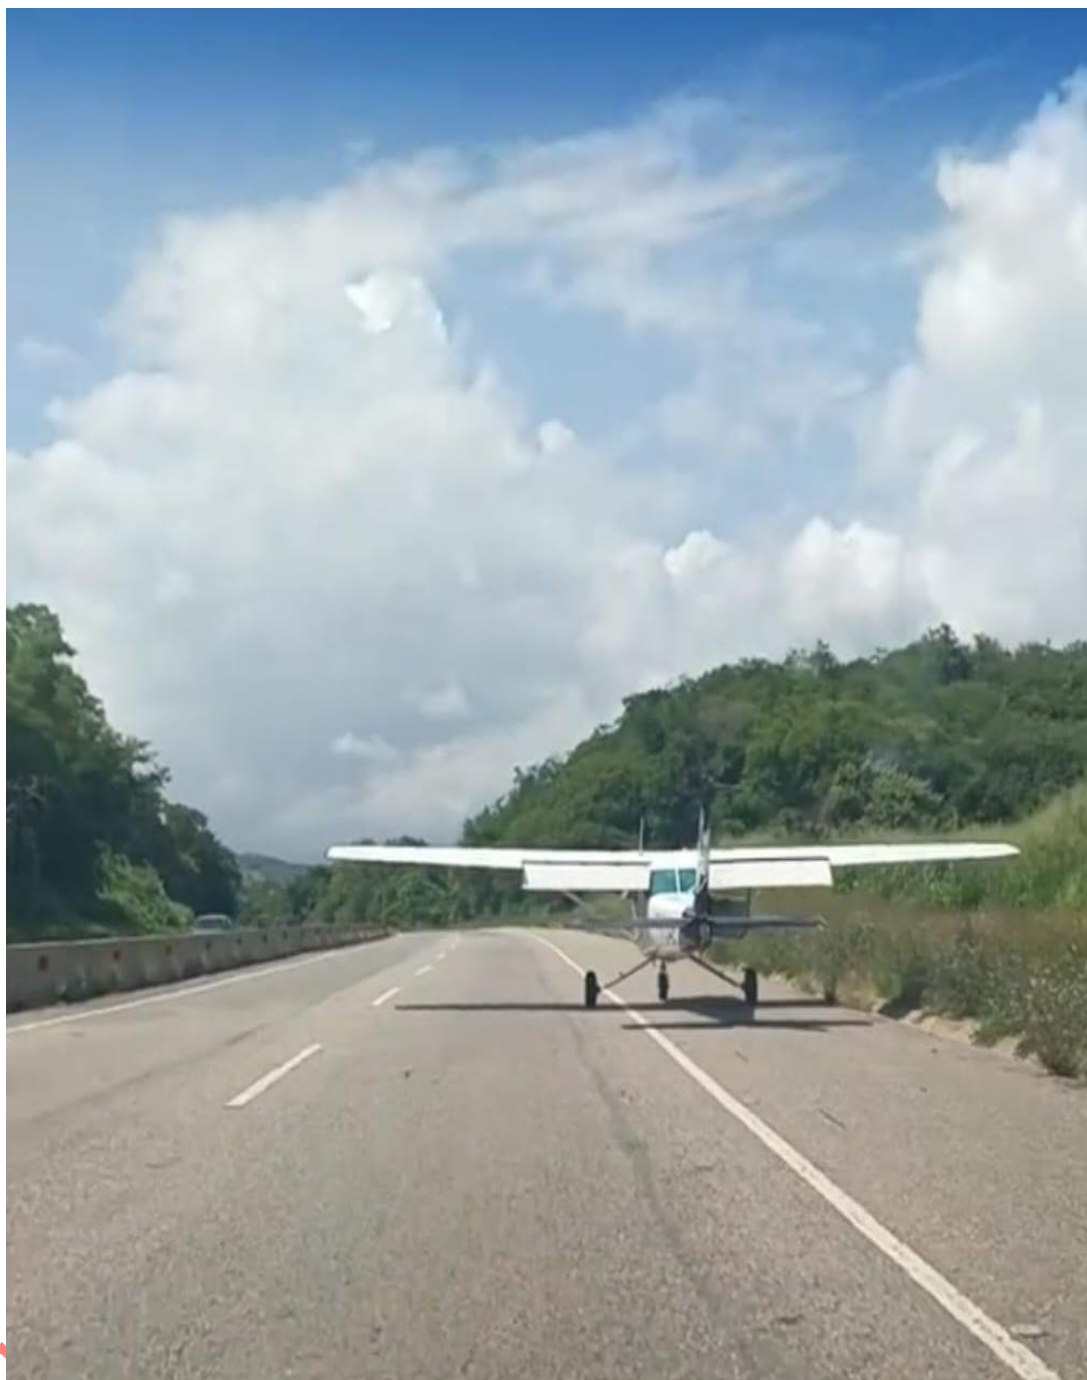
**Imagen 3.** Área de aterrizaje Final del YV104E  
**Fuente:** Investigador Encargado **Año:** 2025.

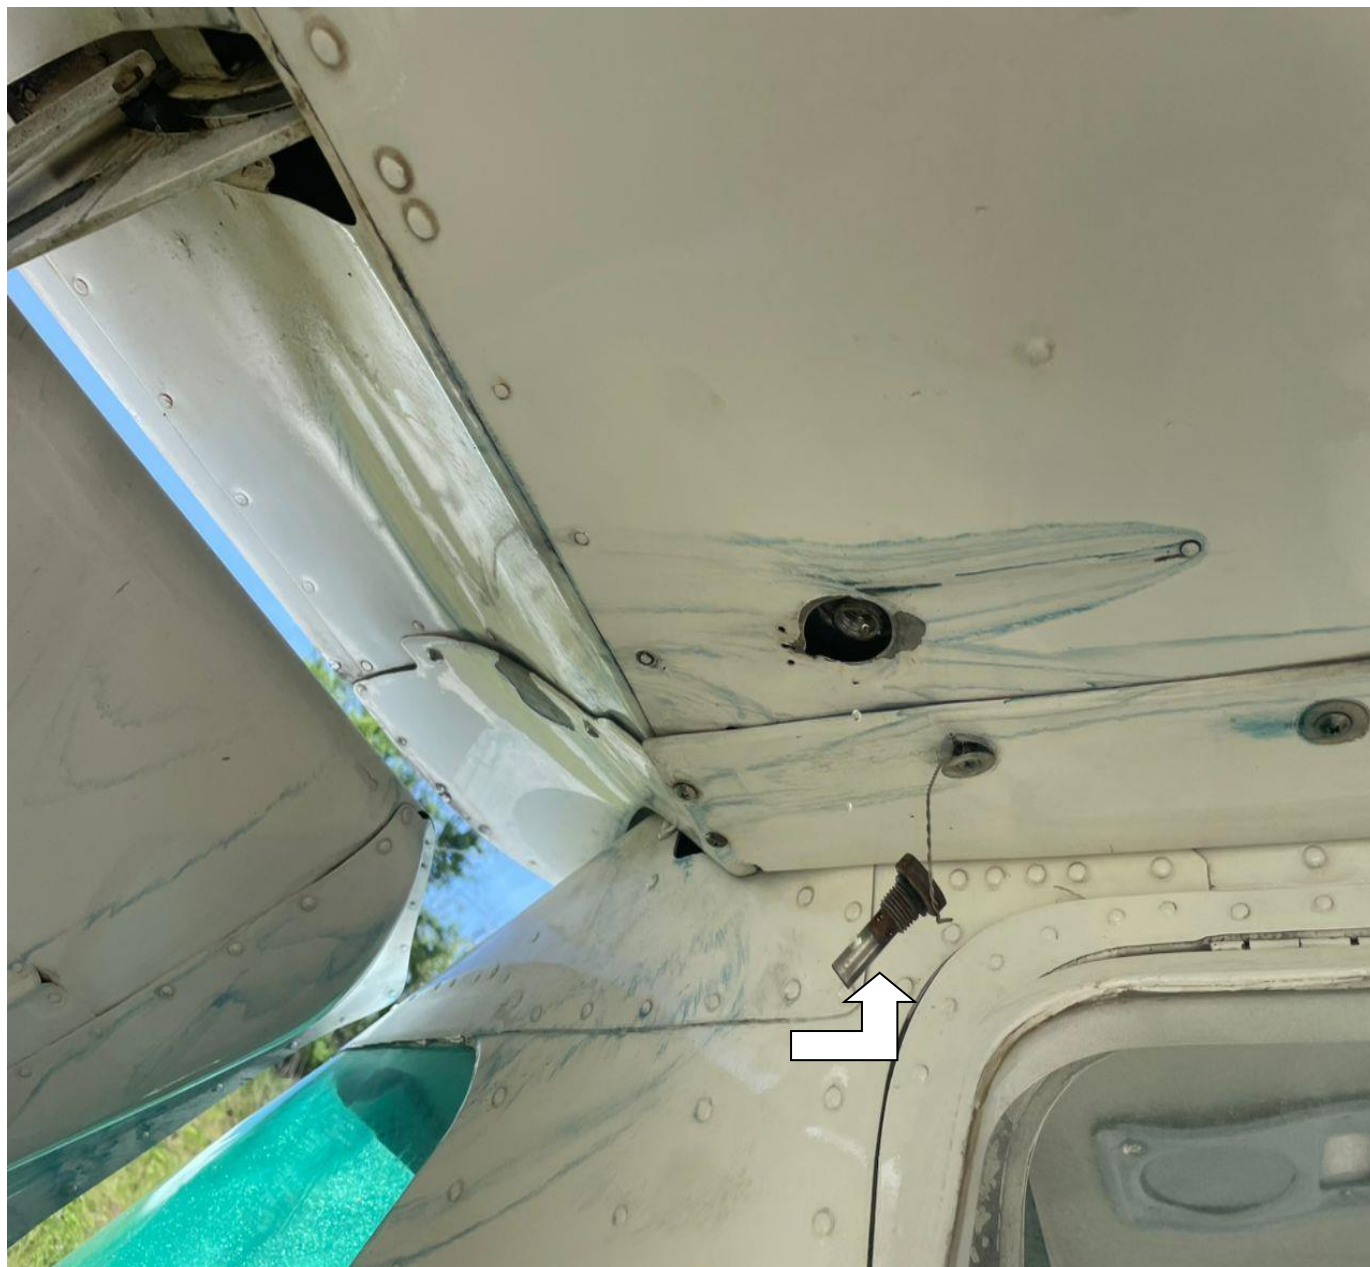
**Imagen 4:** Luego de la inspección se pudo constatar que la válvula de drenaje del tanque derecho estaba suelta. YV104E.

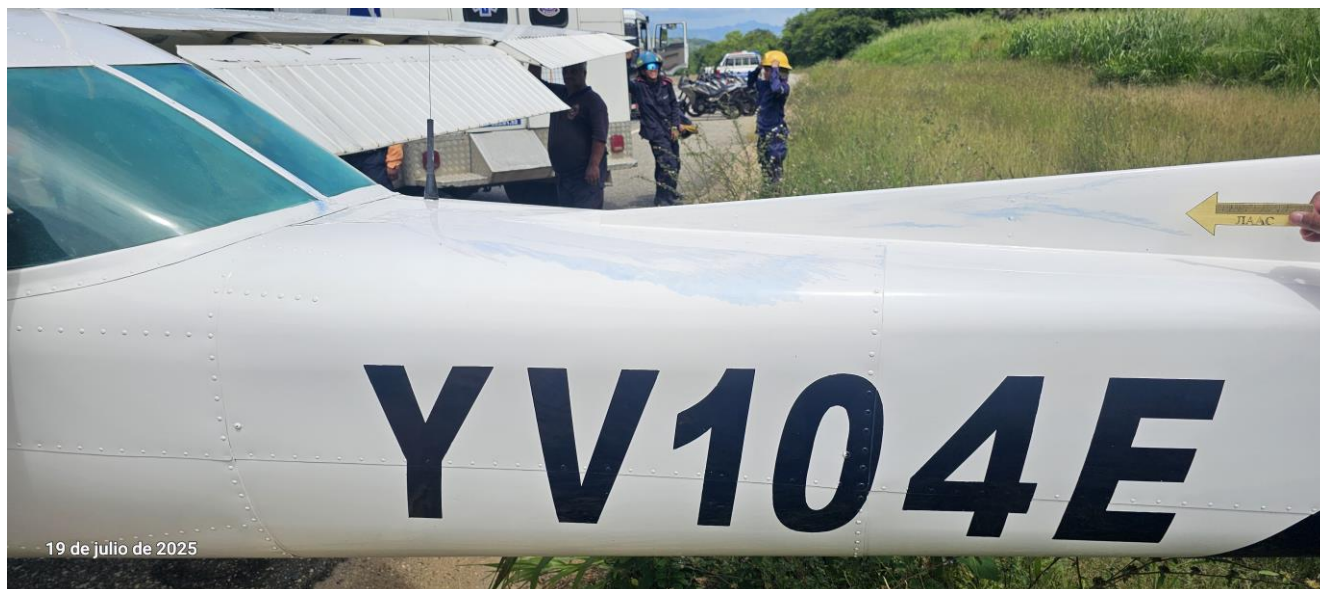
**Imagen 5:** Rastros de combustible YV104E.  
**Fuente:** Investigador Encargado **Año:** 2025

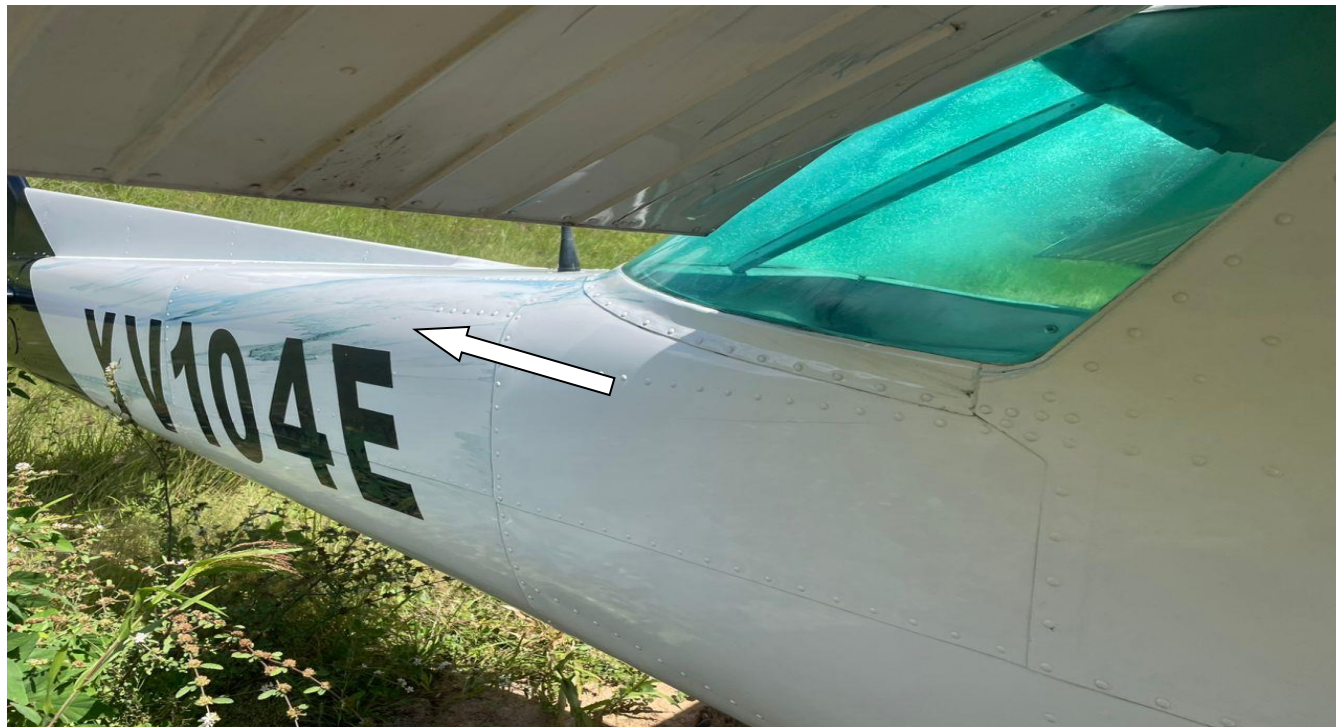
**Imagen 6:** Rastros de combustible YV104E.  
**Fuente:** Investigador Encargado **Año:** 2025

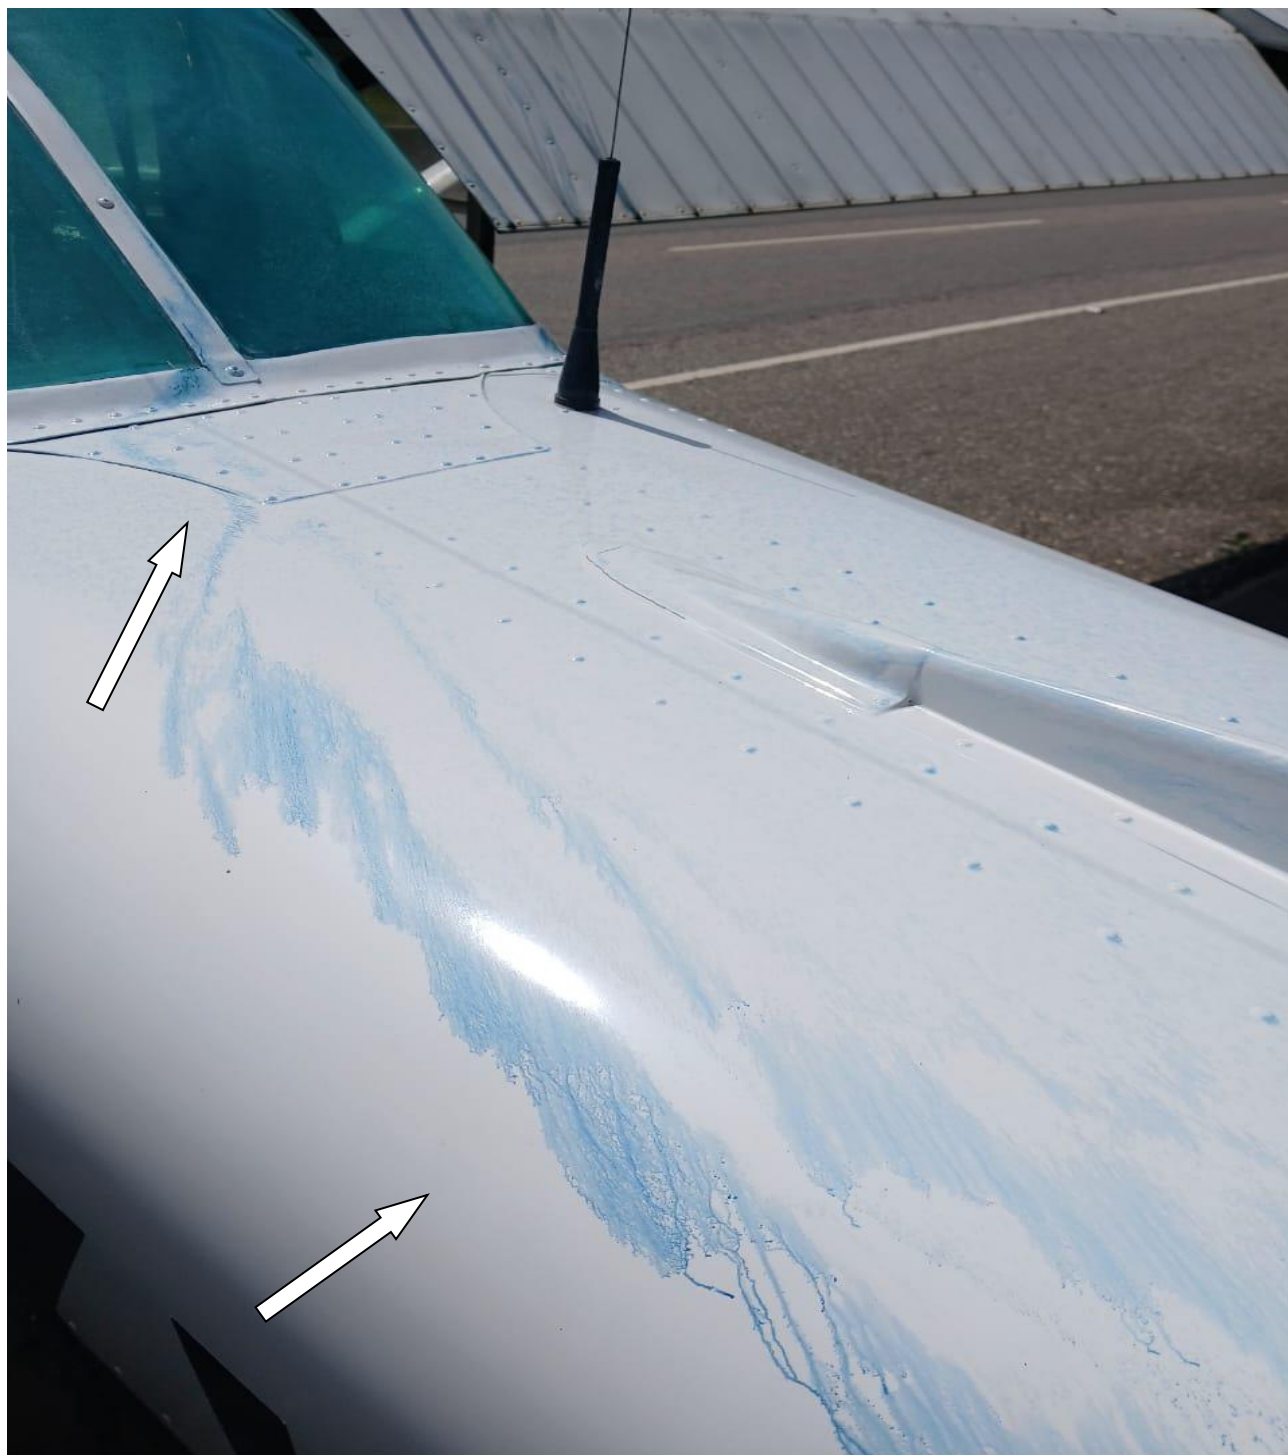
**Imagen 7:** Rastros de combustible YV 104E.  
**Fuente:** Investigador Encargado **Año:** 2025

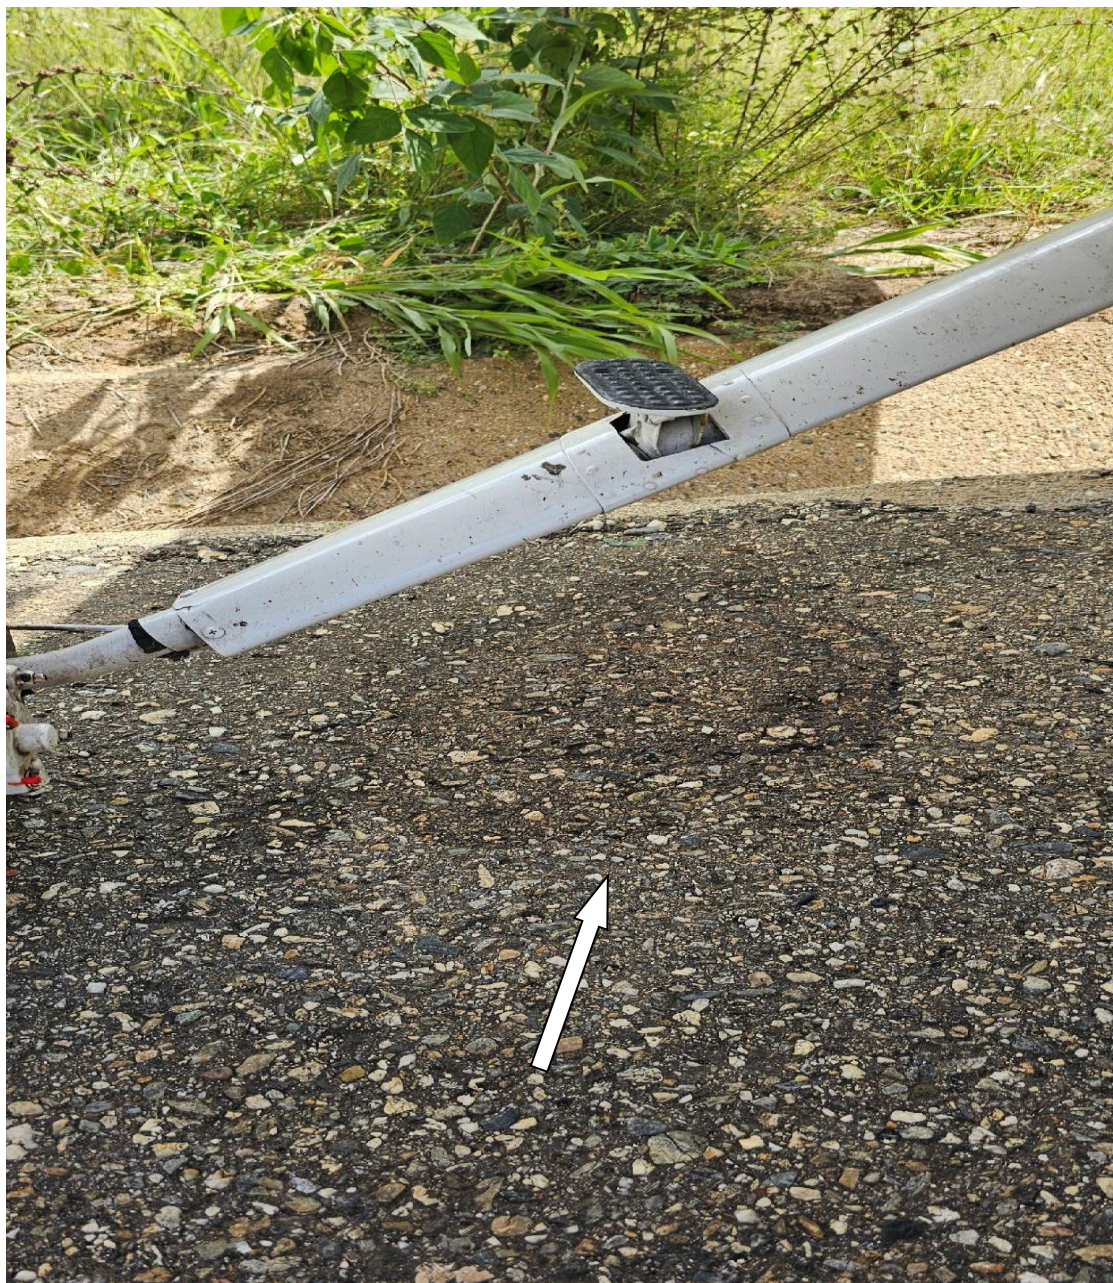
**Imagen 8:** Bote de combustible YV104E.  
**Fuente:** Investigador Encargado **Año:** 2025

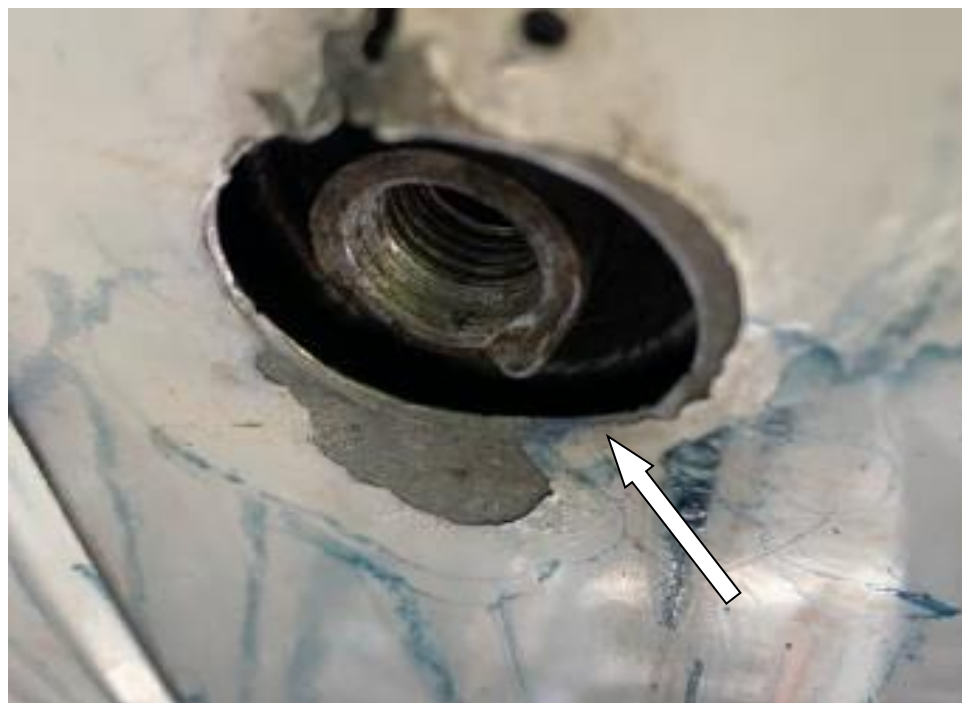
**Imagen 9:** Bote de combustible YV104E.  
**Fuente:** Investigador Encargado **Año:** 2025

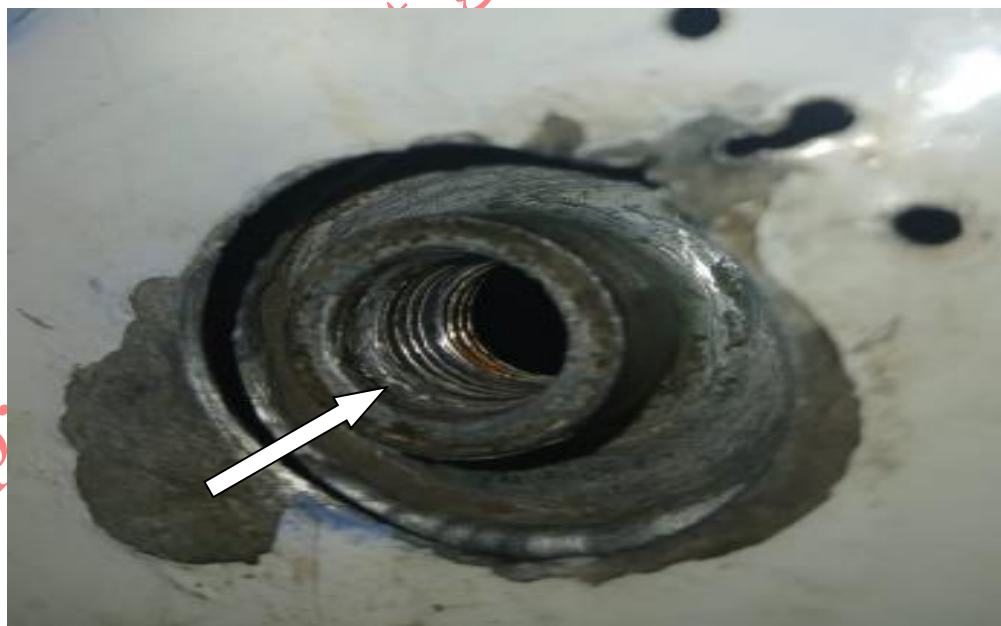
**Imagen 10:** Rosca interna del Tanque Derecho Aislada YV104E.  
**Fuente:** Investigador Encargado **Año:** 2025
