EXPEDIENTE: 032/2025

INFORME

INCIDENTE
SCF-PP

MATRÍCULA: YV3438

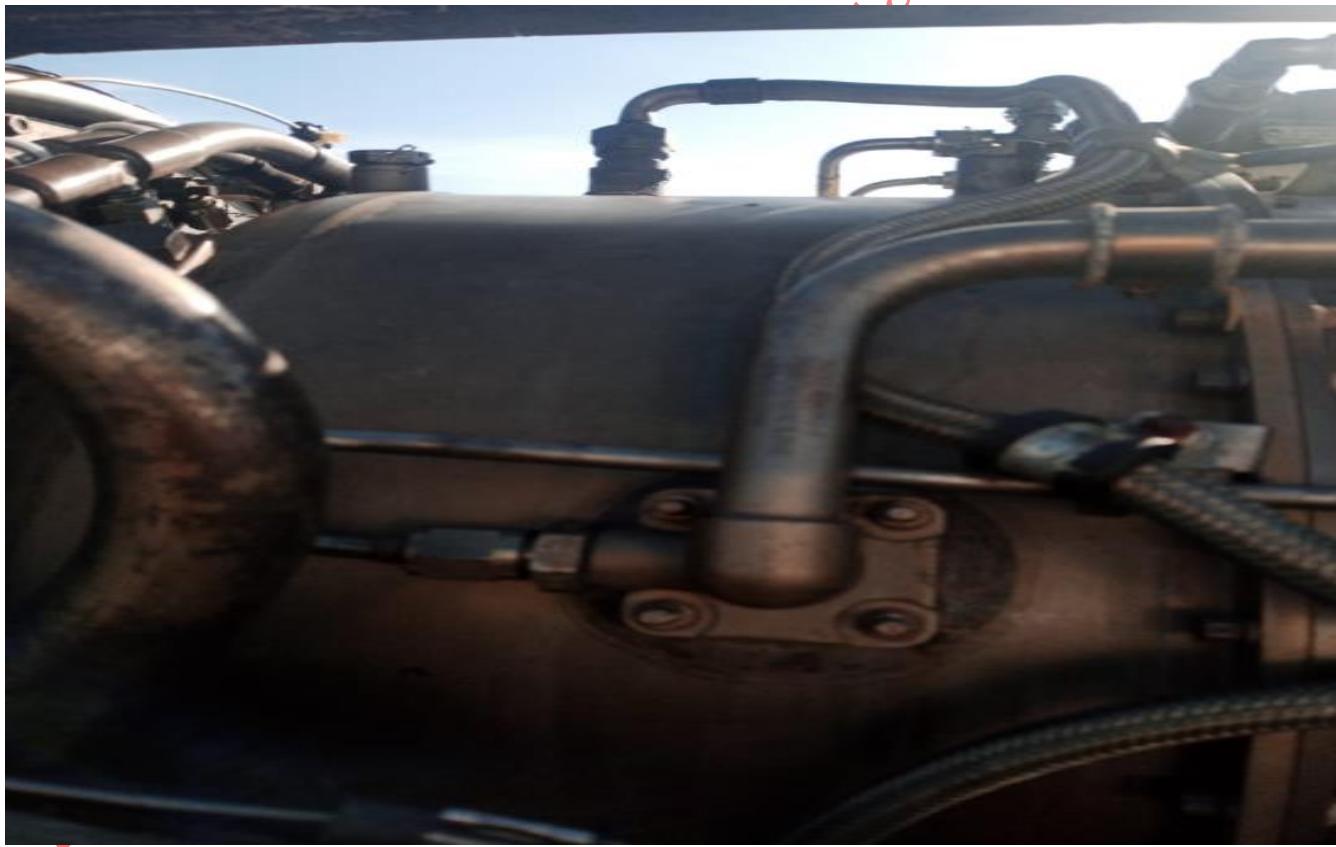
Figura 2. Inspección para verificar ausencia de daños del motor, Aeronave YV3438
Fuente: Investigador Encargado. **Año:** 2025

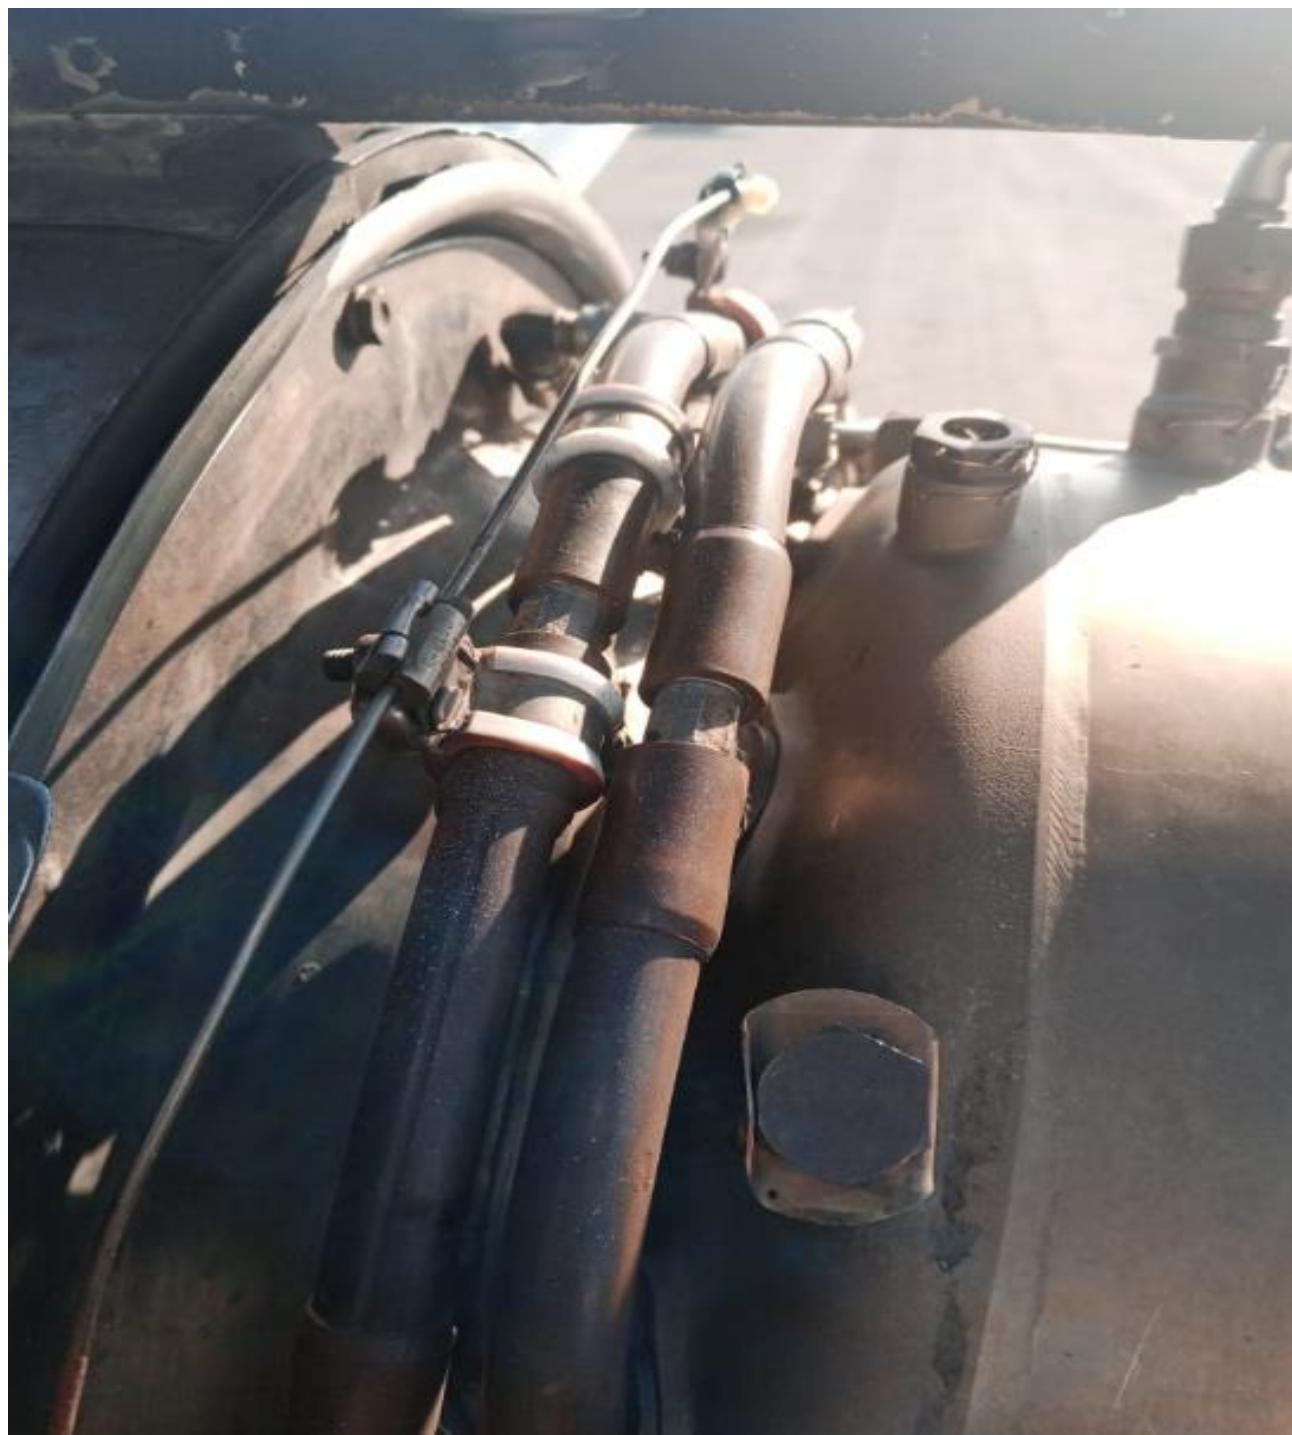
Figura 3. Inspección para verificar ausencia de daños del motor, Aeronave YV3438
Fuente: Investigador Encargado. **Año:** 2025

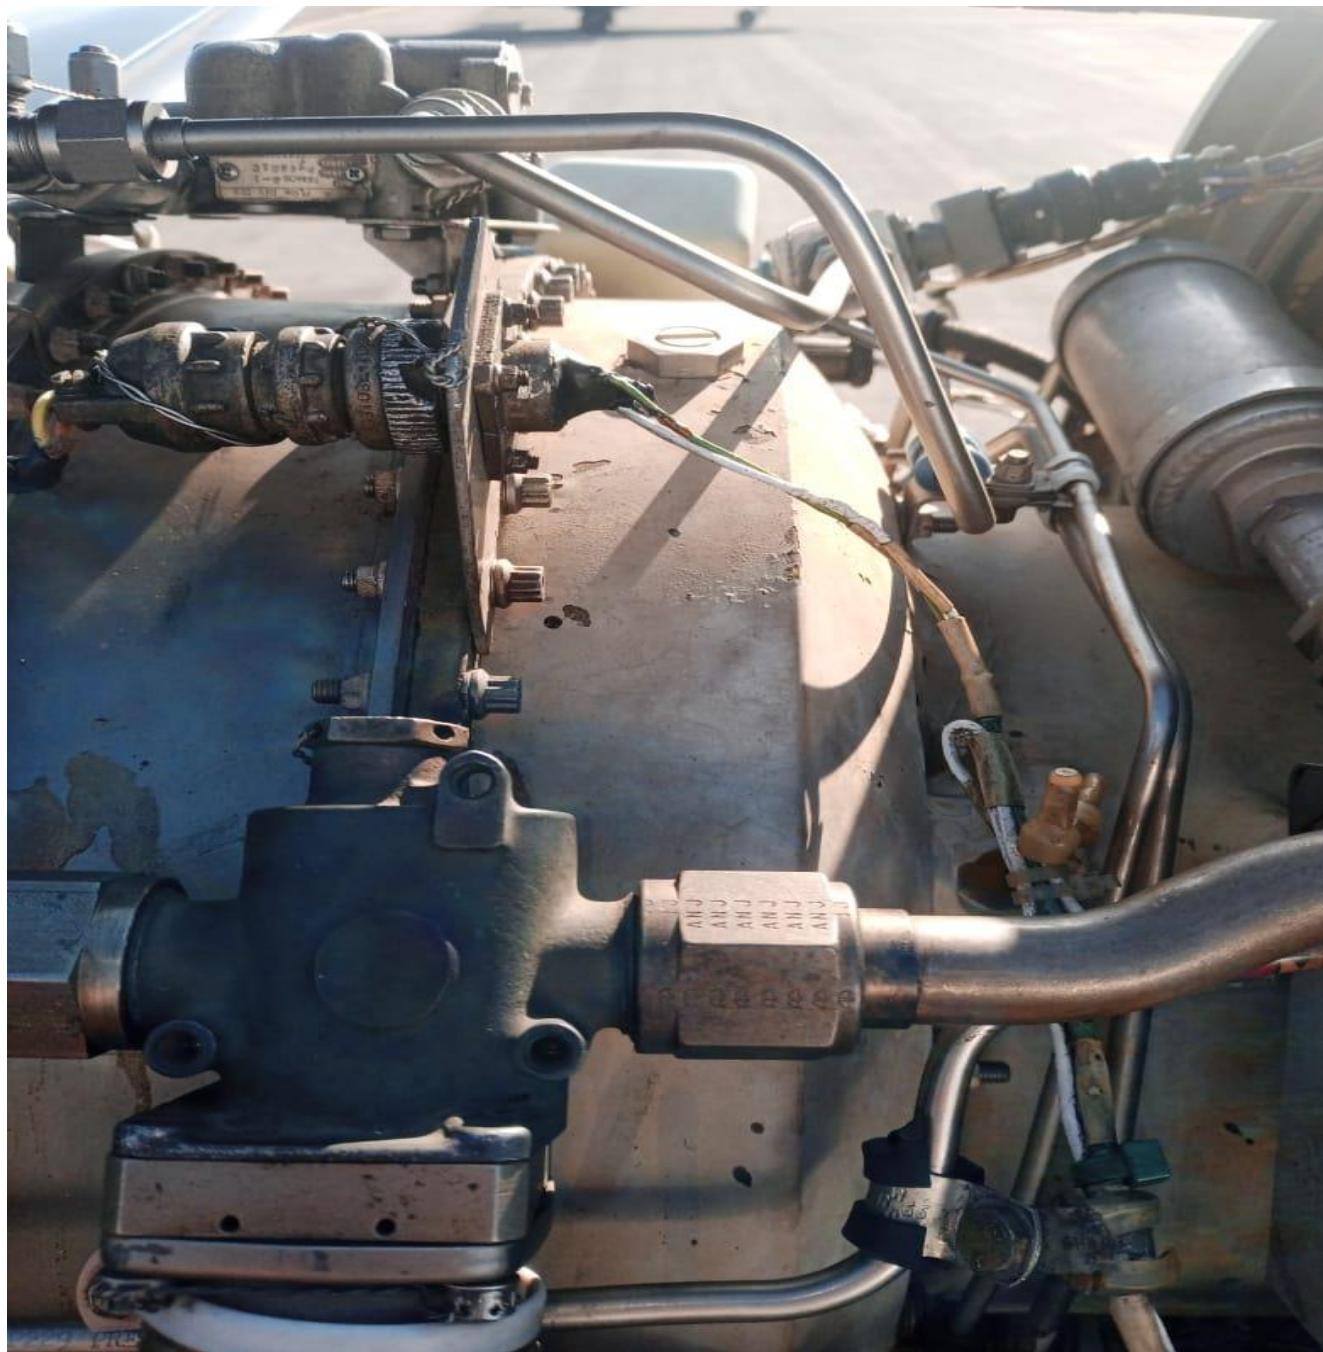
Figura 4. Inspección para verificar ausencia de daños del motor, Aeronave YV3438
Fuente: Investigador Encargado. **Año:** 2025

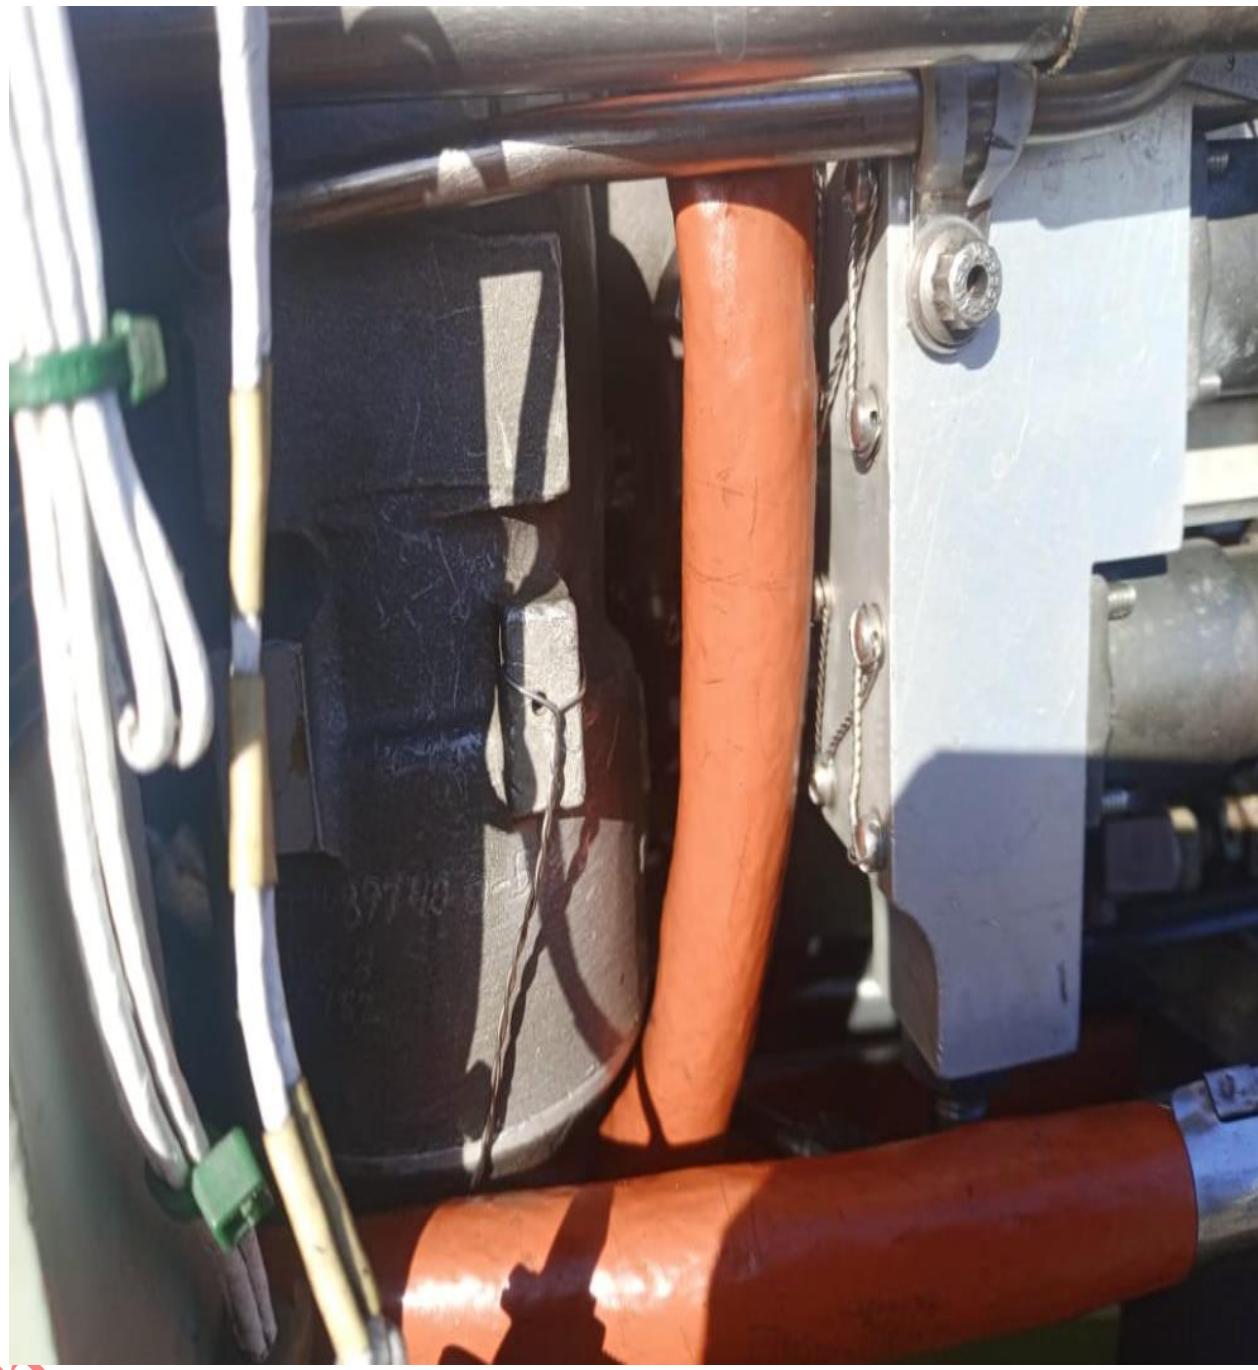
Figura 5. Inspección para verificar ausencia de daños del motor, Aeronave YV3438
Fuente: Investigador Encargado. **Año:** 2025

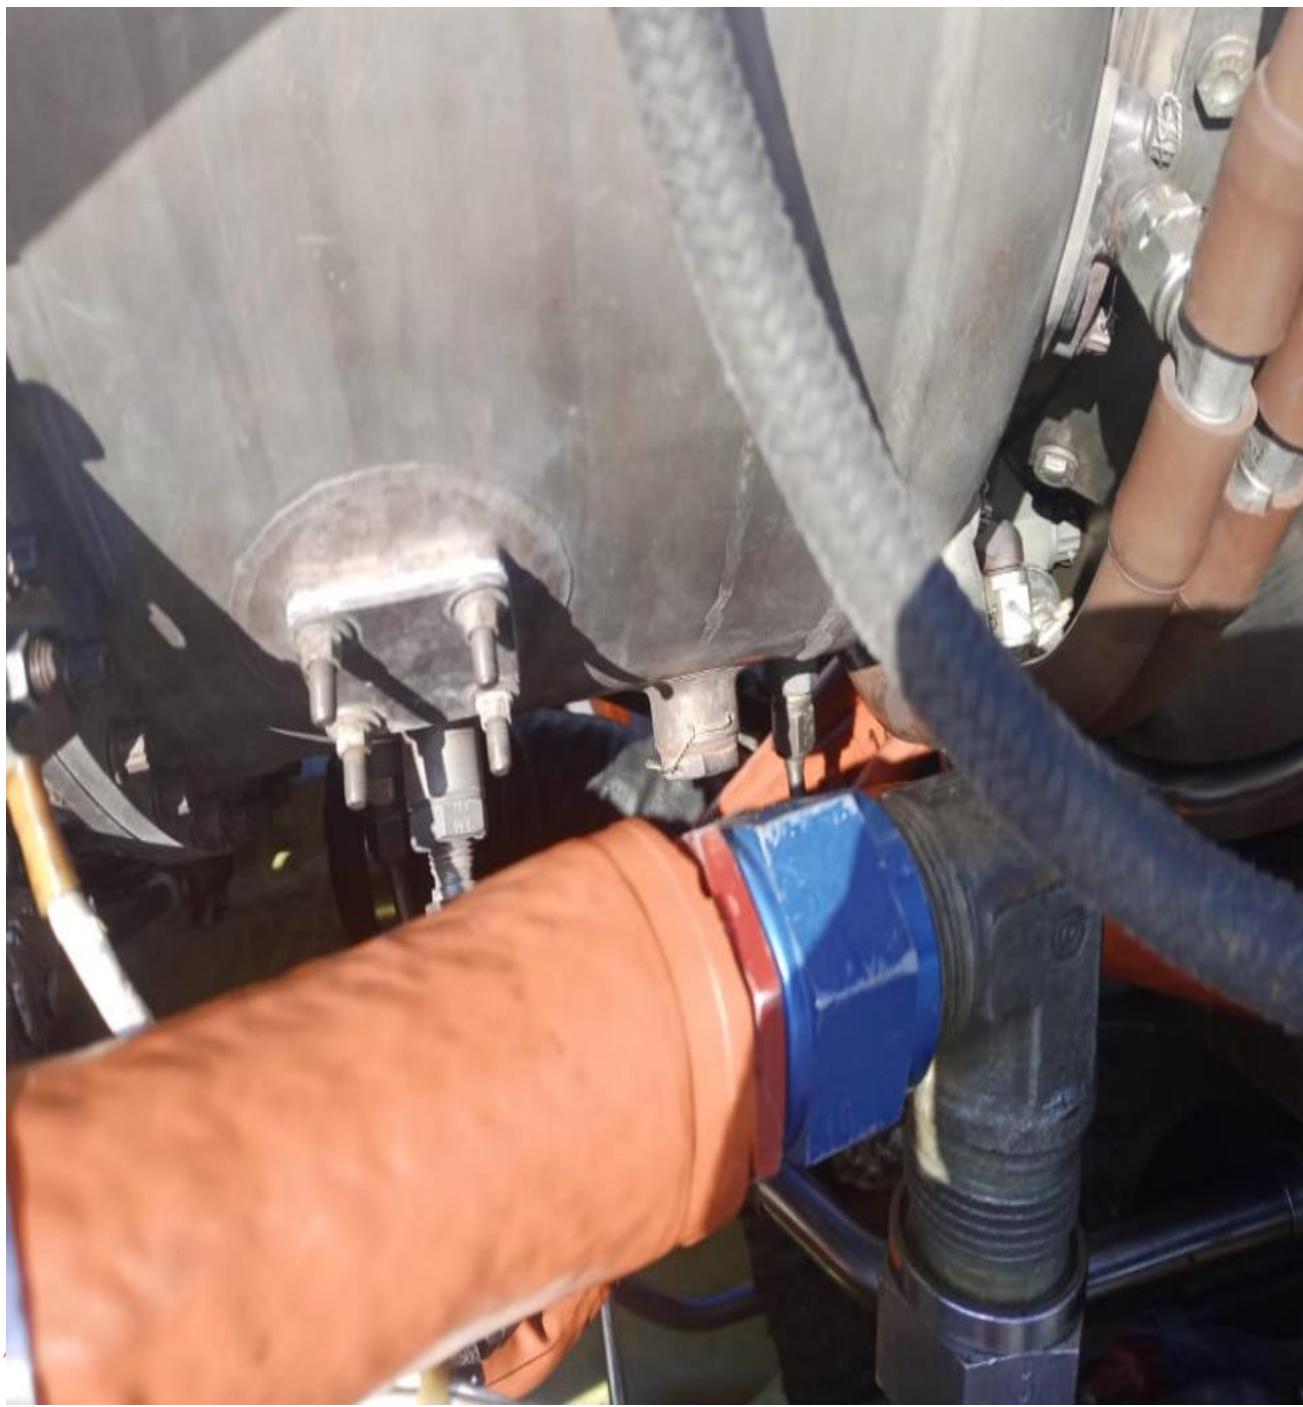
Figura 6. Inspección para verificar ausencia de daños del motor, Aeronave YV3438
Fuente: Investigador Encargado. **Año:** 2025

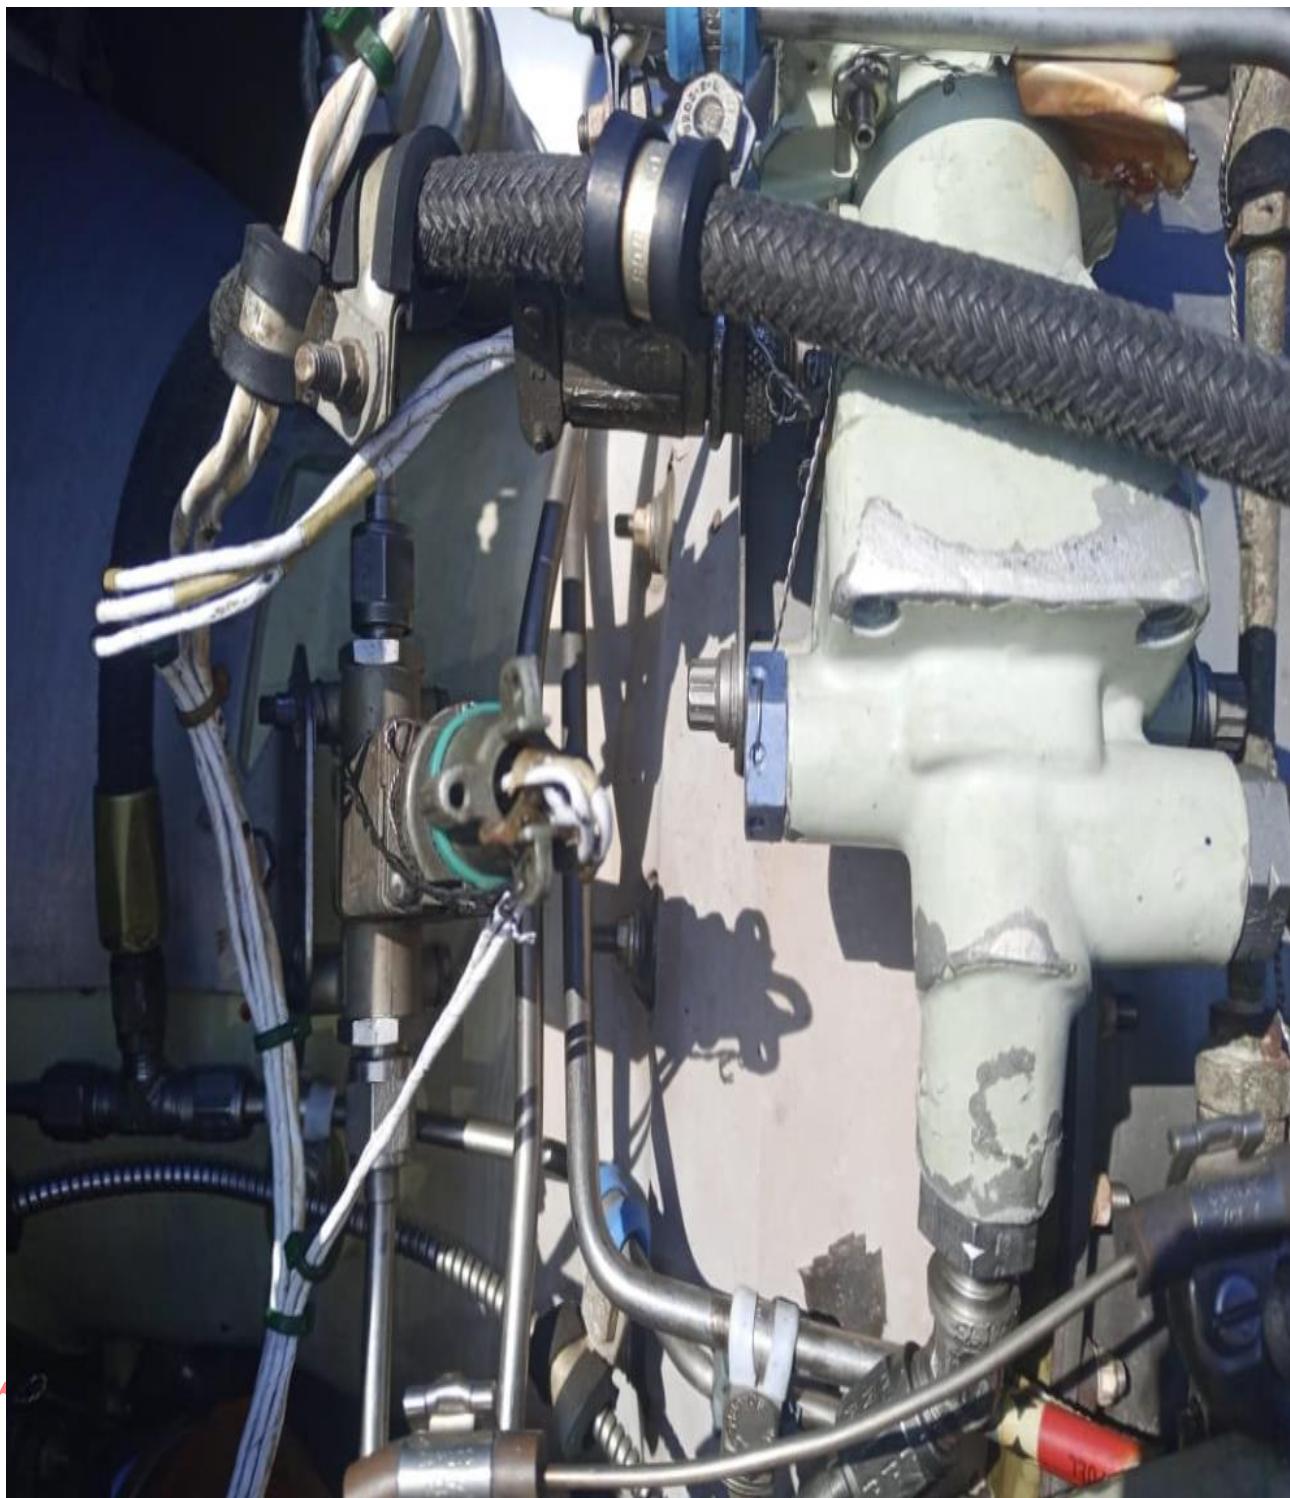
Figura 7. Inspección para verificar ausencia de daños del motor, Aeronave YV3438
Fuente: Investigador Encargado. **Año:** 2025

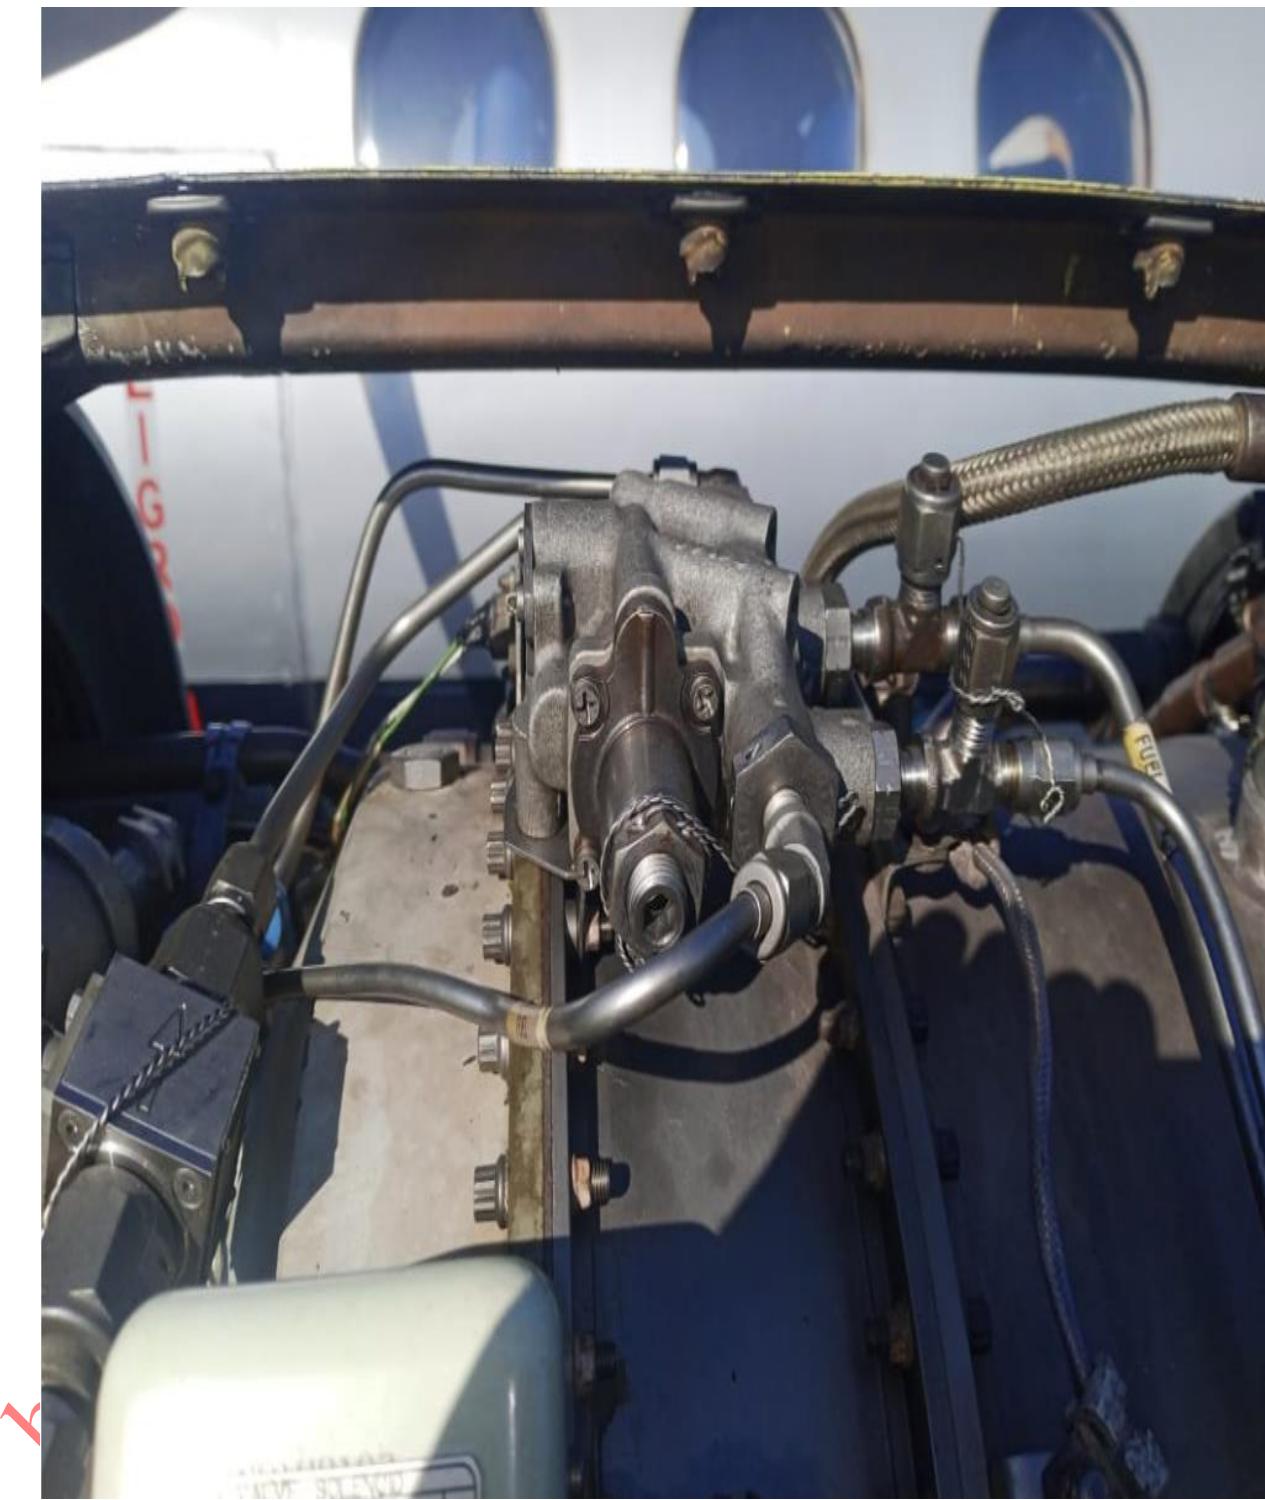
Figura 8. Inspección para verificar ausencia de daños del motor, Aeronave YV3438
Fuente: Investigador Encargado. **Año:** 2025

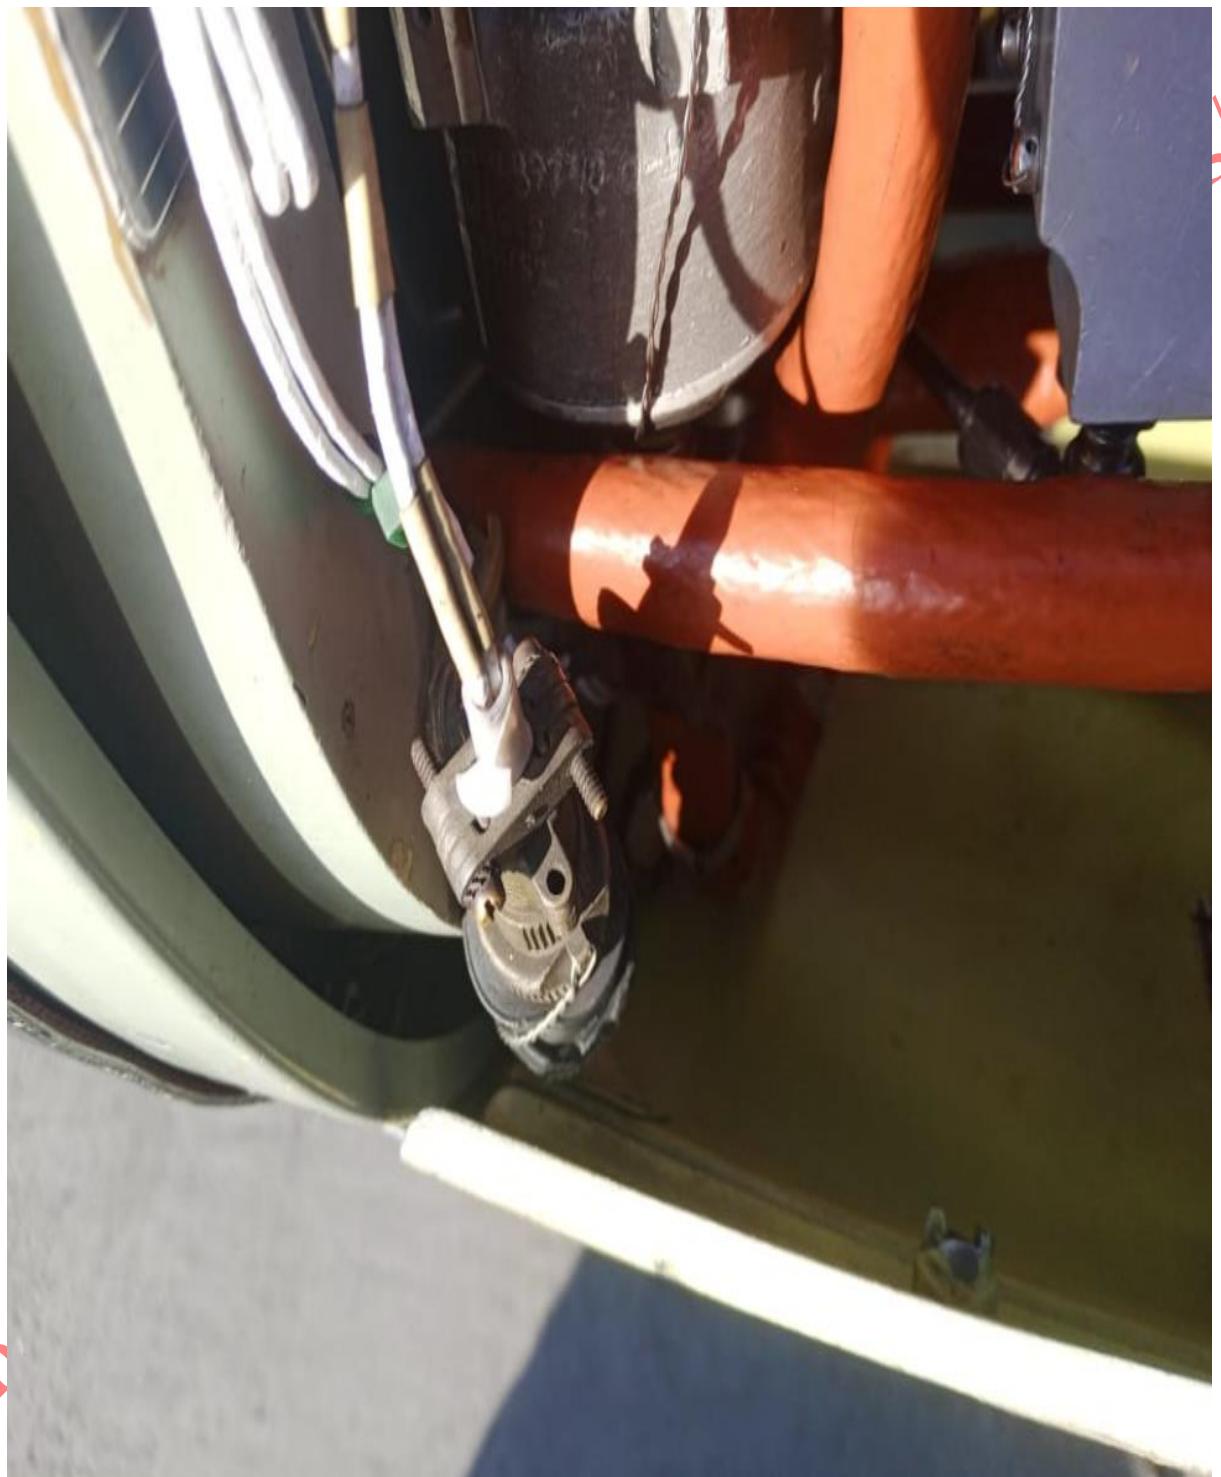
Figura 9. Inspección para verificar ausencia de daños del motor, Aeronave YV3438
Fuente: Investigador Encargado. **Año:** 2025

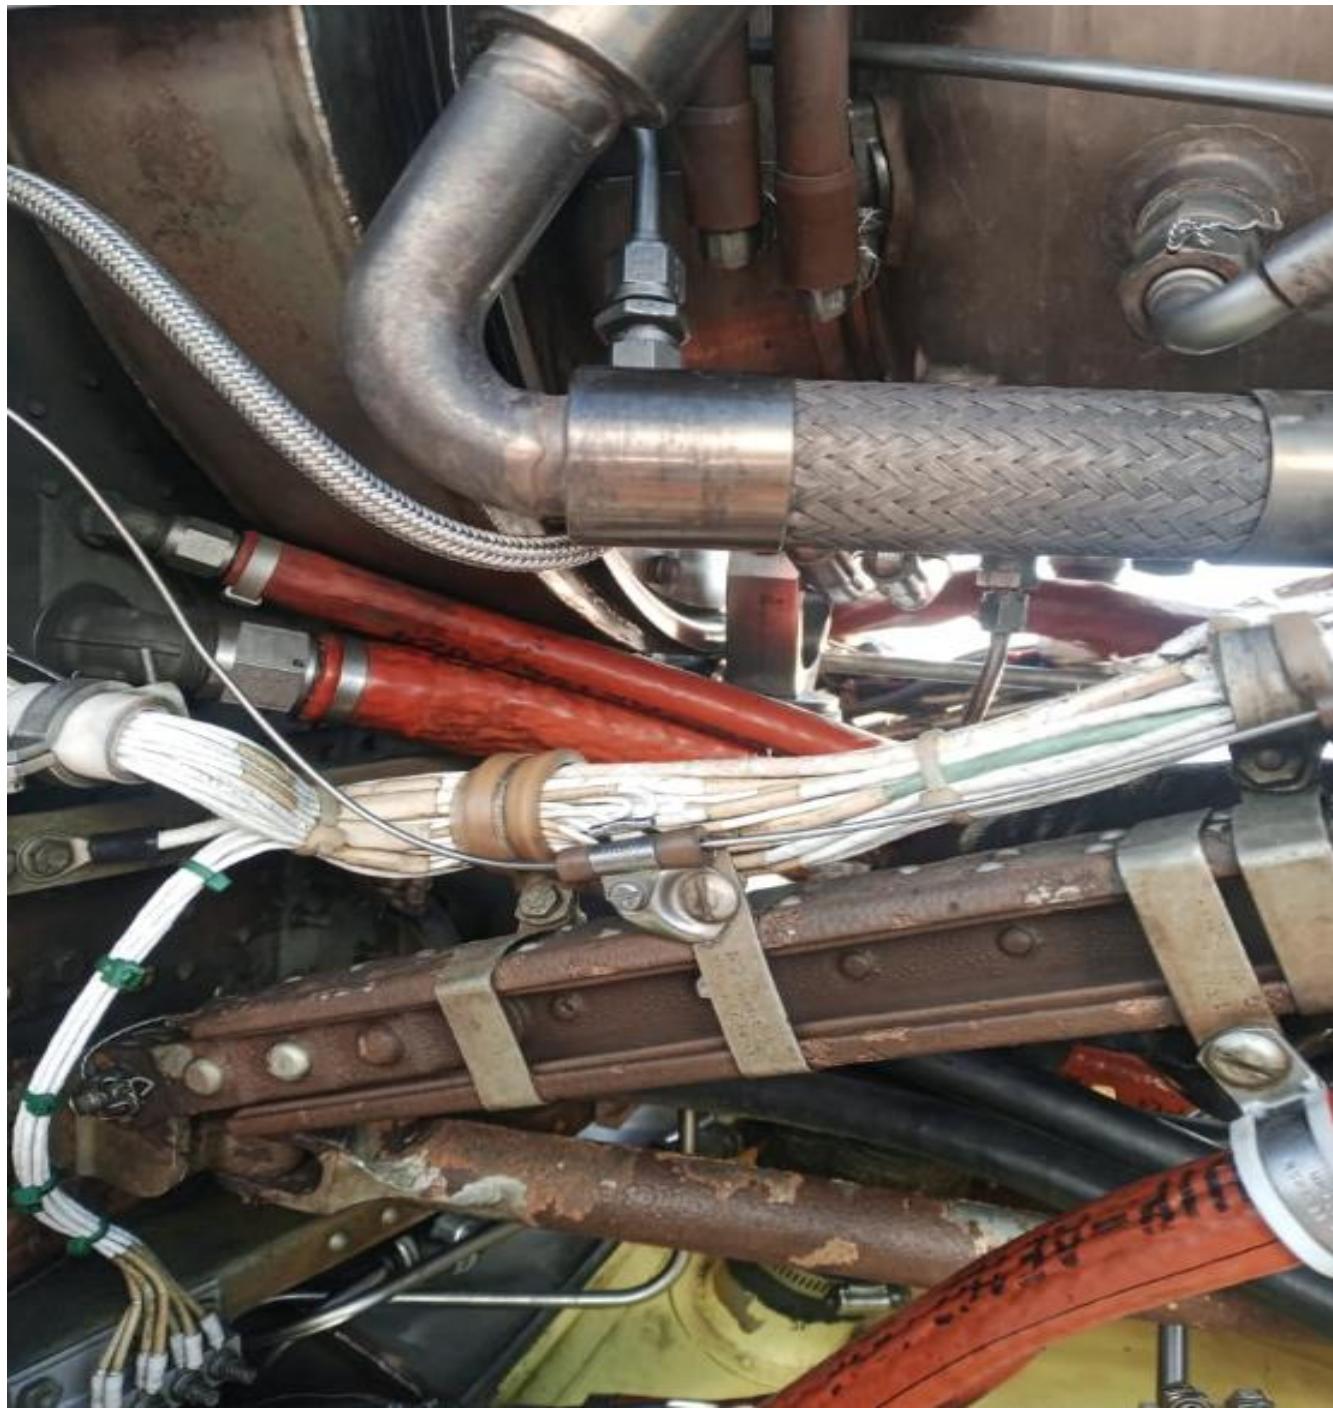
Figura 10. Inspección para verificar ausencia de daños del motor, Aeronave YV3438
Fuente: Investigador Encargado. **Año:** 2025

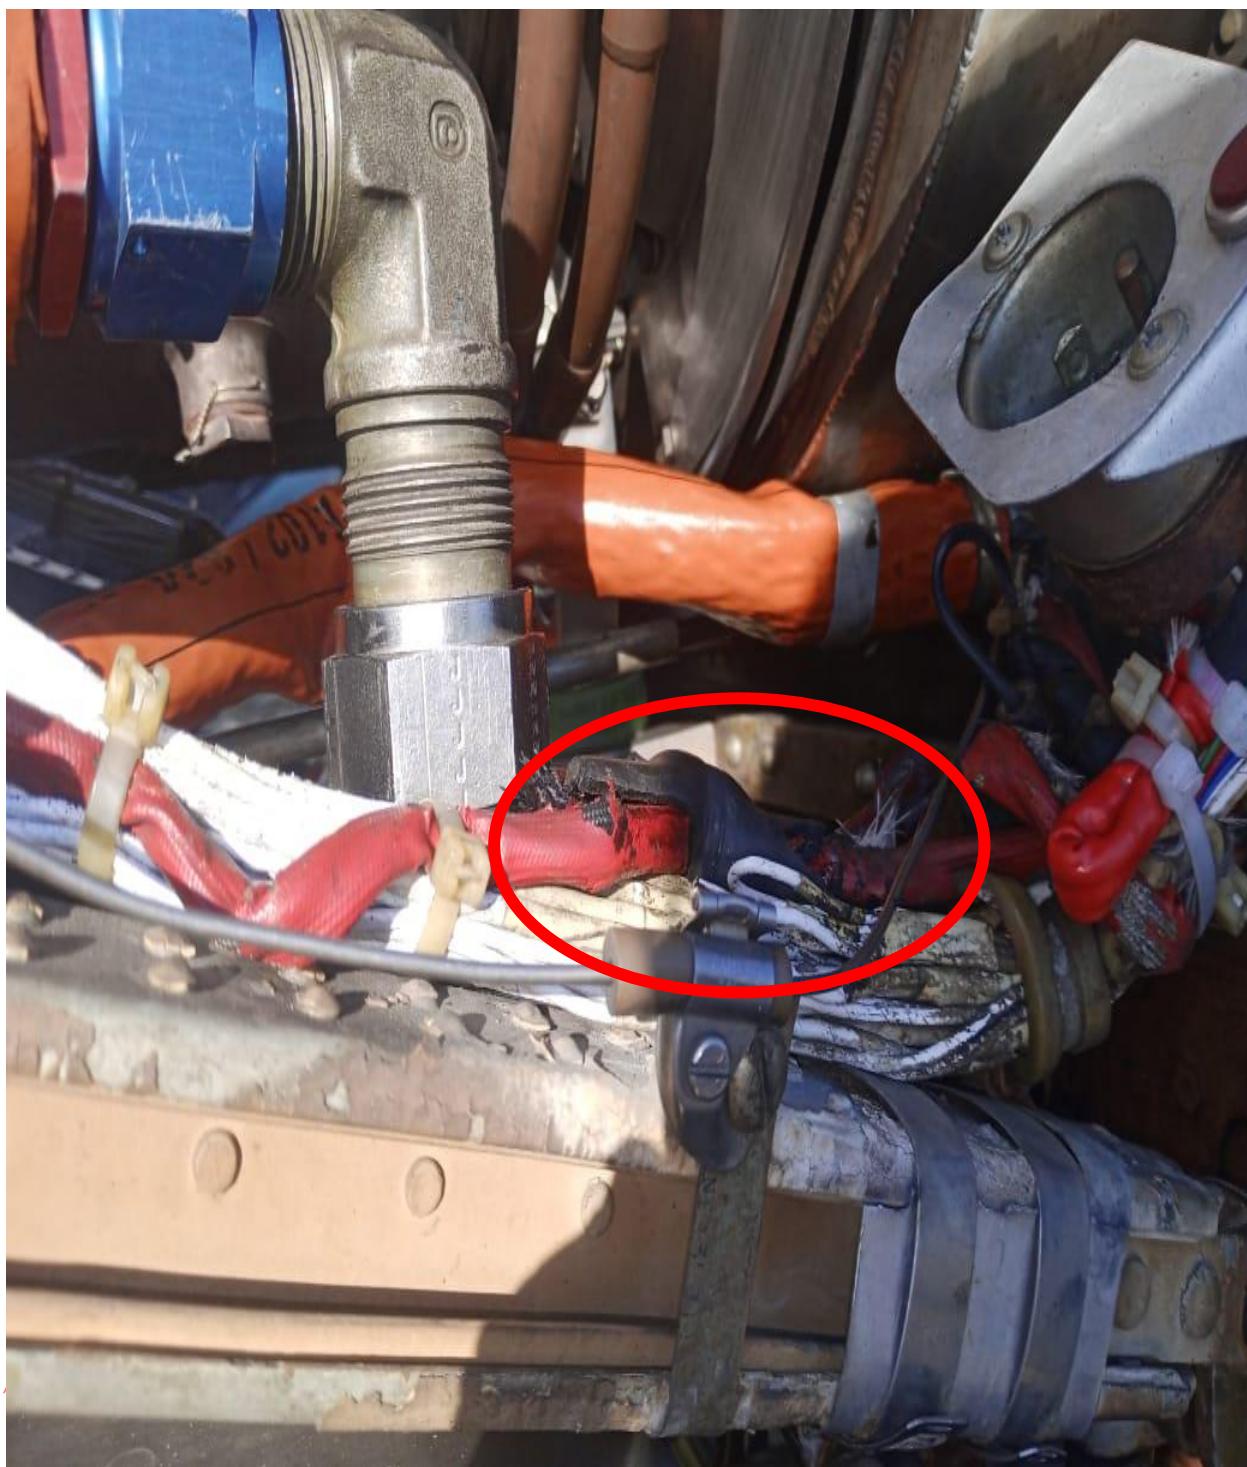
Figura 11. Sistema de calentamiento del motor (en desuso) Aeronave YV3438.

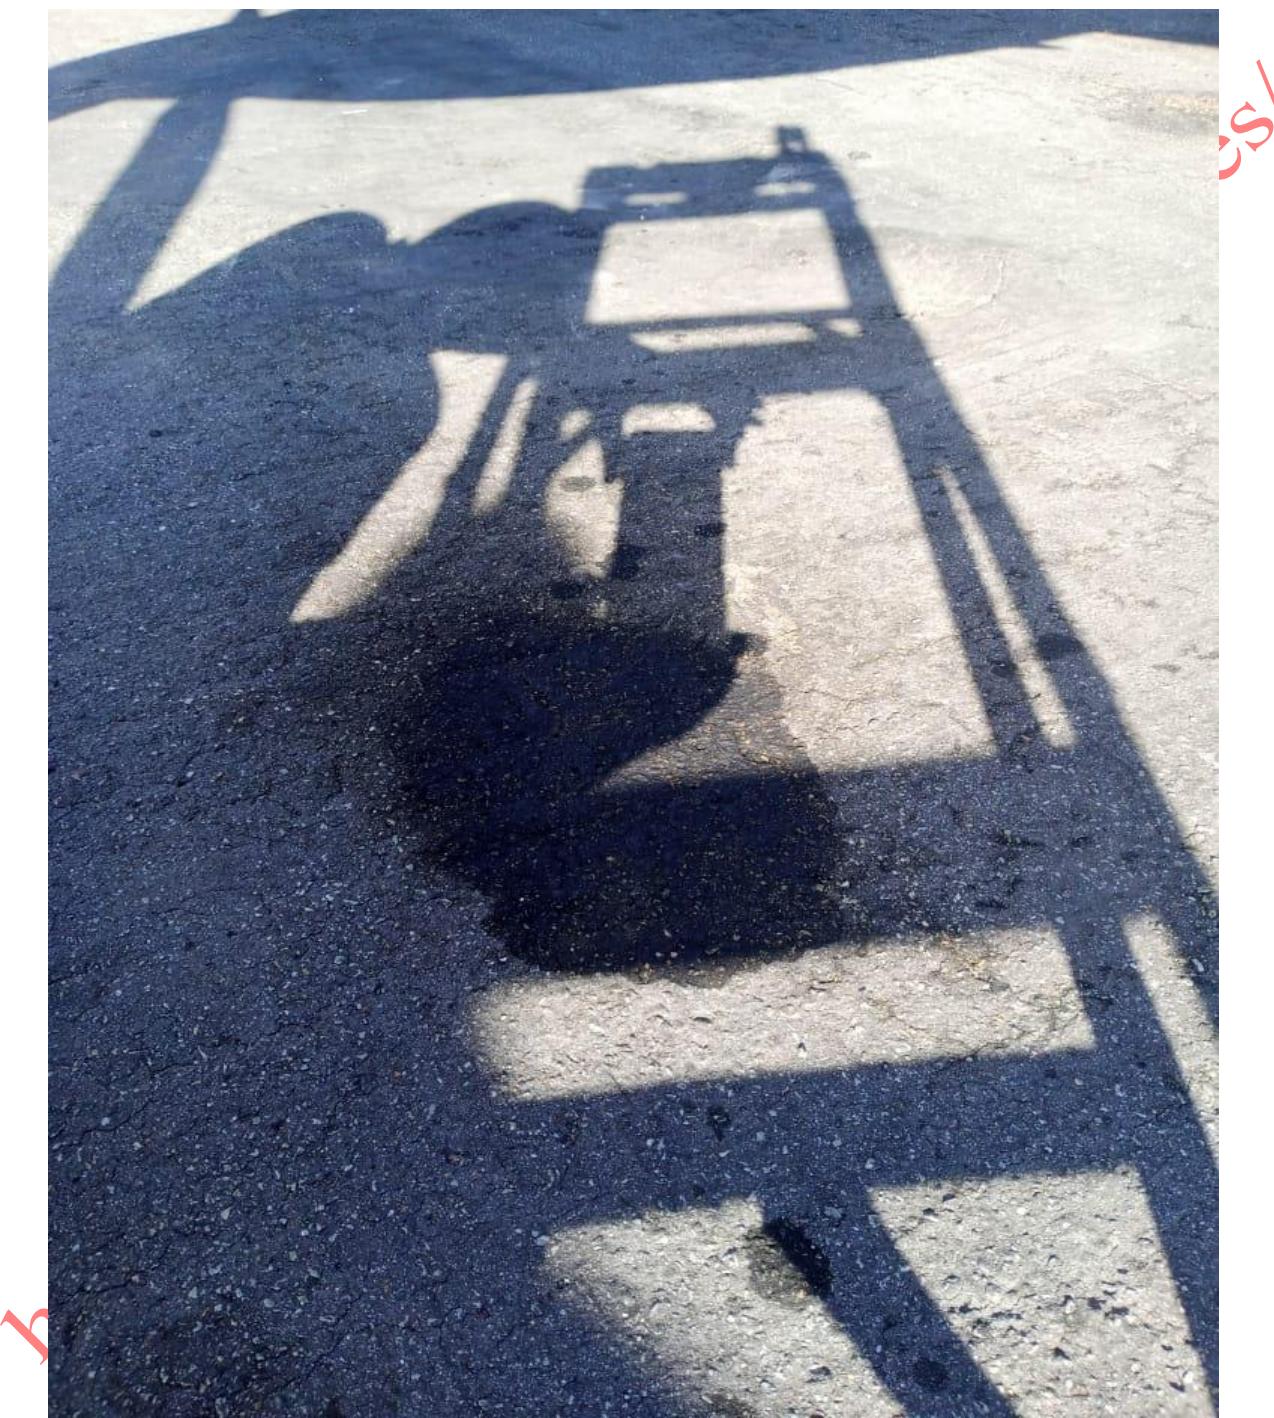
Figura 12. Combustible remanente, drenado de la cámara de combustión, Aeronave YV3438.

La JIAAC luego de las experticias realizadas y las evidencias recabadas durante el proceso de Investigación se pudo determinar que la causa probable luego de la inspección realizada al motor izquierdo, Marca Garrett, Modelo TPE331-10UGR-516H, Serial P-63163C, efectuada de acuerdo con lo establecido en el Manual de Mantenimiento de Honeywell EMM 72-00-30, Rev. 9; CH 70-00-00 y el Manual de Mantenimiento de la Aeronave AMM 315, Rev. 35, del 28/09/2023, se pudo constatar que la causa de la ignición del combustible en la cámara que se evidenció por la presencia de las llamas en el cono de escape, fue causada por un corte del motor al 32% de RPM, lo que ocasionó una acumulación de residuos de combustible en la cámara de combustión. Aunado a esto, la temperatura interna de la turbina producida durante este proceso causó que dichos residuos hiciesen combustión.
