**INCIDENTE  
SCF-PP**

**MATRÍCULA:** YV2892

**MODELO:** 500

## INFORME DE INCIDENTE DE AVIACIÓN JIAAC EXPEDIENTE N°004/2026

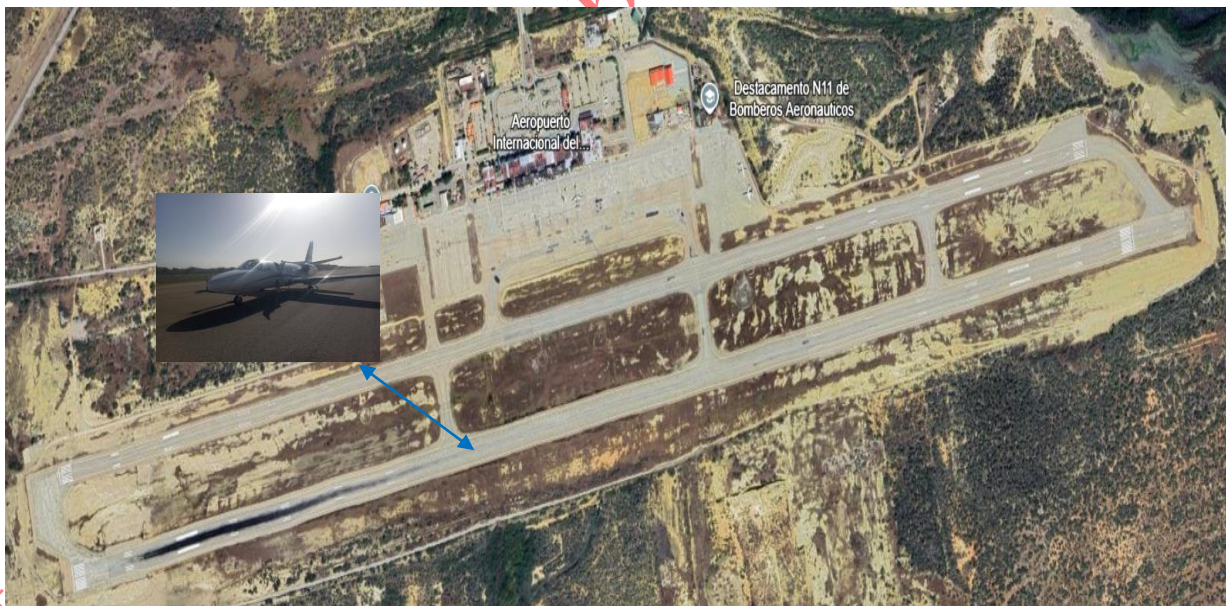
**Figura 2.** Ubicación de la Aeronave YV2892.

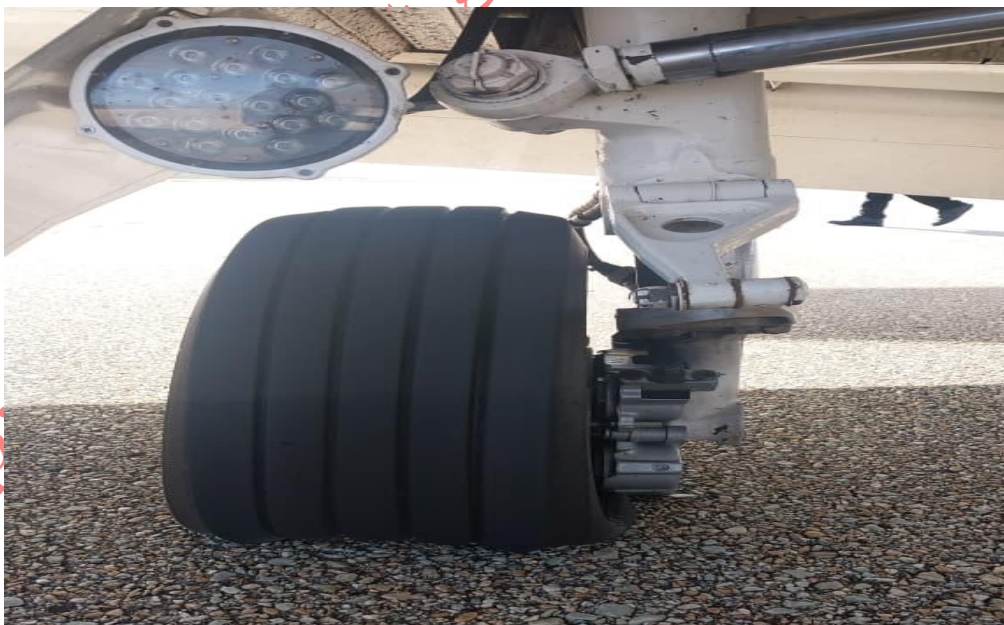
**Figura 4.** Vista frontal tren principal derecho YV2892  
**Fuente:** Investigador Encargado. **Año:** 2026

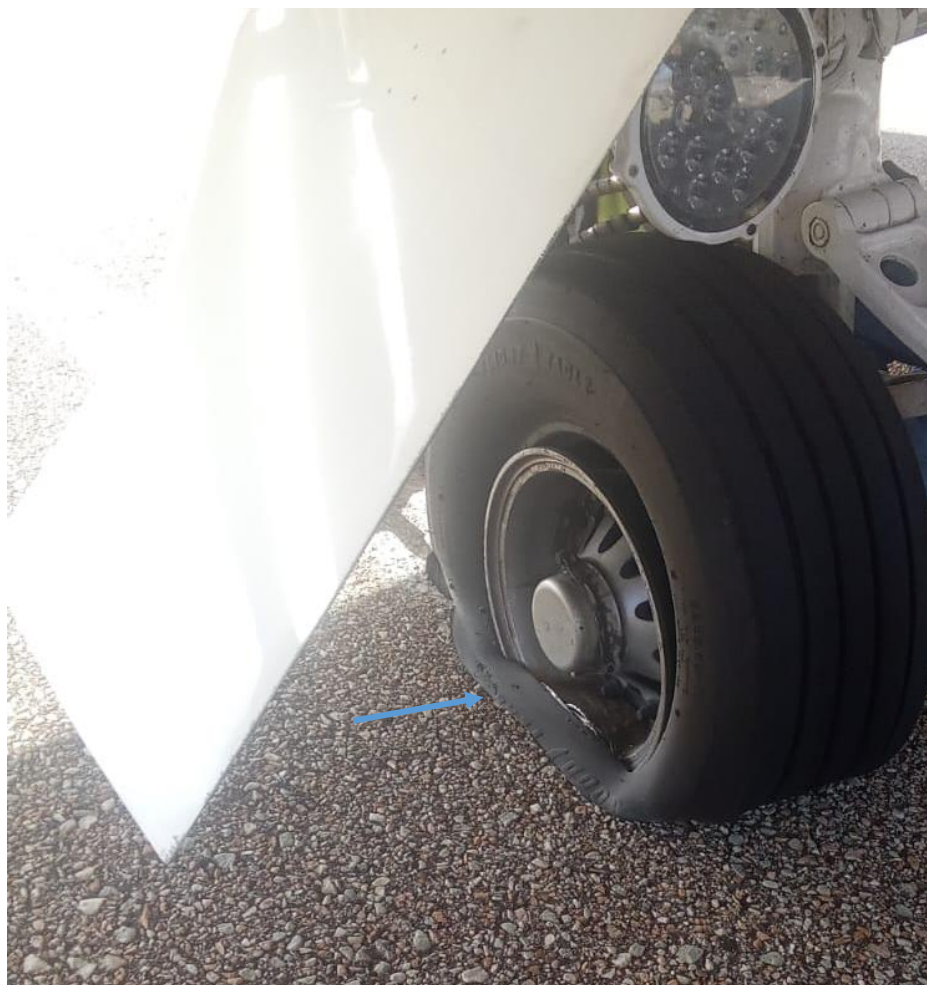
**Figura 5.** Vista lateral tren principal derecho se observan daños en el rin y caucho YV2892.

- Durante la inspección de la aeronave con los TMA, luego de lo informado por el piloto que al momento del aterrizaje por la pista 09 y justo después del toque se produjo una inclinación de la aeronave hacia el lado derecho seguida de una fuerte vibración. Se procedió a realizar una inspección 360° y visualizar el estado de la misma verificando que efectivamente se trataba de un caucho dañado por FOD en la pista.
- Se procedió con la inspección del sistema de frenos principales los cuales se encontraban con ligeros daños motivado al estallido del caucho y posterior frenado.
- Se encontró FOD en la pista.

La Junta Investigadora de Accidentes (JIAAC) determinó en base a la inspección realizada con los TMA de la empresa, que la causa probable del incidente fue por un FOD encontrado en la pista.

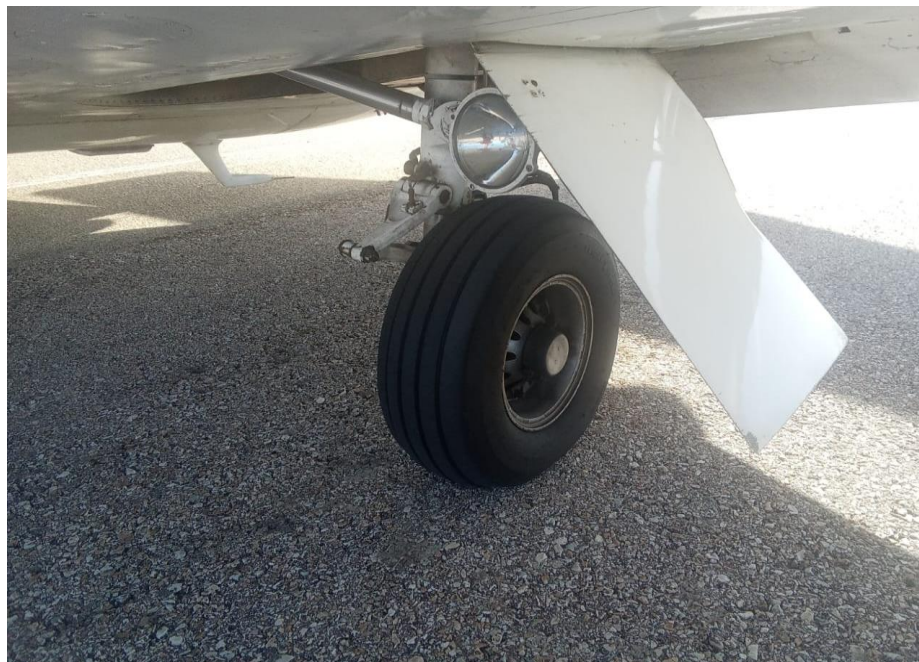
**Figura 6.** Tren principal izquierdo sin daños YV2892.  
**Fuente:** Investigador Encargado. **Año:** 2026

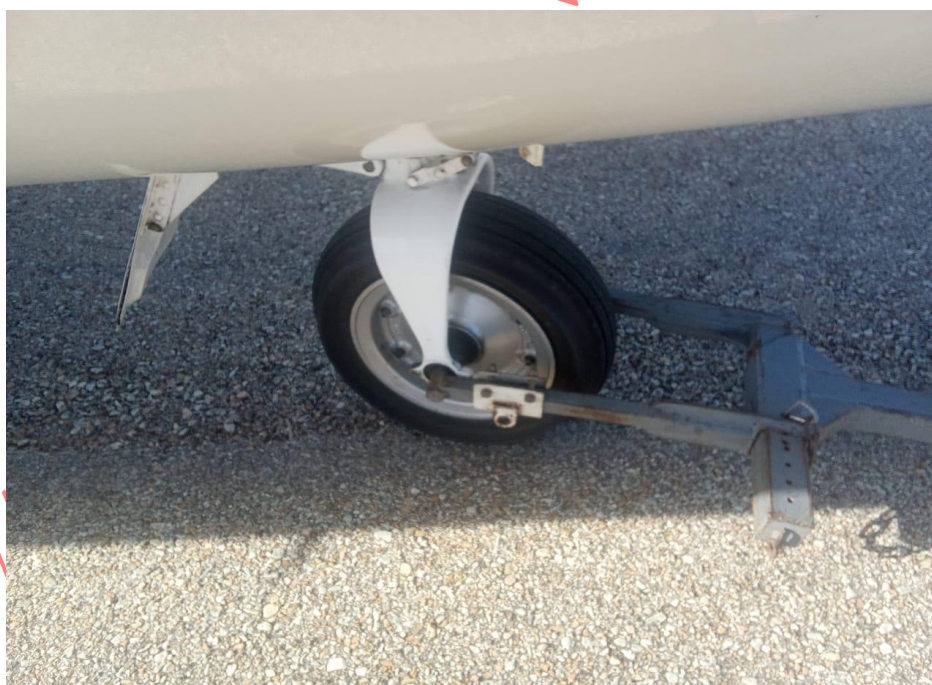
**Figura 7.** Tren de Nariz sin daños YV2892.  
**Fuente:** Investigador Encargado. **Año:** 2026

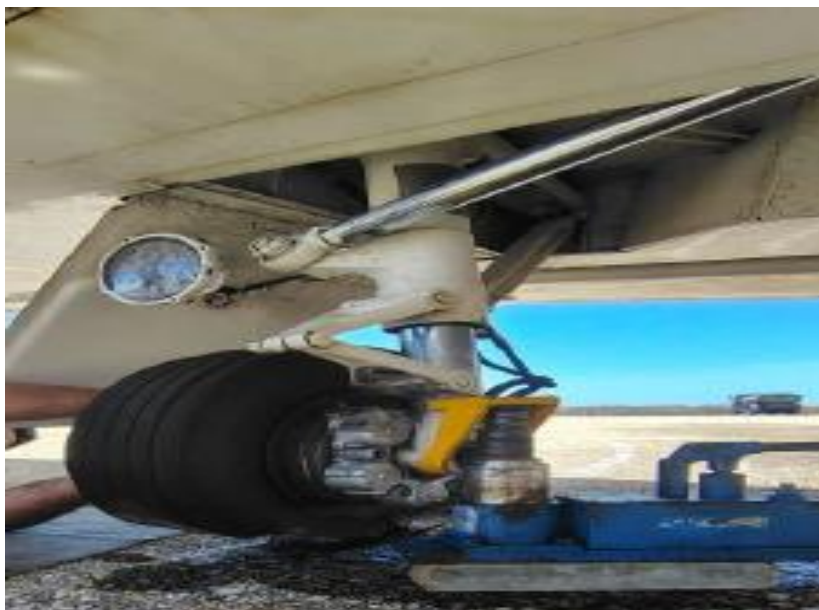
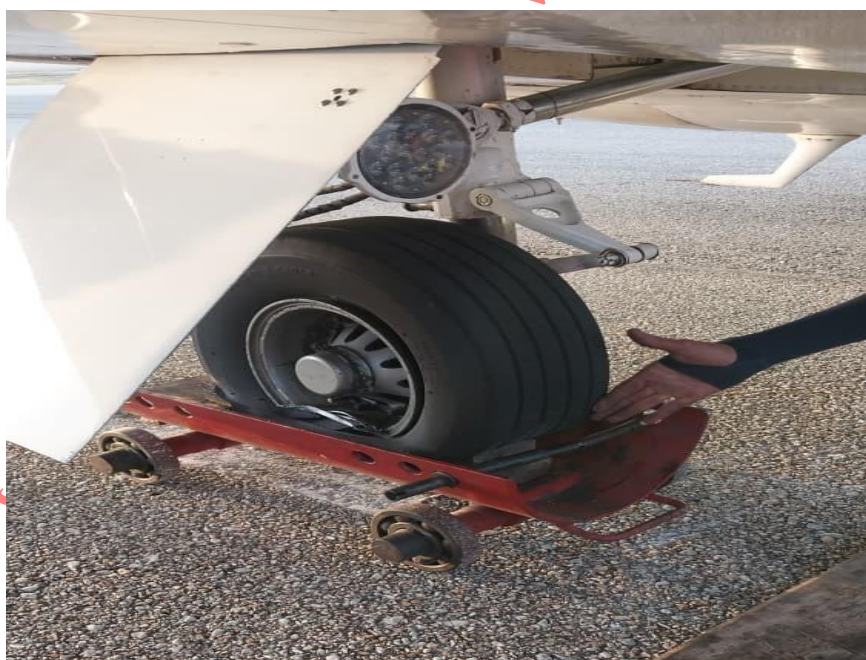
**Figura 8.** Trabajos para el traslado de la aeronave hacia la plataforma YV2892.  
**Fuente:** Investigador Encargado. **Año:** 2026

**Figura 9.** Trabajos para el traslado de la aeronave hacia la plataforma YV2892.  
**Fuente:** Investigador Encargado. **Año:** 2026

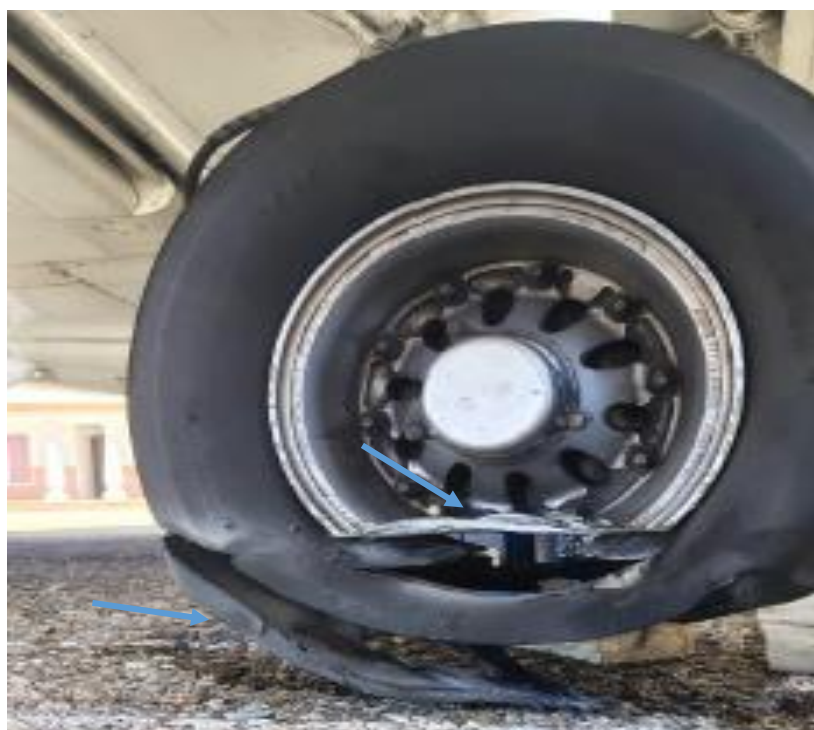
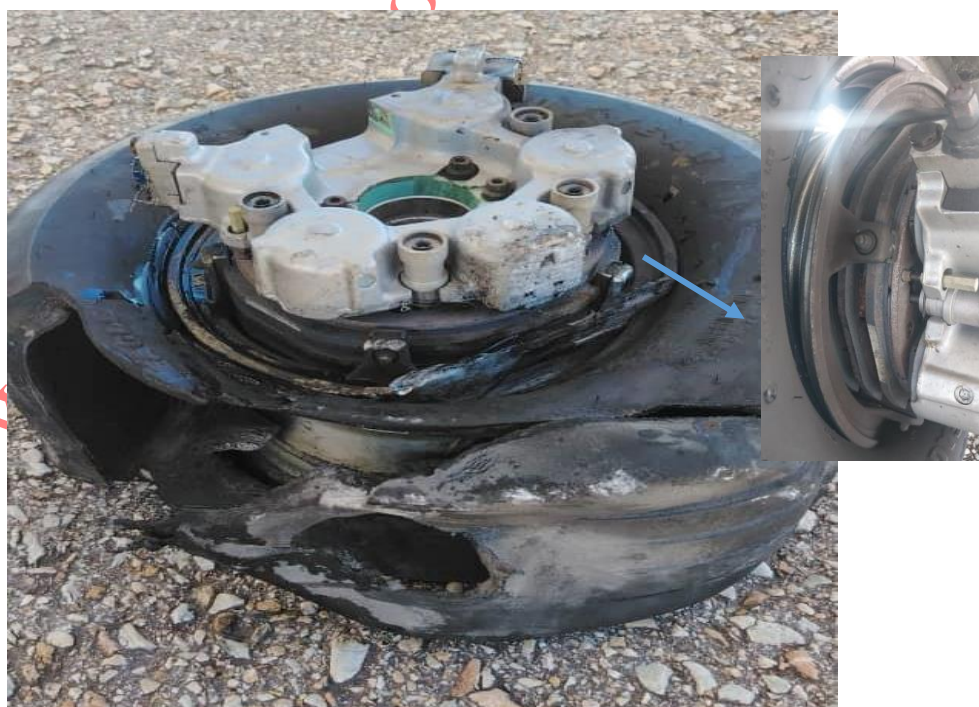
**Figura 10.** Daños en el Rin y caucho del YV2892.  
**Fuente:** Investigador Encargado. **Año:** 2026

**Figura 11.** Daños en el Rin y caucho del YV2892.  
**Fuente:** Investigador Encargado. **Año:** 2026

- Se procedió con la Instalación del caucho.
- Se procedió con la instalación de la unidad de frenos en condición de Nuevos.
- Se realizó chequeo operacional resultando la instalación satisfactoria.

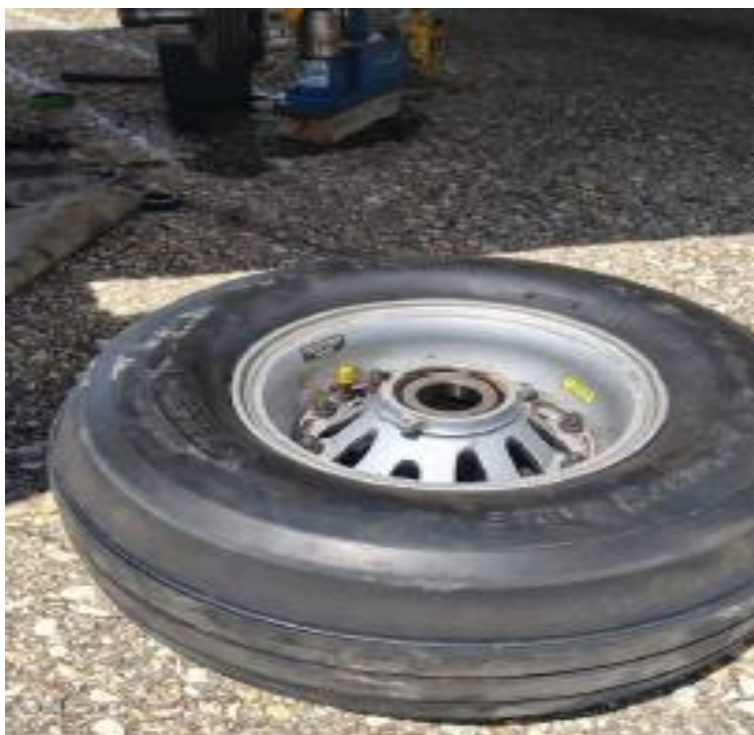
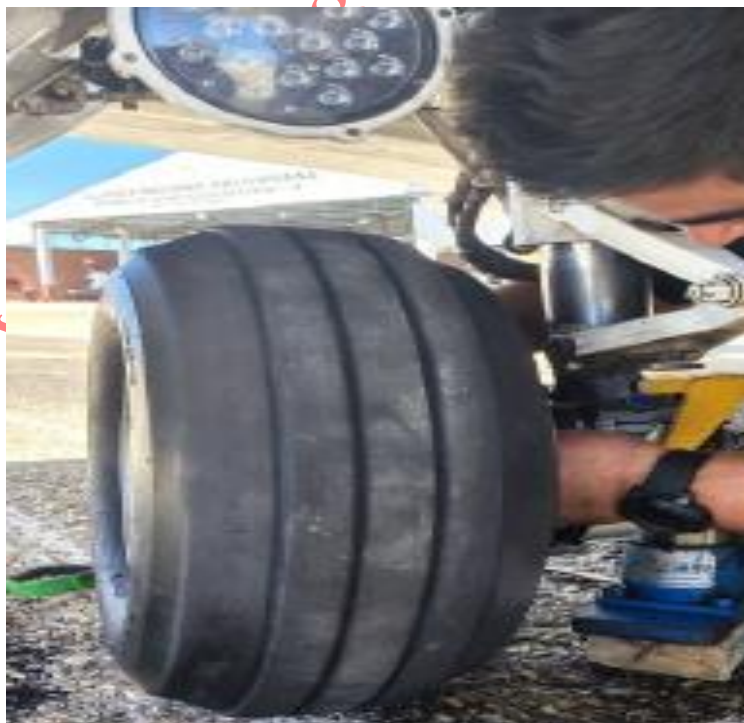
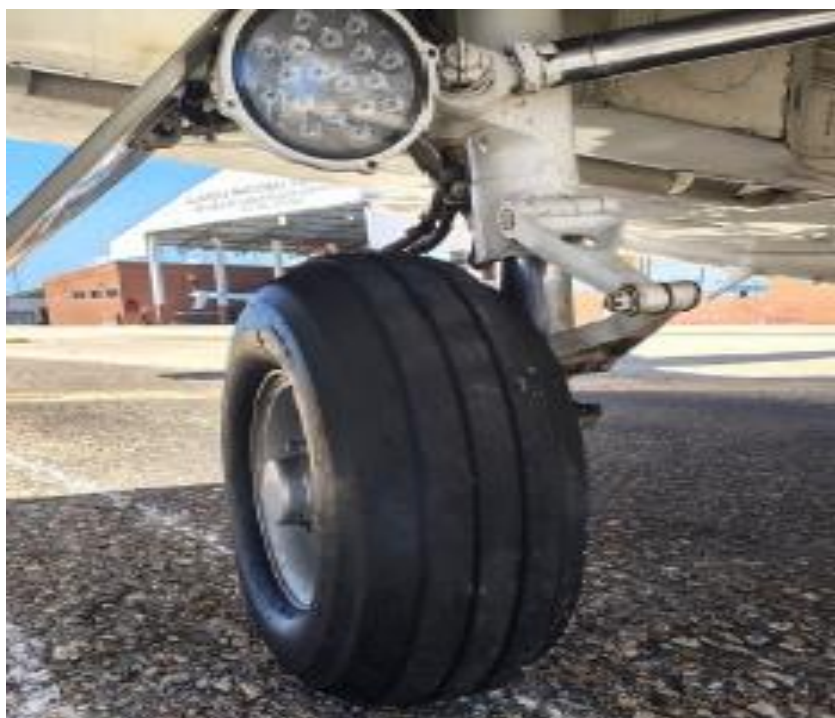
**Figura 12.** Reemplazo del caucho YV2892.  
**Fuente:** Investigador Encargado. **Año:** 2026

**Figura 13.** Instalación del caucho YV2892.  
**Fuente:** Investigador Encargado. **Año:** 2026

**Figura 14.** Caucho instalado tren principal derecho YV2892.  
**Fuente:** Investigador Encargado. **Año:** 2026
