# INFORME PRELIMINAR

## INCIDENTE GRAVE ADRM

**MODELO:** JETSTREAM SERIES 3100.

## INFORME PRELIMINAR DE INCIDENTE GRAVE DE AVIACIÓN JIAAC EXPEDIENTE N° 016/2026

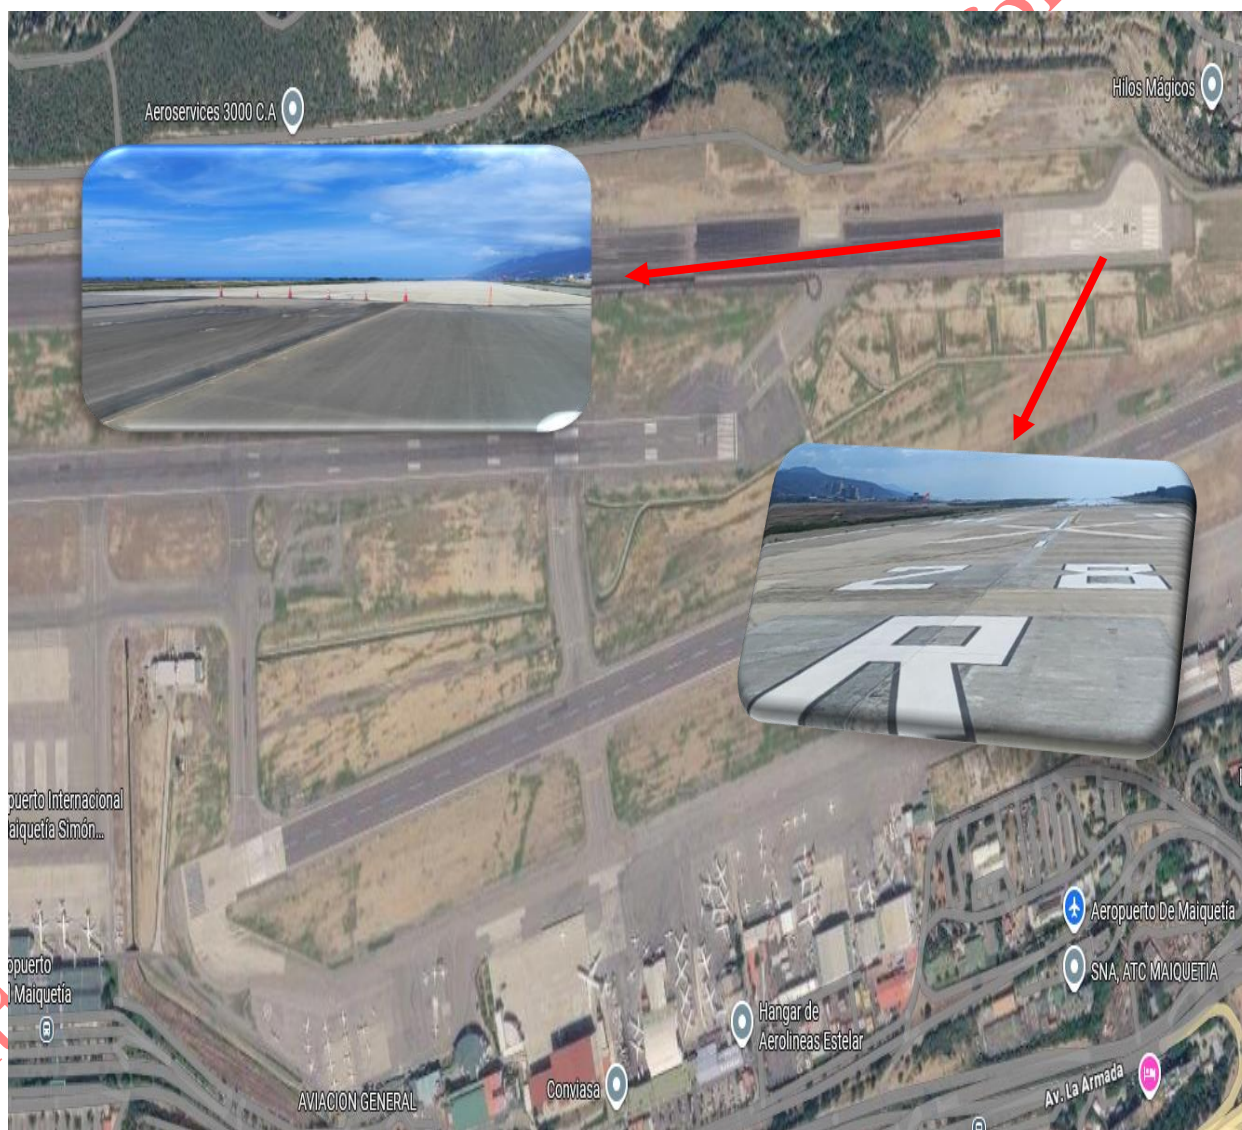
**Imagen 2. Aeropuerto de Maiquetía pista Cerrada RWY 28R.(SEÑALIZACIÓN)**

- **La pista RWY 28R** contaba con la **señalización de pista cerrada** según lo establecido en la **RAV 14**.
- **El NOTAMN C0575/26** de cierre de la pista 28R se encuentra Vigente.

- La pista **RWY 28R** se encuentra **cerrada** desde hace dos años.
- No hubo un **CRM** efectivo.
- Hubo una **Desviación de la Conciencia Situacional** por parte de la tripulación de mando.

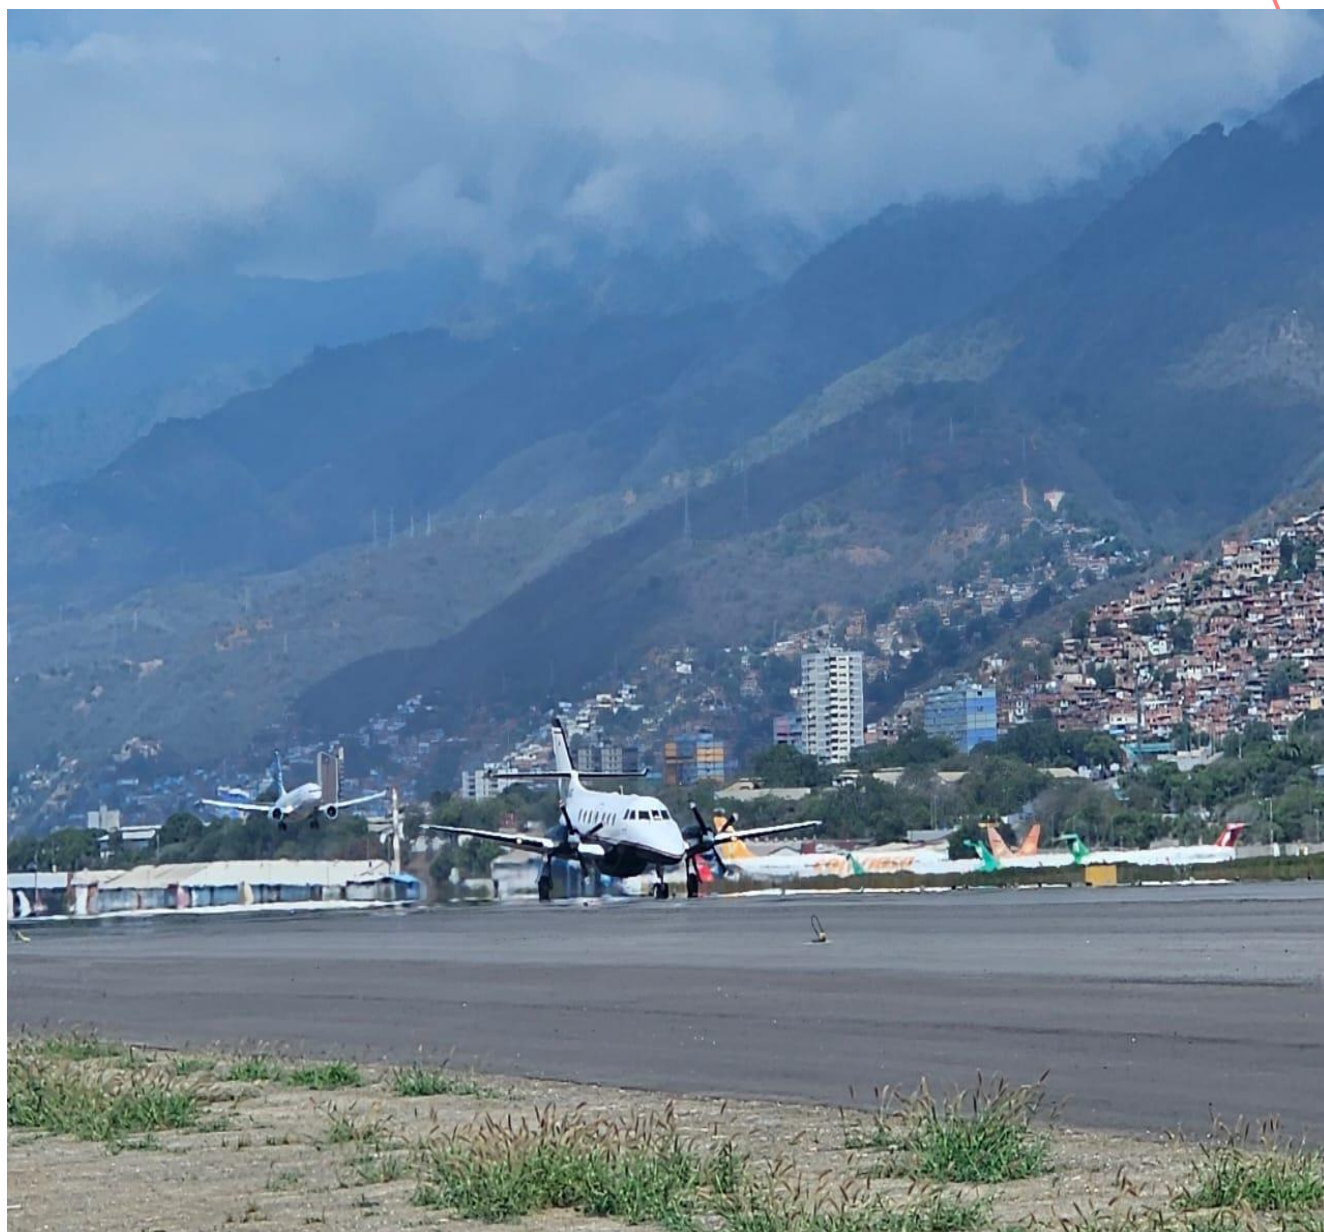
**Imagen 4.** Aeronave en la pista Cerrada YV661T.

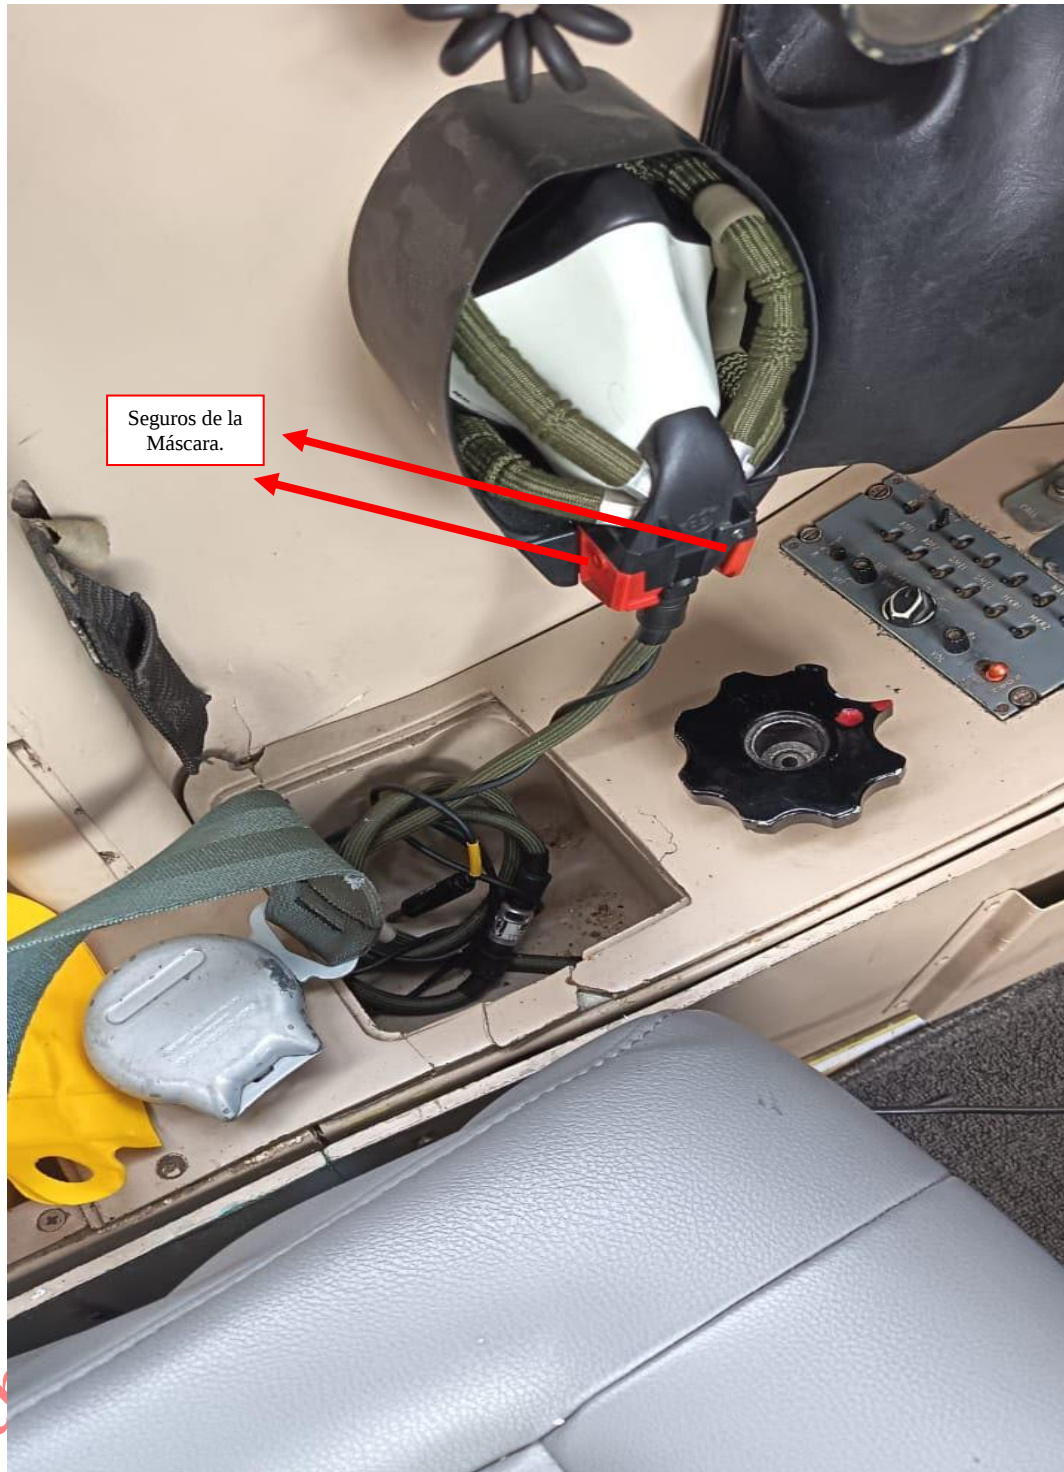
**Imagen 7.** Posición de la máscara de oxígeno asegurada YV661T.

- **El evento con la máscara de oxígeno**, ocurre cuando no se encuentra correctamente asegurada en su posición.
- La tripulación al mando solo había realizado un vuelo previo al suceso en la ruta Maiquetía los Roques.

- Se deben impartir cursos de capacitación de actualización en el área de CRM para la tripulación de mando en pro de la seguridad operacional con el fin de mitigar este tipo de eventos.
- Asegurarse de que las máscaras de oxígeno estén correctamente aseguradas antes realizar los vuelos.

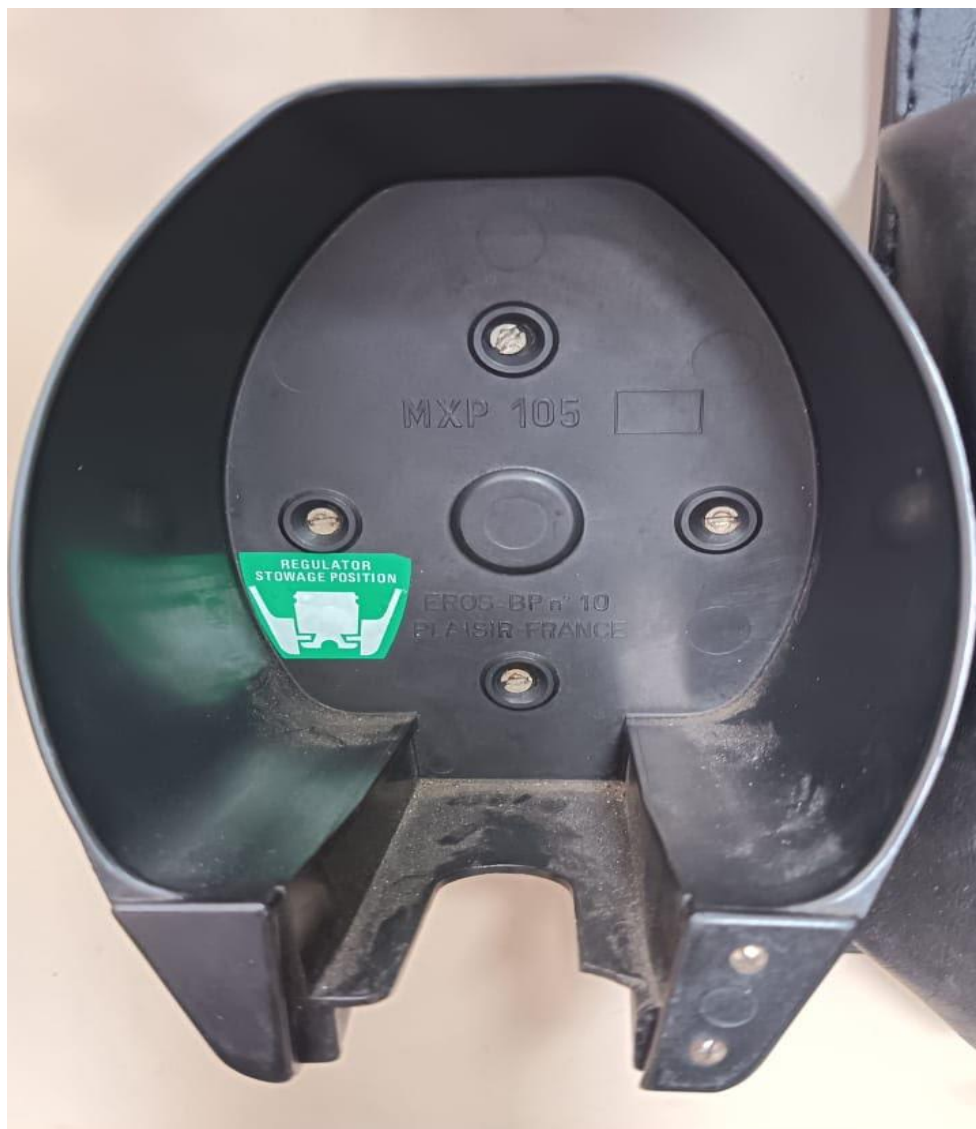
**Imagen 8.** Base de almacenamiento de la máscara de oxígeno YV661T.

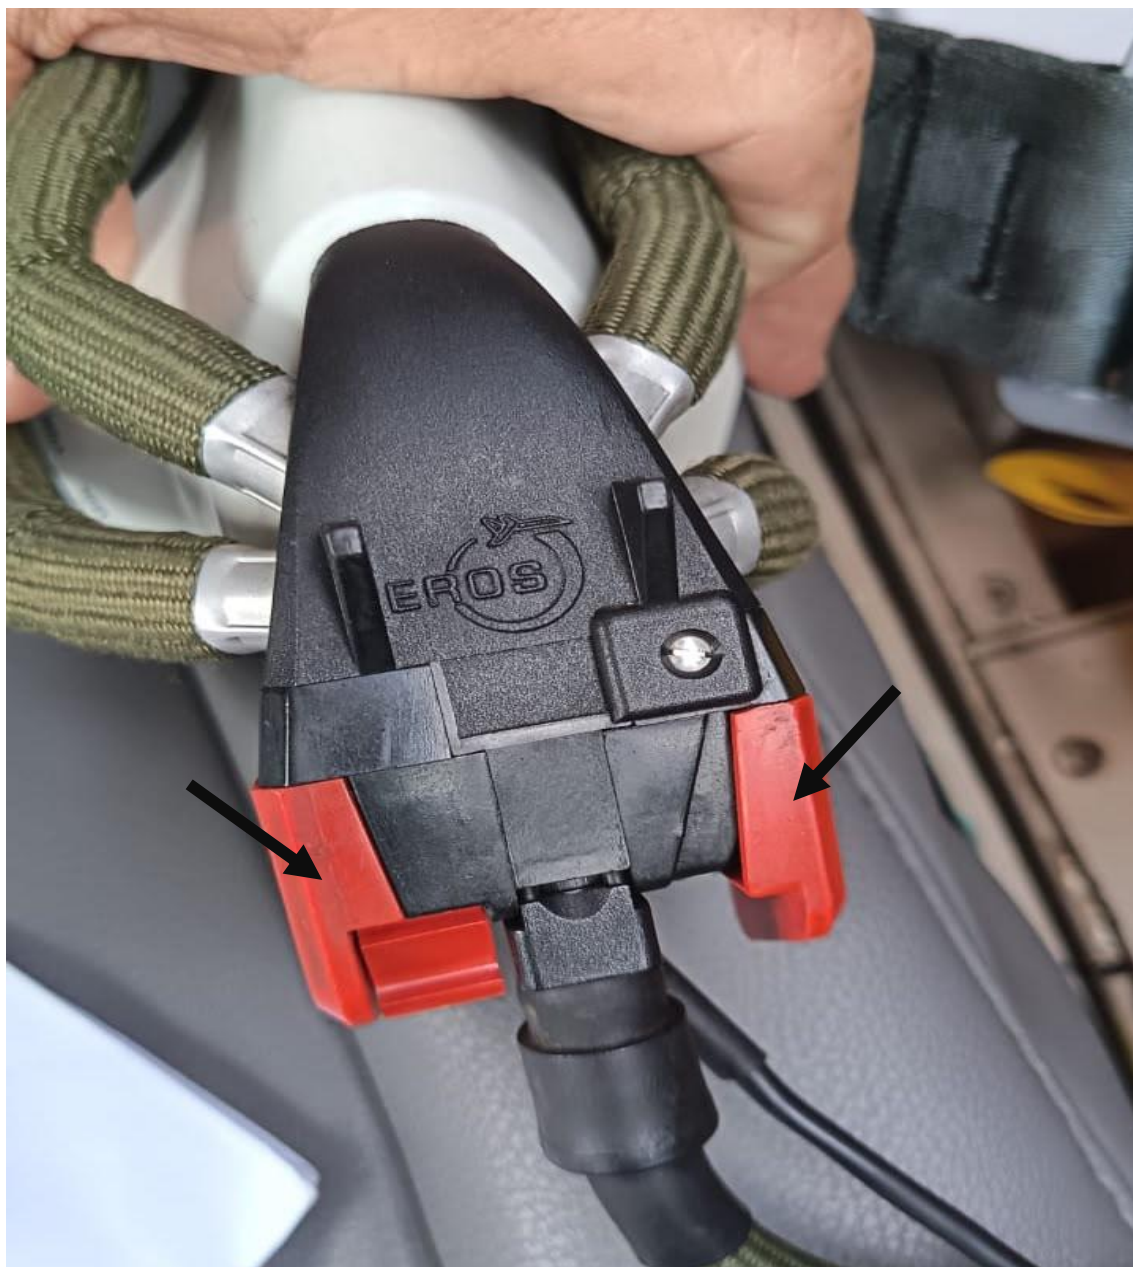
**Imagen 9.** Seguro que fija la máscara de oxígeno a la base YV661T.

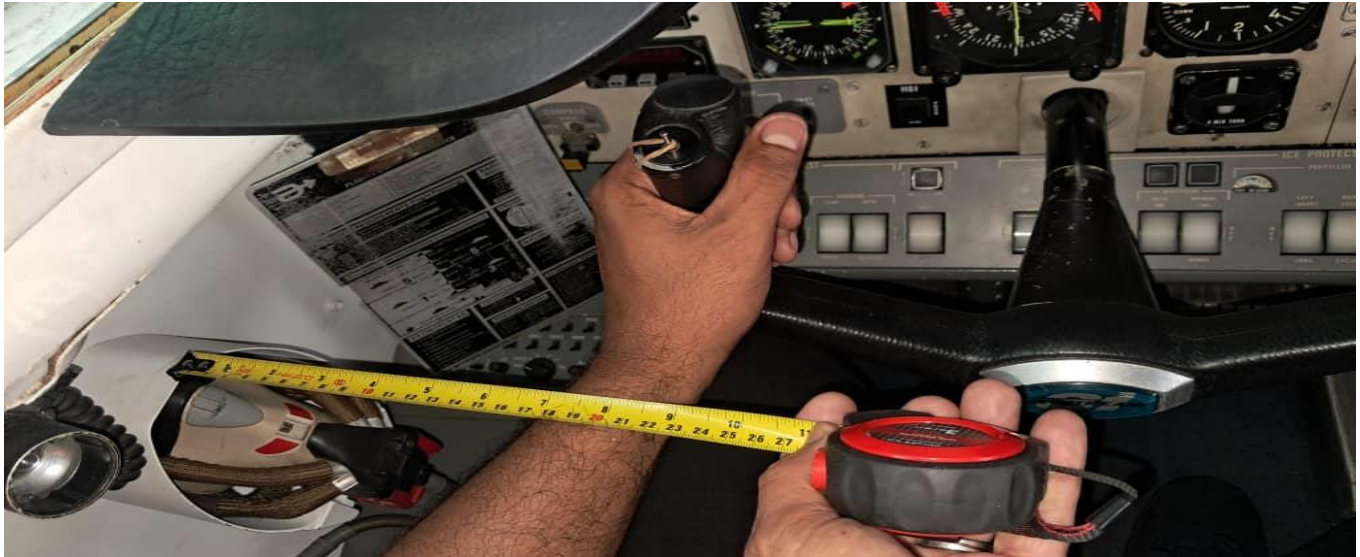
**Imagen 11.** Referencia de la distancia de la máscara y el Cap. en el puesto de mando YV661T.

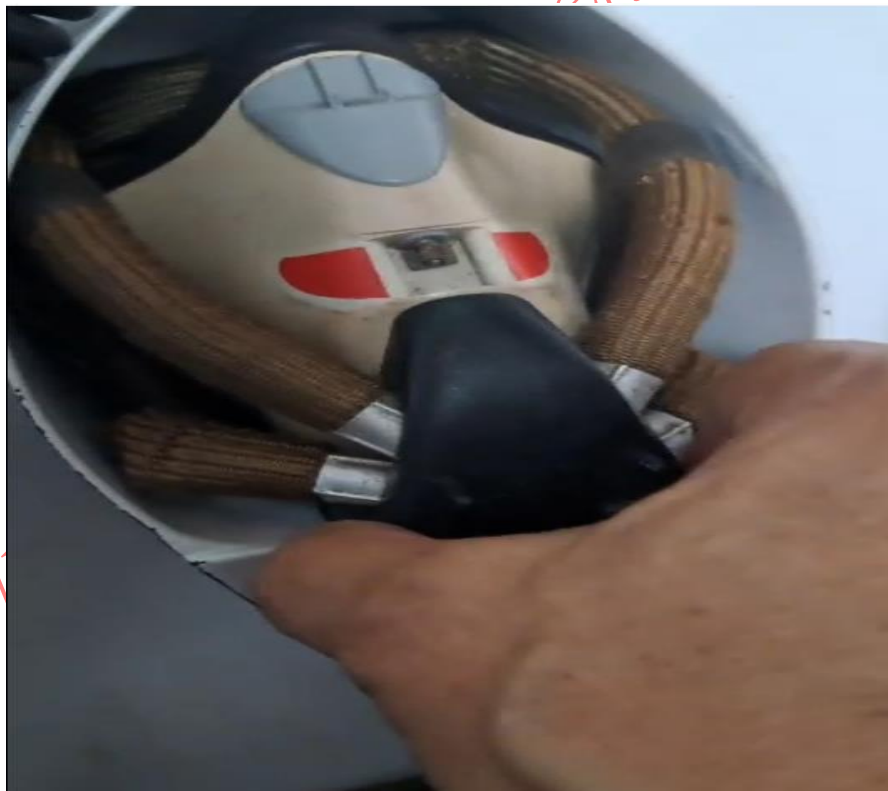
**Imagen 12.** Prueba para desenganchar la máscara asegurada **resultó insatisfactoria** YV661T.

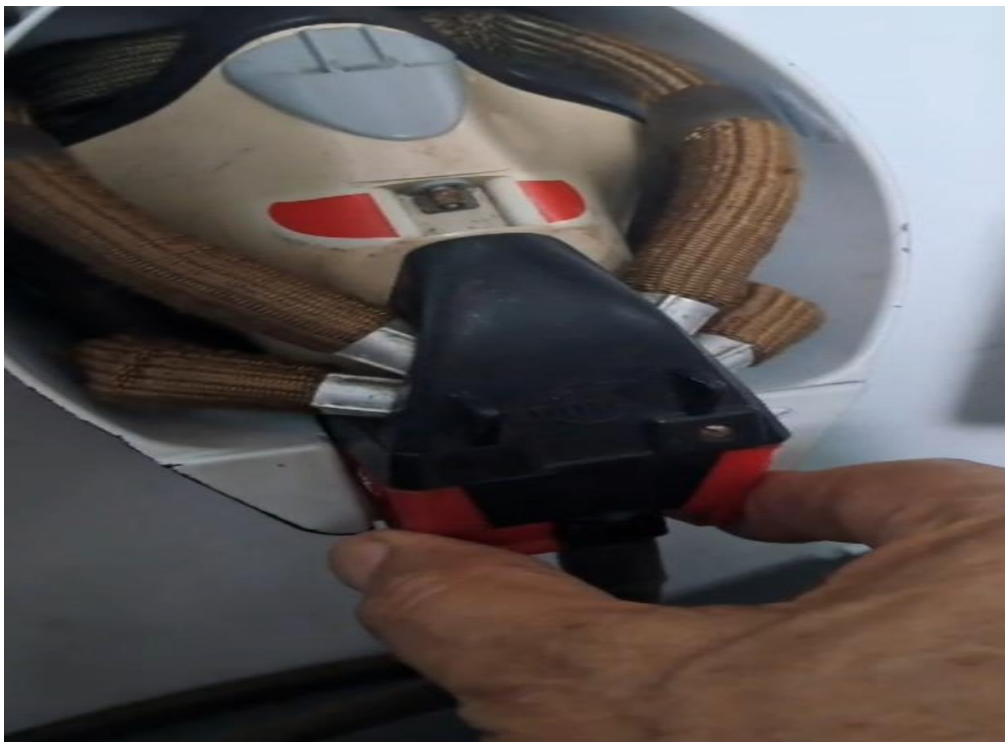
**Imagen 13.** Procedimiento para desenganchar la máscara presionando las dos pestañas.
