# INFORME

**INCIDENTE  
SCF-NP**

**MATRÍCULA:** YV3145

**MODELO:** DC-9-82

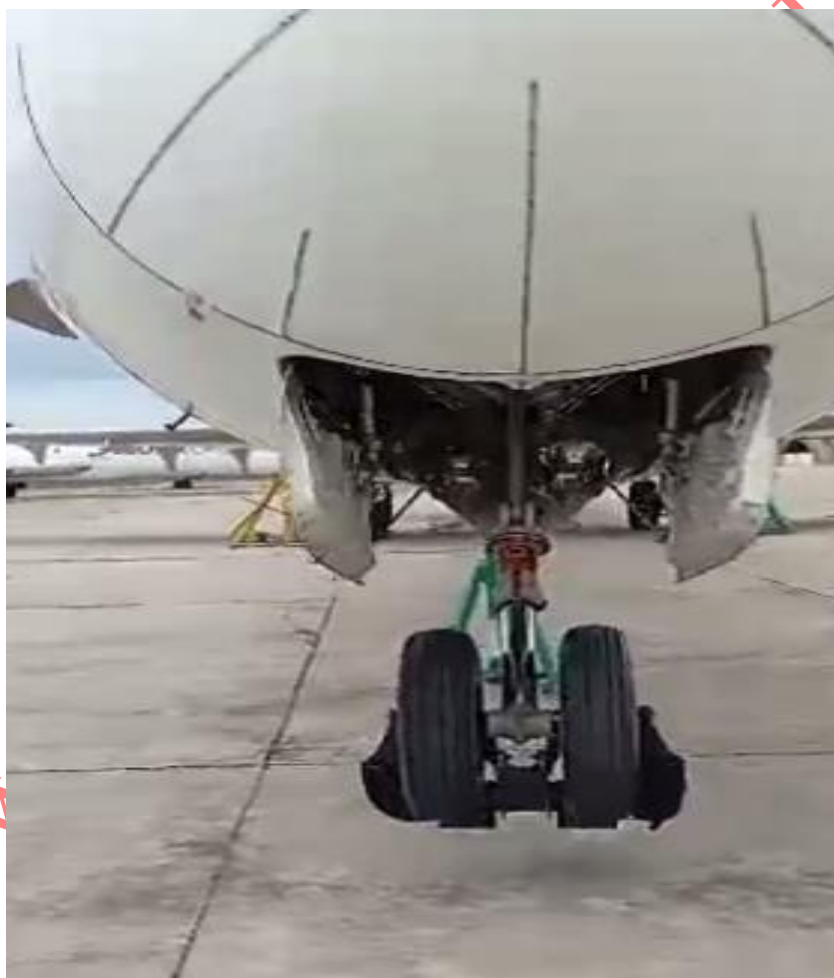
**Figura 2.** Prueba de retracción del Tren de Nariz, Aeronave YV3145.  
**Fuente:** Investigador Encargado. **Año:** 2026

- Se reemplazó el NLG LINK ASSY FWR DOOR derecho de acuerdo al AMM 32-22-01 pág. 201-208.
- Se procedió a realizar extensión y retracción del tren de nariz de acuerdo al AMM 32-30-00 pág. 201-205. Resultando satisfactorio.

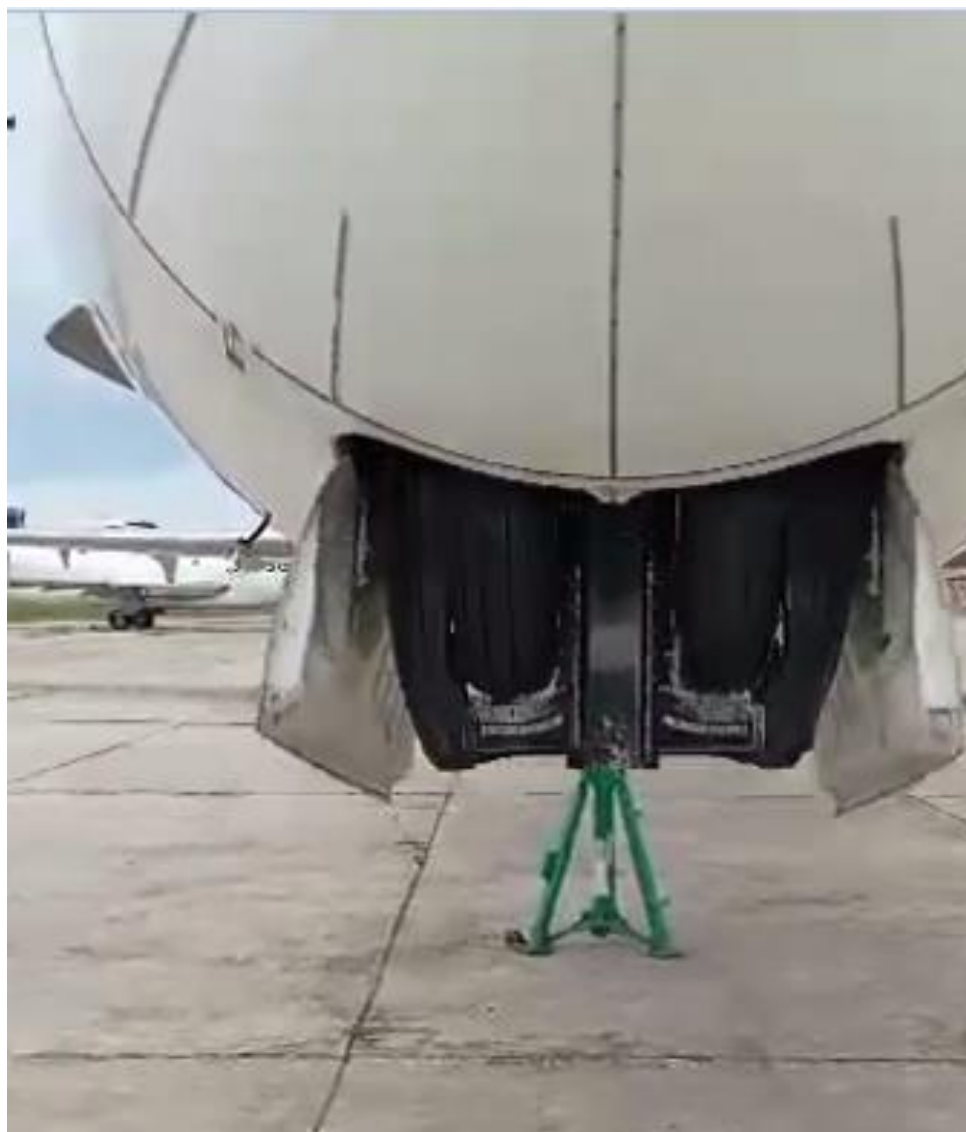
**Figura 3.** Prueba de extensión del Tren de Nariz Aeronave YV3145  
**Fuente:** Investigador Encargado. **Año:** 2026

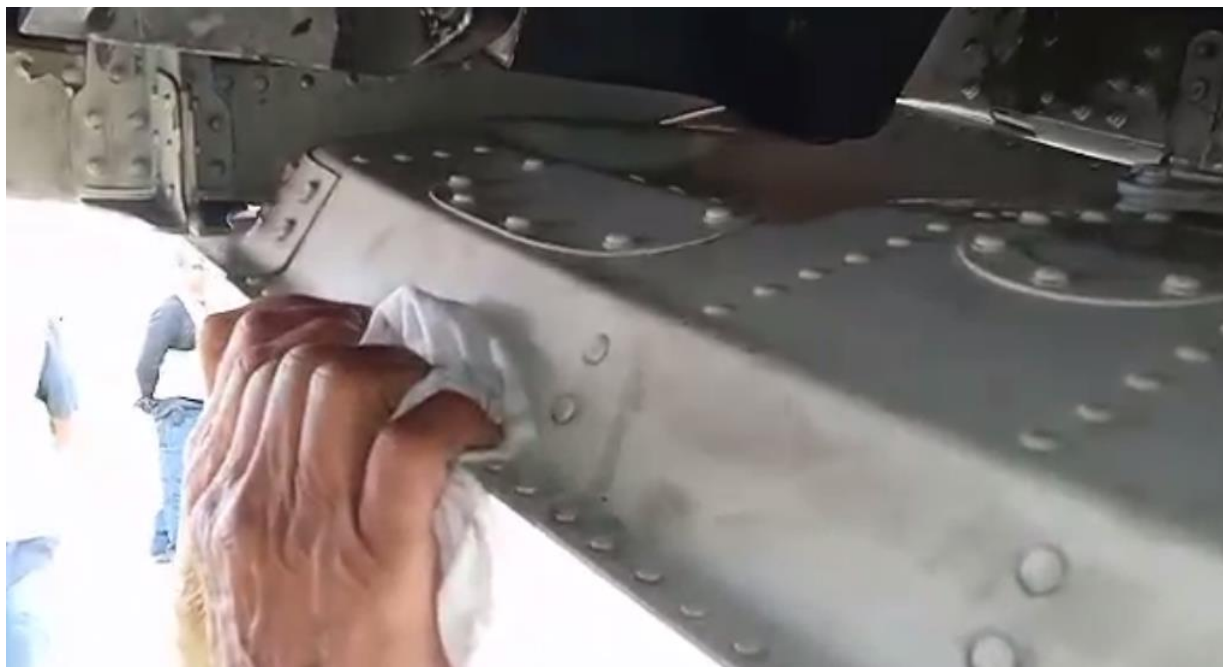
**Figura 4.** Inspección de la compuerta del tren de nariz luego del reemplazo del actuador, Aeronave YV3145.

- Durante la inspección de la aeronave con los TMA, se pudo constatar que la vibración y el ruido fue producto de una de las compuertas del tren de nariz la cual no selló adecuadamente.

La Junta Investigadora de Accidentes (JIAAC) determinó en base a la inspección realizada con los TMA de la empresa, que la causa probable del incidente fue producida por una falla del actuador de la compuerta del tren de nariz.

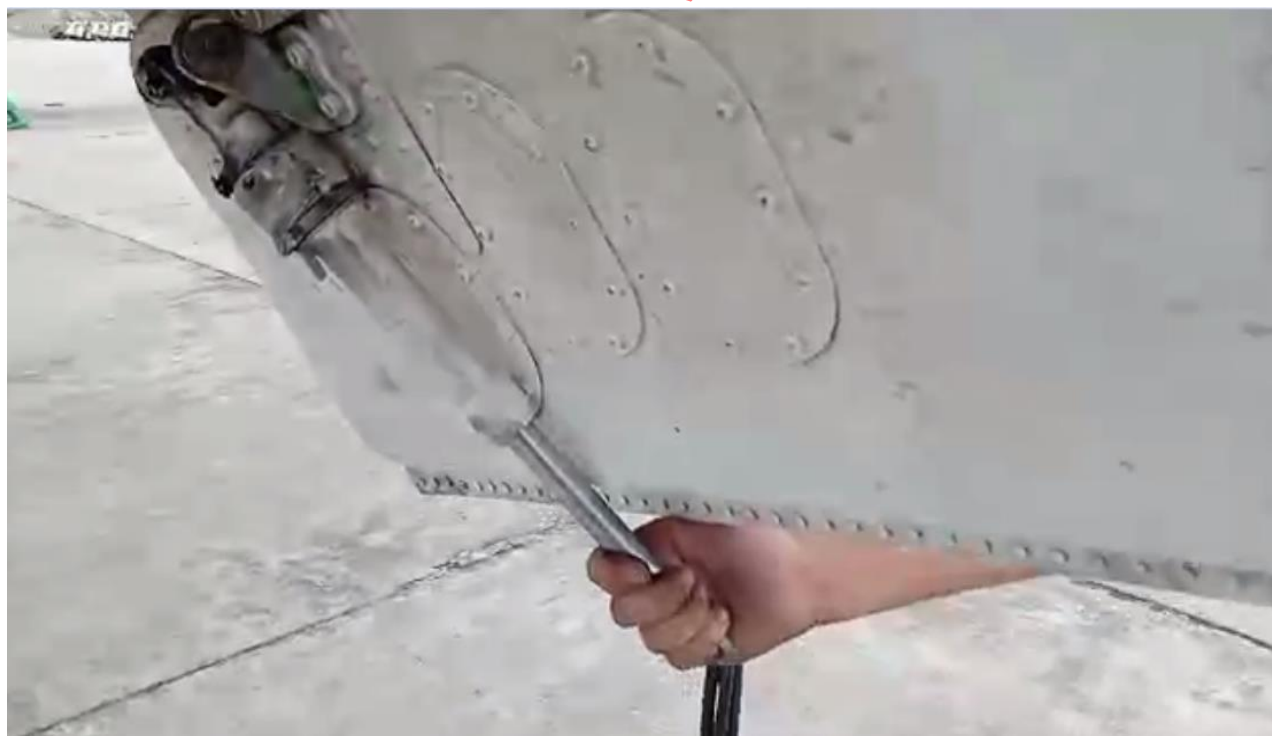
**Figura 5.** Ajuste de la Compuerta N° 2 tren de nariz Aeronave YV3145.

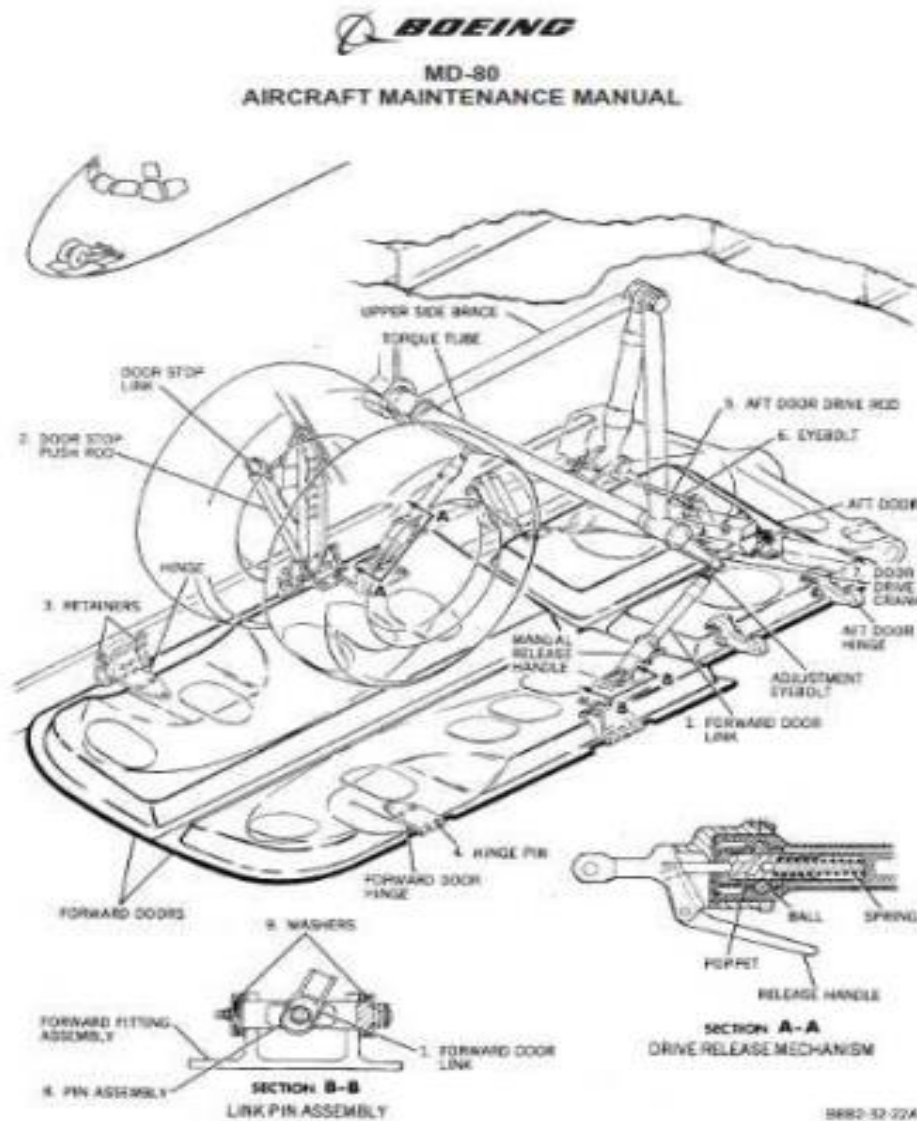
Nosegear Doors and Linkage - Removal/Installation  
Figure 201/32-22-01-990-801

**Figura 6. NOSEGEAR AND LINKAGE, RENOVAL/INSTALATION**  
**Fuente:** Manual de Mantenimiento MD80.
