# INFORME

INCIDENTE  
SCF-PP

**MATRÍCULA:** YV2027

**MODELO:** L-410 UVP-E

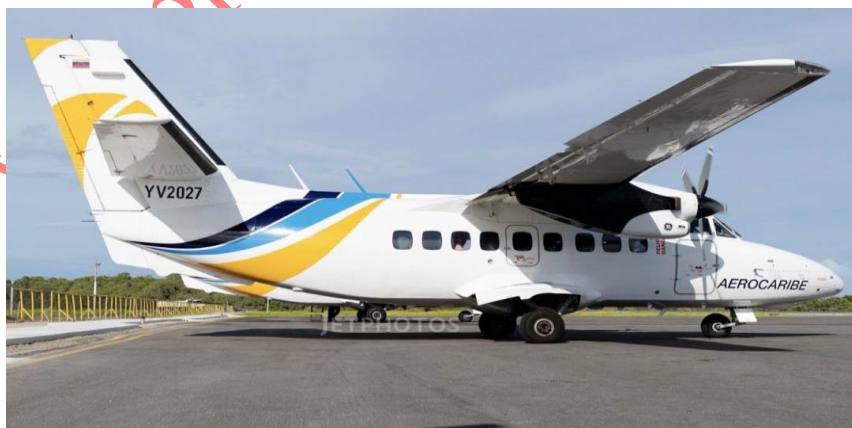
**Imagen 2.** Vista de Perfil, Aeronave **YV2027**  
**Fuente:** Investigadora Encargada. **Año:** 2026

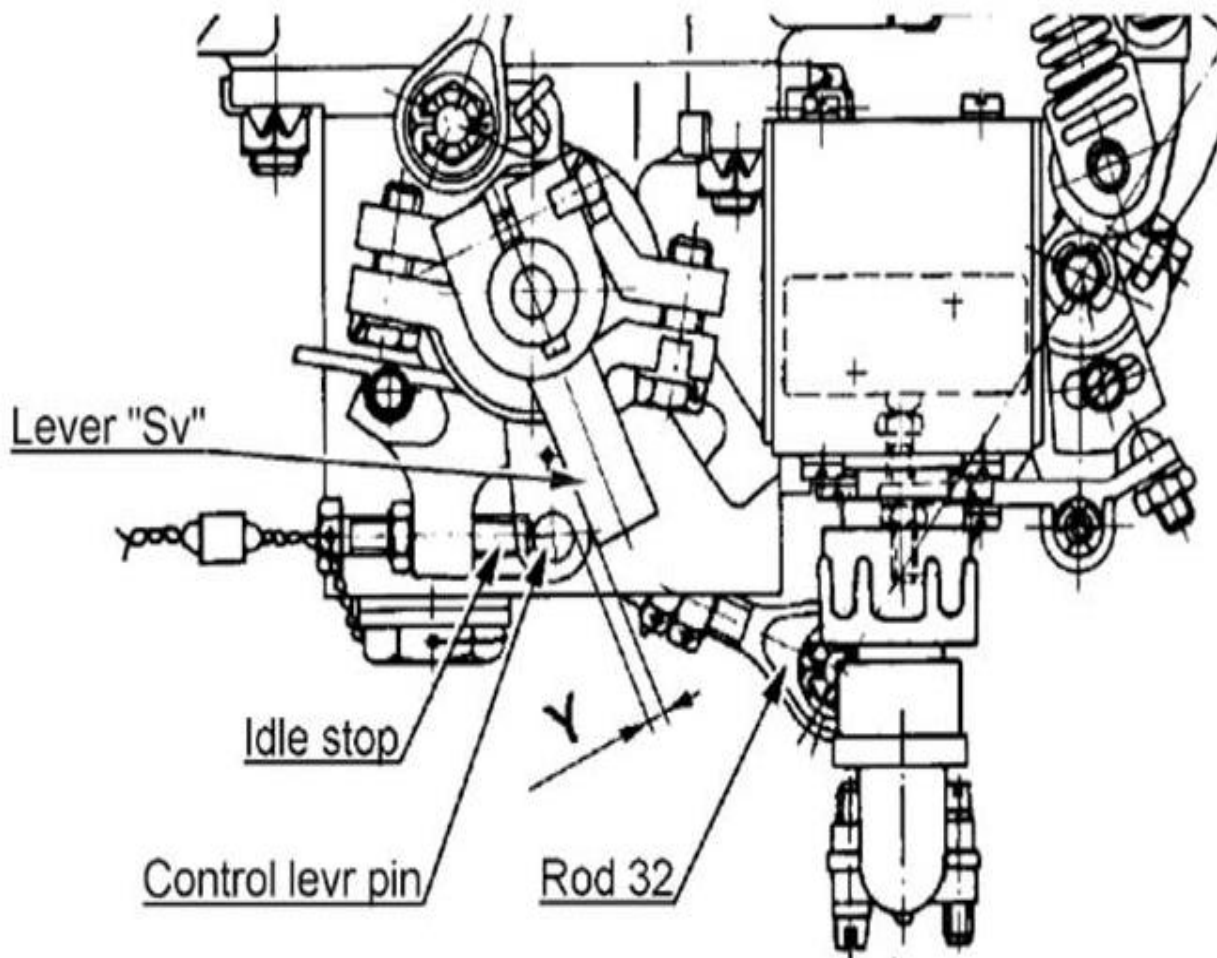
Figure 11-22 Dimension "Y" adjustment

**Imagen 3** Dimensión y Ajuste de Control de Hélice de la aeronave YV2027

- Se realizó reglaje del gobernador de acuerdo al AMM: 76-14-00 pag; 3 y PMM: 61-10-00 pag: 11-34 al 11-37 quedando de manera satisfactoria.

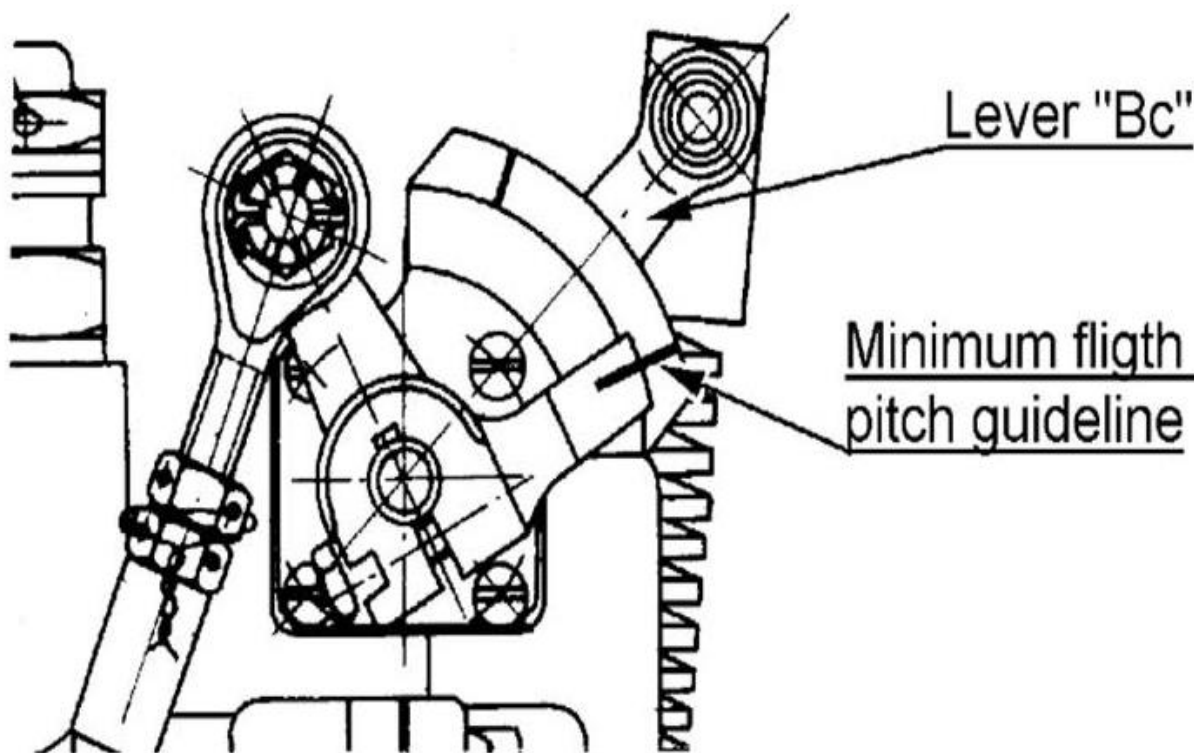
Figure 11-23 Lever "Bc" basic position

**Imagen 4.** Posición básica de la palanca "BC" del sistema de control de Hélices de la aeronave  
YV2027

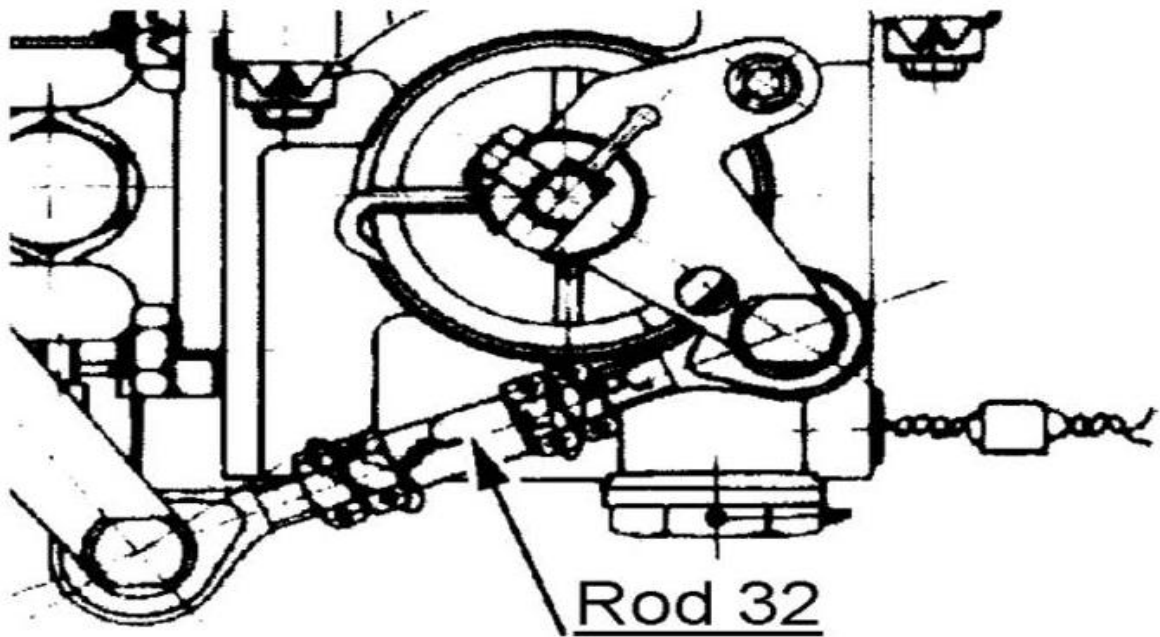
Figure 11-24 Rod 32 – adjustment and securing

**Imagen 5.** Ajuste y Aseguramiento de la palanca del sistema de control de Hélices de la aeronave  
YV2027

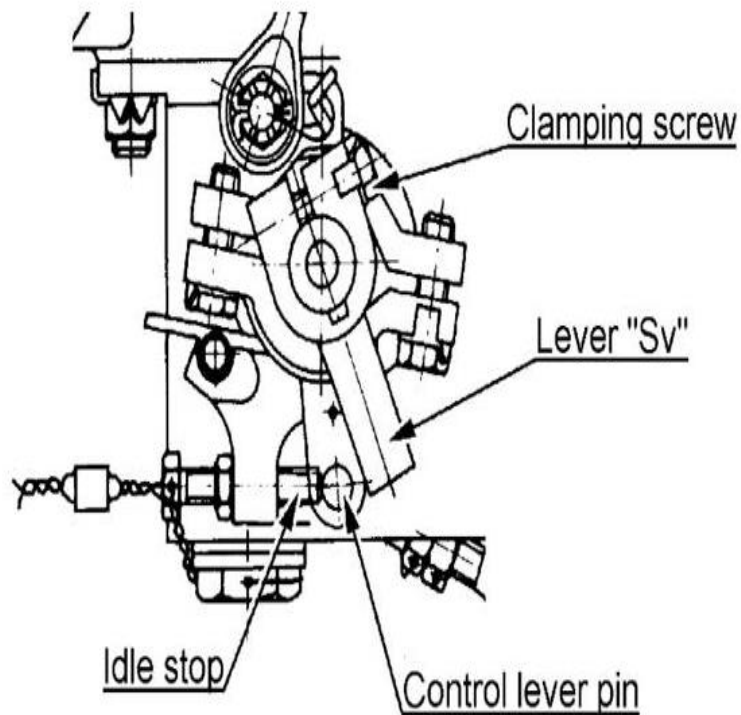
11-25 Maximum reverse output adjustment – lever "Sv"

**Imagen 6.** Palanca de ajuste de salida y marcha atrás de la aeronave YV2027

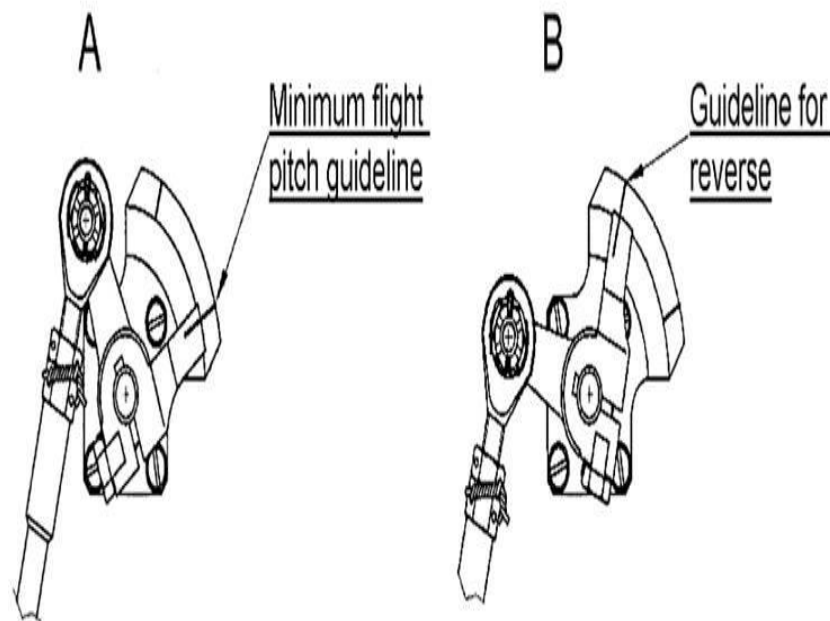
Figure 11-26 Maximum reverse output adjustment – setting on scale

**Imagen 7.** Ajuste de la salida máxima en reversa-Ajuste a Escala de la aeronave **YV2027**
