# INFORME

**INCIDENTE  
SCF-PP**

**MATRÍCULA:** YV670T

**MODELO:** DC-9-82

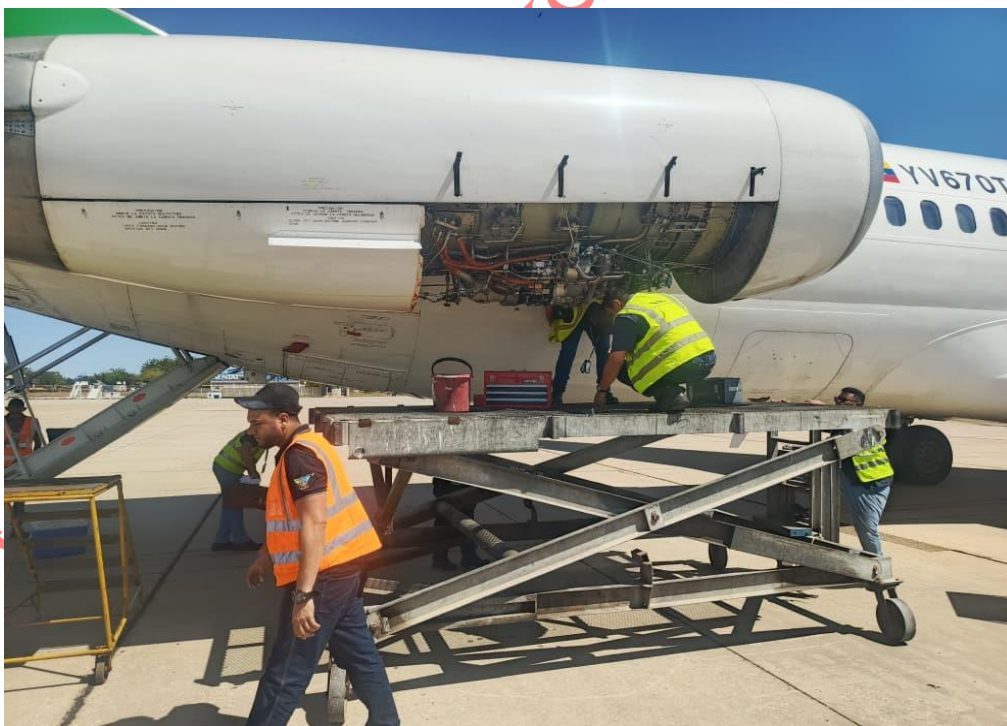
**Figura 2.** Inspección del motor YV670T.  
**Fuente:** Investigador Encargado **Año:** 2026

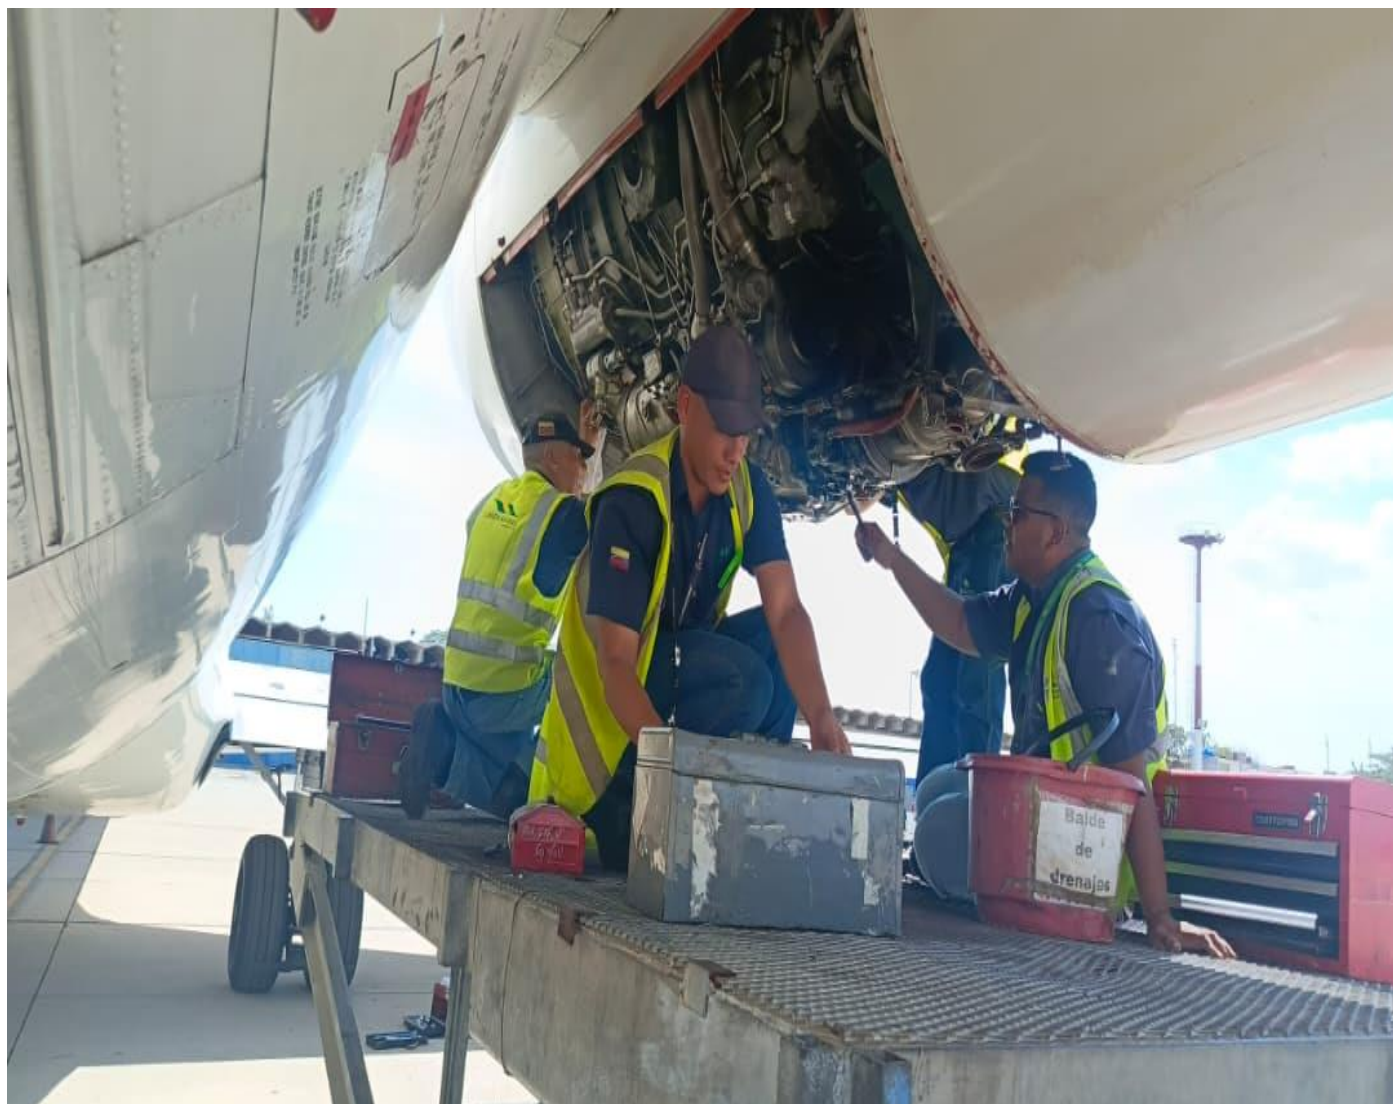
**Figura 3.** Inspección del Motor YV670T.  
**Fuente:** Investigador Encargado **Año:** 2026

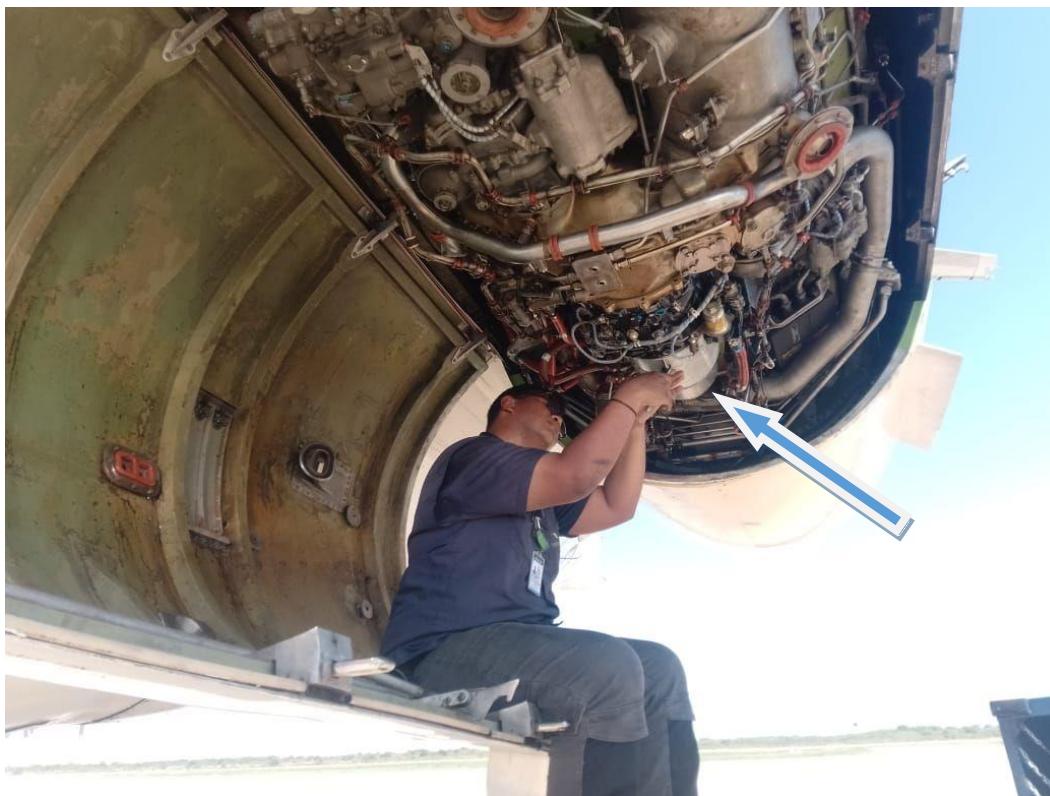
**Figura 4.** Trabajos de remoción del Constant Speed Drive (CSD), YV670T.  
**Fuente:** Investigador Encargado **Año:** 2026

- Se procedió con el reemplazo del Constant Speed Drive Transmission (**CSD**) del motor **Nº1** de acuerdo al AMM 24-10-01 páginas 401 hasta la 419.
- Se realizó chequeo operacional del motor derecho de acuerdo al AMM 71-00-00 encontrándose los parámetros dentro de sus límites operacionales.
- El (CSD) será enviado al taller para su evaluación, este componente quedará bajo custodia de la Junta Investigadora, mientras se culminan las experticias.

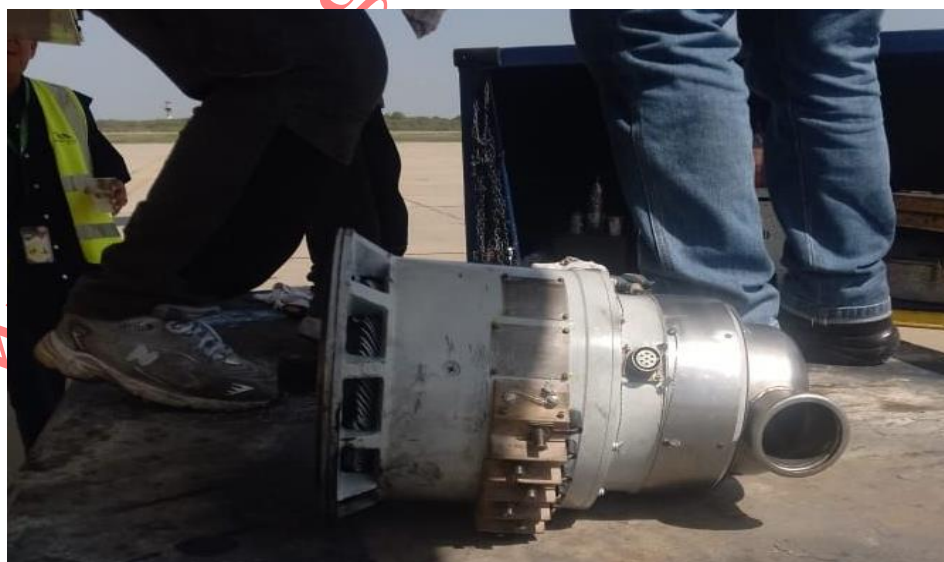
**Figura 5.** Constant Speed Drive (CSD) removido YV670T.  
**Fuente:** Investigador Encargado **Año:** 2026

- Luego de efectuar el Trouble Shooting de acuerdo al AMM 24-10-00 Pág. 101 Ítem 2 Table 101 C se determinó que era necesario el reemplazo del Constant Speed Drive Transmission (**CSD**). Esta Unidad de velocidad constante, es un mecanismo de transmisión hidromecánico que se conecta a la caja de accesorios del motor de la aeronave.

La Junta Investigadora de Accidentes (JIAAC) determinó en base a la inspección realizada con los TMA de la empresa, que la causa probable del incidente fue por la falla del Constant Speed Drive Transmission (**CSD**) lo que ocasionó la indicación de alta temperatura y el retorno al aeropuerto de salida de acuerdo a lo establecido en el QRH.

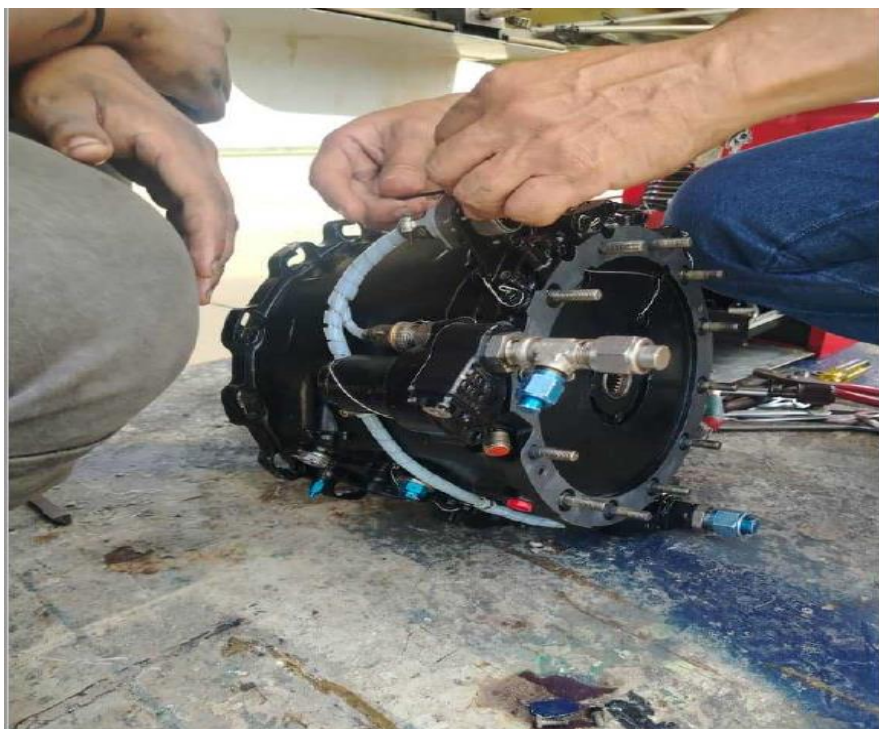
**Figura 6.** Constant Speed Drive (CSD) de reemplazo YV670T.  
**Fuente:** Investigador Encargado **Año:** 2026

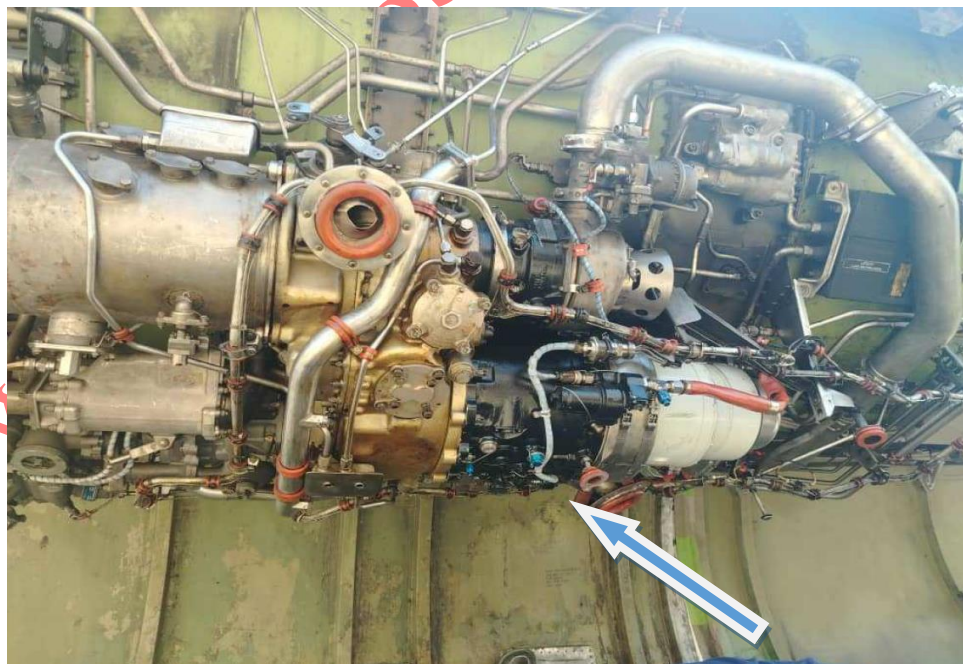
**Figura 7.** Constant Speed Drive (CSD) instalado YV670T.  
**Fuente:** Investigador Encargado **Año:** 2026

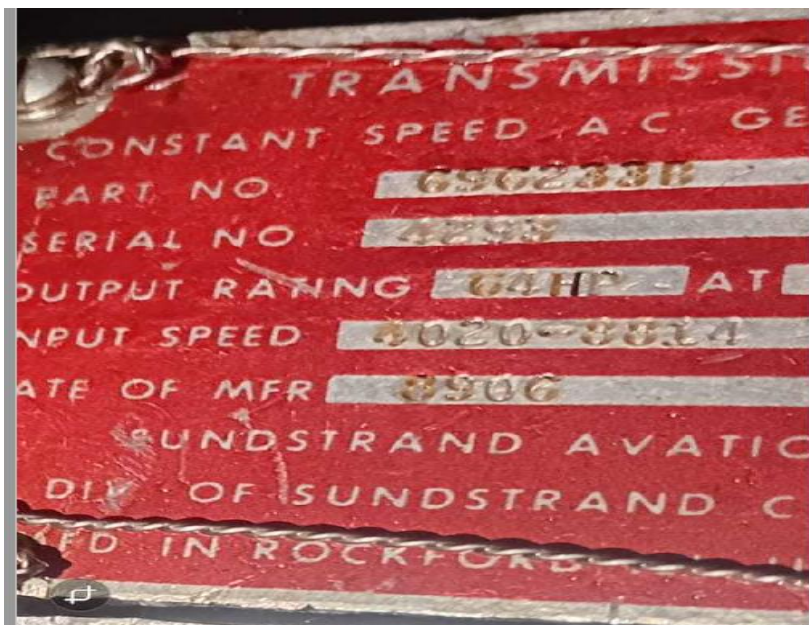
**Figura 8.** Serial del Constant Speed Drive (CSD) removido YV670T.  
**Fuente:** Investigador Encargado Año: 2026

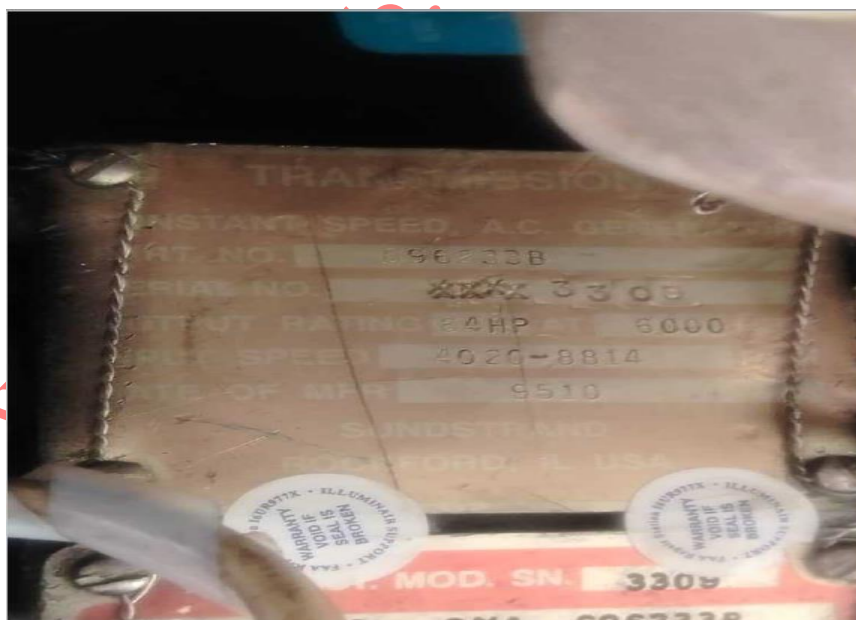
**Figura 9.** Serial del Constant Speed Drive (CSD) instalado YV670T.  
**Fuente:** Investigador Encargado Año: 2026
