# INFORME FINAL

*EXPEDIENTE 046/2011*

## **ACCIDENTE AÉREO**

AERONAVE MARCA MIELEC-PEZETEL, MODELO PZL-M18A

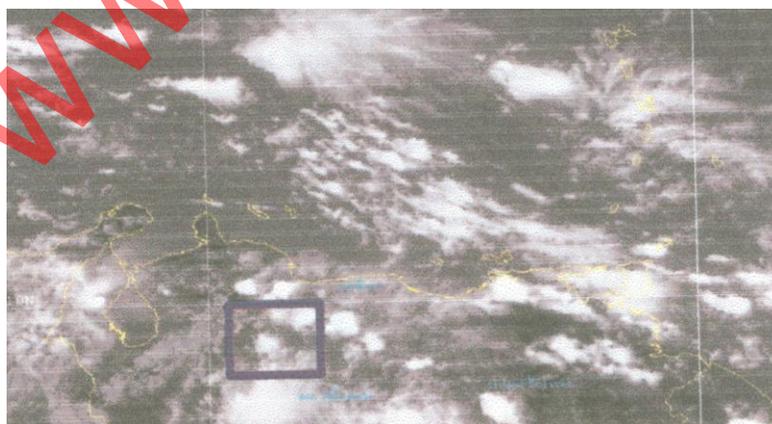
**Imagen 1** Espectro infrarrojo (IR) del día 22 de septiembre de 2011 a las 14:10 HLV

En las imágenes del Satélite (GOES-12 IR) del día 22 de septiembre del 2011, entre las 14:10 y 15:40 HLV, se puede apreciar mantos de nubosidad estratiforme sobre el área del Playón, sin embargo, sobre los alrededores se puede apreciar la presencia de nubosidad convectiva de gran desarrollo vertical (Cumulonimbos)

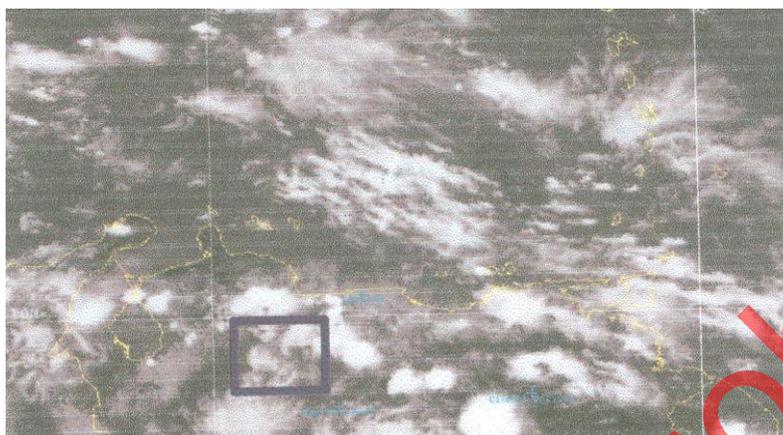
**Imagen 2** Espectro infrarrojo (IR) del día 22 de septiembre de 2011 a las 15:40 HLV
