INFORME FINAL

EXPEDIENTE 013/2011

ACCIDENTE AÉREO

AERONAVE MARCA CESSNA, MODELO U206F

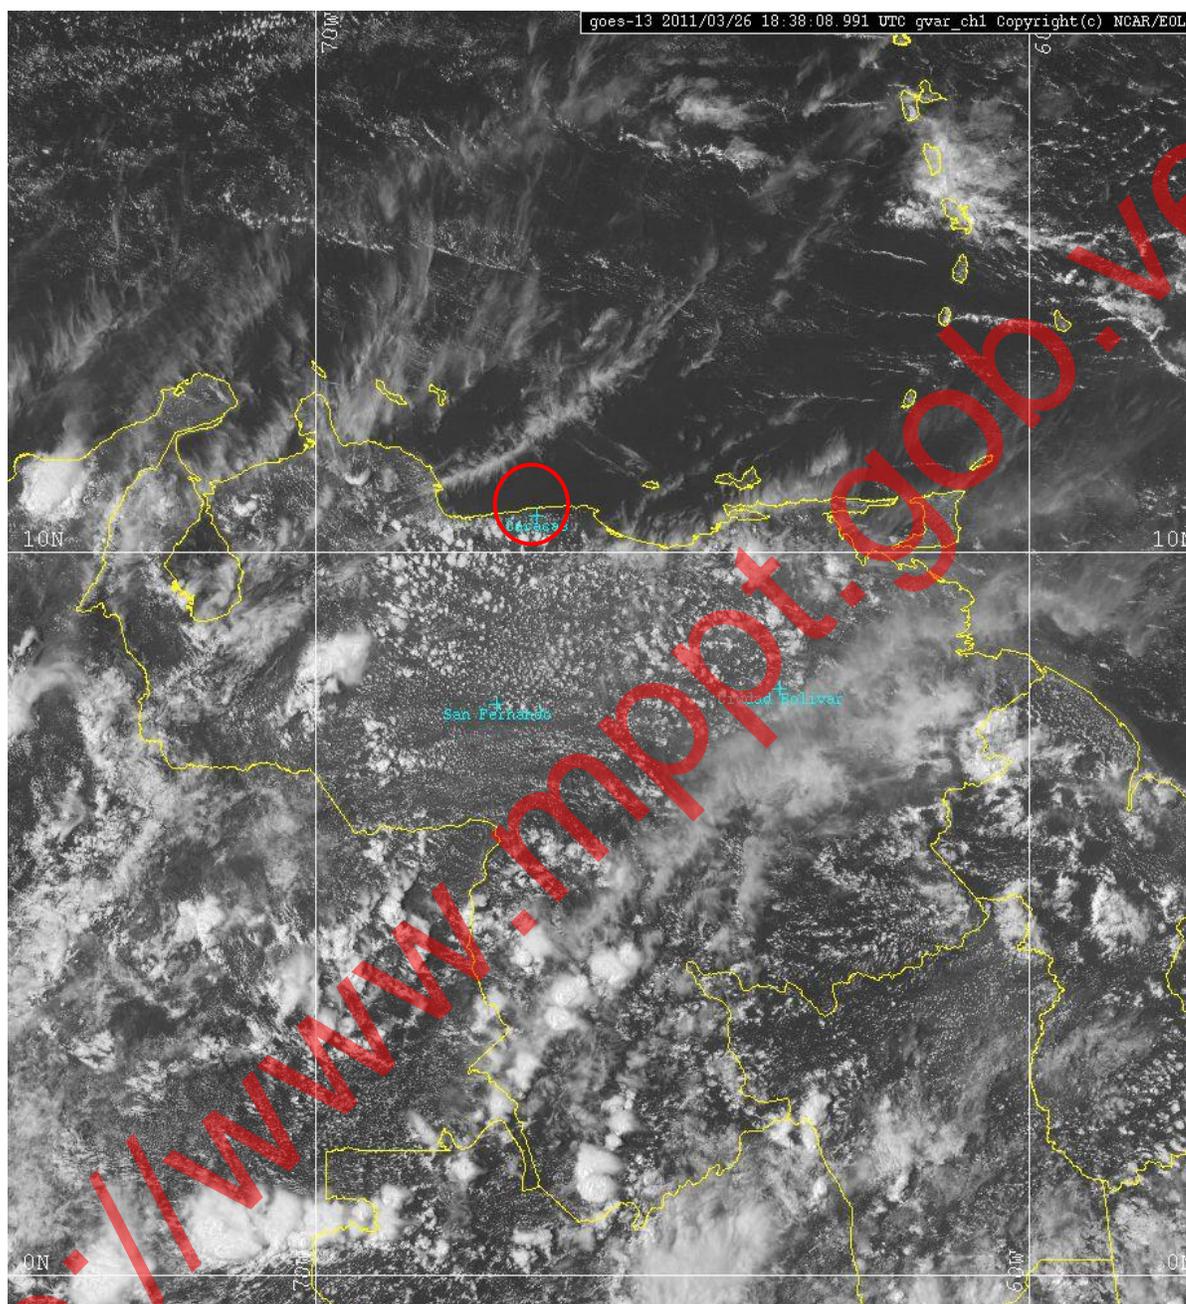
La gráfica muestra la imagen del satélite Goes-13 de las 18:38, donde puede observarse nubosidad escasa, del tipo estratiforme, a una altitud aproximada de 10.000 pies, confirmando que las condiciones eran adecuadas para efectuar vuelos VFR.

En acuerdo a la información recabada en la torre de control, el viento se encontraba de los 030° de intensidad entre 15 y 20 Kts, con ráfagas que alcanzaban los 35 Kts.
