# INFORME FINAL

*EXPEDIENTE 032/2011*

## ACCIDENTE AÉREO

MODELO PA-31-350, MATRÍCULA YV1394,

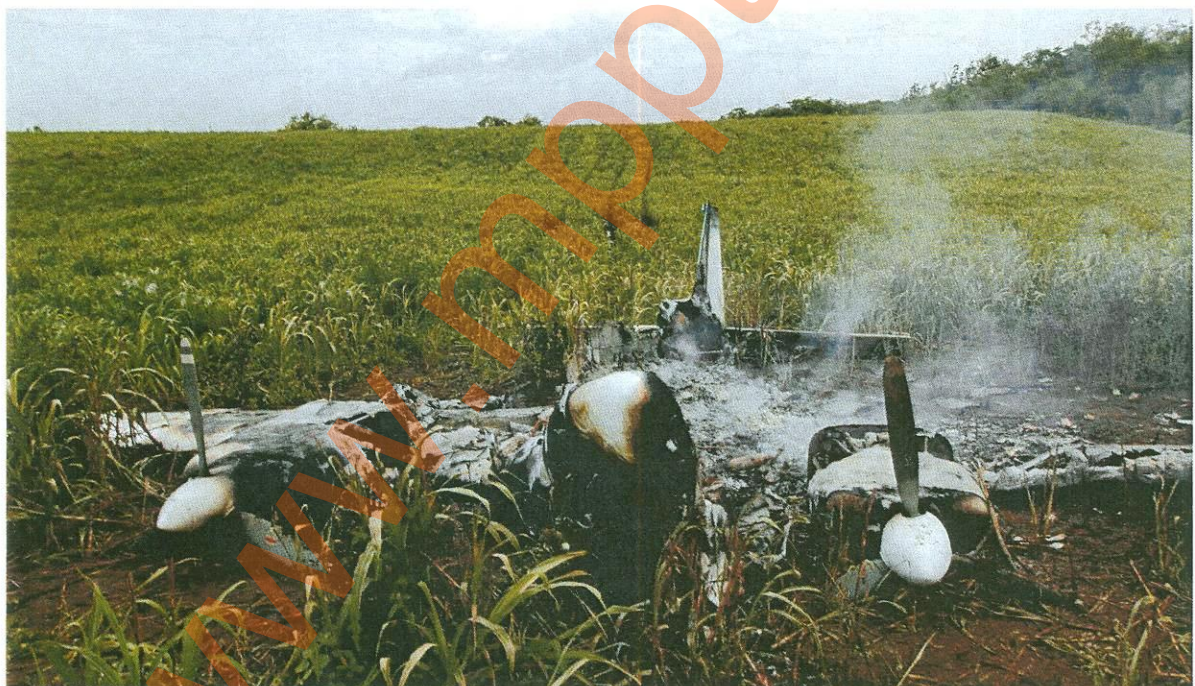
Se produjo durante la fase de ruta, transcurrida una (1) hora y diez (10) minutos de vuelo aproximadamente, luego que el piloto al mando declarara la emergencia por humo a bordo e iniciara un descenso de emergencia, ubicando un terreno bastante adecuado para efectuar un aterrizaje de emergencia. Durante El descenso, se produjo fuego en la cabina.

Una vez detenida la aeronave, el piloto al mando y su acompañante abandonaron la aeronave en medio de las llamas que ya consumían la cabina de mando. Al lugar se presentaron miembros del Servicio Bolivariano de Inteligencia Nacional (SEBIN), dada la naturaleza de la carga transportada. La aeronave y su contenido resultaron consumidos por las llamas.
