INFORME FINAL

EXPEDIENTE 030/2013

ACCIDENTE AÉREO

MATRÍCULA: YV503T

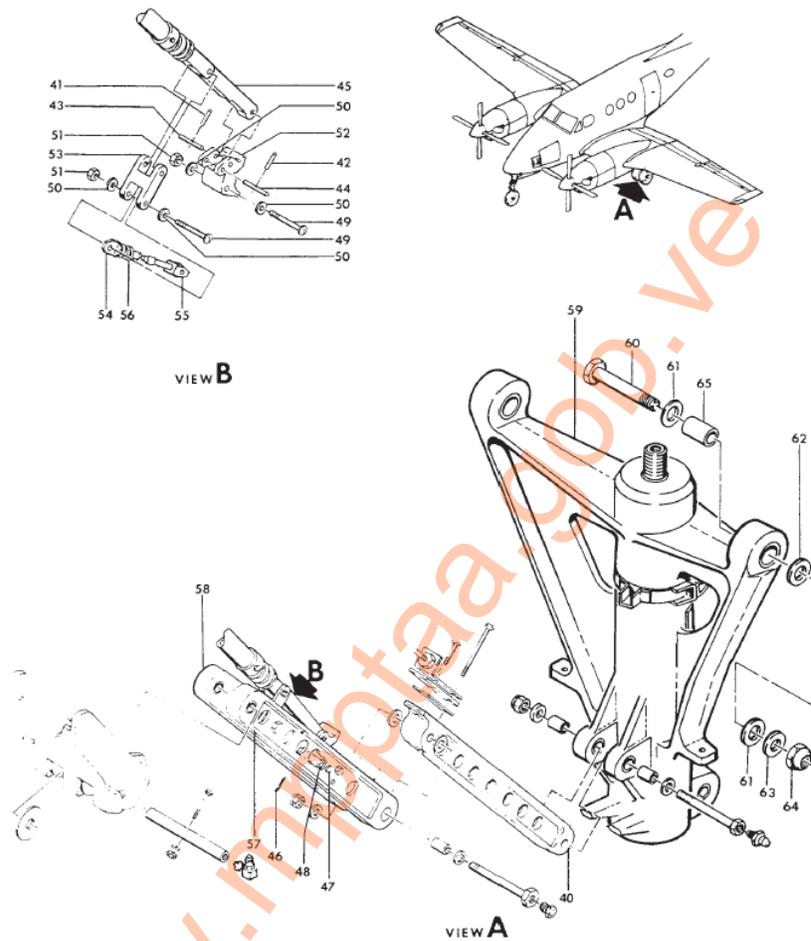
Figura 1

Los actuadores de los trenes principales derecho e izquierdo (vista B figura 1), son tornillos de potencia (gatos de tornillo) que se mueven por el torque transmitido por ejes, que se conectan al eje de salida de la caja reductora, y el actuador del tren de nariz, es impulsado por una doble cadena desde un engranaje dentado doble, acoplado al eje de salida de la caja reductora. Un embrague de fricción entre la caja y el eje de salida protege el sistema en caso de falla mecánica.
