# INFORME FINAL

## Nº EXPEDIENTE 054 /2007

| <b>MARCA:</b> | GULFSTREAM |
| <b>MATRICULA:</b> | XB-KKU |

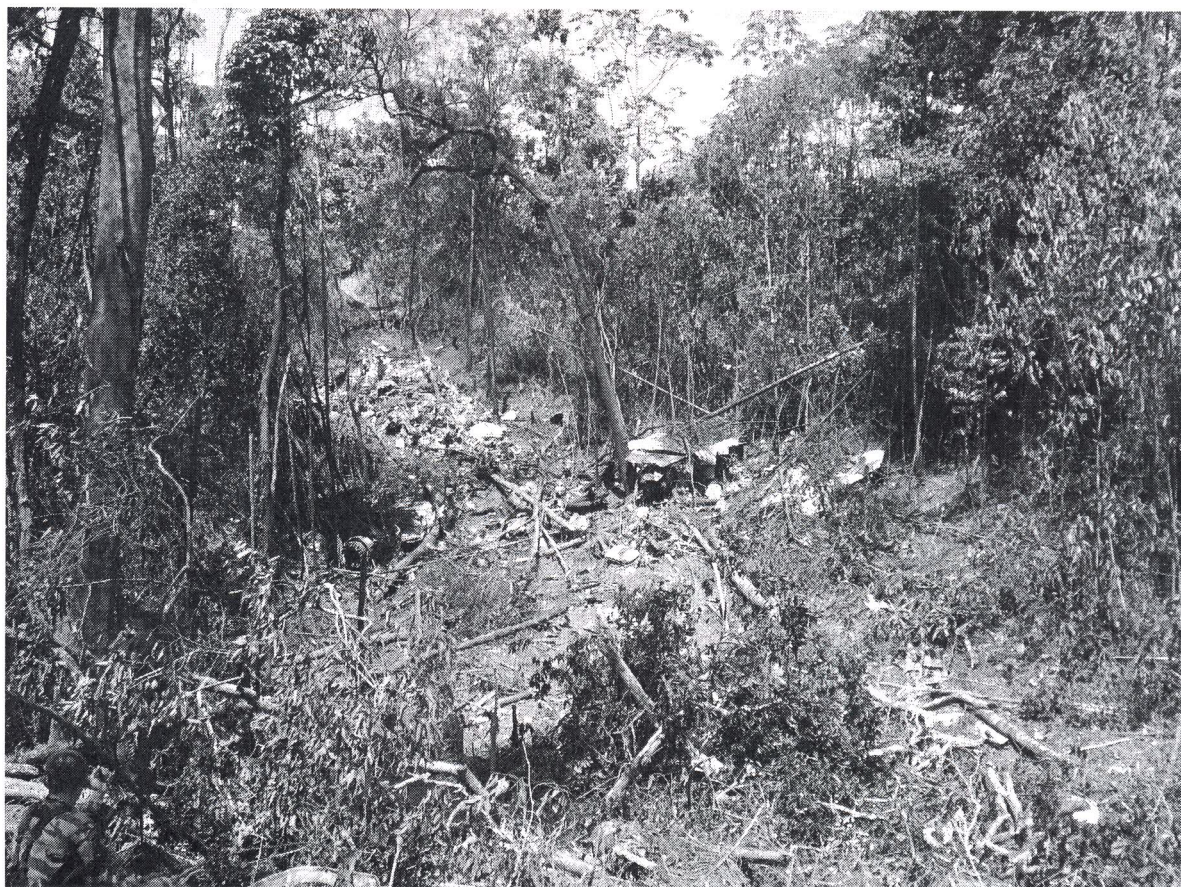
Durante el vuelo, todo se desarrollo sin problemas hasta iniciarse el descenso para el aterrizaje, ya que al efectuar la aproximación instrumental a ese aeropuerto, el Comandante de la aeronave, después de un intento fallido de aproximación, impactó contra el terreno en el segundo intento aproximadamente a las 01:20, falleciendo todos sus ocupantes.
