INFORME FINAL

EXPEDIENTE 007/2012

ACCIDENTE AÉREO

AERONAVE MARCA CESSNA, MODELO 402B

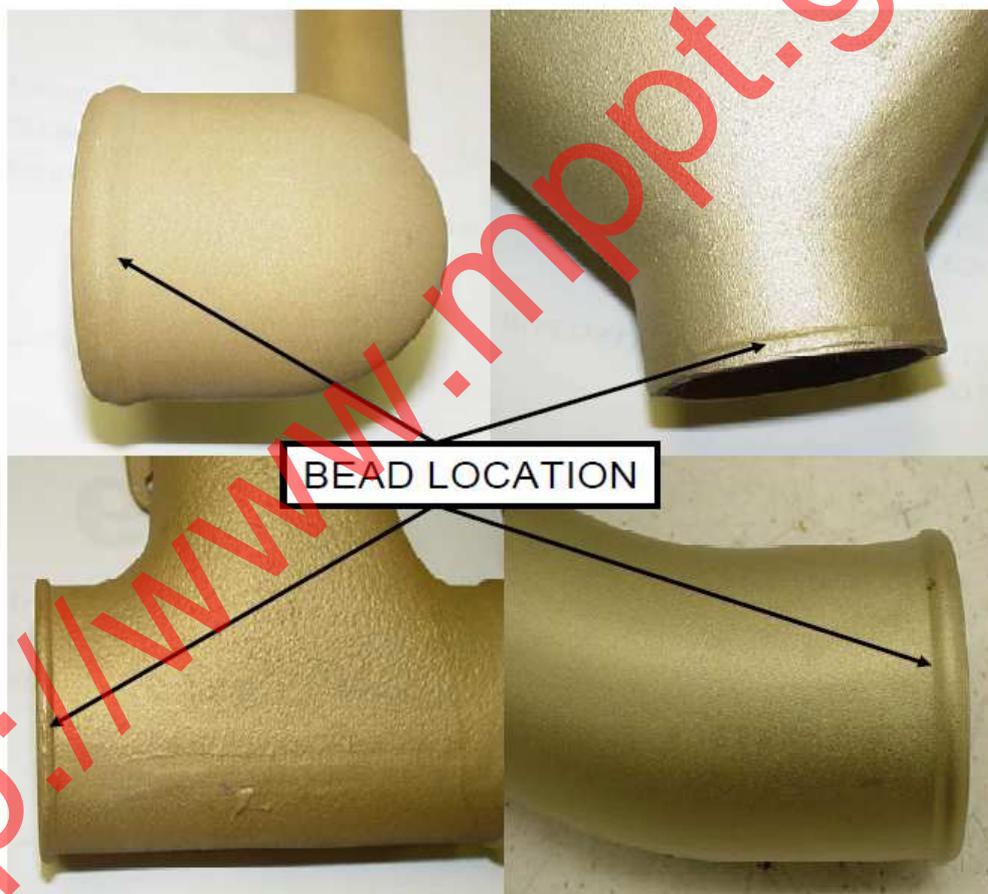
FIGURE 1

- 1) Each tube or component to be joined incorporates a "bead" at the end or joint of the induction tube. (Reference Figure 1) Care must be taken to ensure the induction tubes are installed squarely and in alignment.

Typical Induction Tube joint with Tube Bead Seal

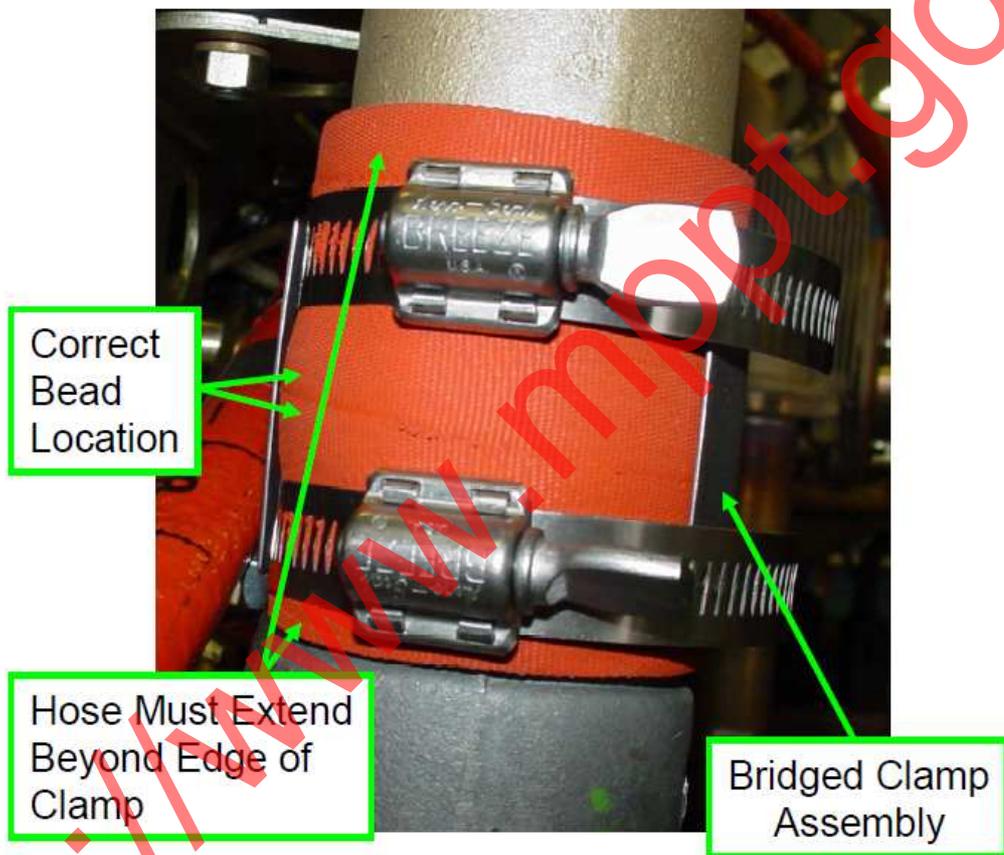
FIGURE 2

- 5) Slide the clamps into place, centering the clamps between the tubing bead and the end of the induction hose to ensure the hose correctly seals the tubes. The ends of the induction hose must extend beyond the clamp(s) on both ends of the induction hose. (Reference Figure 2)
- 6) Torque the clamps to 25-35 Inch-Lbs.

Typical Induction hose installation with "Bridged" clamp assembly

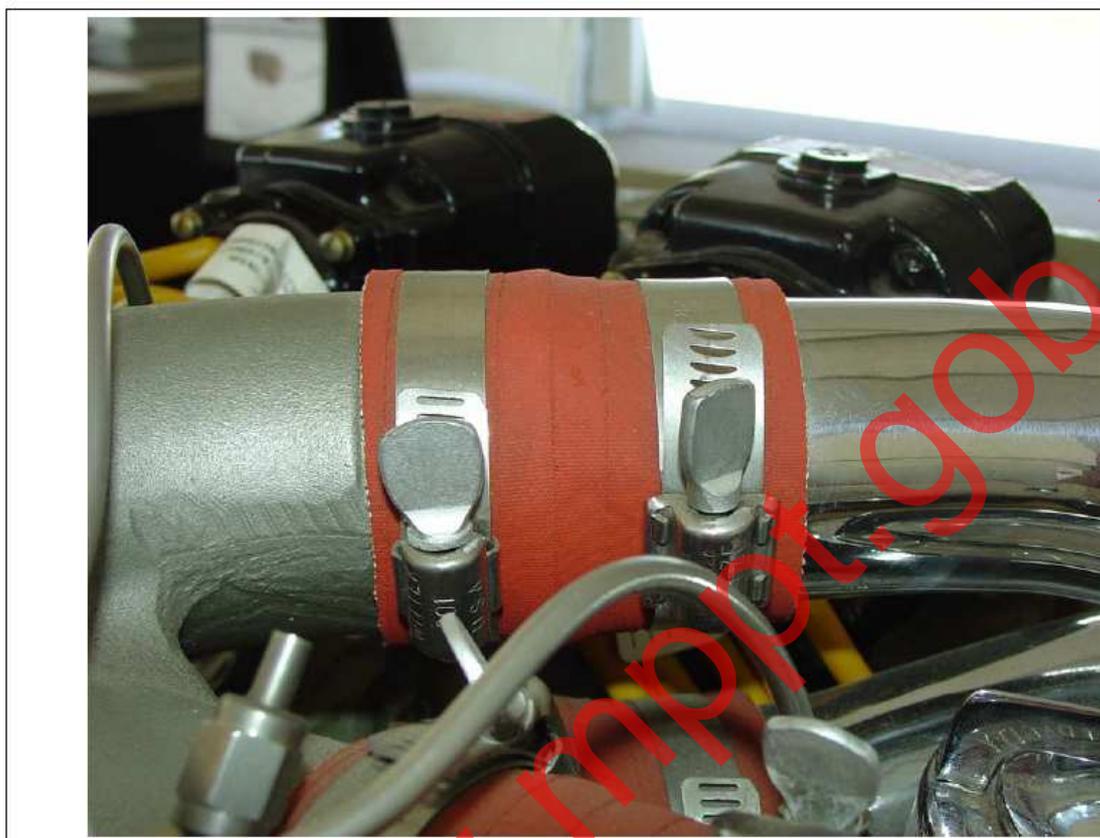
FIGURE 3
Typical induction system
hose installation, unbridged
double clamp, hose
connector
