INFORME FINAL

EXPEDIENTE 033/2012

INCIDENTE AÉREO

AERONAVE MARCA **MCDONNELL DOUGLAS** MODELO **MD-83**
MATRÍCULA **YV481T**, EXPLOTADOR **ASERCA AIRLINER S.A.**,
AEROPUERTO INTERNACIONAL "JOSÉ TADEO MONAGAS" DE
MATURÍN.

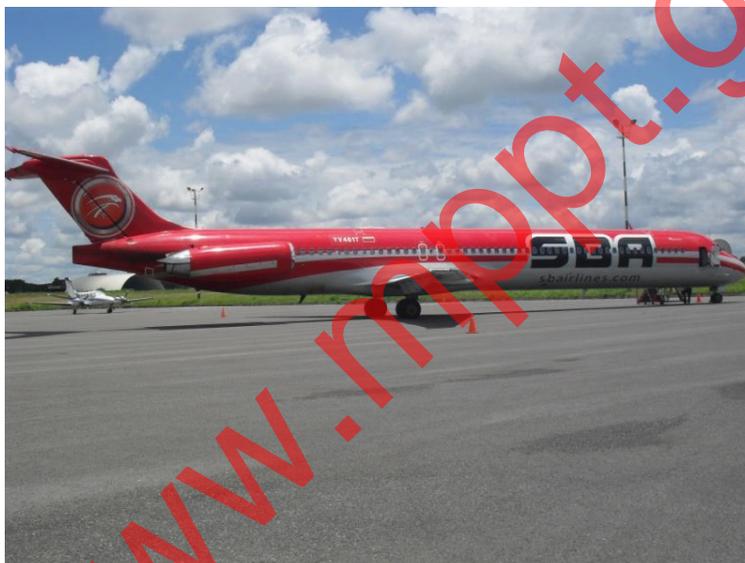
Célula: la aeronave presentó daños leves en los trenes principales, los cuatro (4) cauchos de dichos trenes quedaron destruidos, los deflectores presentaron fracturas y desprendimiento, la compuerta del tren principal izquierdo se desprendió.

Fotografía 1. Aeronave MD-83 matrícula YV481T. Fuente DGPIAAE (2012).

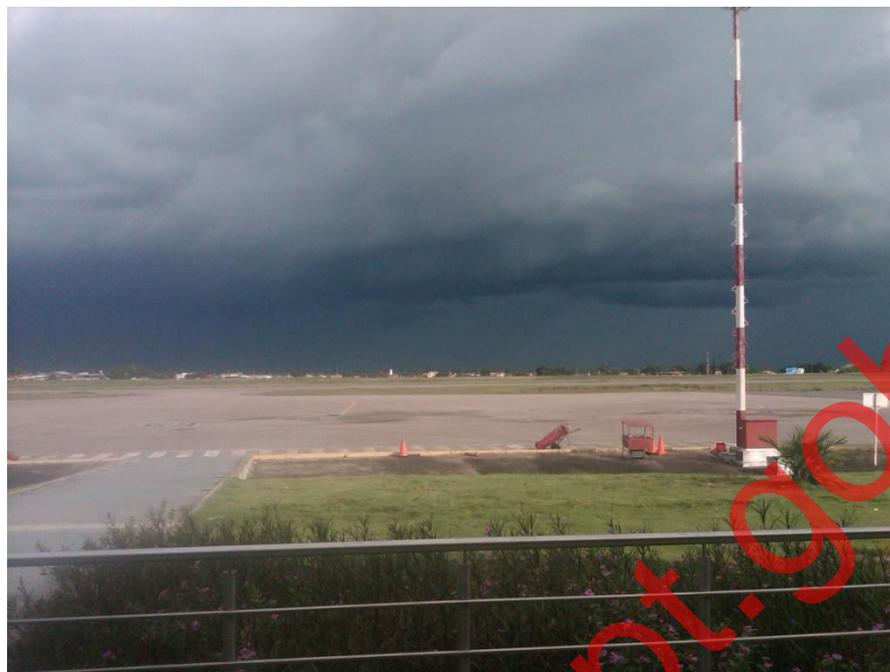
Fotografía 3. Plataforma y pista de aterrizaje antes del incidente. Fuente SAADEMO (2012).

Por otro lado, la situación de la capa superior asfáltica de la pista se encuentra muy desgastada y hay presencia de agrietamiento y reparaciones defectuosas a lo largo de la misma, lo que genera inseguridad en las operaciones aéreas en la fase de aterrizaje.

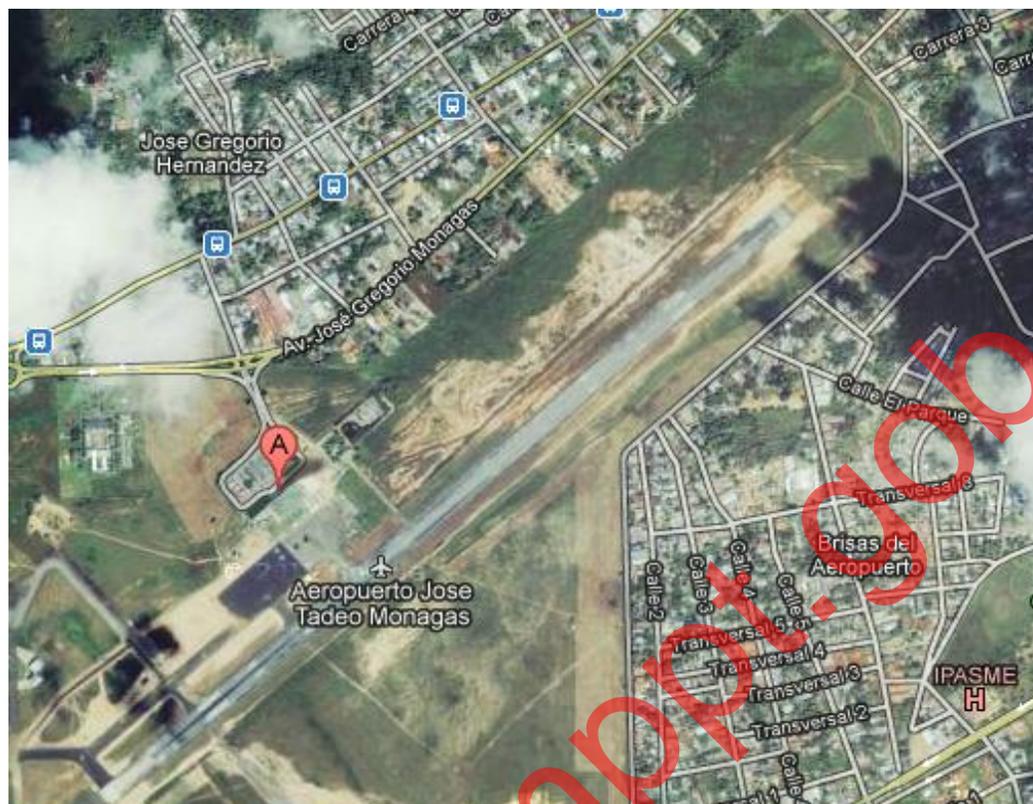
Dicho NOTAM fue emitido 24 de Abril de 2012 a las 13:35 UTC con validez hasta el día 20 de Septiembre de 2012, indicando el desplazamiento de 100 m del umbral 06 de la pista por loza fracturada, quedando disponible una distancia de 2000 m.

Fotografía 4. Fotografía satelital de SVMT. Fuente: Googlemaps.com (2012).

La pista de SVMT posee 2100 m de longitud con un desplazamiento de 100 m en el umbral 06, debido a fracturas del pavimento, por lo que solo la aeronave contaba con 2000 m disponible para efectuar el aterrizaje.

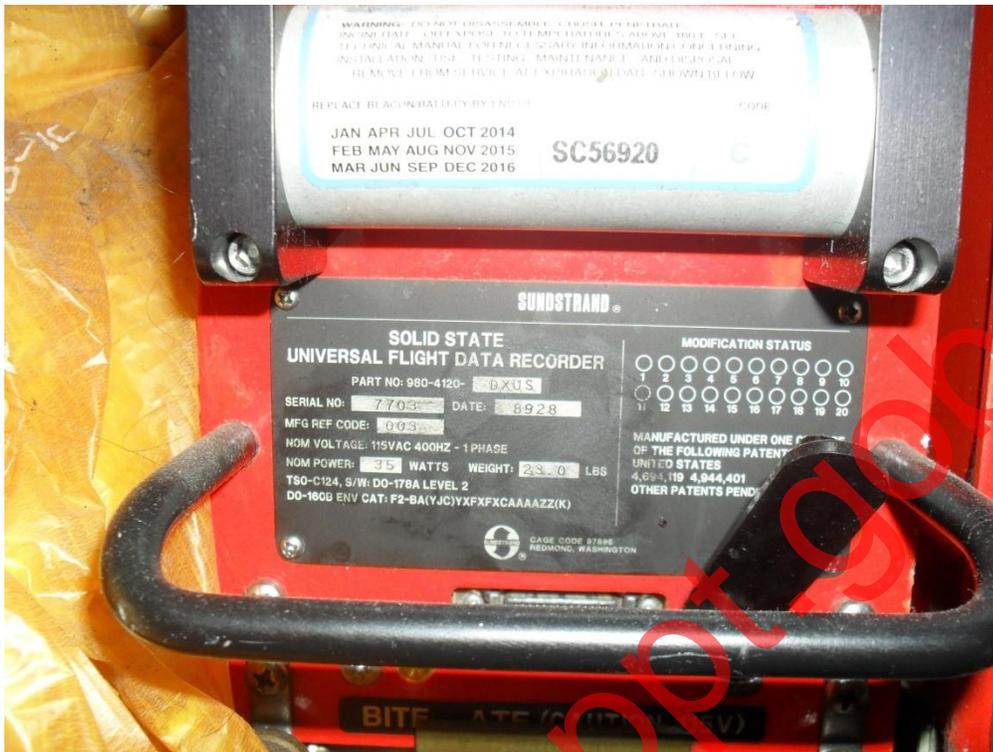
Fotografía 5. DFDR acoplado en la aeronave posterior al incidente. Fuente DGPIAAE (2012).

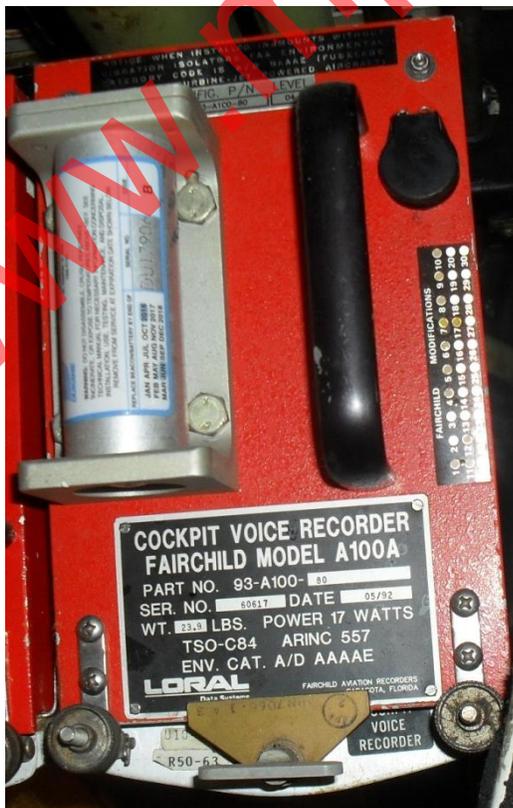
Fotografía 6. CVR acoplado a la aeronave posterior al incidente. Fuente DGPIAAE (2012).
