INFORME FINAL

EXPEDIENTE 040/2009

ACCIDENTE AÉREO

AERONAVE MARCA **BRITTEN NORMAN**,
MODELO **BN2A6**, MATRÍCULA **YV212T**,
EXPLOTADOR **ISLAS AVIATION SERVICES**,
CATIA LA MAR, ESTADO VARGAS
REPÚBLICA BOLIVARIANA DE VENEZUELA
16 DE AGOSTO DE 2008, HORA 22:35

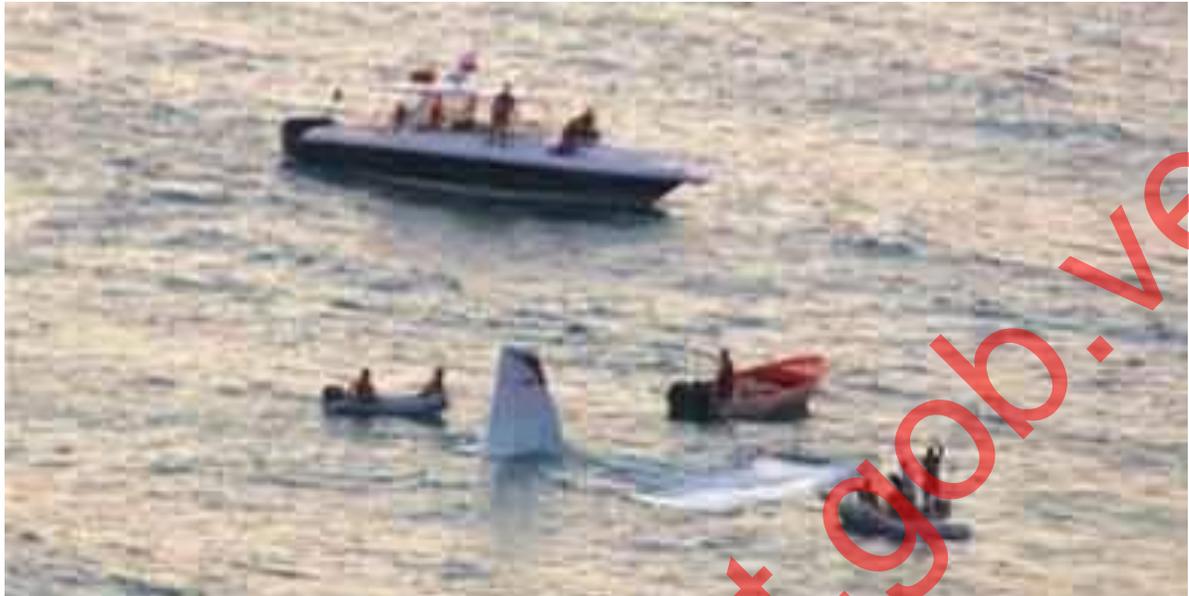
El accidente se produce durante la fase de aproximación final, debido al apagado súbito y consecutivo de ambos motores, durante la incorporación en secuencia para el aterrizaje.

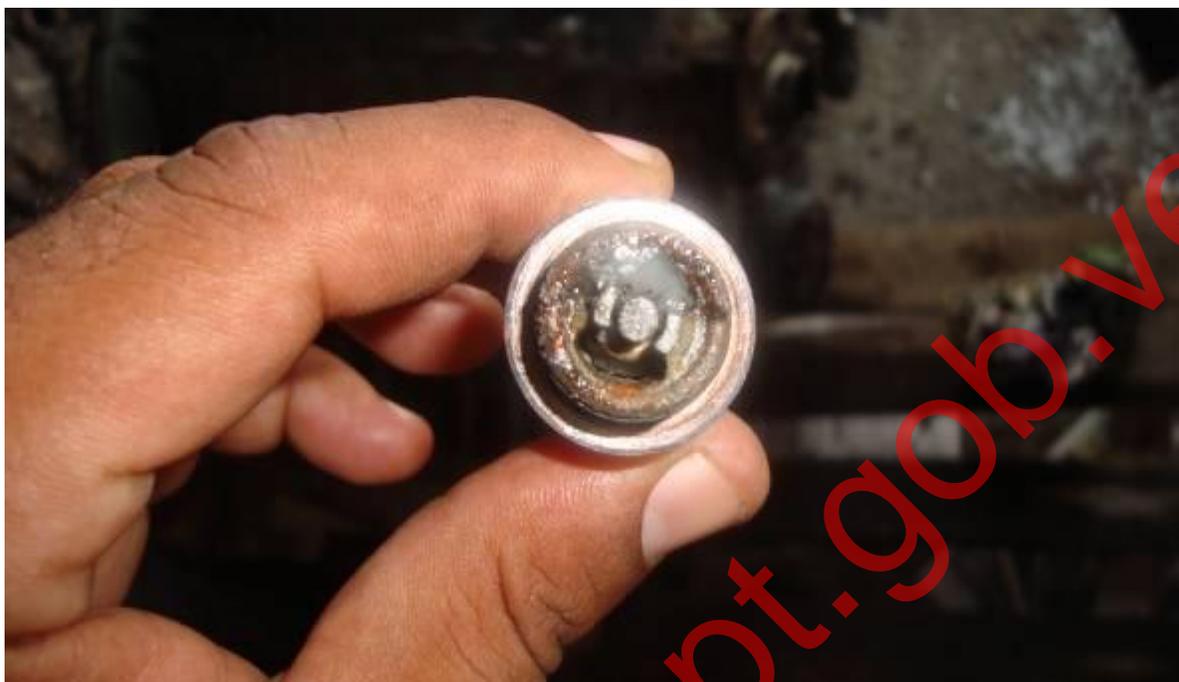
Las pruebas y experticias realizadas, se limitaron a verificación de compresión en los cilindros, verificación del estado de las bujías, condición de las bombas de combustible y verificación de magnetos.

A pesar de la acción del agua salada sobre estos componentes, fue posible establecer su condición de operatividad para el momento del accidente, con la excepción de los magnetos, cuyo estado no permitió llegar a alguna determinación, más allá del hecho que no hubo reporte de algún mal funcionamiento reciente.

No fue posible establecer la operatividad de los magnetos para el momento de su desensamble, en razón del deterioro producido por la acción de la sal contenida en el agua de mar.

Luego de la verificación de la condición de las bombas de combustible, de las bujías, de los magnetos, del movimiento libre del conjunto de componentes internos de las plantas propulsoras y el chequeo por compresión de los cilindros, se descartaron fallas mecánicas.
