# INFORME FINAL

*EXPEDIENTE 063/2008*

## **ACCIDENTE AÉREO**

**AERONAVE MARCA CESSNA, MODELO C206G**

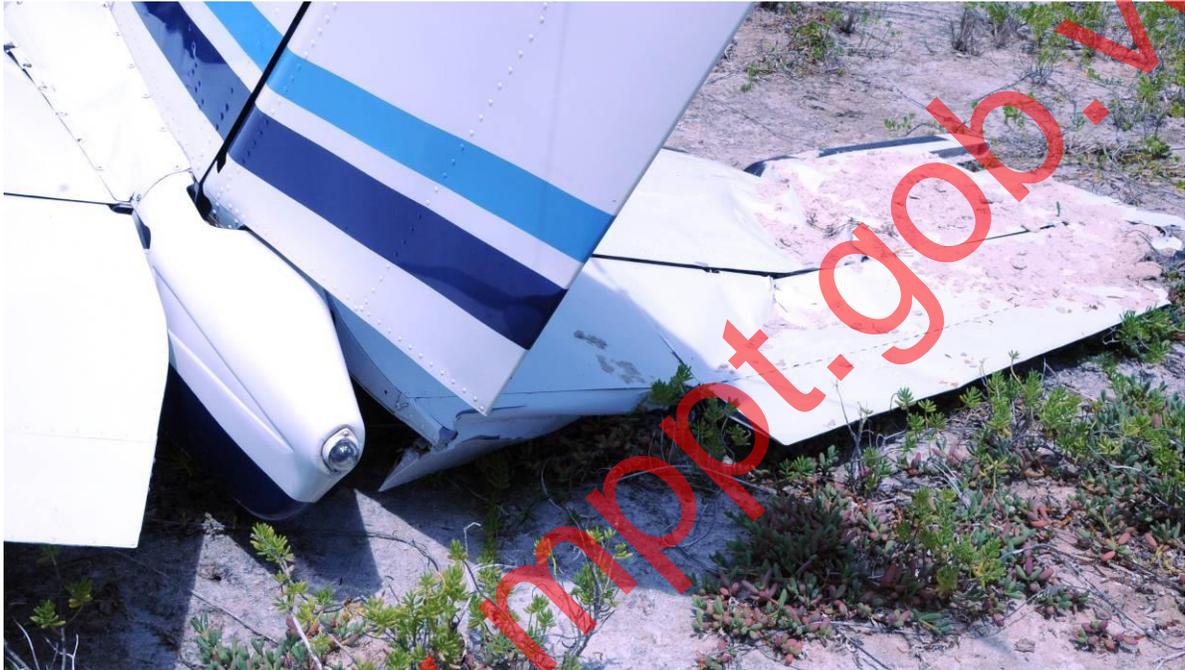
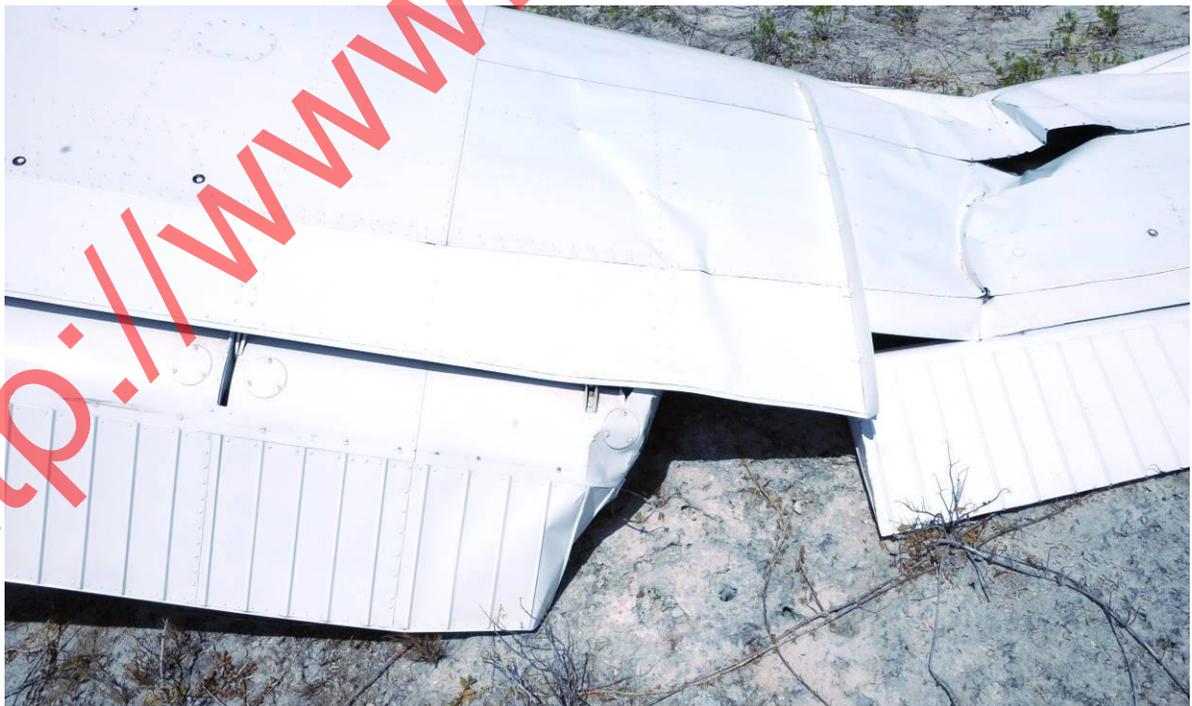
Se produjeron daños adicionales a la estructura del compensador del elevador derecho y del flap del mismo lado, como consecuencia del arrastre posterior para retirarla de la pista.
