# **INFORME FINAL**

## **WEST CARIBBEAN AIRWAYS**

### **DC-9-82 (MD-82)**

### **MATRÍCULA HK4374X**

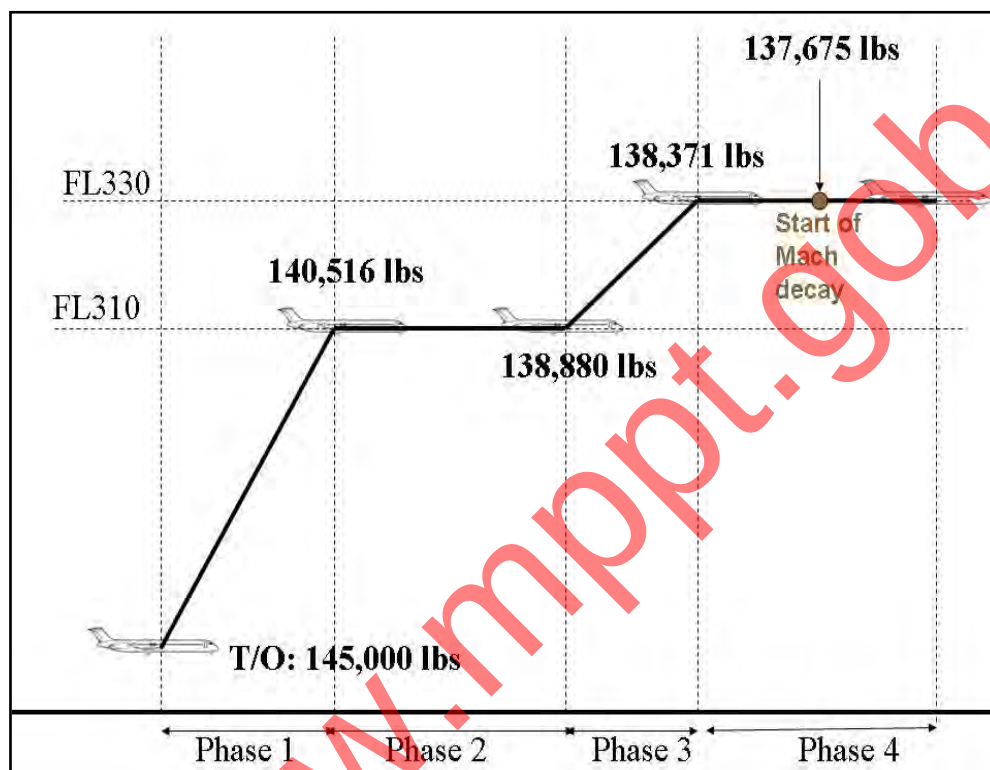
Fig.11: Resultados del techo de propulsión con 145.000 Libras de peso de despegue.  
Sin Anti-ice 35.500 pies, con "Eng. Anti-Ice" 33.500 pies, con "AIRFOIL" 32.500 pies.

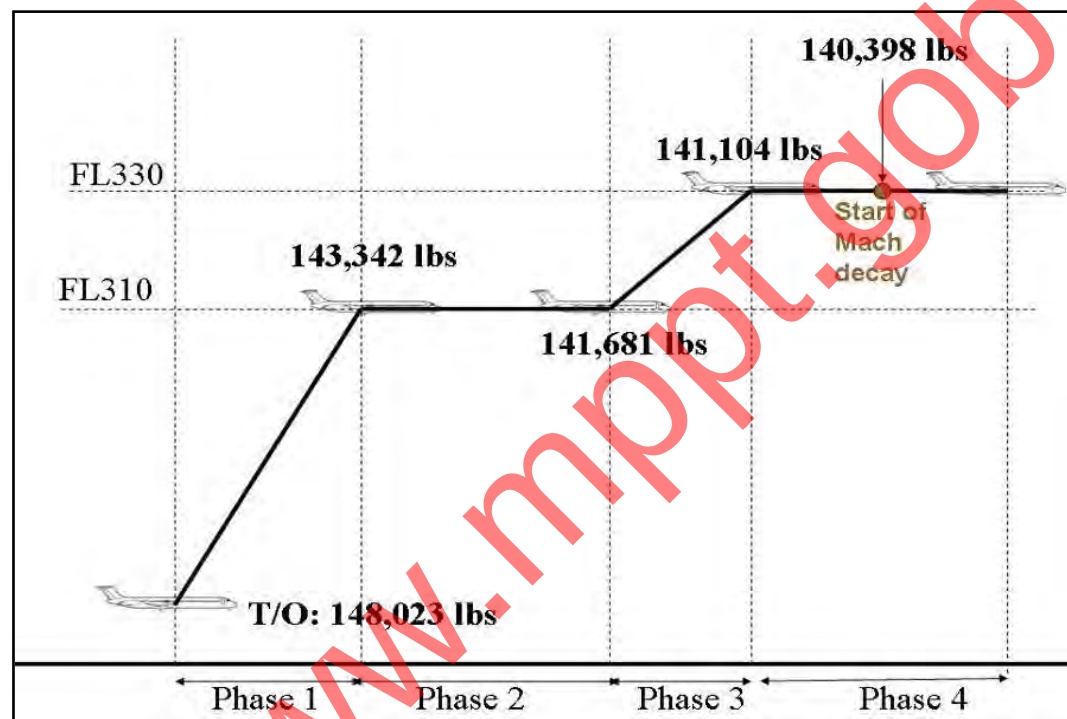
Fig.12: Resultados del estudio con 148.023 libras de peso. Altitud máxima a las 06:49:40 UTC. Con Anti hielo "OFF" 34.900 pies. Anti hielo de motores "ON" 32.900 pies. Anti hielo "AIRFOIL" + "Eng" "ON" 31.900 pies.

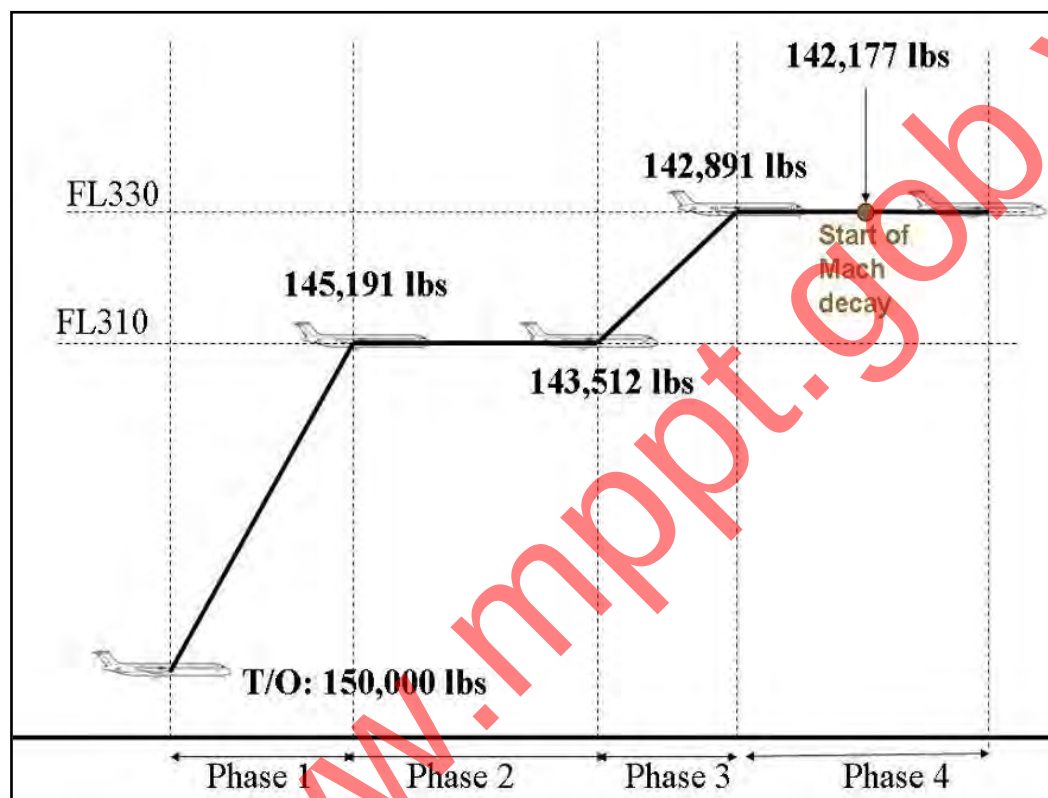
Fig.13: Resultado del estudio con peso de despegue de 150.000 Libras. Altitud máxima a las 06:49:40. Anti hielo "OFF" 34.600 pies. Anti hielo de motores 32.600 pies. Anti hielo "AIRFOIL" + "ENG" 31.600 pies.

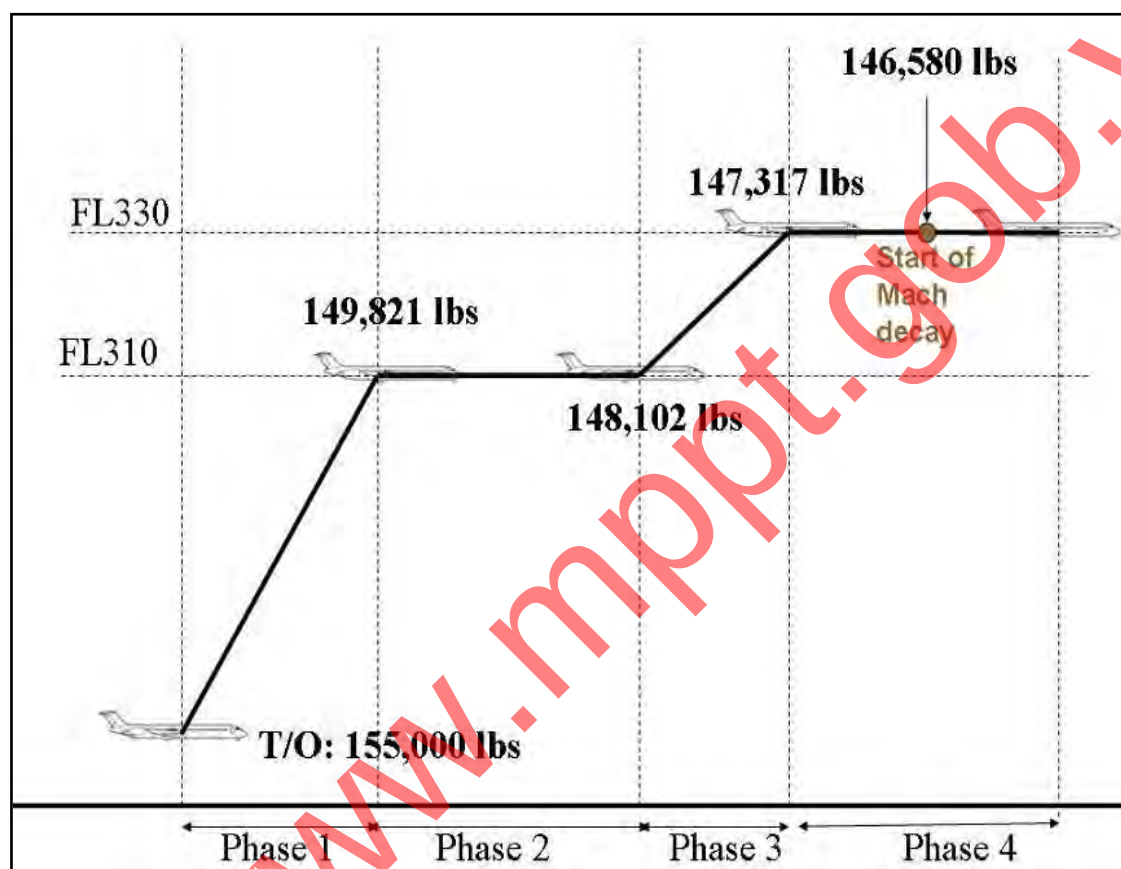
Fig. 14: Resultado del estudio con peso de despegue de 155.000 Libras de peso. Altitud máxima a las 06:49:40. Anti hielo "OFF" 33.700 pies. Anti hielo de motores 31.700 pies. Anti hielo "AIRFOIL" + "ENG" 30.700 pies.

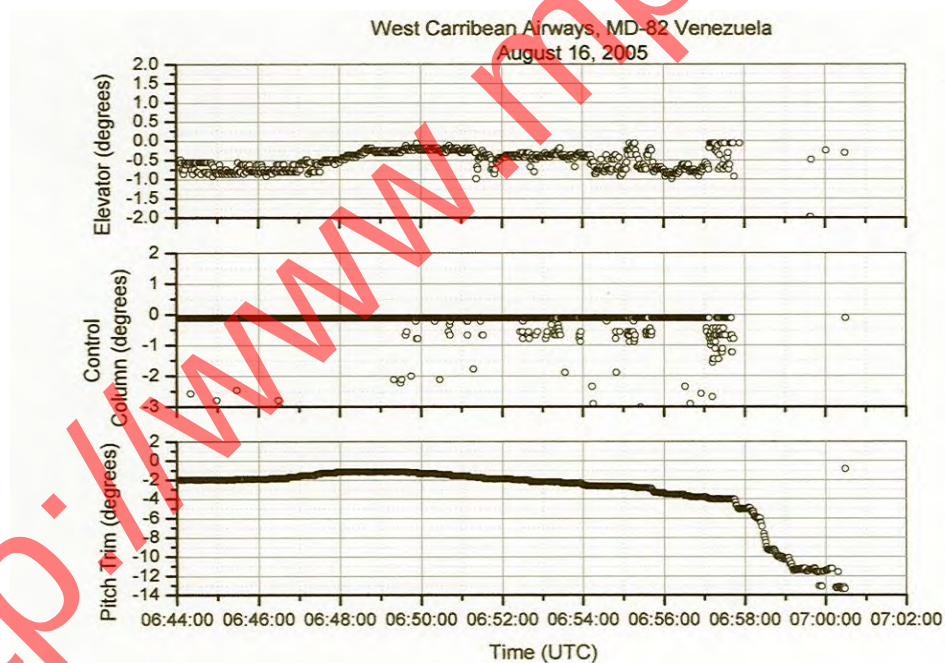
Fig. 20: Data extraída del FDR o grabador de datos de vuelo.

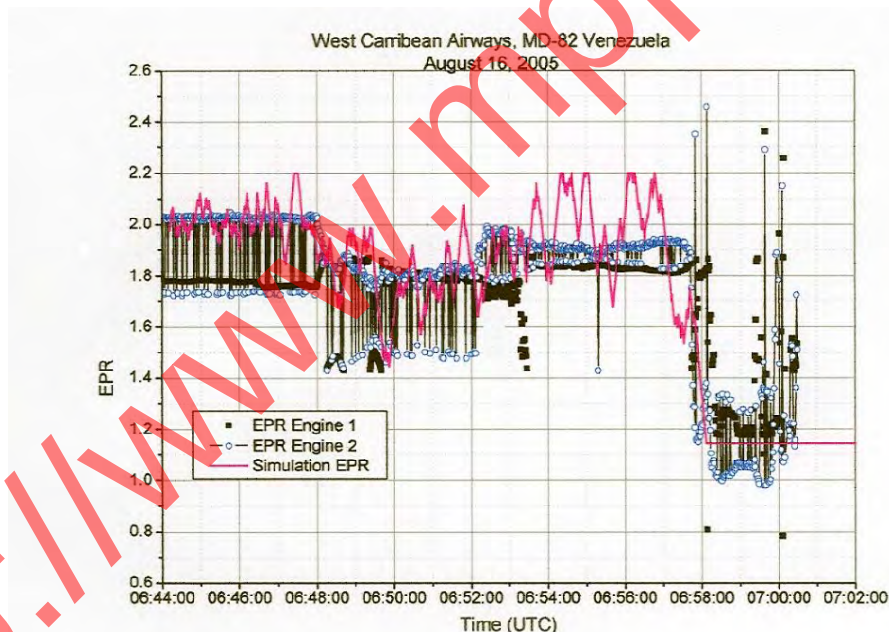
Fig. 21: Parámetros de EPR.

En las gráficas de las figuras 21 y 22, las líneas azules representan los datos reales obtenidos del FDR y las líneas rojas los datos obtenidos de la simulación realizada por BOEING. Como resultado, los datos del FDR mostraron el vuelo en crucero en 33.000 pies con piloto automático, cuando la potencia fue reducida por el sistema de potencia automática (ATS) aproximadamente a las 06:48 UTC. Cerca de 83 segundos después, la velocidad comenzó a decaer desde 270 nudos y 37 segundos después, el compensador del estabilizador comenzó a incrementar desde 1 grado de nariz arriba. A las 06:52:24 UTC, la potencia o EPR de los motores se incrementó de cerca de 1.97 por unos 44 segundos y luego se redujo a 1.92, pero la velocidad continuó decayendo y el compensador del elevador continuó moviéndose nariz arriba. A las 06:57:10 UTC, el piloto automático estaba desconectado y la aeronave comenzó a descender a 31.000 pies. Los datos de altitud mostraron que la aeronave continuó su descenso, pasando por la altitud seleccionada y cercano a las 06:57:45 UTC, la velocidad fue reducida a cerca de 208 nudos y el compensador del elevador había alcanzado aproximadamente 3.5 grados. La aeronave continuó perdiendo altitud hasta que impactó contra el terreno.

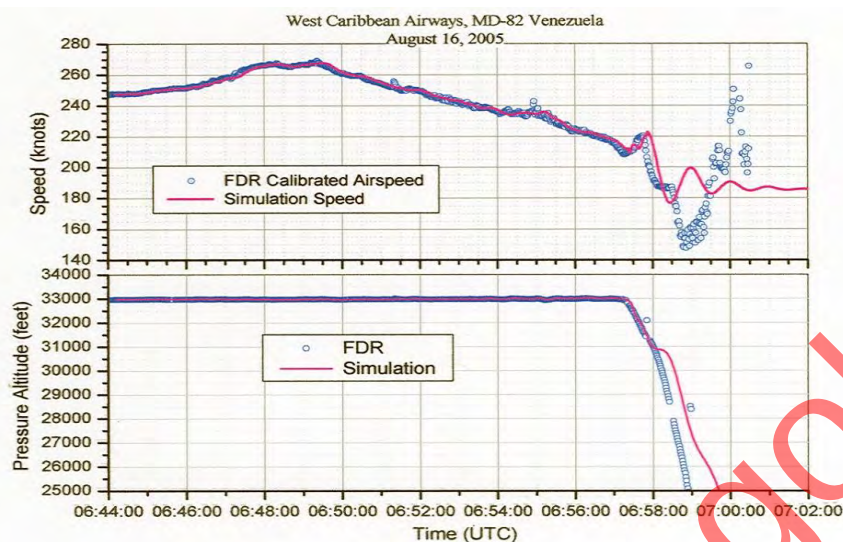
Fig. 22: Parámetros de altitud y de velocidad.

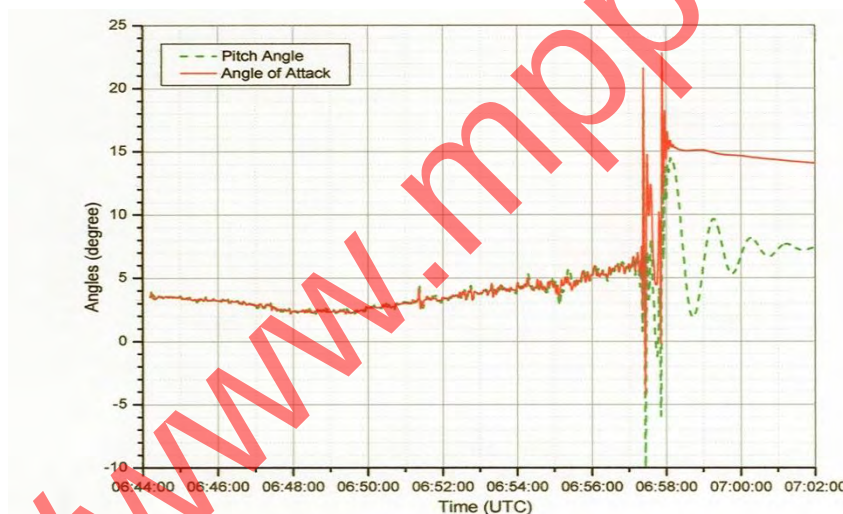
Fig. 23: Grafica representativa del ángulo de ataque.

De acuerdo a los gráficos de la figuras 23 y 24, los datos aerodinámicos relevantes para el cálculo del comportamiento fueron obtenidos del fabricante de la aeronave, Boeing. El manifiesto de carga indicó que el peso de despegue fue de 148.000 libras. Para todos los cálculos, el peso usado fue de 142.000 libras y un centro de gravedad de 14%. Se cree que el peso de la aeronave podría haber sido mayor de 142.000 libras. Cálculos adicionales a 148.000 libras fueron efectuados también para asegurar cualquier imprecisión en el peso de la aeronave. Los “flaps” y “slats” estaban retraídos en todos los cálculos.

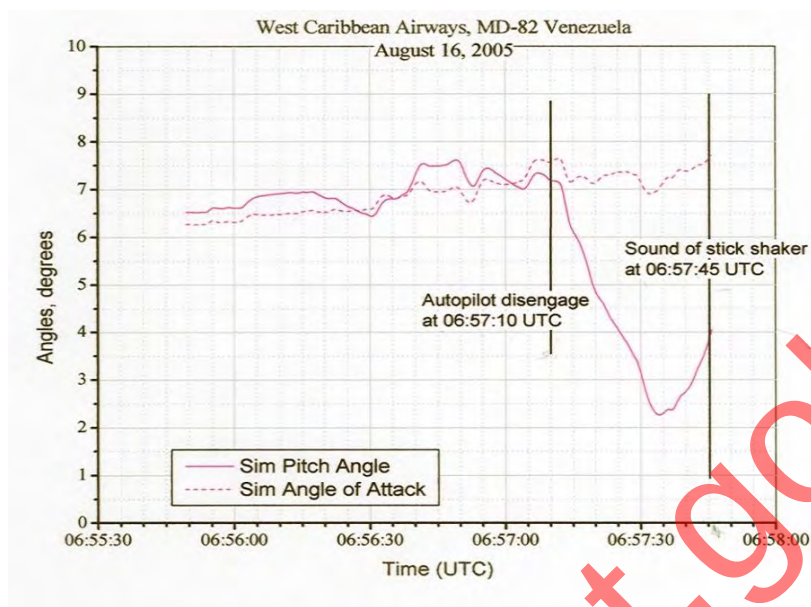
Fig. 24: Graficas representativas del ángulo de ataque y del ángulo de cabeceo.

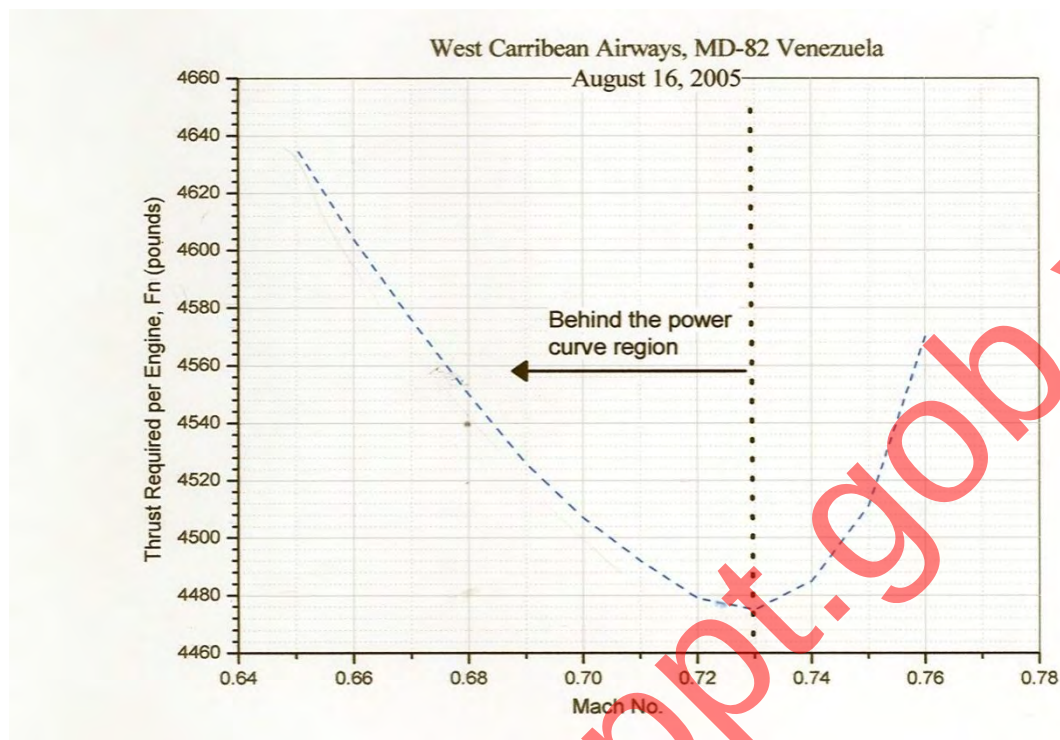
Fig. 25: Ilustración sobre la potencia requerida para un número de mach determinado.

A las 06:49 aproximadamente y como se puede observar en la figura 25 de la página 54, la cual muestra que por debajo de Mach 0.73, la aeronave entra en una región crítica llamada “detrás de la curva de potencia”. La única manera de salir de esta área es descender para cambiar (aumentar) su estado de energía.

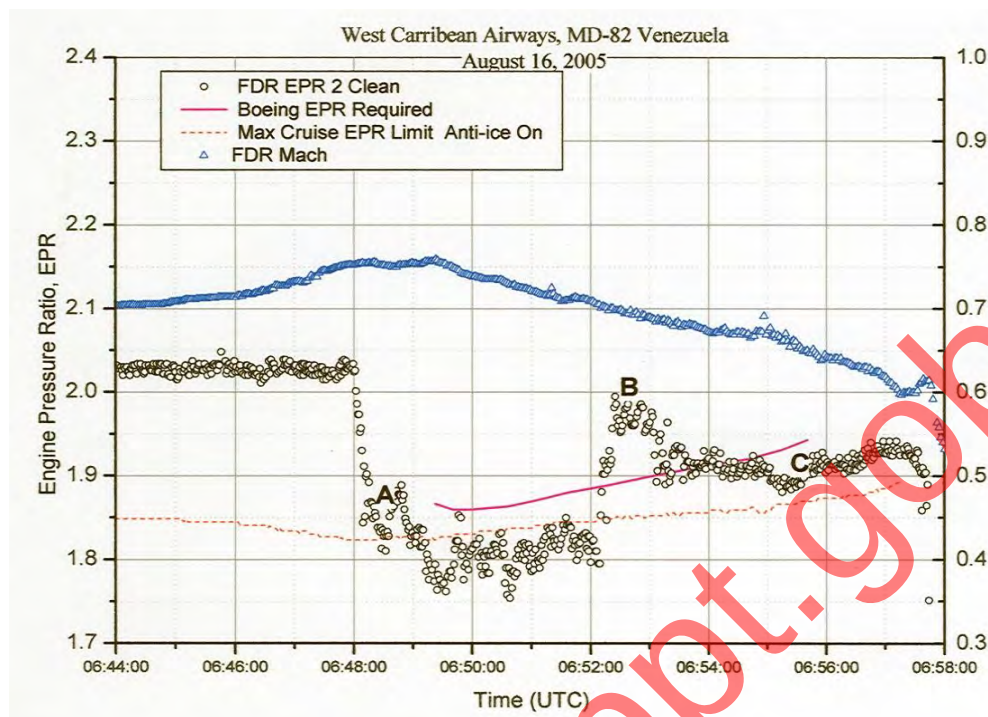
Fig. 26: Data del EPR válido, número de mach y EPR requerido versus el tiempo.

La figura 26 muestra el trazado de los datos del FDR: el EPR válido o limpio y el número de Mach, así como EPR requerido versus el tiempo. El trazado muestra que cerca de las 06:48:00 UTC la reducción de EPR es de 2.03 con un Mach de 0.75, hasta aproximadamente 1.86 de EPR, denotado con el punto A. De acuerdo con el reporte de EPR de Boeing y el reporte del modo del ATS, se cree que en este momento los sistemas anti hielo, tanto de motores como del ala estaban activados.

Posteriormente, el EPR cae por debajo del nivel requerido con el modo “EPR limit” en crucero, con el anti hielo encendido. El número Mach en consecuencia comienza a decrecer cerca de 80 segundos después. El Mach continúa su descenso hasta 0.70, cuando se registra un incremento del EPR a 1.95 – 2.0, denotado en el punto B de la gráfica. El EPR luego se ve reducido de nuevo a 1.90 mientras que el número de Mach continuamente decrece y el EPR requerido (calculado por Boeing) continúa incrementándose, denotado en el punto C. Los datos de EPR requeridos no estaban disponibles para valores inferiores a Mach 0.65, debido a las limitaciones del software para valores cercanos al ángulo de bataneo (buffet).

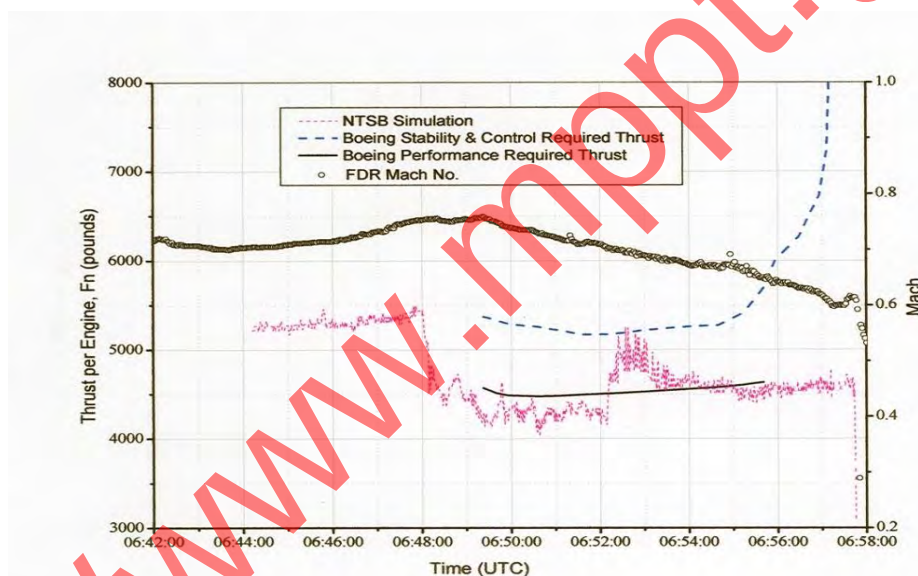
Fig. 27: Data del empuje requerido y de los parámetros emitidos en la simulación realizada por la NTSB.

Nótese que una vez que la aeronave está por detrás de la curva de potencia, cerca de las 06:49:00 UTC, una potencia adicional no recupera a la aeronave de esta condición, aunque ésta fuese la reacción natural de la tripulación. Incrementando la velocidad, sería la única manera de recobrarla y esto se lograría bajando la nariz de la aeronave y reduciendo la altitud.

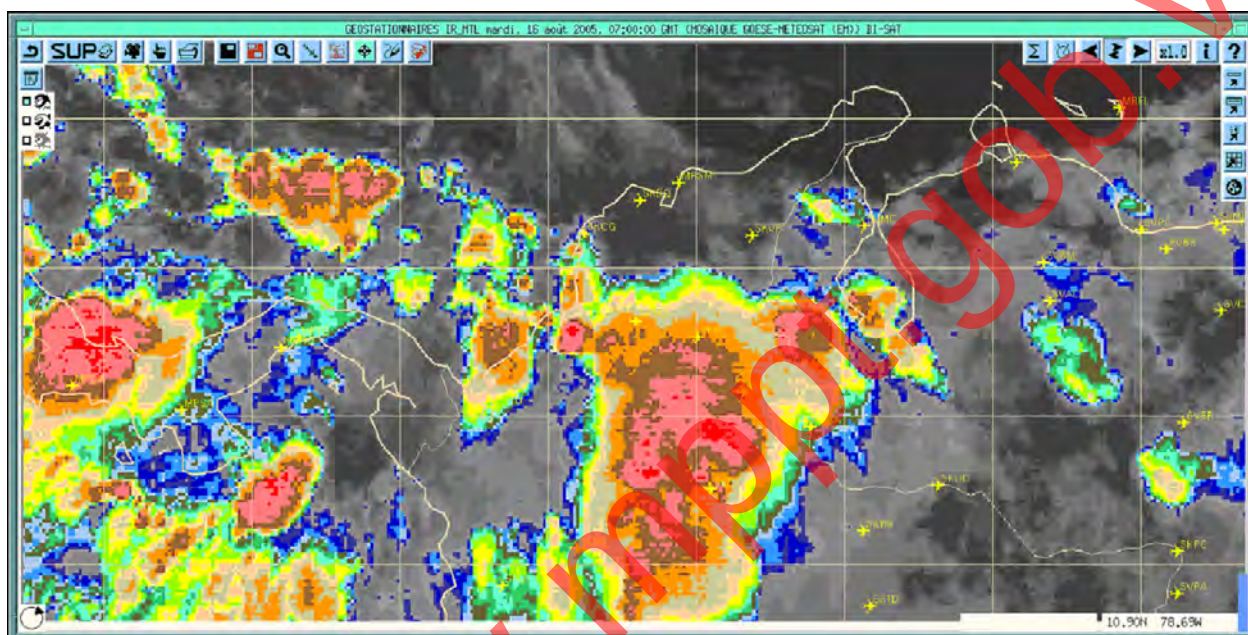
Fig. 30: Carta de análisis de la región tropical de las 07:00:00 UTC

En la figura 30 se puede apreciar que la zona de convergencia intertropical estaba bastante activa, creando una zona de baja presión hacia el oeste de Venezuela. Se puede comprobar en la misma, la formación de torres de cúmulos nimbos aislados en la trayectoria que seguía la aeronave. Nubosidad por demás, del tipo tormentosa.

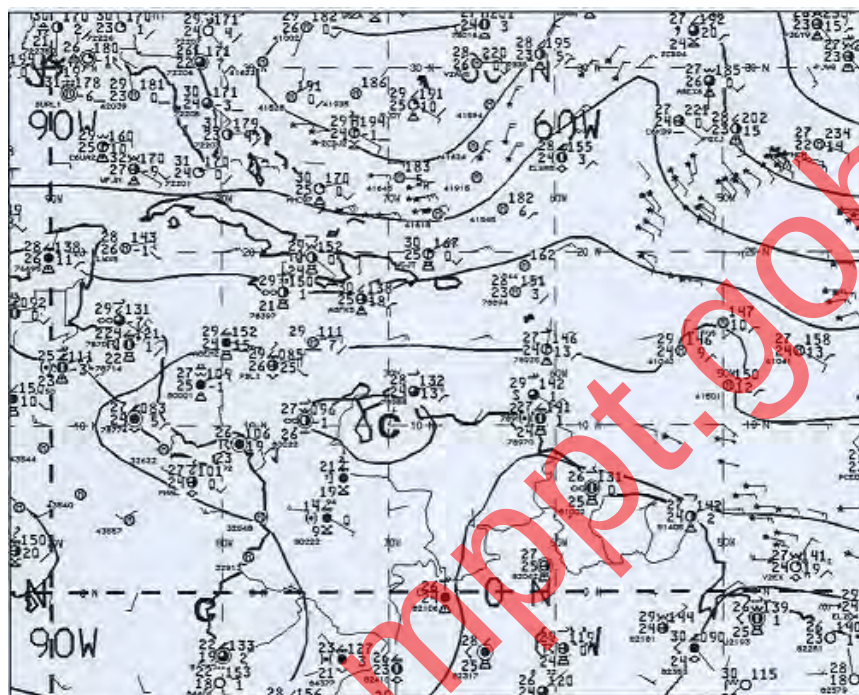
Fig. 31: Carta de análisis de la región tropical de las 12:00UTC

Esta carta nos muestra que a esta hora (aproximadamente 5 horas después del accidente), ya no había sistema de baja presión sobre el área. Sin embargo, las estaciones meteorológicas del área, indicaban que había torres de Cúmulo Nimbos en el área del accidente.

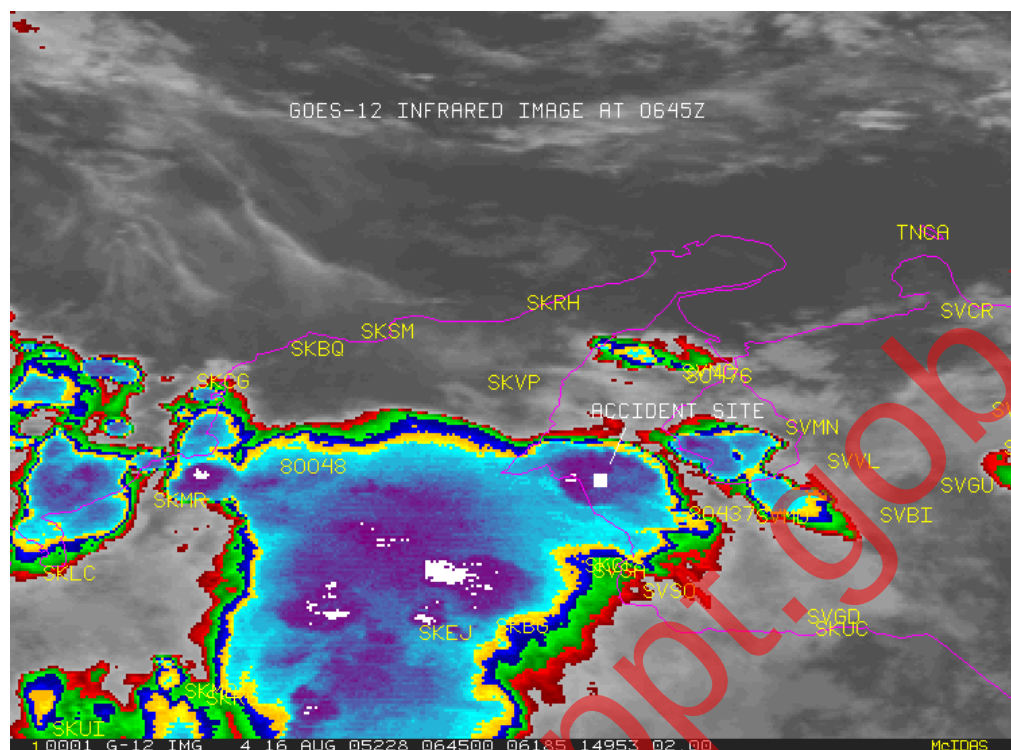
Fig. 32: Imagen satelital donde se puede apreciar el sistema convectivo tropical a las 06:45:00 UTC, momentos antes de ocurrir el accidente y el punto donde impactó finalmente la aeronave.

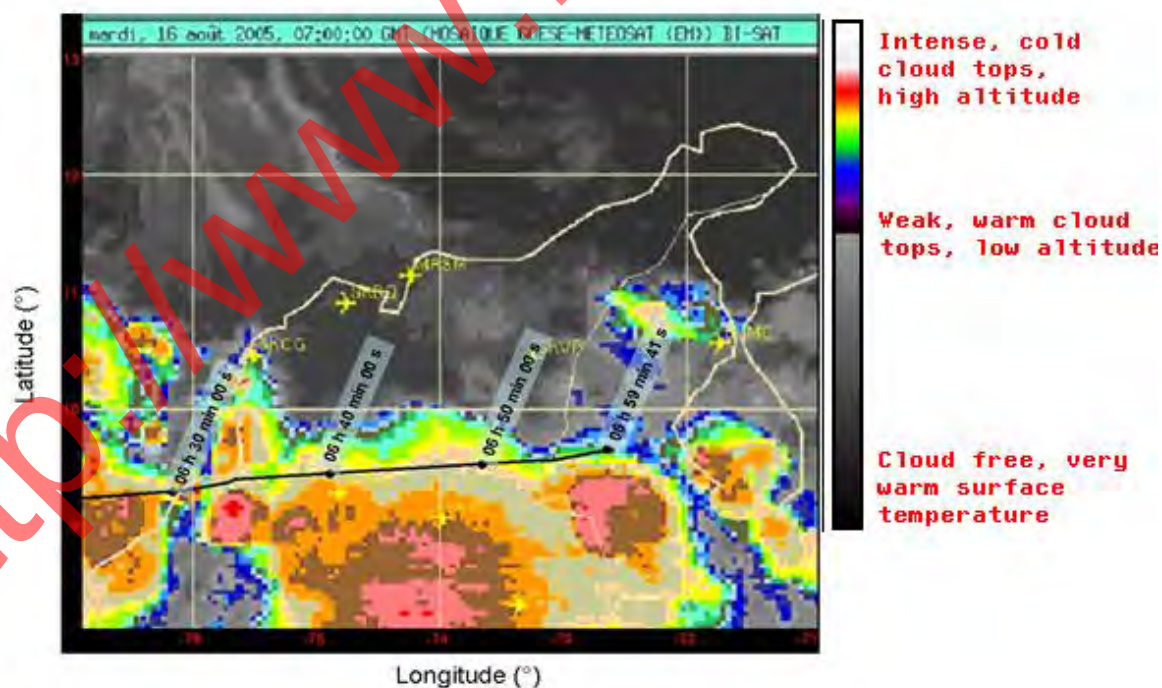
Fig.33: Imagen satelital a las 07:00:00 UTC; se puede apreciar el sistema convectivo tropical justo al momento de ocurrir el accidente.

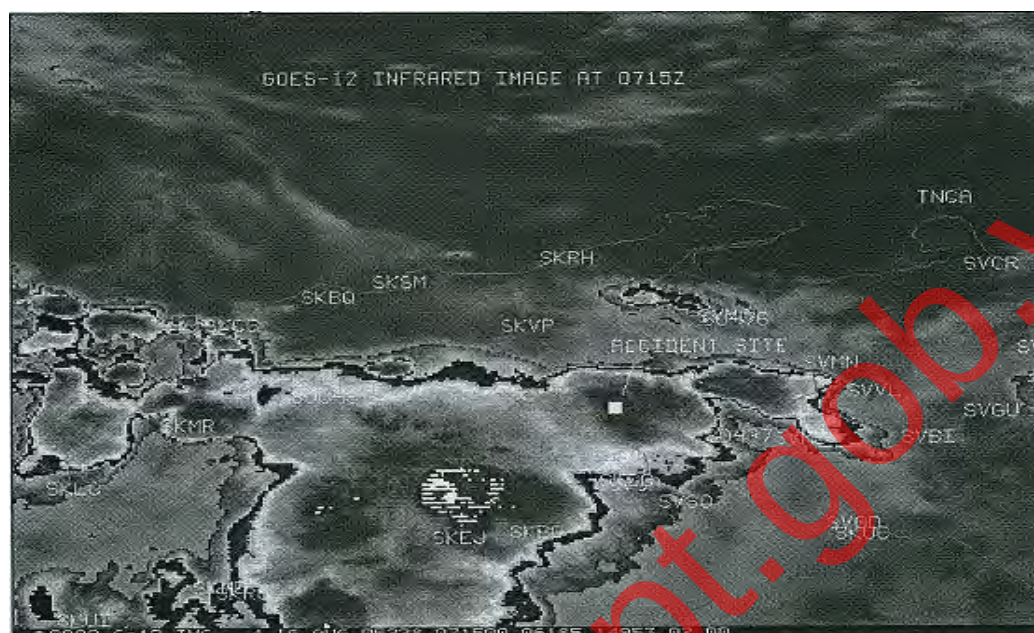
Fig.34: Imagen satelital a las 07:15:00 UTC. Todavía se aprecia el sistema convectivo tropical sobre Colombia y Venezuela.

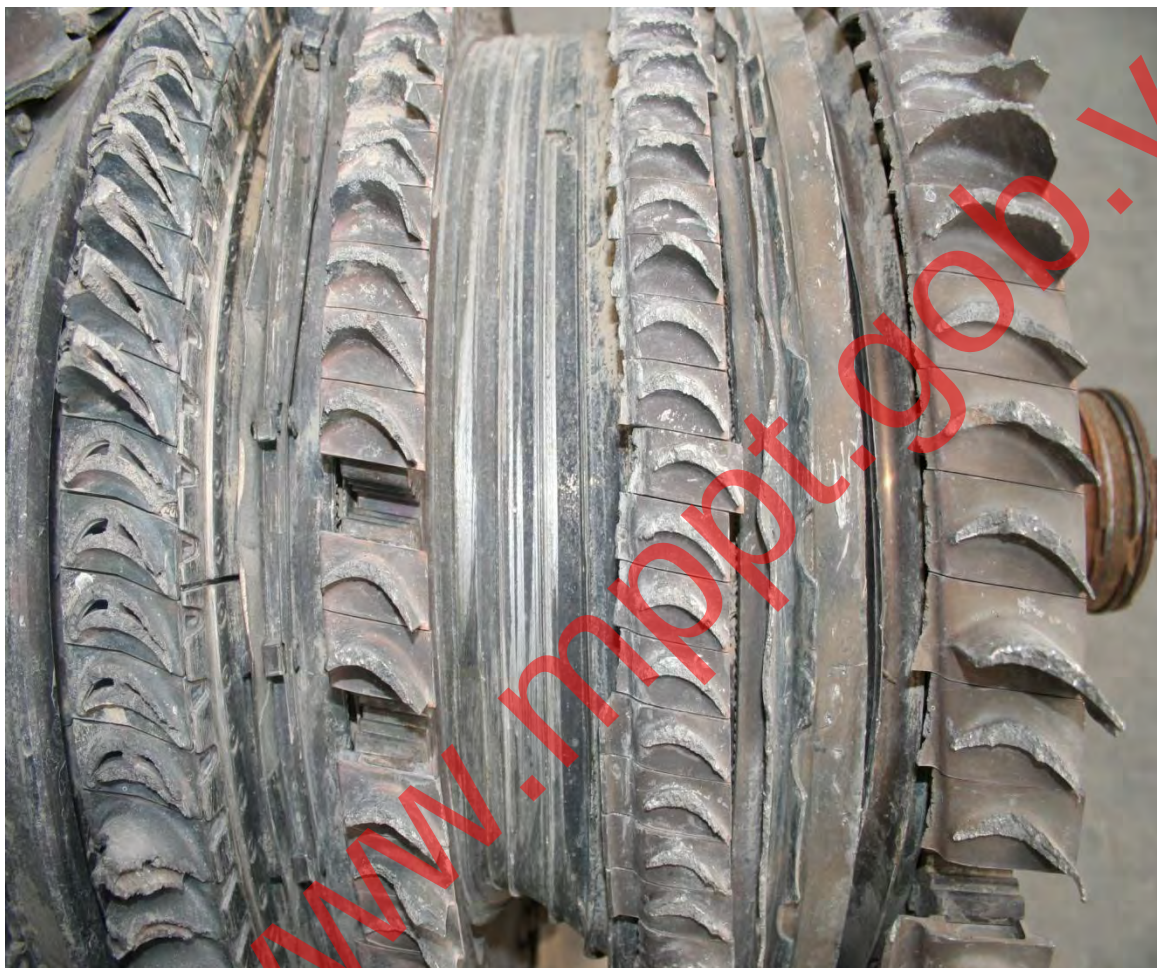
Fig. 47: Sección de turbina.

Como se puede observar en la figura 47 y en la figura 48, los álabes del compresor y los álabes de la turbina presentan un serio desgaste; esto es la evidencia de que estaban en rotación justo antes de que la aeronave impactara contra el terreno. Otra observación es la presencia de fracturas en los álabes de la turbina; esto se debe a los cambios bruscos de temperatura que sufrió el material, haciendo que éste cambiara sus propiedades físicas, transformándolo en un material frágil.

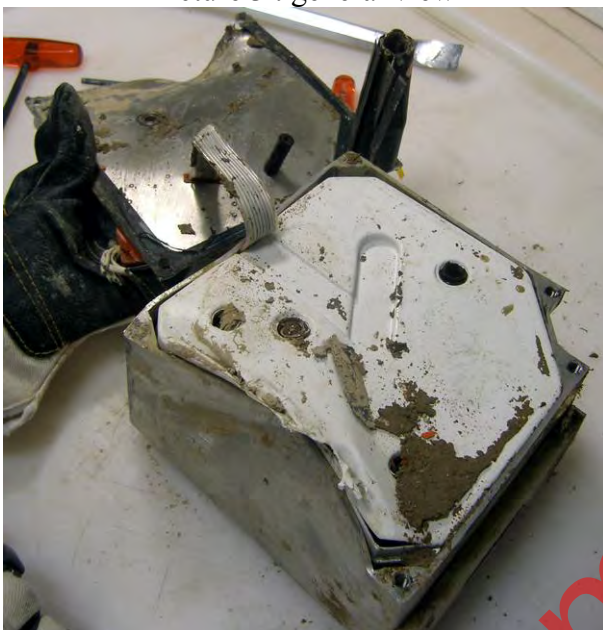
Picture 5 : damaged protected module

Due to severe impact, the FDR's casing was severely damaged but after opening the protected module was in good condition. The tape was extracted.

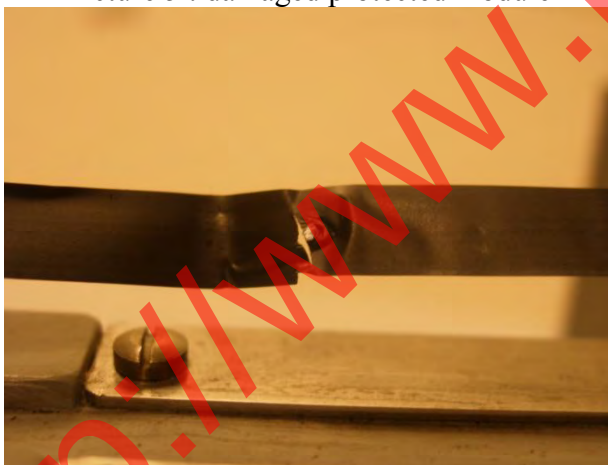
Picture 7: tape partially cut

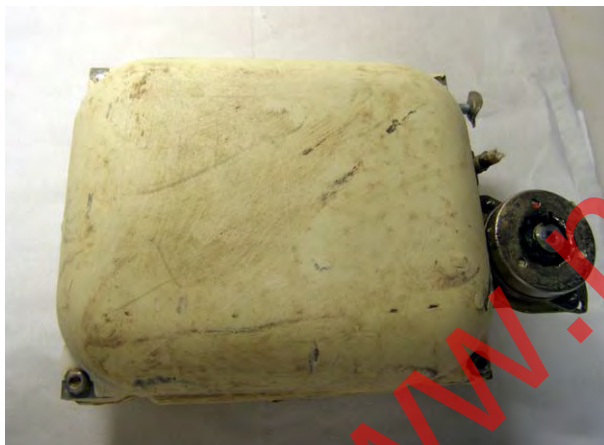
Picture 11 : protected module
