# INFORME FINAL

*EXPEDIENTE 064/2011*

**AERONAVE MARCA M.BOLKOW.**

**MATRÍCULA YV2717**

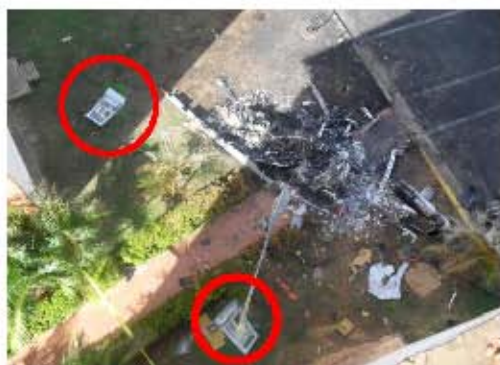
**Figuras 20**

FUSELAJE: La compuerta de acceso al compartimiento de la batería quedó suspendida en uno de los techos de la torre Q (ver figura 18). La puerta de acceso a la cabina de mando del lado derecho quedó ubicada a 150 metros de la aeronave y la misma quedó destruida por el fuego (ver figura 19). Las demás puertas de acceso a la cabina de pasajeros quedaron dispersas alrededor de la aeronave (ver figuras 20 y 21). La sección central inferior y los esquíes quedaron totalmente destruidos (ver figura 22). El botolón de cola (Tail Boom) se desprendió de su empotraje al fuselaje trasero (ver figura 23).

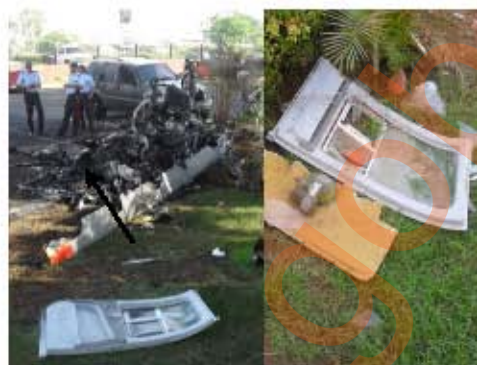
**Figuras 21**

**Detalles de la dispersión de las puertas de acceso a la cabina de pasajeros.  
(Fuente DGPIAAE 2011).**

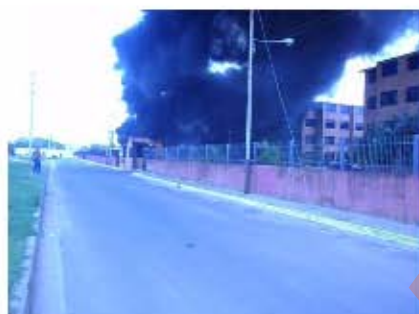
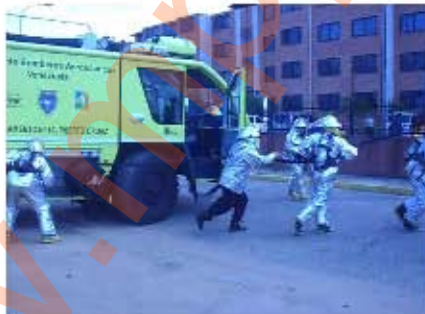
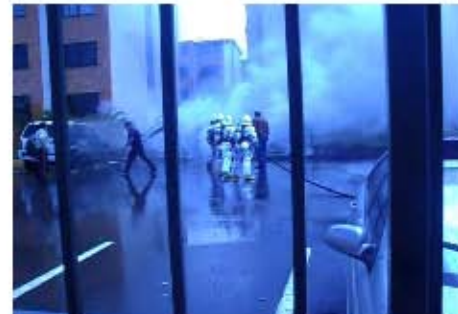
El Cuerpo de Bomberos Aeronáuticos, del Destacamento 16 del Aeropuerto Internacional "Manuel Carlos Piar", fueron los encargados de controlar las llamas con tres mil litros (3000 lts) de espuma, dos manguerines de treinta metros (30mts), una línea de superficie de 1 ½ pulgada para la extinción, refrescamiento del fuego y posterior prevención (ver figuras de la 26 a la 28).

***Fotos que ilustran el procedimiento de extinción de fuego en el sector residencial "La Blanquilla", Puerto Ordaz estado Bolívar, donde impactó la aeronave (Fuente DGPIAAE 2011).***

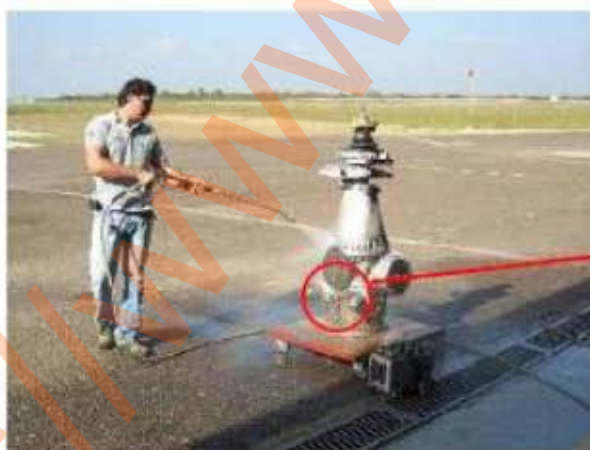
**Figura 40**

Debido a que la transmisión fue removida por efectos de mantenimiento, este tapón ciego (blanking plug), fue colocado en la línea surtidora de aceite por el personal de mantenimiento, para prevenir que el circuito de lubricación del sistema de engranajes fuese contaminado (ver figuras 40 y 41).

*Imágenes que detallan el mantenimiento externo de la transmisión. Luego de ser removido de la aeronave, y los tapones protectores que se colocaron al fitting para*

evitar que el sistema de lubricación se contaminara por agua (Fuente ECD EUROCOPTER 2013).

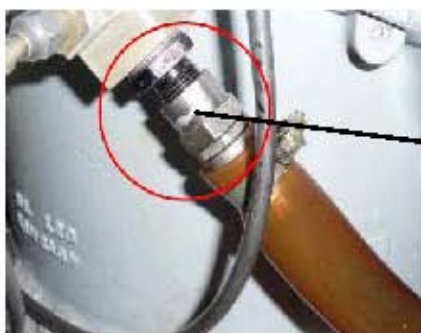
**Figura 42**

En las siguientes imágenes se mostrará la forma en que se colocó este tapón ciego luego de desconectar la línea de suministro de aceite de la transmisión para efectos de mantenimiento (ver figuras 42 y 43)

**Detalle de la desconexión de la línea surtidora de aceite del fitting Fuente ECD EUROCOPTER 2013**

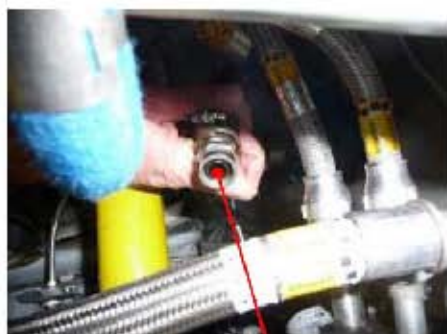
**Figura 46**

Se logró llegar a este resultado luego de tomar las dimensiones de un tapón igual al que fue utilizado en la línea del sistema de lubricación y también al diámetro interno de la conexión de la línea al fitting cuando fue removida la transmisión para efectos de mantenimiento (ver figuras de la 46 a la 49).

Oil supply hose detail; ID 10,4 mm

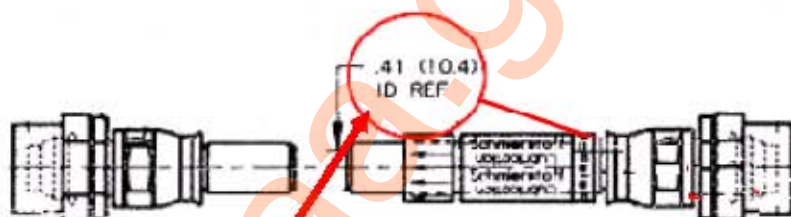
**Figura 47**

Diámetro interno de la línea de aceite de la Transmisión  
10,4 mm

**Detalle en forma esquemática de las dimensiones del diámetro interno de la conexión de la línea de aceite que va conectado al fitting en la sección de entrada que se encuentra a la entrada del sistema de engranajes de la transmisión (Fuente ECD EUROCOPTER 2013).**

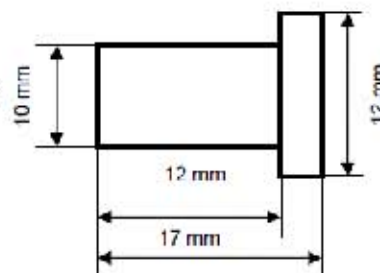
**Figura 49**

Dimensions of  
PTFE blanking plug

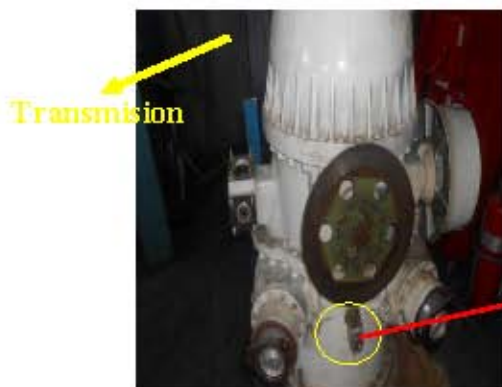
**Figuras 53**

En la salida del fitting se encontraron restos de aceite y carbón, lo que obstruyó parcialmente el paso del aceite hacia los inyectores. Luego el aceite que circuló por hacia los inyectores tenía poco caudal. Otra acotación que ilustra esta gráfica es que las líneas y los inyectores no se encontraron obstruidos.

En las siguientes figuras se ilustrará físicamente donde se encuentra el fitting (ver figuras de la 53 a la 55)

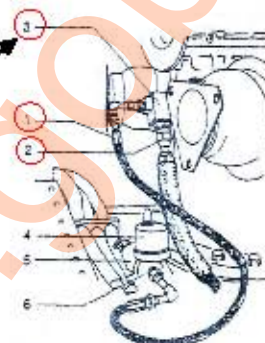
**Figuras 55**

- 1. Línea de retorno de aceite
- 2. Conexión de la línea principal de aceite
- 3. Fitting

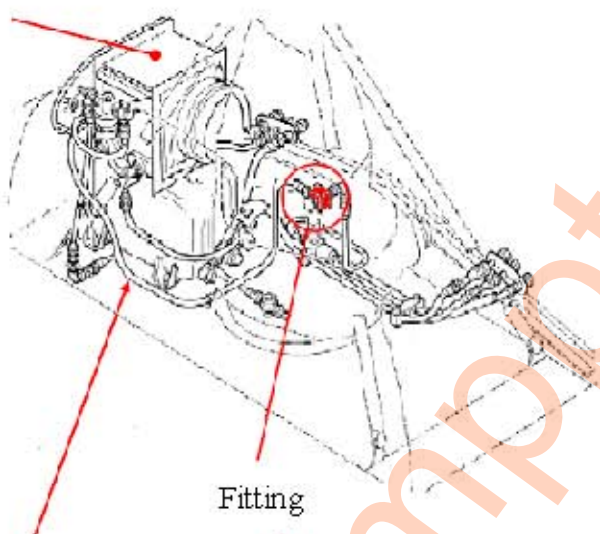
trabajar, la presión del aceite venció las paredes de la superficie del plug o tapón hasta el punto de desplazar el material de teflón a las cavidades internas del fitting restringiendo el paso del aceite hacia el sistema de engranajes de la transmisión. Es por eso que el componente Engranaje Solar (Sungear) falla por falta de lubricación y esto trae como consecuencia que se eleve la temperatura a tal punto de fundirse el material, perdiendo la capacidad de transmisión de potencia al rotor principal, como lo indica en la figura anterior 56 (ver figura 57 y 58).

Enfriador de  
aceite

Fitting

Línea de aceite hacia el  
fitting (presurizado)

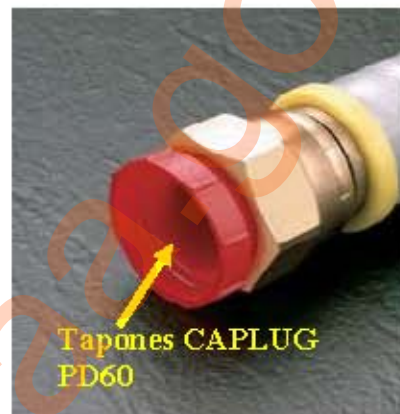
Figura 61

Tapones CAPLUG  
PD60
