INFORME FINAL

EXPEDIENTE 057/2011

AERONAVE MARCA BELL HELICOPTER, MODELO 407

MATRÍCULA YV1873

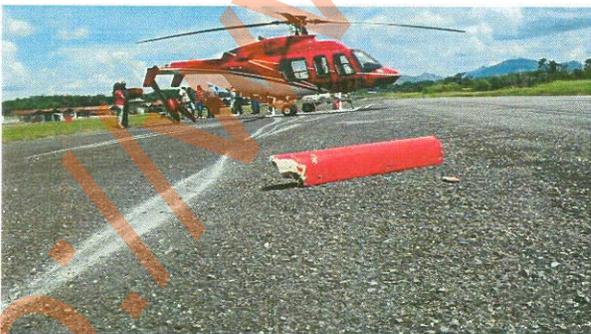
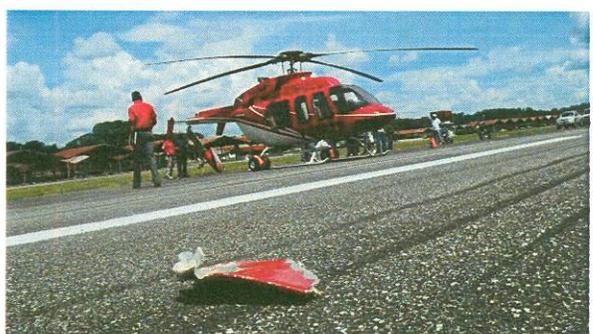
Se produjo dispersión de restos y los daños se limitaron al seccionamiento del eje de transmisión trasero, la fractura del conjunto del botalón de cola, el corte transversal de las aletas estabilizadoras verticales y raspaduras, así como escoriaciones en las palas del rotor principal, algunas de considerable magnitud.

Secuencia de fotografías que muestran los daños a la aeronave
y la dispersión de parte de los restos
