INFORME FINAL

EXPEDIENTE 004/2012

ACCIDENTE AÉREO

AERONAVE MARCA: BELL HELICOPTER, MODELO: 206L-4

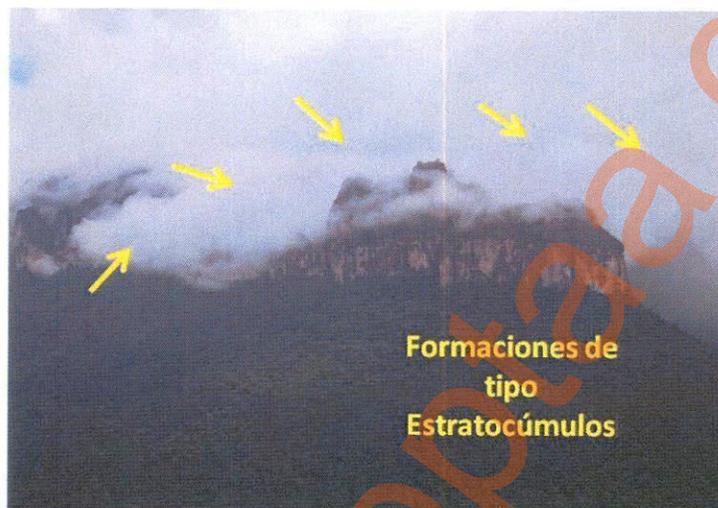
Fotografía 3. Condiciones meteorológica minutos antes del accidente.

Durante la visita al lugar del suceso se pudo recabar dos cámaras fotográficas que se encontraban entre los restos de la aeronave, donde se observó que durante el vuelo había estratocúmulos sobre la cima del Tepuy, evidenciando que las condiciones meteorológicas para el momento del accidente eran limitadas en algunas zonas del Parque Nacional Canaima.

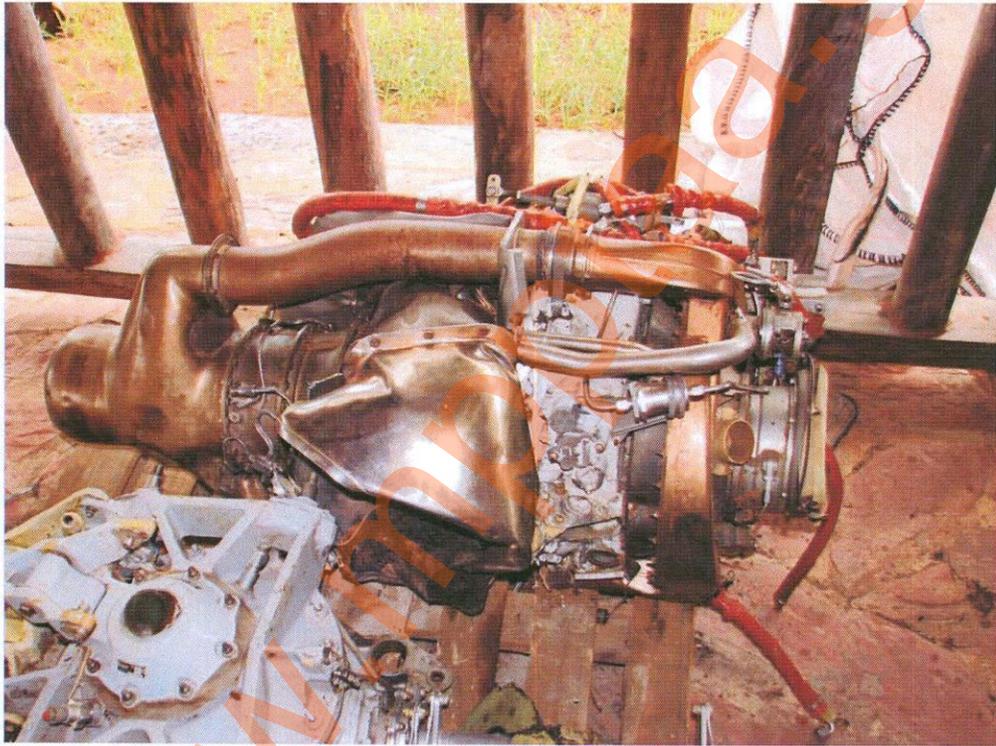
Fotografía 14 Motor modelo 250-C30P, serial CAE-895733.

El motor se encontraba para el momento de la inspección en una plataforma de madera; éste se encontraba limpio de lodo y escombros, sin embargo éste no presentó alteraciones. Mucho de los componentes empezaban a corroerse o decolorarse, posiblemente por la exposición al ambiente tropical que recibieron mientras estaban en el sitio del accidente. Todas las conexiones de líneas neumáticas, de lubricación y combustible y las tuercas de ajustes, fueron chequeadas con la mano encontrándose al menos ajustadas.

Una inspección detallada del compresor, reveló que podía ser rotado con la mano. La toma de aire del compresor, exhibió muchas deformaciones a causa de los diferentes impactos. Todos los alabes recibieron daños y dobleces en sus bordes en sentido contrario a la rotación del compresor.
