# INFORME FINAL

*EXPEDIENTE 019/2013*

**AERONAVE MARCA SWEARINGEN,**

**MATRÍCULA N387CC,**

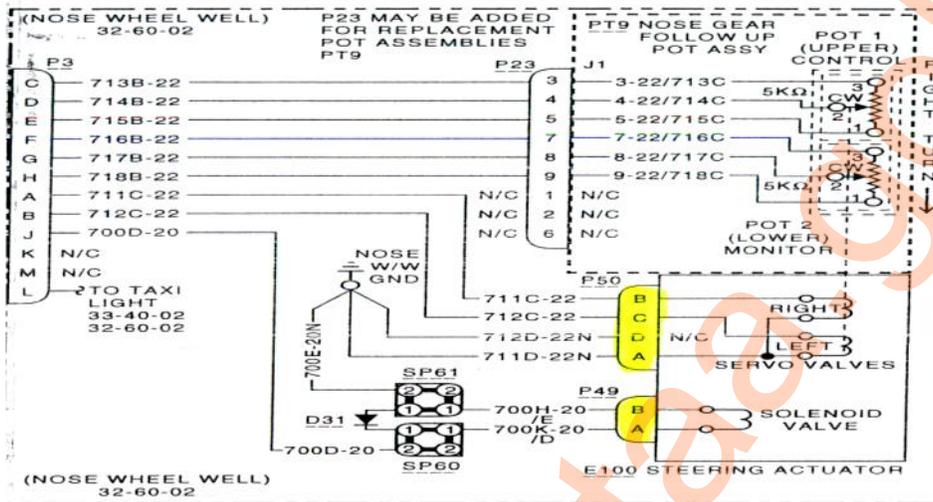
Cuadro 1 Diagrama eléctrico del Nose Gear Stearing

- El sistema Nose Wheel Steering, presentó fallas eléctricas al momento de ser activado durante el rodaje, motivado al desacople y falso contacto de los pines que unen los conectores de la válvula del servo. (Ver fotografía número 11).

El sistema del Nose Wheel Steering presentó fallas eléctricas motivado al desacople y falso contacto de los pines que unen los conectores de la válvula del servo.
