INFORME FINAL

EXPEDIENTE 010/2014

INCIDENTE GRAVE

AERONAVE MARCA: **AGUSTAWESTLAND S.p.A.**,
MODELO: **A109S**, MATRÍCULA: **YV357T**,
EXPLOTADOR: **PROMOCIONES BENDELPRO C.A.**,
LUGAR: **RELLENO SANITARIO LA BONANZA.**
CHARALLAVE, EDO. BOLIVARIANO DE MIRANDA
FECHA: **20 DE MARZO DE 2014**
HORA: **13:00 UTC**

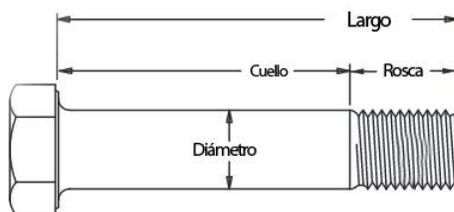
Figura 3.

La fractura del perno N/P: NAS6606D28 que une el conjunto de tijera inferior N/P: 109-0134-10-105 N/S: D22425 con el plato de control N/P: 109-0134-03-105 N/S: N288, ocurrió al ras de su alojamiento en el referido componente, con ausencia del resto del perno. El perno que se encontró fracturado, es fabricado con un material compuesto por una aleación de acero Cad II, es de cabeza hexagonal, y tiene las siguientes características:

Diagrama de identificación de partes del perno NAS6606D28.

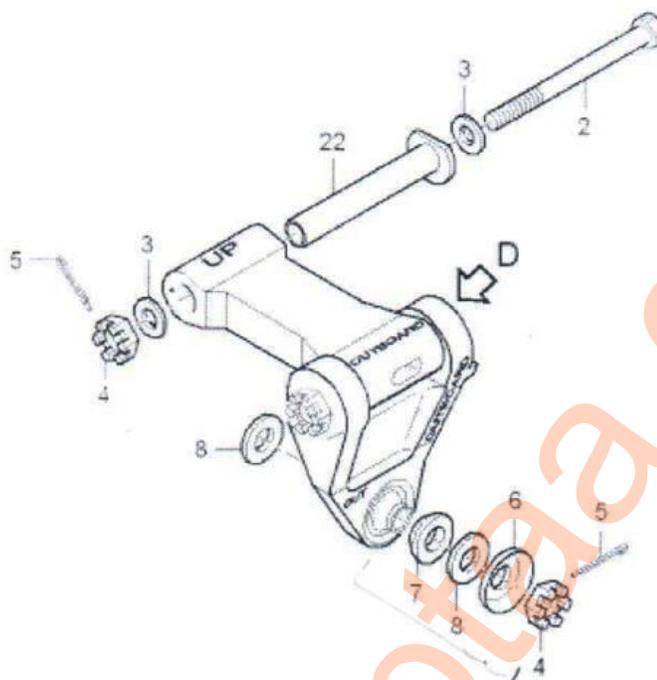
Figura 6.

En la siguiente imagen, correspondiente al Catálogo Ilustrado de Partes (IPC) (IPD-OB-A-62-31-00-010-941A-A) de la aeronave Agusta A109S, se observan las partes mencionadas en el cuadro anterior que se desprendieron durante el incidente.

Diagrama del Catálogo de Partes Ilustradas donde se identifican las partes que componen el conjunto de tijeras de cambio de paso.

- Debido a la incorrecta colocación de la tijera inferior, el perno N/P: NAS6606D28 se fractura a causa de esfuerzos anormales aplicados a éste; y queda incrustado en el plato de control N/P: 109-0134-03-105 N/S: N288.
