INFORME FINAL

EXPEDIENTE 014/2014

AERONAVE MARCA: MCDONNELL DOUGLAS,

MODELO: DC-9-82, MATRÍCULA: YV505T,

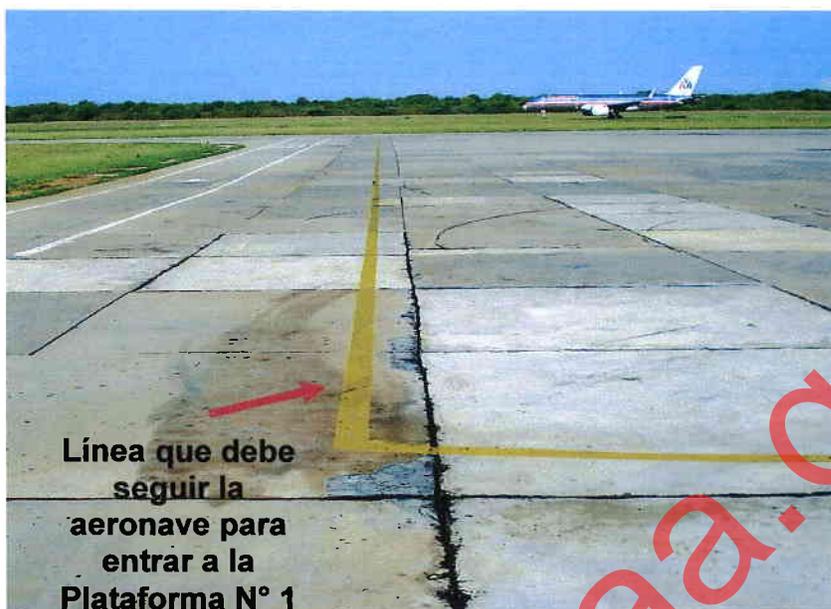
Figura 7.

- ♦ Se realizó inspección visual a las plataformas N° 1, 2, 3 y 3A, verificando el estado general de las mismas y de las líneas de demarcación de áreas y líneas de eje de rodaje y de plataforma. Durante la inspección visual a la línea de eje de rodaje para ingresar a la Plataforma N° 1 se evidencia la trayectoria que debe seguir la aeronave para ingresar a la plataforma de embarque o desembarque de pasajeros.

Imagen que muestra la línea que debe seguir la aeronave para entrar a la Plataforma N° 1. Fuente: Aeropostal.

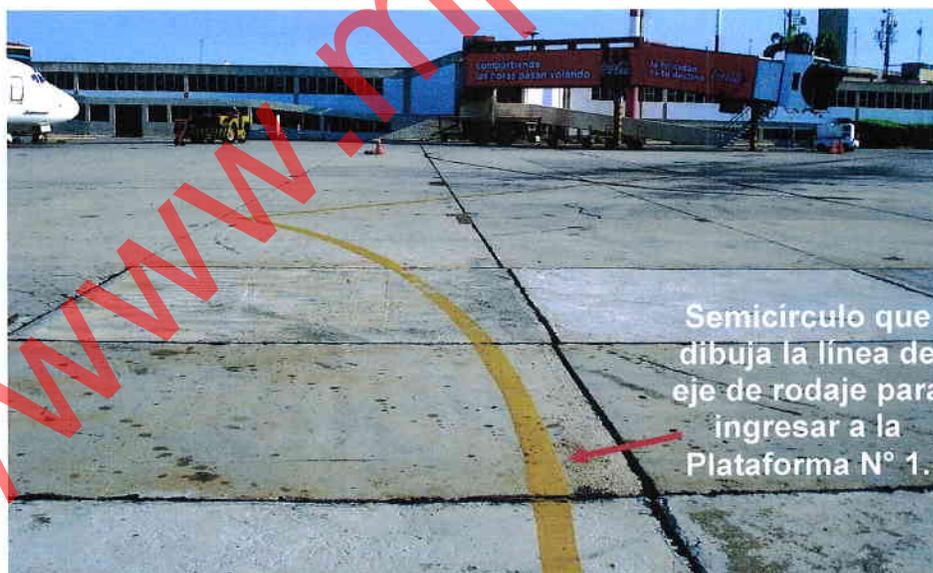
Figura 8.

Una vez que la aeronave se encuentra en el punto de giro, debe continuar el semicírculo para ingresar de manera segura a la Plataforma.

Imagen que señala el semicírculo que dibuja la línea de eje de rodaje para ingresar a la Plataforma N° 1. Fuente: Aeropostal.

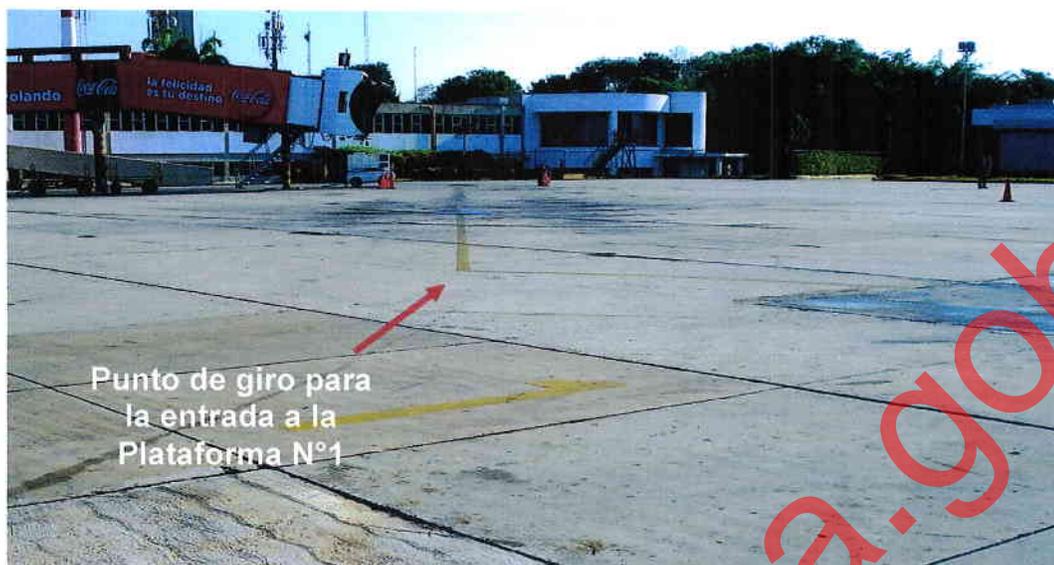
Imagen 9.

Imagen que señala el punto de giro para la entrada a la Plataforma N°1.

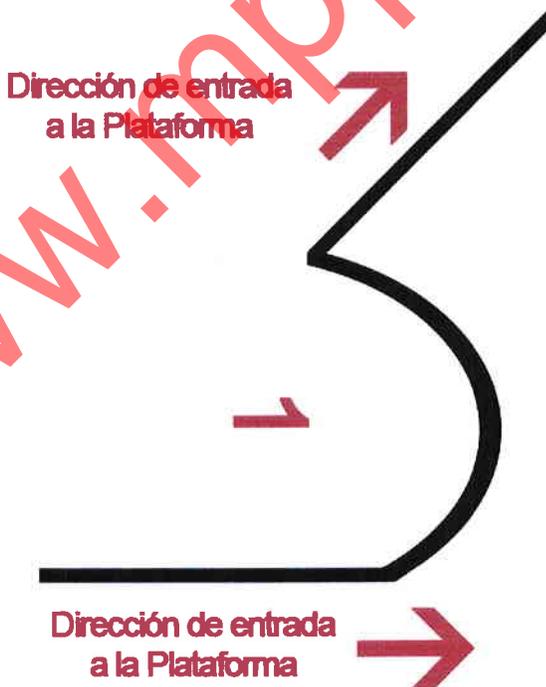
Imagen 10.

Diagrama no escalado del eje de la línea de rodaje para la entrada a la plataforma N° 1. Fuente: DGPIAAE.
