INFORME FINAL

EXPEDIENTE 010/2008

ACCIDENTE AÉREO

MODELO: **C-650**

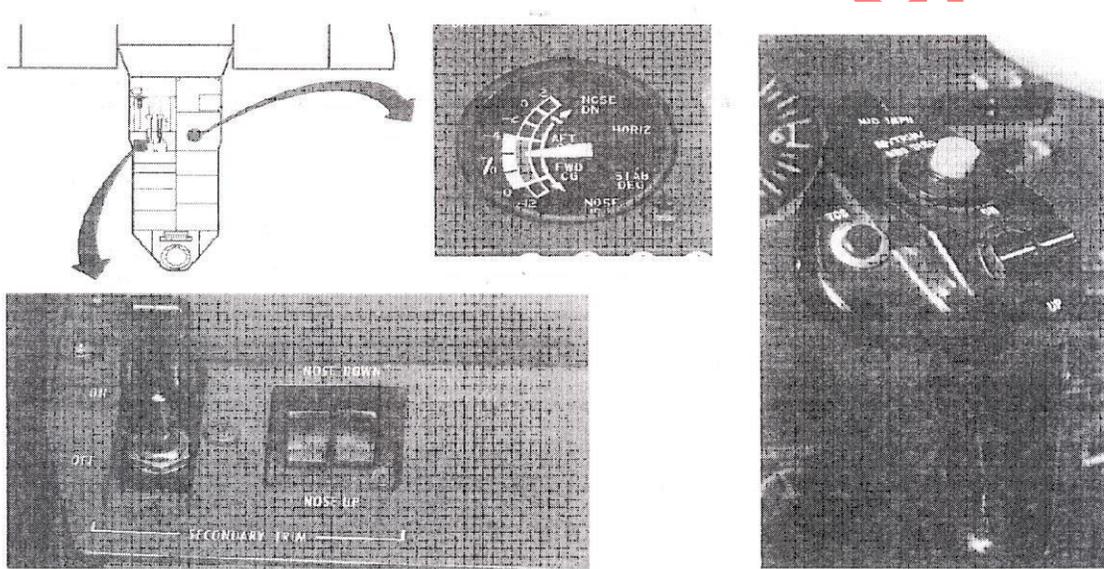
Figura 1 Localización de interruptores, controles e indicadores

Durante la explicación, aproximadamente a las 16:44 HLV (21:14 UTC), el piloto al mando efectúa una demostración del sistema de Pitch Trim Secundario con el accionamiento del Interruptor con Guarda. Inmediatamente se escucha el sonido de desconexión del Piloto Automático y luego acciona el interruptor doble del Pitch Trim Secundario para explicarle al pasajero el movimiento de la aguja del Indicador de Posición del Estabilizador Horizontal.

En el momento en que es accionado el interruptor doble, se escucha el sonido (cracker) del estabilizador horizontal cambiando de posición y la aeronave cambia de manera abrupta su actitud de vuelo recto y nivelado a posición nariz abajo. Esto hace que la aeronave inicie un descenso vertiginoso. Luego de 4 segundos aproximadamente, se escucha el sonido de alarma de Over-speed (Sobrevelocidad) de la aeronave.

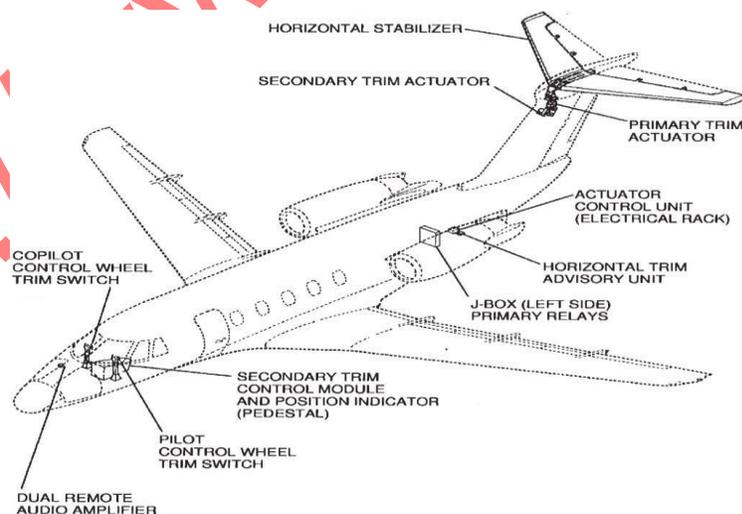
Figura 4 Esquema del sistema de compensación de Cabeceo (Pitch Trim)

La aeronave dispone de un Sistema de Trim o Compensador del Estabilizador Horizontal, el cual incluye un Control Primario (Principal) y otro Secundario (Emergencia). Estos controles tienen la función de mantener la estabilidad sobre el eje transversal o eje de cabeceo de la aeronave (actitud de nariz arriba o abajo), mediante el movimiento de controles y actuadores localizados en diversas secciones de las aeronave.

Para el momento del accidente, este sistema se encontraba operativo y en los archivos de mantenimiento, se encontró evidencia de inspección efectuada a este sistema, a los fines de verificar números de parte de algunos de sus componentes, dentro de las rutinas de mantenimiento de la Orden de Trabajo (work order) N° 08-4115,10 días antes del accidente.

- Operación anormal del Sistema de Pitch Trim del Estabilizador Horizontal.
- Al momento de ser accionado el interruptor doble del Sistema Secundario de Pitch Trim del Estabilizador Horizontal, se desencadenó un funcionamiento anormal en el sistema de compensación del estabilizador horizontal de la aeronave con características de desbocamiento (Trim Runaway) y casi inmediatamente propició la condición de sobre velocidad (over-speed). Esta falla, que pudo ser de naturaleza eléctrica o mecánica, no logró ser solventada de acuerdo a los procedimientos de emergencia que pudiesen haber sido ejecutados, tal como se describen en el AFM sección 111, lo que inhibió la recuperación de la aeronave y causó el impacto contra el terreno con gran velocidad y empuje.
