INFORME PRELIMINAR

EXPEDIENTE 023/2021

INCIDENTE DE AVIACIÓN

MODELO: 412.

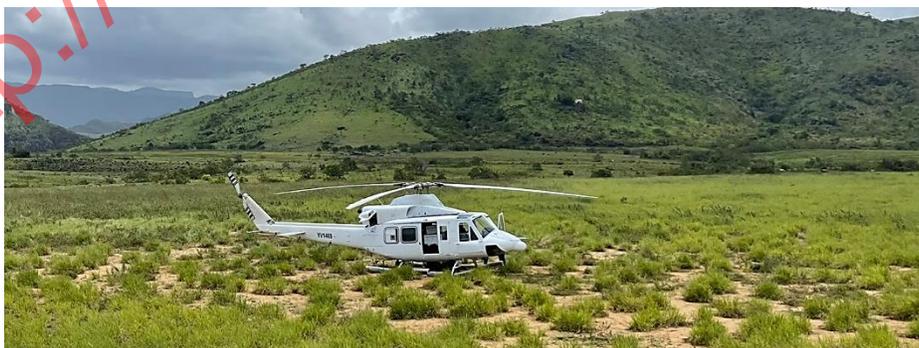
La aeronave en ruta a nivel de crucero, presentó indicación de “C-BOX OIL PRESS” por debajo de lo normal por fluctuación en la presión de aceite de la caja combinadora. El piloto al mando informó a la torre de control del Aeropuerto Nacional “General José Tadeo Monagas” (SVMT), Maturín, Estado Monagas, que procedería aterrizar en un área amplia antes de llegar al destino siguiendo las instrucciones del manual del operador, procedimiento que realizó con éxito. Sus ocupantes resultaron ilesos y la aeronave con daños de importancia.
