# INFORME PRELIMINAR

EXPEDIENTE 033/2022

## ACCIDENTE DE AVIACIÓN

MATRÍCULA: **YV3304**

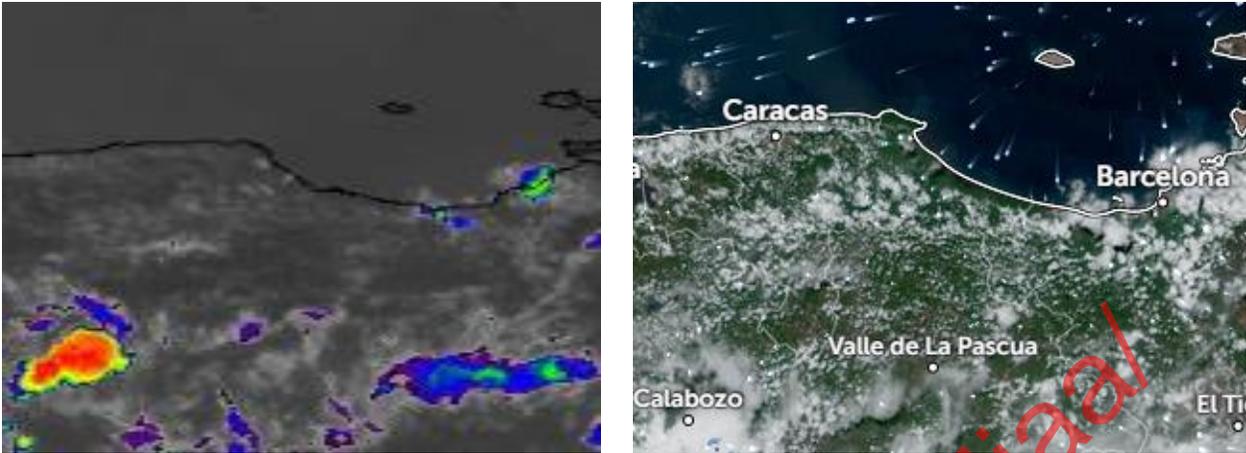
Imagen 4. Imágenes satelitales del día 22 de mayo de 2022, entre las 14:00 HLV y las 18:00 UTC.

Se puede apreciar en las imágenes de satélite, nubosidad estratiforme hacia el norte de la región; nubosidad conectiva al suroeste; lo que no afectaba las operaciones aéreas al momento del accidente.
