EXPEDIENTE 009/2023

# INFORME PRELIMINAR

## ACCIDENTE ARC / RE

**MATRÍCULA:** YV2707

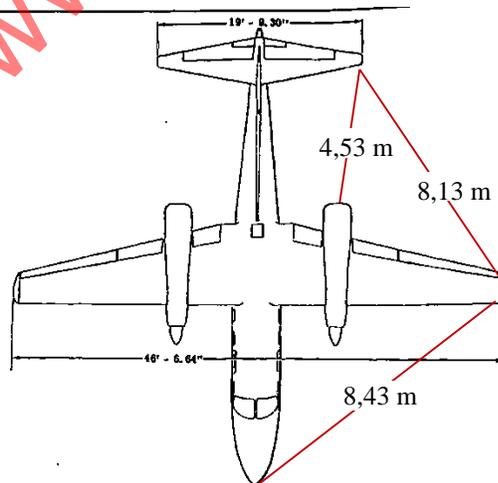
- Diagrama esquemático del informe de daños de la aeronave

- Se realizó inspección no destructiva (NDT) a la base del tren principal LH (Landing gear truss) sin encontrar fisuras y rajaduras
- Se realizaron mediciones en ambos lados del fuselaje tomando referencia los puntos en el diagrama de estaciones, observando simetría completa de la misma.
